BLOQUE I: FUNDAMENTOS PARA LA REGENERACIÓN URBANA DE INTRAMUROS

INTRAMUROS UNA GRAN OPORTUNIDAD.

BLOQUE II: RECINTO INTRAMUROS.

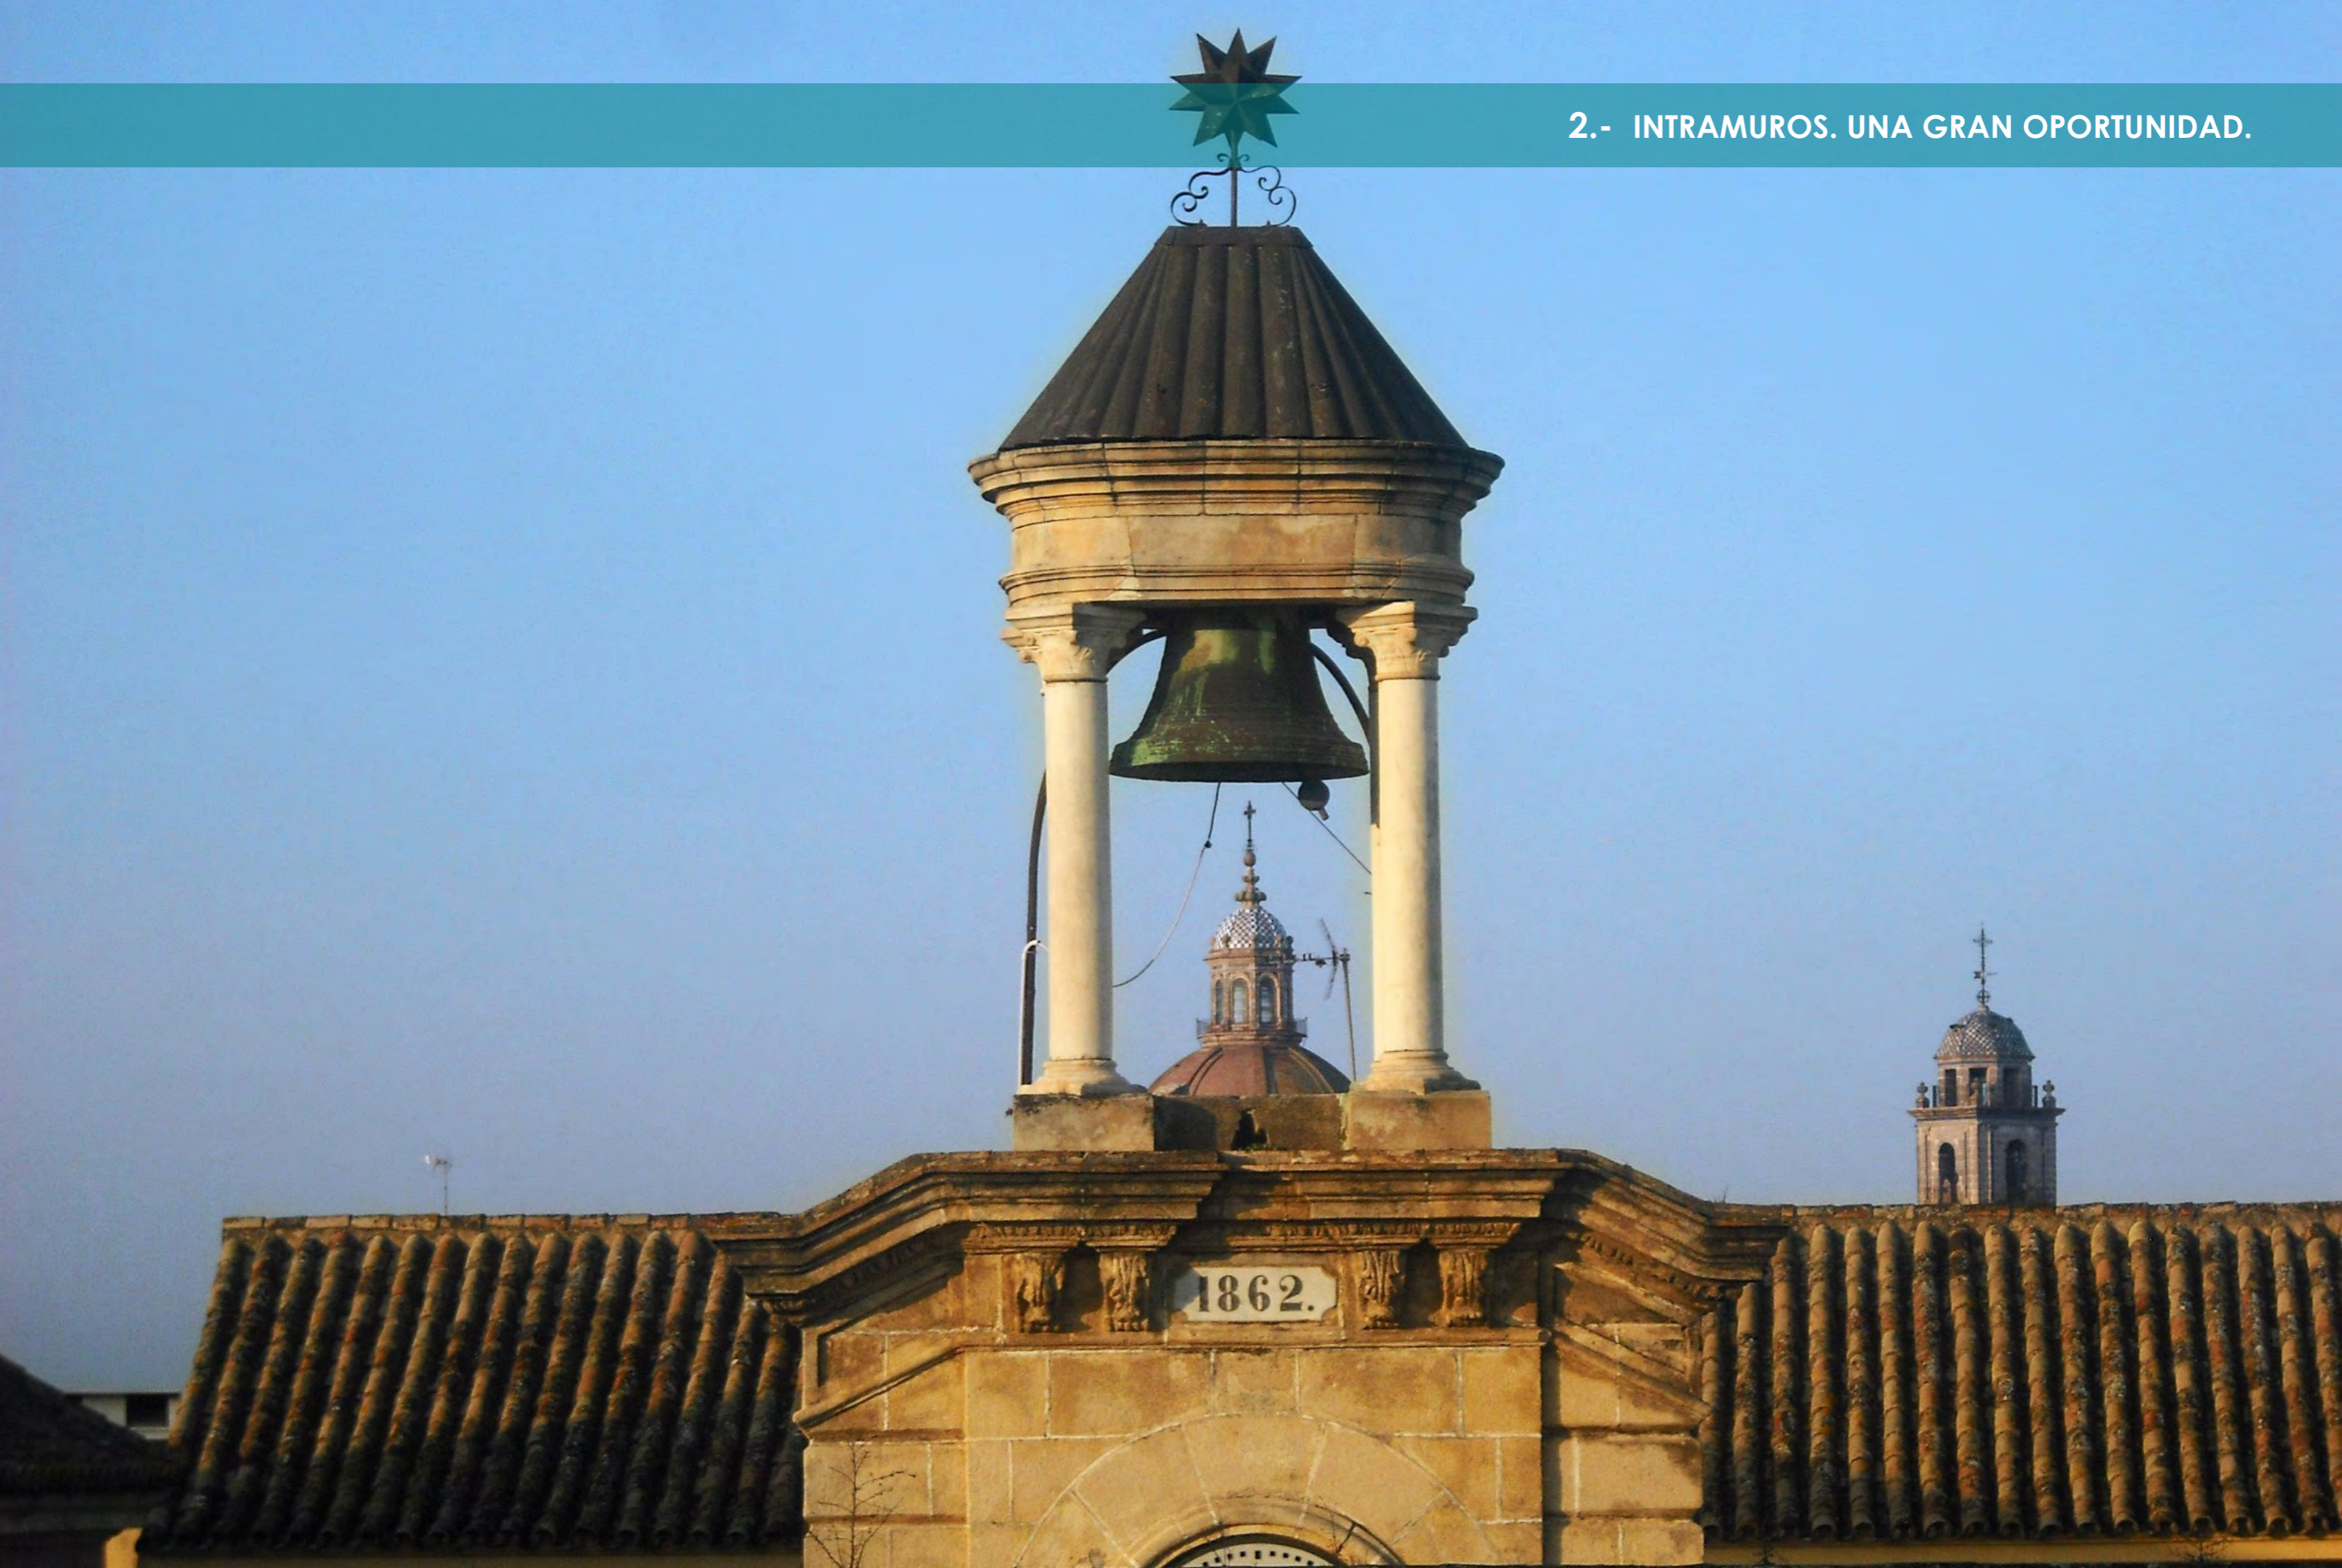
Ortofoto-Municipio Jerez de la Frontera.
Conjunto Histórico artístico

La denominación de Conjunto Histórico-Artístico corresponde a lo que conocemos como *Intramuros* (ciudad de origen islámico, delimitada por el recinto defensivo y una superficie de unos 53,5 Hectáreas) objeto de este desarrollo y *Extramuros* (Incluye aquellas zonas de expansión urbanística de la ciudad desde la Edad Media hasta fines del siglo XIX, lo que supone una superficie aproximada de 164,5 hectáreas). *En la ortofoto adjunta se puede ver la delimitación de ambas áreas.

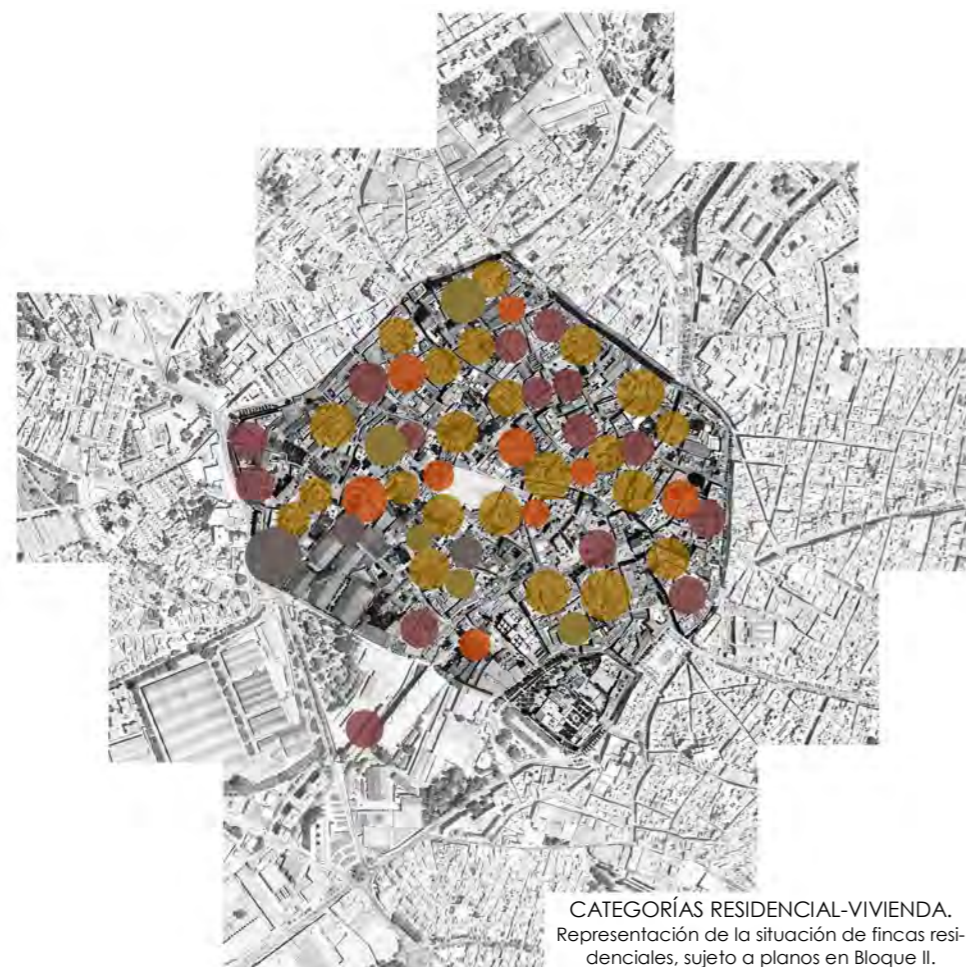
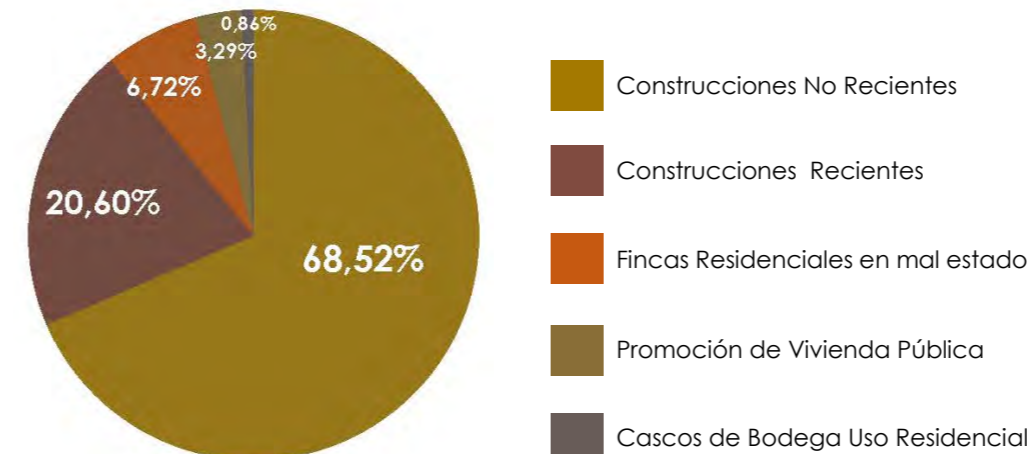
CATEGORÍAS RESIDENCIAL-VIVIENDA
En función del nº total de fincas en Intramuros.

Sólo el 13%
del total de fincas No Recientes que componen Intramuros
Han sido sometidas a una reforma o a una rehabilitación. Concretamente sólo supone 91 fincas.

El 68,52% (479 fincas) de las categorías residenciales son no recientes, es decir sus materiales de construcción son de fábrica de ladrillo. Sólo 91 fincas no recientes han sido sometidas a una reforma o a una rehabilitación, esto supone sólo el 13% del total.

Del 68,52% se deduce que 39,91% pertenece a Vivienda Unifamiliar No Reciente y el 28,61% a Promoción de Vivienda Privada No Reciente. Este índice con respecto a m² de suelo y m² construidos, corresponde a: 12,24% m² suelo y 12,37% m² construidos de Vivienda Unifamiliar No Reciente; y 10,49% m²s suelo y 13,33% m²s construidos de Promoción de Vivienda Privada No Reciente

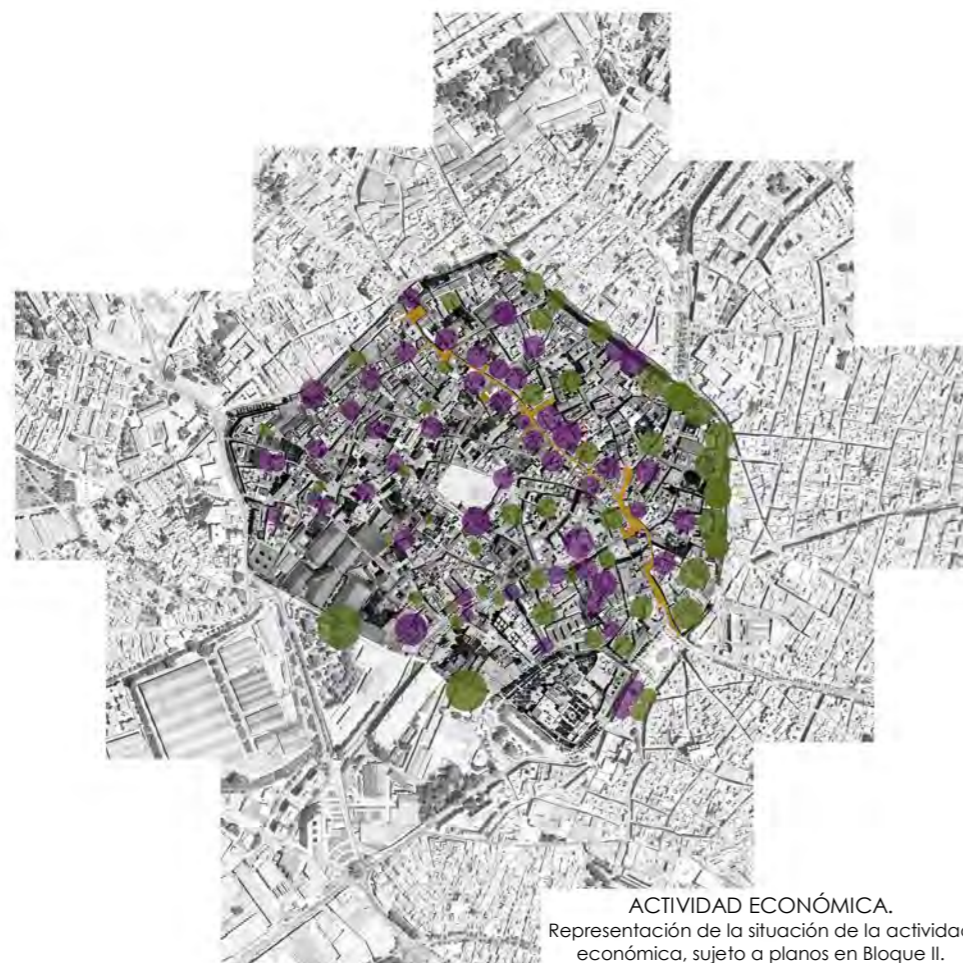
El 43%
del total de locales que componen Intramuros se encuentran sin uso.

El 57% se debe a los sectores Judería, Beaterio y La Compañía con alto porcentaje de locales en uso.

Haciendo recuento de todos los locales existentes (aproximadamente 792), se obtiene una cifra realmente sorprendente el 43% se encuentran inactivos y vacíos frente al 57% que se encuentra en uso. Este dato se encuentra bastante compensado con el sector Judería y Beaterio que son los principales focos de comercio y área económica, ubicados en la zona noreste, y los responsables de que el porcentaje de 57% esté por encima de la media. Sin embargo, los sectores más atacados por la casi inexistencia de actividad económica, se centra en la zona oeste, considerando, Belén, Camporreal, San Mateo, San Lucas, y Benavente.

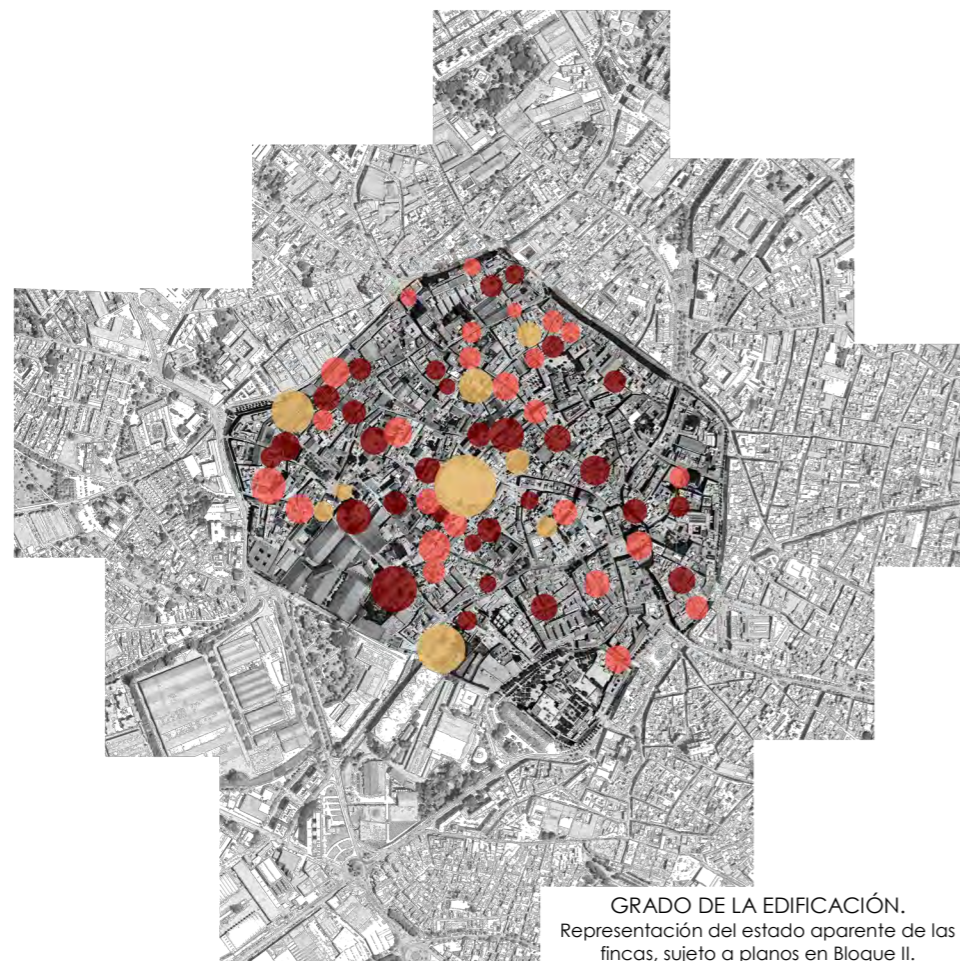
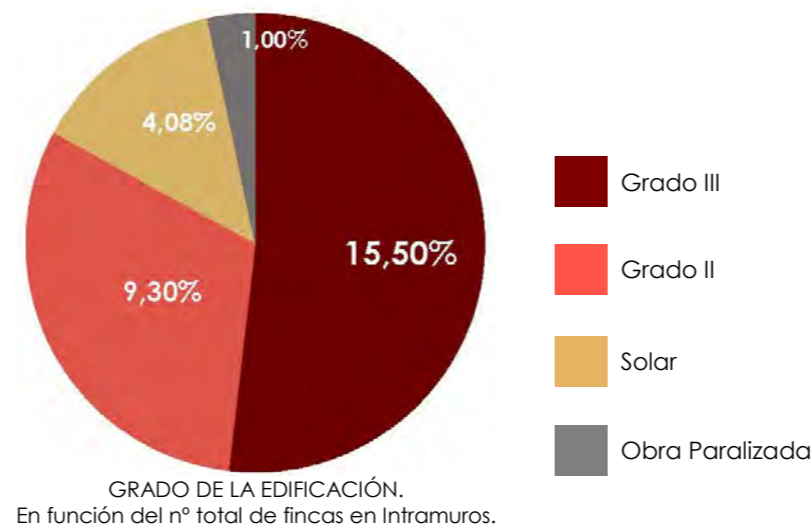
Casi el 30% del total de fincas que componen Intramuros se encuentran en condiciones precarias, de salubridad, habitabilidad o estabilidad.

Con el estudio de campo realizado se tomó nota del estado de conservación de cada una de ellas en función de la situación aparente de sus fachadas, cubiertas y estructuras. De ese análisis se deducen que, de las 981 fincas que componen Intramuros, el 30% del total de las fincas se encuentran en condiciones precarias de habitabilidad, salubridad y estabilidad o sin uso. El 15,50% corresponde a aquellas fincas en estado deficiente, o como veremos en sus respectivos planos Grado II; el 9,30%

aquellas en mal estado o Grado III; el 4,08% responde a las fincas declaradas solares y por último, el 1,00% aquellas obras paralizadas.

Si diferenciamos en los dos grandes grupos: Residencial-Vivienda obtiene el 20,18% de las fincas se encuentran en condiciones degradadas, matizando en un 12,74% (125 fincas) en Grado II y 7,44% (74 fincas) en Grado III; y No Residencial con un 9,79% de fincas empobrecidas estructural y socialmente, de ellas desciframos, los cascos de bodegas con uso Actividad económica representa un 1,84%; Uso No Residencial un 2,76%; los Solares simbolizan el 4,08% y la obra paralizada el 1,02%.
