# BLOQUE I: FUNDAMENTOS PARA LA REGENERACIÓN URBANA DE INTRAMUROS

## INFRAVIVIENDA DETERIORO DEL PARQUE RESIDENCIAL

5.- INFRAVIVIENDA- DETERIORO DEL PARQUE RESIDENCIAL.

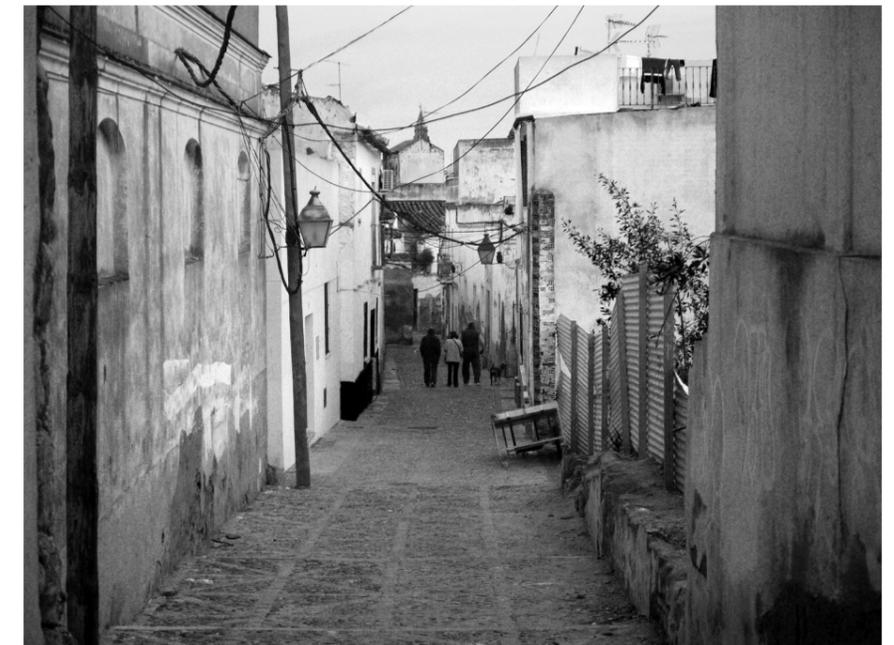
Las fincas visitadas presentan un alto grado de abandono y las habitadas se caracterizan por una población envejecida, tendente a desaparecer. Existen problemas, también generalizados, como son el régimen de alquileres antiguos; niveles económicos muy bajos, evidenciando al mismo tiempo una nula inversión en el mantenimiento de los inmuebles.

Los problemas más comunes de las cubiertas tienen su origen en la falta de mantenimiento, crecimiento de plantas, almacenamiento de basuras, goteras, etc., o bien se derivan del mal arriostramiento de los elementos sustentantes de pequeñas escuadrías, y abombamiento, que origina flechas y pandeos, pudiendo terminar en colapso. Para el tipo de forjado realizado, el problema lo constituye principalmente el deterioro de las cabezas de las vigas de madera empotradas en los muros, originando flechas e incluso falta de estabilidad.

Respecto a los muros, la patología más común es el mal estado de los revestimientos, donde nos encontramos con numerosos desprendimientos de éstos debido al escaso mantenimiento con que cuentan, así como los problemas originados por las humedades de capilaridad que sufren los muros antiguos de tapial o mamposterías, y fisuras y grietas de diferentes índoles en sus paramentos.

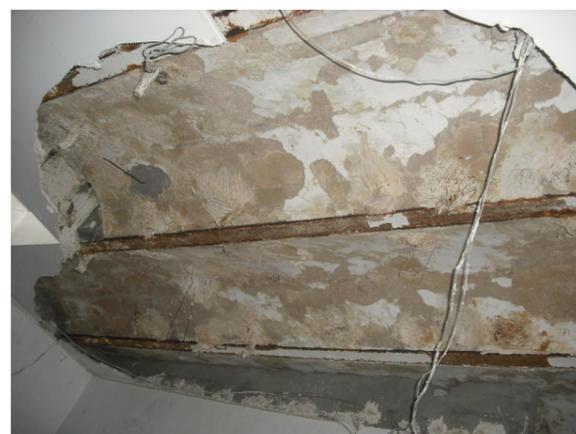
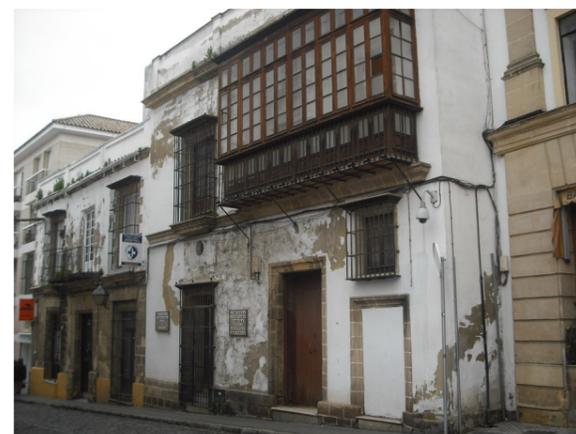
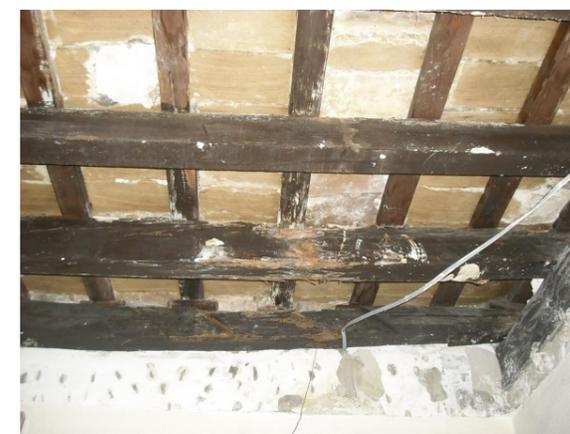
Las instalaciones, están en malas condiciones, tanto las de fontanería y saneamiento como la de electricidad, encontrándose esta última con frecuencia grapeada o empotrada sin protección. Es común en las viviendas la ausencia de cuadros de protección y secciones de conductores y aislamientos insuficientes.

Respecto a las carpinterías tanto interiores como exteriores, se encuentran deterioradas, encontrándose las ventanas y puertas con problemas de cierre y estanqueidad.
