BLOQUE I: FUNDAMENTOS PARA LA REGENERACIÓN URBANA DE INTRAMUROS

GLOSARIO DE TÉRMINOS

INTERPRETACIÓN DE FICHAS

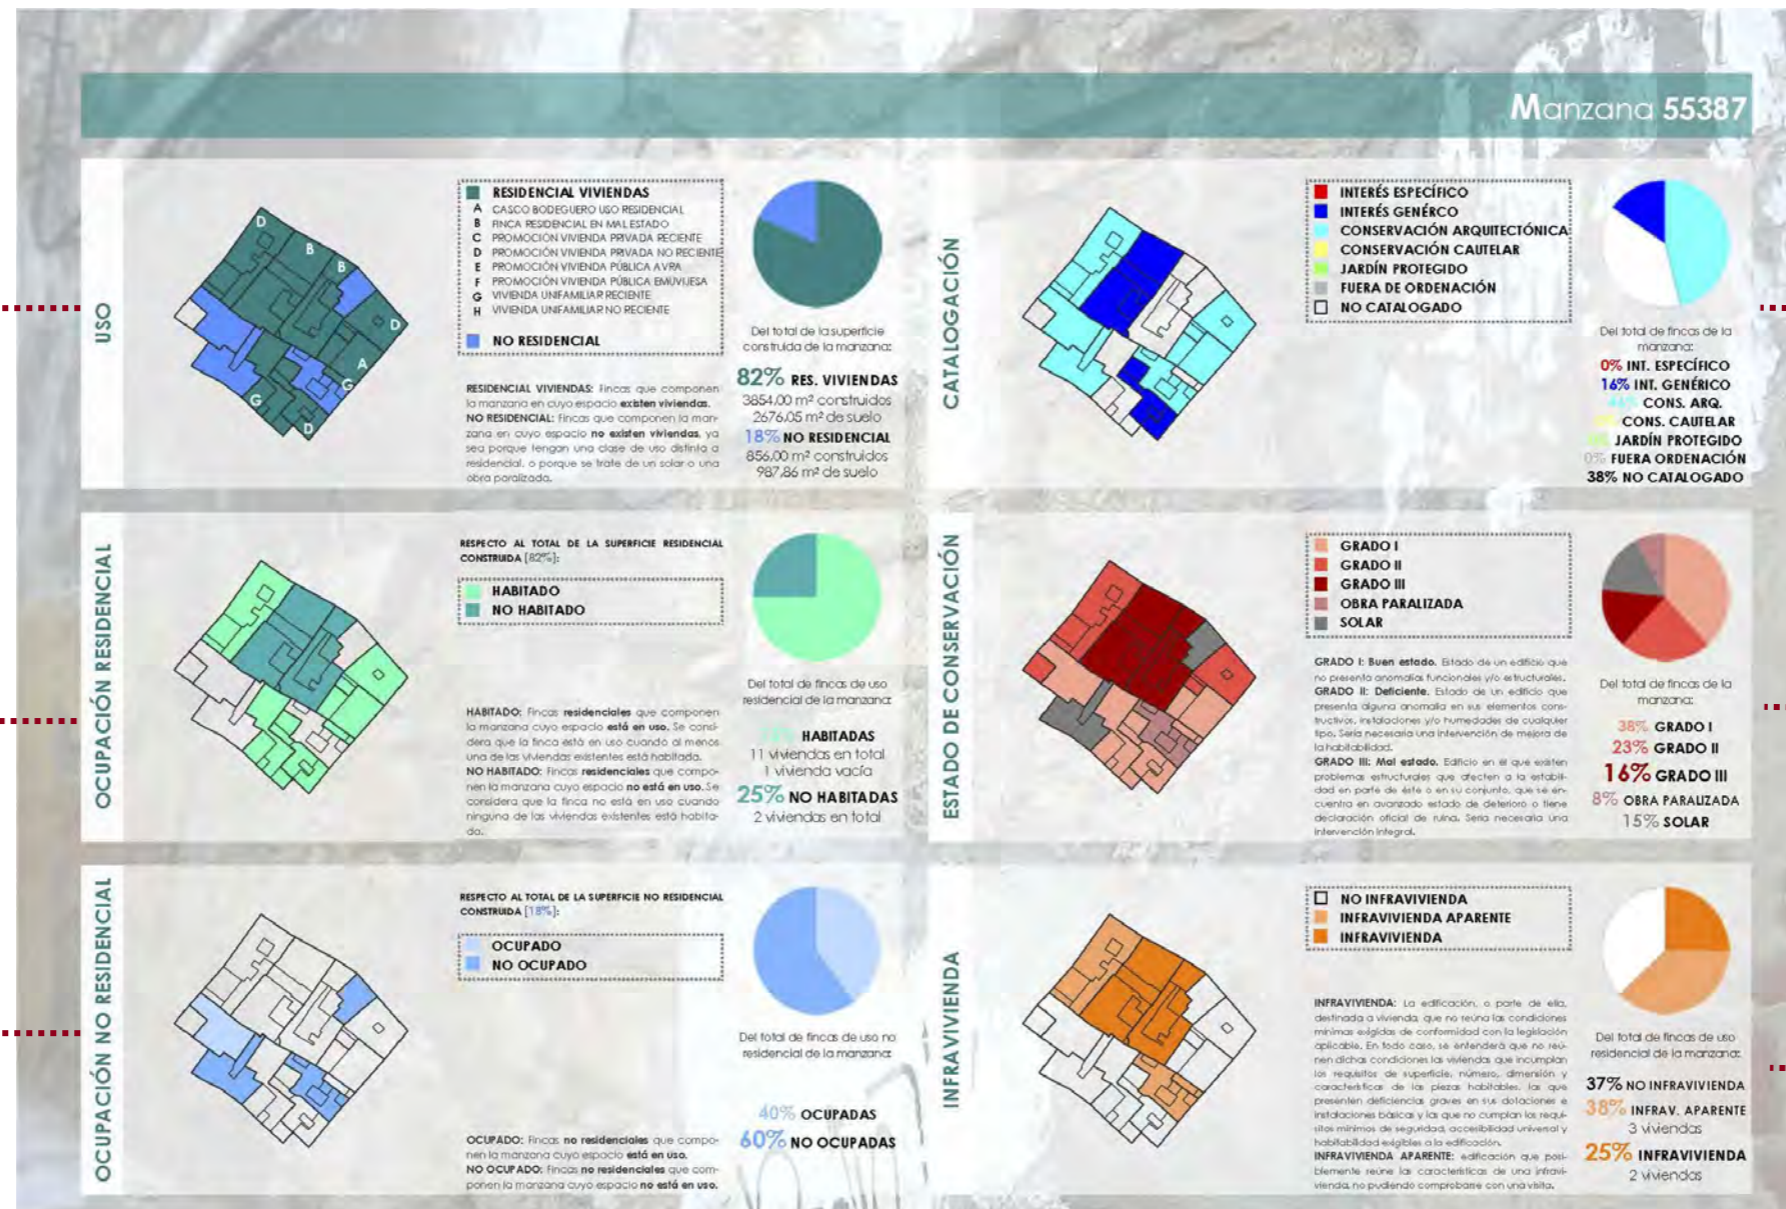
ANÁLISIS POR MANZANAS

En primer lugar se analiza el uso global de cada una de las fincas que componen la manzana. Si tiene al menos una vivienda será Residencial-Vivienda, mientras que si es un edificio destinado a equipamiento, o son cascos de bodegas actividad económica, obras paralizadas o solares están dentro del grupo No Residencial.

De la información obtenida por el P.G.O.U. vigente de Jerez de la Frontera se han obtenido la catalogación de todas aquellas fincas localizadas en Intramuros. Definición de cada uno de los términos se localizan en el glosario de términos.

A partir de las visitas de campo de cada una de las fincas existentes en Intramuros, hemos obtenido el estado de conservación aparente, dividido en: Grado I (Buen estado); Grado II (Deficiente); Grado III (Mal estado); Obra paralizada y Solar.

A partir de las visitas de campo de cada una de las fincas existentes en Intramuros, se localizaron fincas con características propicias a ser Infravivienda. Tras la segunda visita a cada una de ellas y con previo consentimiento del propietario se comprobó si se trataba de Infravivienda o no.

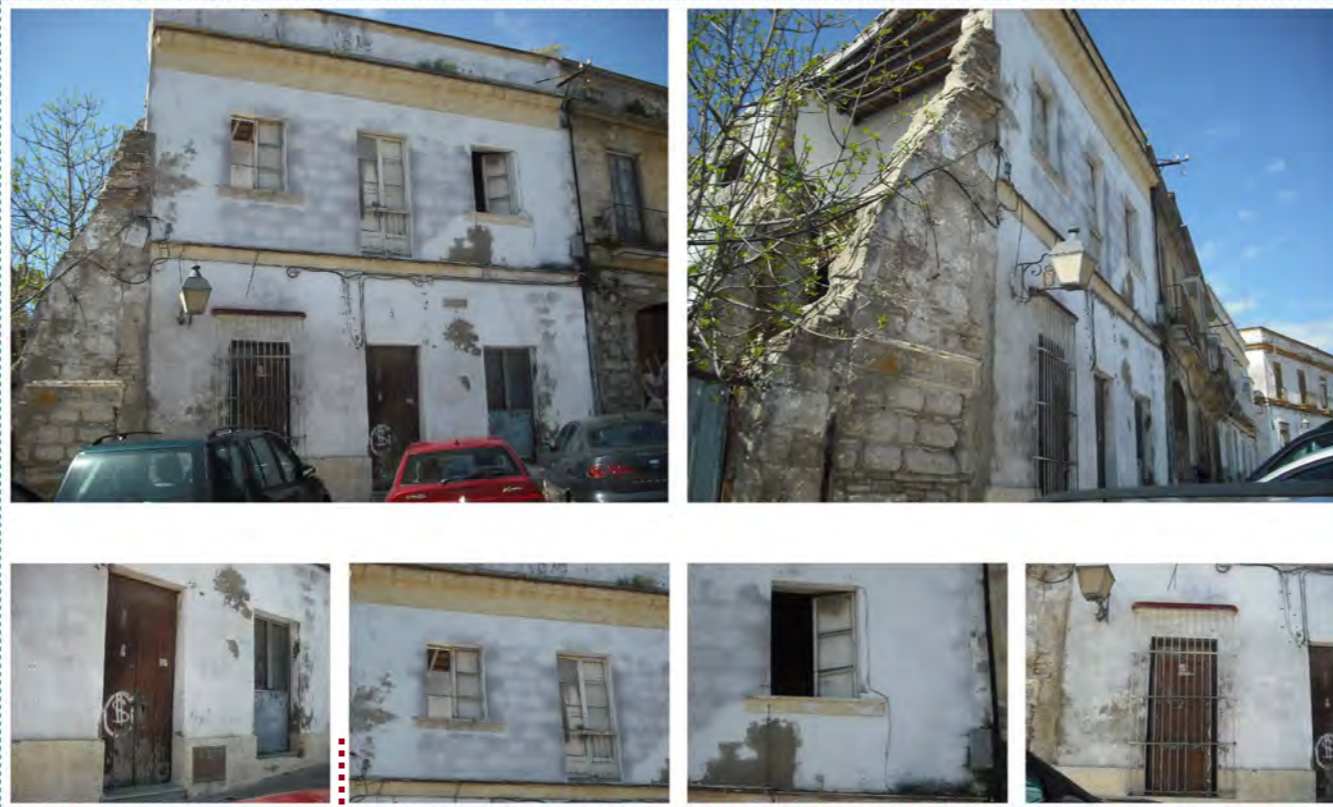
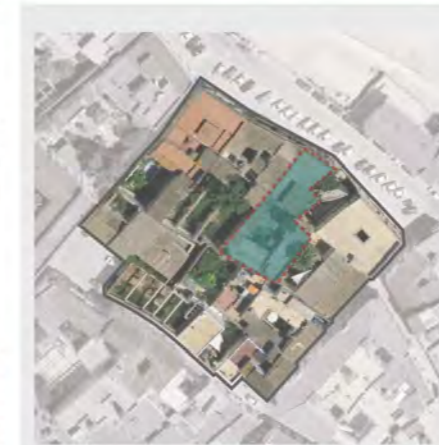
SECTOR XI BENAVENTE
MANZANA: 55387
PARCELA: 03

INFORMACIÓN URBANÍSTICA	
CATALOGACIÓN: No catalogado	ALTURA ACTUAL: II PLANTAS
SUPERFICIE DE PARCELA CATASTRAL: 445,59 m ²	SUPERFICIE CONSTRUIDA CATASTRAL: 428,00 m ²
USO ACTUAL: Finca residencial en mal estado - Sin uso	
DESCRIPCIÓN ESTADO ACTUAL	
Se trata de una finca residencial de tipología popular. Su fachada principal se encuentra situada frente a lo que iba a ser la Ciudad del Flamenco. Se trata de una finca no catalogada y de la que no se tiene constancia de su antigüedad. Ubicada entre medianeras y una de ellas descubierta junto a un solar, fachada con poca ornamentación y huecos de medianas dimensiones y carpintería de madera. Se encuentra en estado deficiente afectada por el abandono y problemas tales como humedades de capilaridad y filtración, ausencia de enfoscado y pintura en zonas localizadas y crecimiento de vegetación; también podemos ver como la fachada lateral (en contacto con el solar) está destruida.

Los muros de cerramiento son de fábrica mixta de ladrillos y sillería con enfoscado de mortero. Como consecuencia de esa abertura se observa que los forjados son de vigas de madera y alfajías. Cubierta plana transitable.

ACTUACION PROPUESTA PARA LA FINCA	
X	REHABILITACIÓN INTEGRAL
	REHABILITACIÓN PARCIAL
	REHABILITACIÓN ESTÉTICA
PROGRAMA DE AYUDAS SEGÚN BORRADOR DE ANDALUCÍA. 2014-2020	VIVIENDA
1. PROGRAMA DE TRANSFORMACIÓN DE INFRAVIVIENDA.	A
2. PROGRAMA DE ACTUACIONES PÚBLICAS.	
3. PROGRAMA DE REHABILITACIÓN AUTÓNOMICA DE EDIFICIOS.	
4. PROGRAMA DE REHABILITACIÓN AUTÓNOMICA DE VIVIENDAS.	
5. PROGRAMA DE FOMENTO DE LA REGENERACIÓN Y RENOVACIÓN URBANAS.	
6. PROGRAMA DE REHABILITACIÓN ENERGÉTICA.	
7. PROGRAMA DE REHABILITACIÓN SINGULAR.	
8. PROGRAMA DE REHABILITACIÓN INTEGRAL (REFERIDO A TODO EL CONJUNTO INTRAMUROS)	X
