El Alcázar, una pieza fundamental en las defensas de la ciudad. Hacia el exterior, desde sus torres y muros se controla todo el entorno, Sierra de San Cristóbal al sur, Gibalbín al norte; las vistas de la campiña, al este y al oeste. Situada en la máxima elevación del recinto amurallado, sus muros cerraban el ángulo sur de la cerca urbana.

El conjunto Alcázar Almohade, que tras un periodo largo de restauración se ha convertido en un elemento dinamizador desde el punto de vista monumental, ocupa la mayoría de la superficie del sector, siendo el turismo en la principal actividad económica más desarrollada.

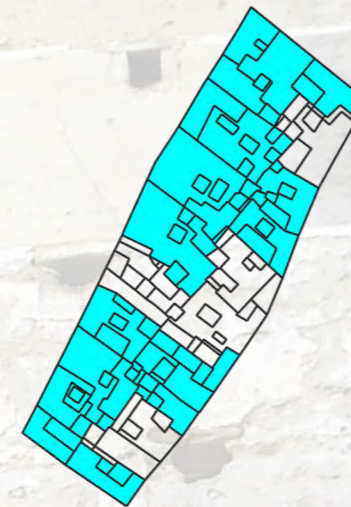
CATALOGACIÓN

**0% INT. ESPECÍFICO**  
**0% INT. GENÉRICO**  
**67% CONS. ARQ.**  
**0% CONS. CAUTELAR**  
**0% JARDÍN PROTEGIDO**  
**0% FUERA ORDENACIÓN**  
**33% NO CATALOGADO**

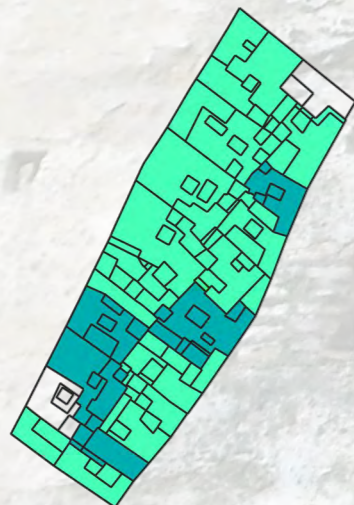
OCUPACIÓN RESIDENCIAL

**77% HABITADAS**  
 54 viviendas en total  
 2 viviendas vacías

**23% NO HABITADAS**  
 7 viviendas en total

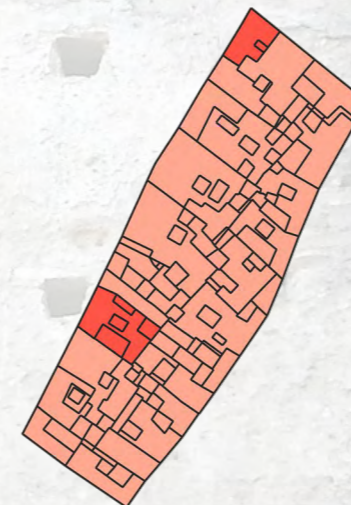
ESTADO DE CONSERVACIÓN

**92% GRADO I**  
**8% GRADO II**  
**0% GRADO III**  
**0% OBRA PARALIZADA**  
**0% SOLAR**

**GRADO I: Buen estado.** Estado de un edificio que no presenta anomalías funcionales y/o estructurales.  
**GRADO II: Deficiente.** Estado de un edificio que presenta alguna anomalía en sus elementos constructivos, instalaciones y/o humedades de cualquier tipo. Sería necesaria una intervención de mejora de la habitabilidad.  
**GRADO III: Mal estado.** Edificio en el que existen problemas estructurales que afecten a la estabilidad en parte de éste o en su conjunto, que se encuentra en avanzado estado de deterioro o tiene declaración oficial de ruina. Sería necesaria una intervención integral.

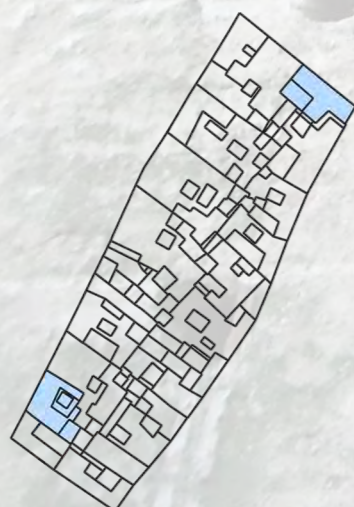
OCUPACIÓN NO RESIDENCIAL

**100% OCUPADAS**  
**0% NO OCUPADAS**

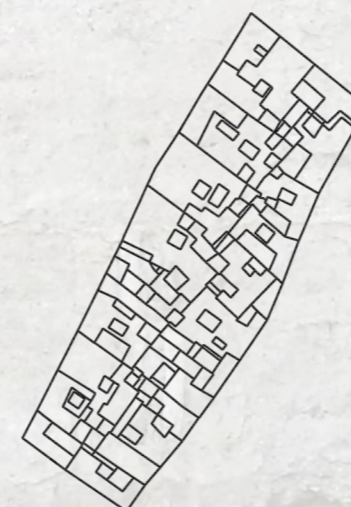
INFRAVIVIENDA

**100% NO INFRAVIVIENDA**  
**0% INFRAV. APARENTE**  
 0 viviendas  
**0% INFRAVIVIENDA**  
 0 viviendas
