Sector intramuros de trazado medieval que limita al noroeste con la calle Muro, en la que aún quedan algunos lienzos de la muralla a la que se han adosado cascos de bodegas. En su parte noreste queda limitado por la calle San Juan, al suroeste por la calle Alcaidesa y al sureste por la calle Liebre.

Toma el nombre de la calle Justicia, que actúa como un eje principal que lo atraviesa, caracterizada por su estrechez y estar compuesta de pequeños ensanches plazas.

Es un sector con una gran degradación física del entorno, además de la escasez de plazas de aparcamiento, la falta de inversión privada en la rehabilitación física y económica de la zona, etc.

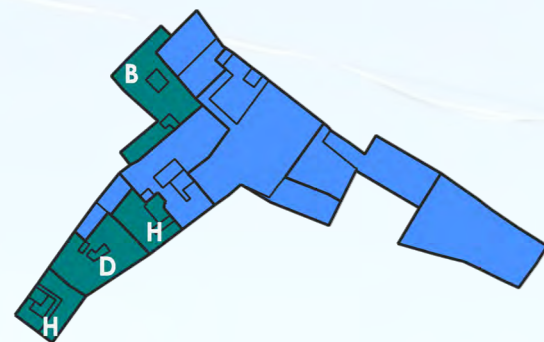
- RESIDENCIAL VIVIENDAS**
- A CASCO BODEGUERO USO RESIDENCIAL
- B FINCA RESIDENCIAL EN MAL ESTADO
- C PROMOCIÓN VIVIENDA PRIVADA RECIENTE
- D PROMOCIÓN VIVIENDA PRIVADA NO RECIENTE
- E PROMOCIÓN VIVIENDA PÚBLICA AVRA
- F PROMOCIÓN VIVIENDA PÚBLICA EMUVIJESA
- G VIVIENDA UNIFAMILIAR RECIENTE
- H VIVIENDA UNIFAMILIAR NO RECIENTE
- NO RESIDENCIAL**

43% RES. VIVIENDAS
1272,00 m² construidos
765,83 m² de suelo

57% NO RESIDENCIAL
1691,00 m² construidos
2013,19 m² de suelo

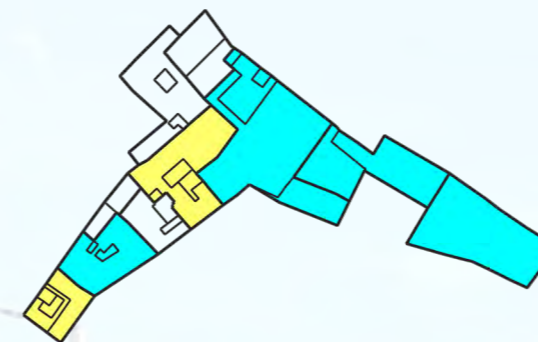
CATALOGACIÓN

- INTERÉS ESPECÍFICO**
- INTERÉS GENÉRICO**
- CONSERVACIÓN ARQUITECTÓNICA**
- CONSERVACIÓN CAUTELAR**
- JARDÍN PROTEGIDO**
- FUERA DE ORDENACIÓN**
- NO CATALOGADO**

0% INT. ESPECÍFICO
0% INT. GENÉRICO
40% CONS. ARQ.
20% CONS. CAUTELAR
0% JARDÍN PROTEGIDO
0% FUERA ORDENACIÓN
40% NO CATALOGADO

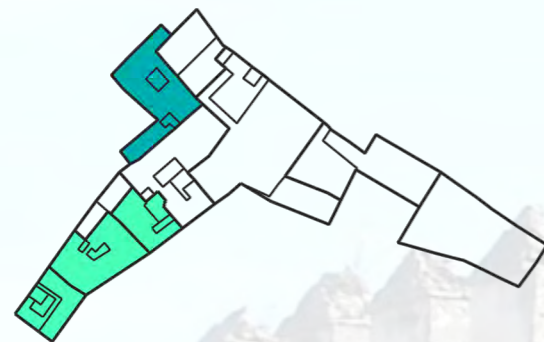
OCUPACIÓN RESIDENCIAL

RESPECTO AL TOTAL DE LA SUPERFICIE RESIDENCIAL CONSTRUIDA [43%]:

75% HABITADAS
7 viviendas en total
0 viviendas vacías

25% NO HABITADAS
1 vivienda en total

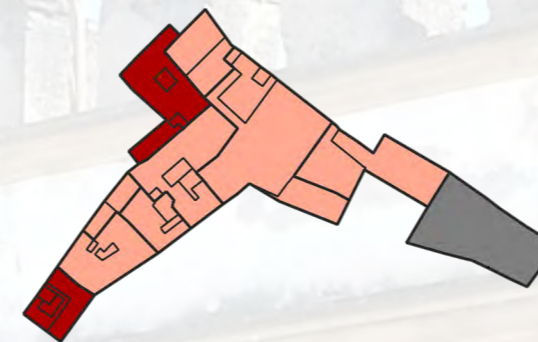
ESTADO DE CONSERVACIÓN

- GRADO I**
- GRADO II**
- GRADO III**
- OBRA PARALIZADA**
- SOLAR**

70% GRADO I
0% GRADO II
20% GRADO III
0% OBRA PARALIZADA
10% SOLAR

GRADO I: Buen estado. Estado de un edificio que no presenta anomalías funcionales y/o estructurales.
GRADO II: Deficiente. Estado de un edificio que presenta alguna anomalía en sus elementos constructivos, instalaciones y/o humedades de cualquier tipo. Sería necesaria una intervención de mejora de la habitabilidad.
GRADO III: Mal estado. Edificio en el que existen problemas estructurales que afecten a la estabilidad en parte de éste o en su conjunto, que se encuentra en avanzado estado de deterioro o tiene declaración oficial de ruina. Sería necesaria una intervención integral.

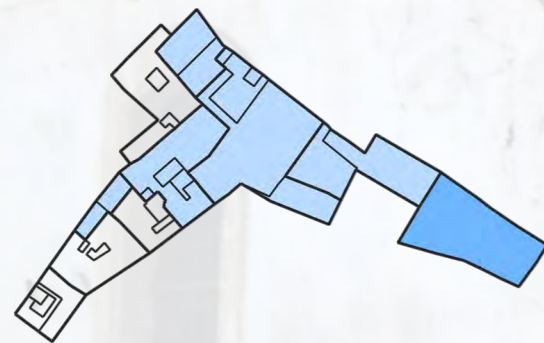
OCUPACIÓN NO RESIDENCIAL

RESPECTO AL TOTAL DE LA SUPERFICIE NO RESIDENCIAL CONSTRUIDA [57%]:

83% OCUPADAS
17% NO OCUPADAS

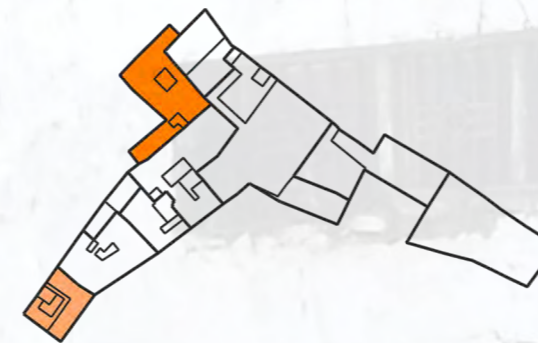
- NO INFRAVIVIENDA**
- INFRAVIVIENDA APARENTE**
- INFRAVIVIENDA**

50% NO INFRAVIVIENDA
25% INFRAV. APARENTE
1 vivienda
25% INFRAVIVIENDA
1 vivienda

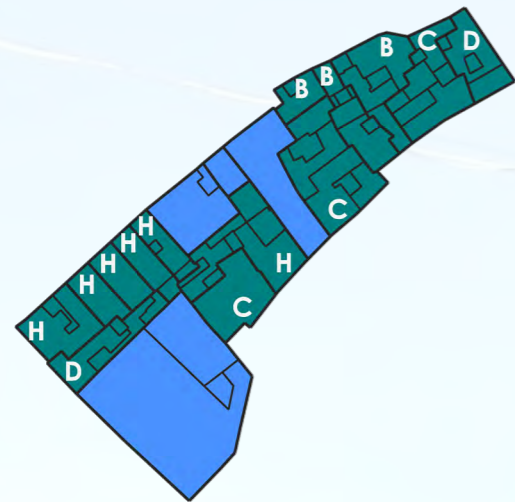
- RESIDENCIAL VIVIENDAS**
 - A CASCO BODEGUERO USO RESIDENCIAL
 - B FINCA RESIDENCIAL EN MAL ESTADO
 - C PROMOCIÓN VIVIENDA PRIVADA NO RECIENTE
 - D PROMOCIÓN VIVIENDA PRIVADA NO RECIENTE
 - E PROMOCIÓN VIVIENDA PÚBLICA AVRA
 - F PROMOCIÓN VIVIENDA PÚBLICA EMUVIJESA
 - G VIVIENDA UNIFAMILIAR RECIENTE
 - H VIVIENDA UNIFAMILIAR NO RECIENTE
- NO RESIDENCIAL**

68% RES. VIVIENDAS
 3675,00 m² construidos
 2893,52 m² de suelo
32% NO RESIDENCIAL
 1707,00 m² construidos
 1525,07 m² de suelo

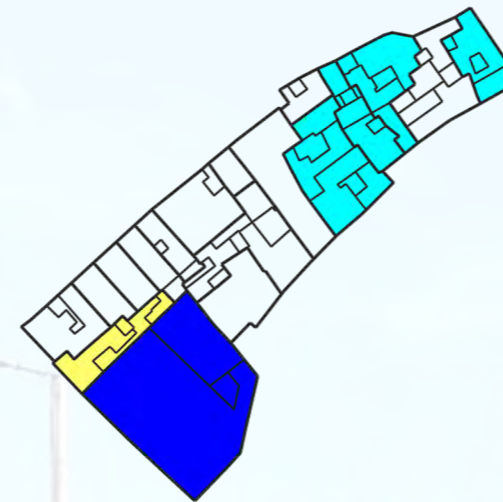
CATALOGACIÓN

- INTERÉS ESPECÍFICO**
- INTERÉS GENÉRICO**
- CONSERVACIÓN ARQUITECTÓNICA**
- CONSERVACIÓN CAUTELAR**
- JARDÍN PROTEGIDO**
- FUERA DE ORDENACIÓN**
- NO CATALOGADO**

0% INT. ESPECÍFICO
5% INT. GENÉRICO
22% CONS. ARQ.
6% CONS. CAUTELAR
0% JARDÍN PROTEGIDO
0% FUERA ORDENACIÓN
67% NO CATALOGADO

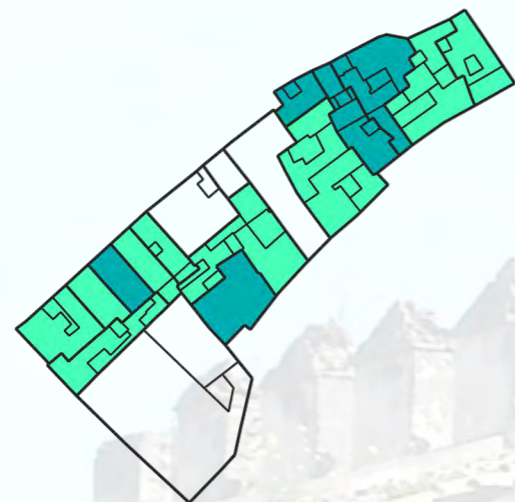
OCUPACIÓN RESIDENCIAL

RESPECTO AL TOTAL DE LA SUPERFICIE RESIDENCIAL CONSTRUIDA [68%]:

64% HABITADAS
 28 viviendas en total
 3 viviendas vacías
36% NO HABITADAS
 8 viviendas en total

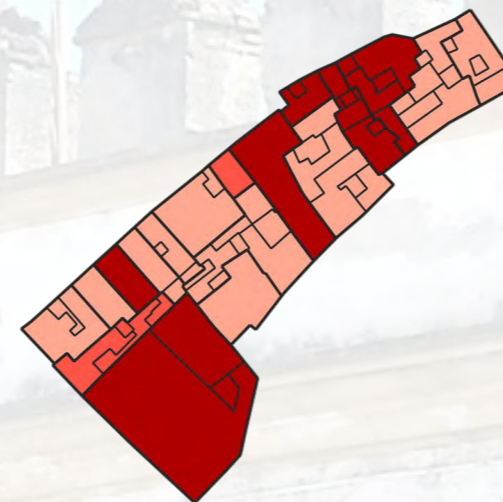
ESTADO DE CONSERVACIÓN

Del total de fincas de la manzana:

56% GRADO I
11% GRADO II
33% GRADO III
0% OBRA PARALIZADA
0% SOLAR

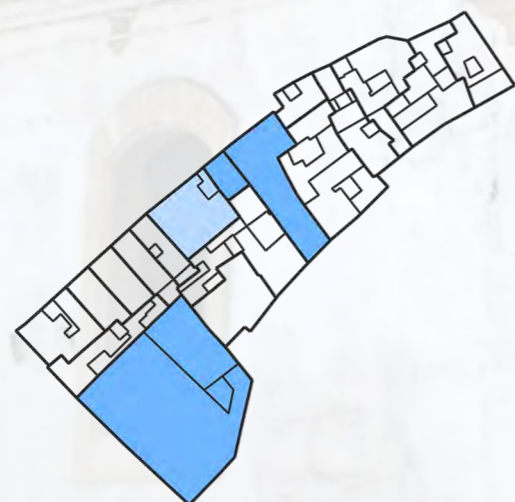
OCUPACIÓN NO RESIDENCIAL

RESPECTO AL TOTAL DE LA SUPERFICIE NO RESIDENCIAL CONSTRUIDA [32%]:

25% OCUPADAS
75% NO OCUPADAS

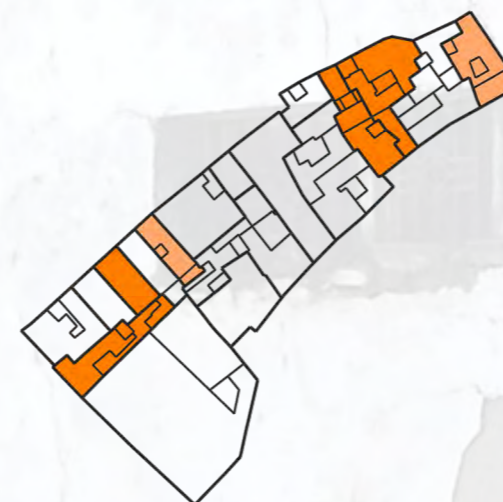
Del total de fincas de uso residencial de la manzana:

64% NO INFRAVIVIENDA
7% INFRAV. APARENTE
 8 viviendas
29% INFRAVIVIENDA
 6 viviendas

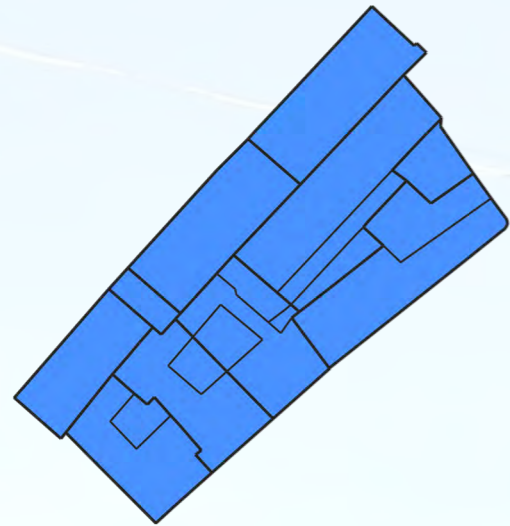
- RESIDENCIAL VIVIENDAS**
 - A CASCO BODEGUERO USO RESIDENCIAL
 - B FINCA RESIDENCIAL EN MAL ESTADO
 - C PROMOCIÓN VIVIENDA PRIVADA RECIENTE
 - D PROMOCIÓN VIVIENDA PRIVADA NO RECIENTE
 - E PROMOCIÓN VIVIENDA PÚBLICA AVRA
 - F PROMOCIÓN VIVIENDA PÚBLICA EMUVIJESA
 - G VIVIENDA UNIFAMILIAR RECIENTE
 - H VIVIENDA UNIFAMILIAR NO RECIENTE
- NO RESIDENCIAL**

0% RES. VIVIENDAS
 0 m² construidos
 0 m² de suelo
100% NO RESIDENCIAL
 3499,00 m² construidos
 3189,44 m² de suelo

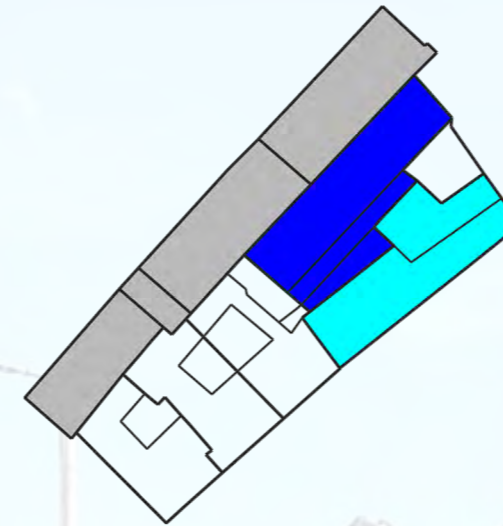
CATALOGACIÓN

- INTERÉS ESPECÍFICO**
- INTERÉS GENÉRICO**
- CONSERVACIÓN ARQUITECTÓNICA**
- CONSERVACIÓN CAUTELAR**
- JARDÍN PROTEGIDO**
- FUERA DE ORDENACIÓN**
- NO CATALOGADO**

0% INT. ESPECÍFICO
10% INT. GENÉRICO
10% CONS. ARQ.
0% CONS. CAUTELAR
0% JARDÍN PROTEGIDO
40% FUERA ORDENACIÓN
40% NO CATALOGADO

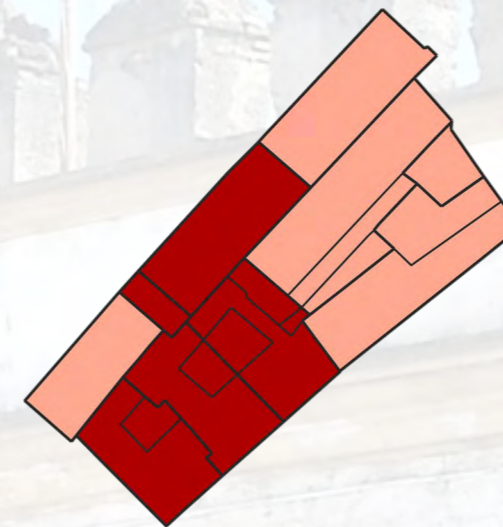
ESTADO DE CONSERVACIÓN

Del total de fincas de la manzana:

50% GRADO I
0% GRADO II
50% GRADO III
0% OBRA PARALIZADA
0% SOLAR

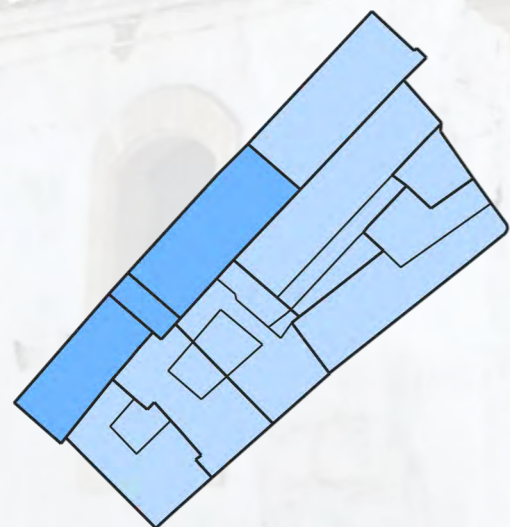
OCUPACIÓN NO RESIDENCIAL

RESPECTO AL TOTAL DE LA SUPERFICIE NO RESIDENCIAL CONSTRUIDA [100%]:

70% OCUPADAS
30% NO OCUPADAS

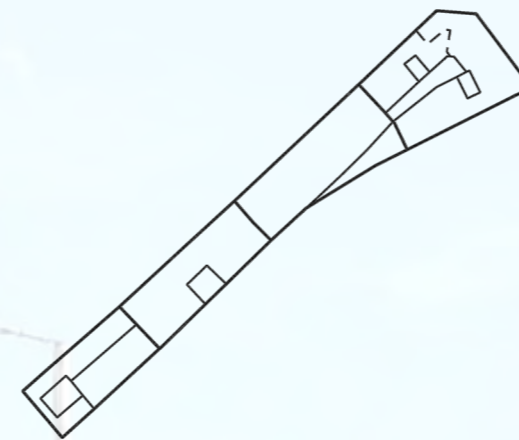
CATALOGACIÓN

- INTERÉS ESPECÍFICO**
- INTERÉS GENÉRICO**
- CONSERVACIÓN ARQUITECTÓNICA**
- CONSERVACIÓN CAUTELAR**
- JARDÍN PROTEGIDO**
- FUERA DE ORDENACIÓN**
- NO CATALOGADO**

0% INT. ESPECÍFICO
0% INT. GENÉRICO
0% CONS. ARQ.
0% CONS. CAUTELAR
0% JARDÍN PROTEGIDO
0% FUERA ORDENACIÓN
100% NO CATALOGADO

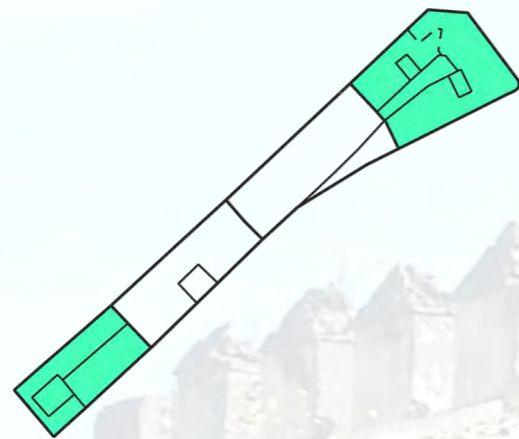
OCUPACIÓN RESIDENCIAL

RESPECTO AL TOTAL DE LA SUPERFICIE RESIDENCIAL CONSTRUIDA [61%]:

100% HABITADAS
 34 viviendas en total
 0 viviendas vacías
0% NO HABITADAS
 0 viviendas en total

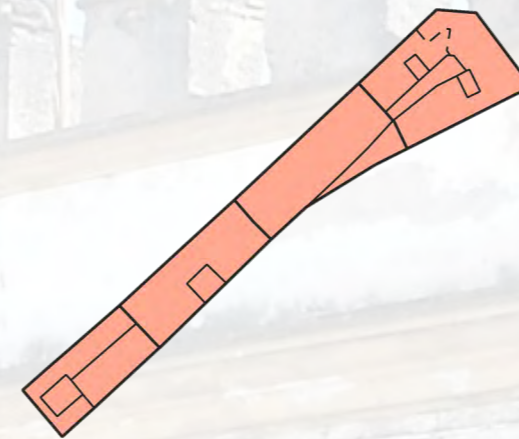
ESTADO DE CONSERVACIÓN

- GRADO I**
- GRADO II**
- GRADO III**
- OBRA PARALIZADA**
- SOLAR**

100% GRADO I
0% GRADO II
0% GRADO III
0% OBRA PARALIZADA
0% SOLAR

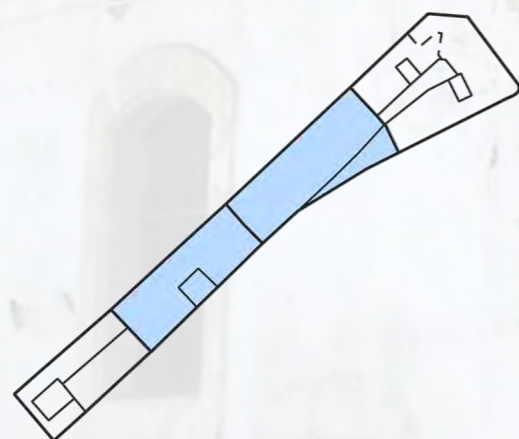
OCUPACIÓN NO RESIDENCIAL

RESPECTO AL TOTAL DE LA SUPERFICIE NO RESIDENCIAL CONSTRUIDA [39%]:

100% OCUPADAS
0% NO OCUPADAS

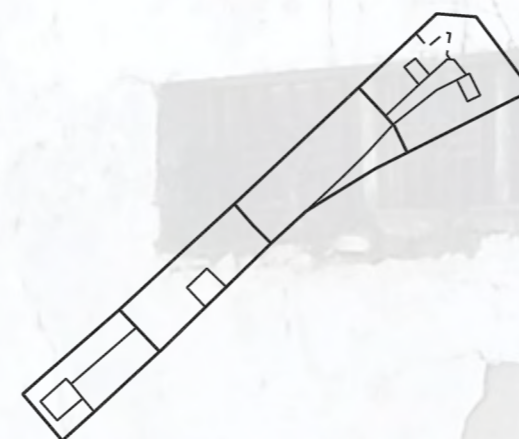
- NO INFRAVIVIENDA**
- INFRAVIVIENDA APARENTE**
- INFRAVIVIENDA**

100% NO INFRAVIVIENDA
0% INFRAV. APARENTE
 0 viviendas
0% INFRAVIVIENDA
 0 viviendas

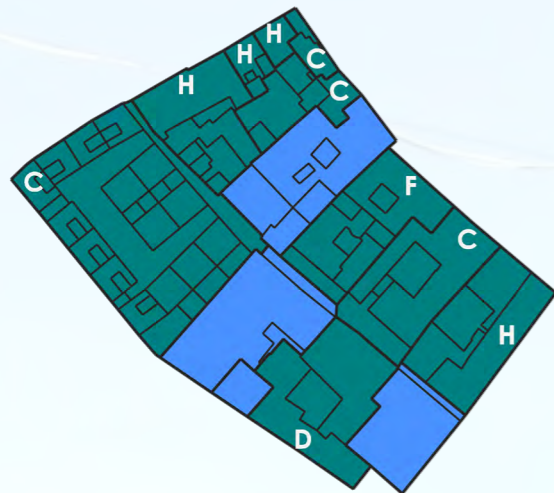
- RESIDENCIAL VIVIENDAS**
 - A CASCO BODEGUERO USO RESIDENCIAL
 - B FINCA RESIDENCIAL EN MAL ESTADO
 - C PROMOCIÓN VIVIENDA PRIVADA NO RECIENTE
 - D PROMOCIÓN VIVIENDA PRIVADA NO RECIENTE
 - E PROMOCIÓN VIVIENDA PÚBLICA AVRA
 - F PROMOCIÓN VIVIENDA PÚBLICA EMUVIJESA
 - G VIVIENDA UNIFAMILIAR RECIENTE
 - H VIVIENDA UNIFAMILIAR NO RECIENTE
- NO RESIDENCIAL**

82% RES. VIVIENDAS
7129,00 m² construidos
3999,99 m² de suelo

18% NO RESIDENCIAL
1515,00 m² construidos
1369,72 m² de suelo

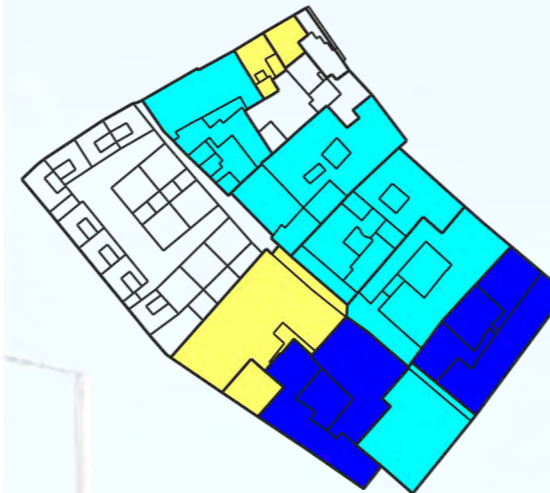
CATALOGACIÓN

- INTERÉS ESPECÍFICO**
- INTERÉS GENÉRICO**
- CONSERVACIÓN ARQUITECTÓNICA**
- CONSERVACIÓN CAUTELAR**
- JARDÍN PROTEGIDO**
- FUERA DE ORDENACIÓN**
- NO CATALOGADO**

0% INT. ESPECÍFICO
14% INT. GENÉRICO
36% CONS. ARQ.
29% CONS. CAUTELAR
0% JARDÍN PROTEGIDO
0% FUERA ORDENACIÓN
21% NO CATALOGADO

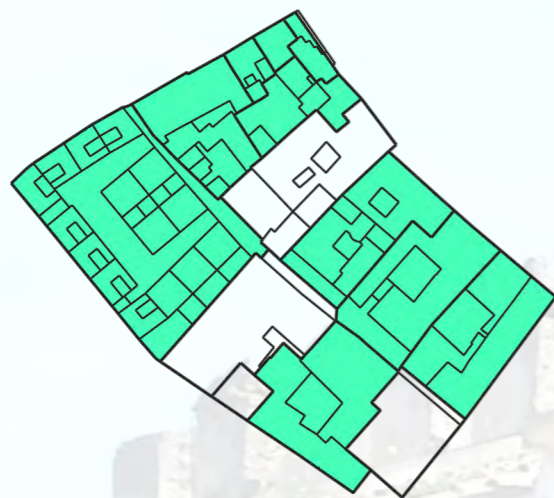
OCUPACIÓN RESIDENCIAL

RESPECTO AL TOTAL DE LA SUPERFICIE RESIDENCIAL CONSTRUIDA [82%]:

100% HABITADAS
68 viviendas en total
0 viviendas vacías

0% NO HABITADAS
0 viviendas en total

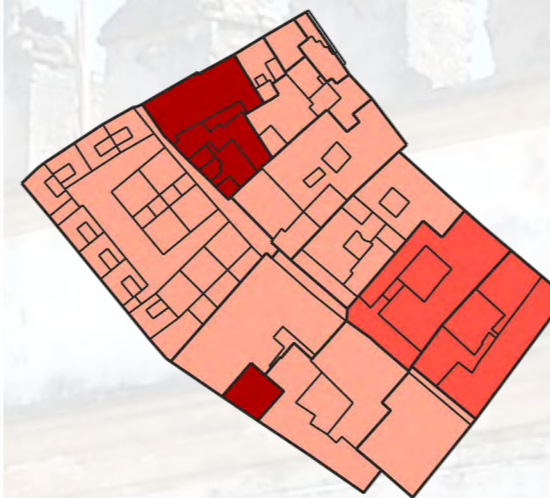
ESTADO DE CONSERVACIÓN

Del total de fincas de la manzana:

72% GRADO I
14% GRADO II
14% GRADO III
0% OBRA PARALIZADA
0% SOLAR

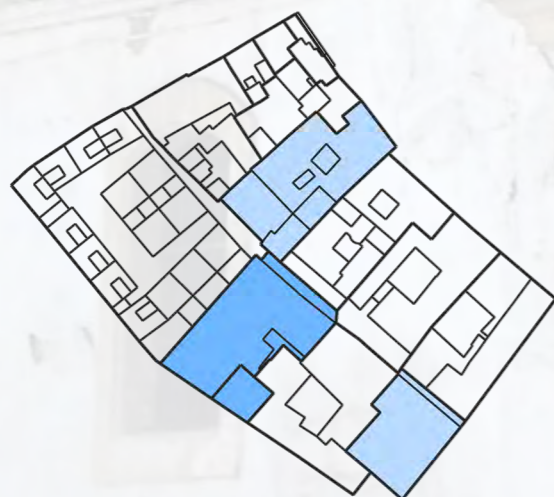
OCUPACIÓN NO RESIDENCIAL

RESPECTO AL TOTAL DE LA SUPERFICIE NO RESIDENCIAL CONSTRUIDA [18%]:

50% OCUPADAS
50% NO OCUPADAS

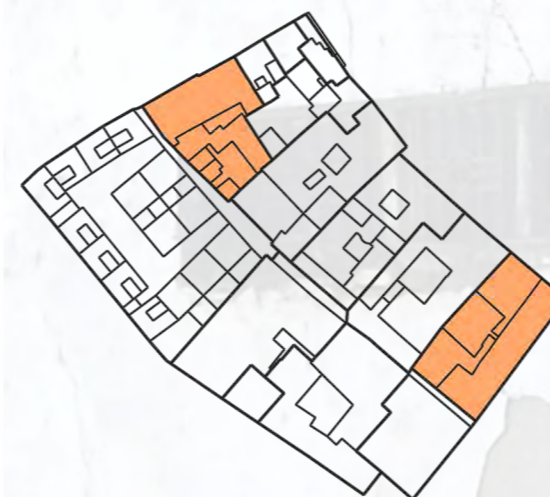
- NO INFRAVIVIENDA**
- INFRAVIVIENDA APARENTE**
- INFRAVIVIENDA**

80% NO INFRAVIVIENDA
20% INFRAV. APARENTE
8 viviendas
0% INFRAVIVIENDA
0 viviendas

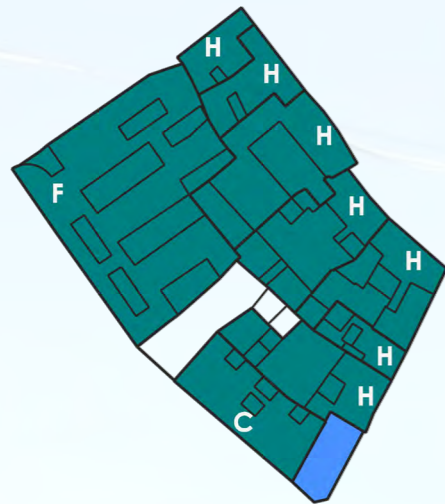
- RESIDENCIAL VIVIENDAS**
 - A CASCO BODEGUERO USO RESIDENCIAL
 - B FINCA RESIDENCIAL EN MAL ESTADO
 - C PROMOCIÓN VIVIENDA PRIVADA NO RECIENTE
 - D PROMOCIÓN VIVIENDA PRIVADA NO RECIENTE
 - E PROMOCIÓN VIVIENDA PÚBLICA AVRA
 - F PROMOCIÓN VIVIENDA PÚBLICA EMUVIJESA
 - G VIVIENDA UNIFAMILIAR RECIENTE
 - H VIVIENDA UNIFAMILIAR NO RECIENTE
- NO RESIDENCIAL**

98% RES. VIVIENDAS
 5484,00 m² construidos
 2698,47 m² de suelo
2% NO RESIDENCIAL
 86,71 m² construidos
 86,71 m² de suelo

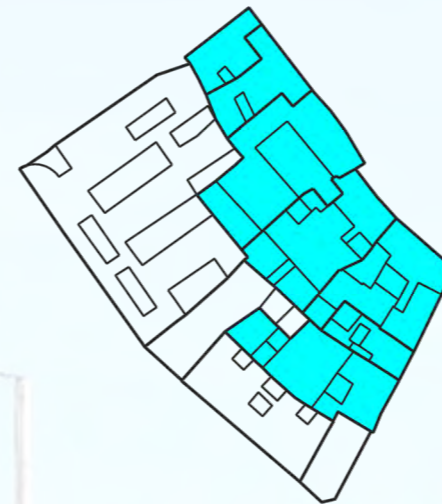
CATALOGACIÓN

- INTERÉS ESPECÍFICO**
- INTERÉS GENÉRICO**
- CONSERVACIÓN ARQUITECTÓNICA**
- CONSERVACIÓN CAUTELAR**
- JARDÍN PROTEGIDO**
- FUERA DE ORDENACIÓN**
- NO CATALOGADO**

0% INT. ESPECÍFICO
0% INT. GENÉRICO
64% CONS. ARQ.
0% CONS. CAUTELAR
0% JARDÍN PROTEGIDO
0% FUERA ORDENACIÓN
36% NO CATALOGADO

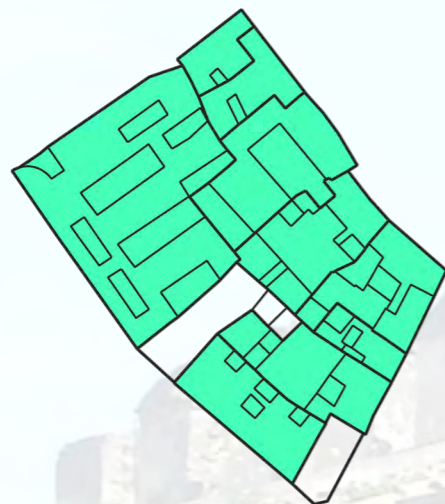
OCUPACIÓN RESIDENCIAL

RESPECTO AL TOTAL DE LA SUPERFICIE RESIDENCIAL CONSTRUIDA [98%]:

100% HABITADAS
 24 viviendas en total
 0 viviendas vacías
0% NO HABITADAS
 0 viviendas en total

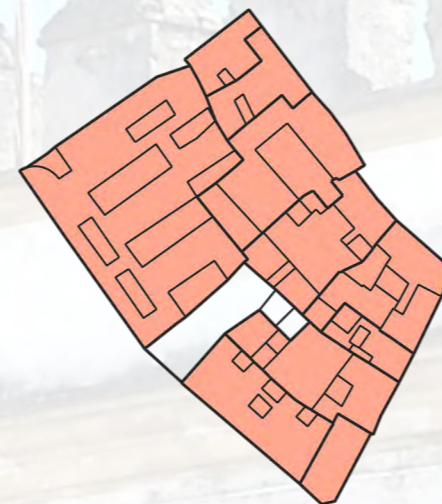
ESTADO DE CONSERVACIÓN

- GRADO I**
- GRADO II**
- GRADO III**
- OBRA PARALIZADA**
- SOLAR**

100% GRADO I
0% GRADO II
0% GRADO III
0% OBRA PARALIZADA
0% SOLAR

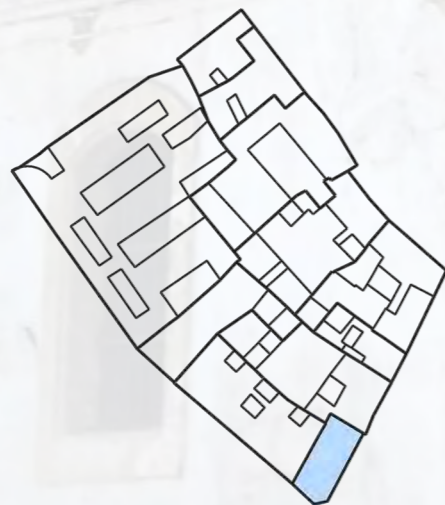
OCUPACIÓN NO RESIDENCIAL

RESPECTO AL TOTAL DE LA SUPERFICIE NO RESIDENCIAL CONSTRUIDA [2%]:

100% OCUPADAS
0% NO OCUPADAS

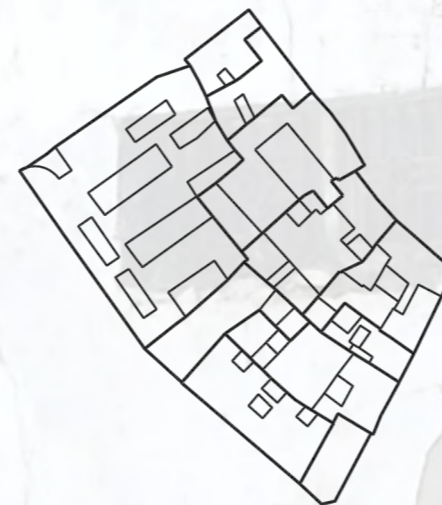
- NO INFRAVIVIENDA**
- INFRAVIVIENDA APARENTE**
- INFRAVIVIENDA**

100% NO INFRAVIVIENDA
0% INFRAV. APARENTE
 0 viviendas
0% INFRAVIVIENDA
 0 viviendas

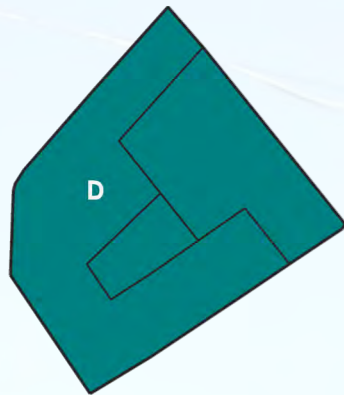
USO

100% RES. VIVIENDAS
 666,00 m² construidos
 307,15 m² de suelo
0% NO RESIDENCIAL
 0 m² construidos
 0 m² de suelo

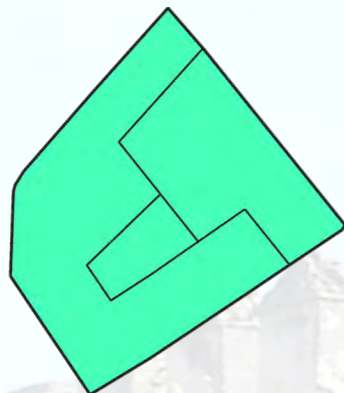
OCUPACIÓN RESIDENCIAL

100% HABITADAS
 8 viviendas en total
 0 viviendas vacías
0% NO HABITADAS
 0 viviendas en total

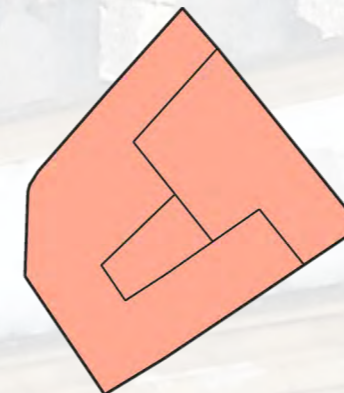
ESTADO DE CONSERVACIÓN

100% GRADO I
0% GRADO II
0% GRADO III
0% OBRA PARALIZADA
0% SOLAR

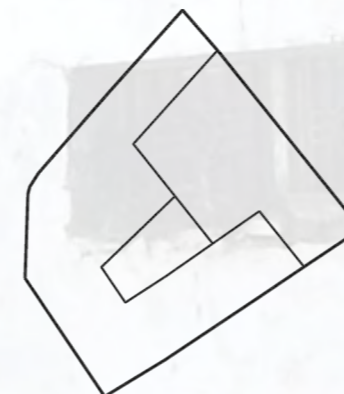
100% NO INFRAVIVIENDA
0% INFRAV. APARENTE
 0 viviendas
0% INFRAVIVIENDA
 0 viviendas

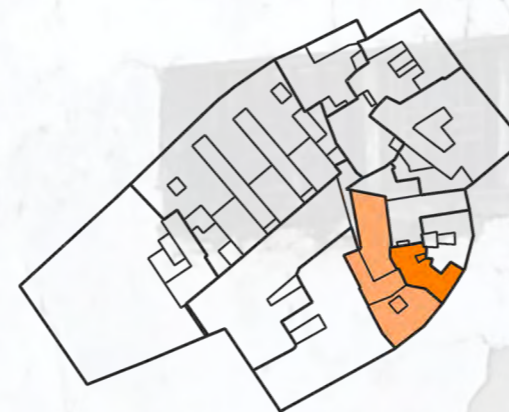
INFRAVIVIENDA

- 4 INFRAVIVIENDAS APARENTES
- 3 INFRAVIVIENDAS
