Dentro de la trama interiorizada, entre los espacios más amplios de las plazas de San Lucas y de Belén y la calle San Idelfonso, con sus grandes bodegas de Domeca, se ubica este pequeño sector que participa de esa intimidad que se crea en este rincón de la ciudad. Debe su nombre al palacio del Marqués de Camporreal, que se encuentra en el ángulo de una gran manzana, con la fachada principal asomándose a la pequeña plaza de Benavente. En la misma plaza la casa de los Dávila, establecen un espacio íntimo, casi de atrio particular común a ambas. En la parte trasera de la casa, está el bodegón de la calle Campanillas y su jardín. La fachada lateral da a una calle, Campanillas, enmarcada por las traseras de las casas de la calle Basurtos, que pese a su actual deterioro, resulta una vía recogida y de gran interés, siendo la única calle que atraviesa el sector. Se trata de un sector degradado, aunque lo que más destaca es el numeroso grupo de viviendas bajo mínimos en sus condiciones de habitabilidad.

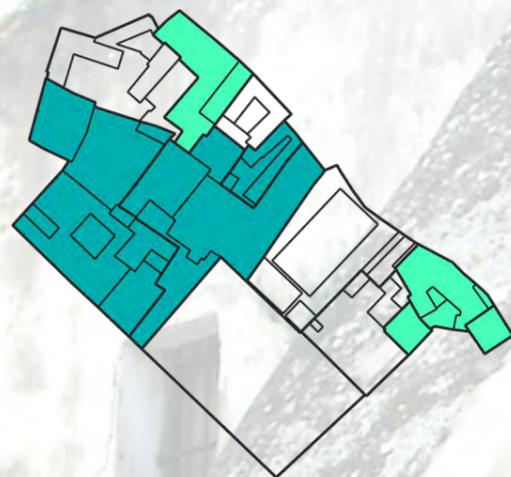
OCUPACIÓN RESIDENCIAL

57% HABITADAS
13 viviendas en total
0 viviendas vacías

43% NO HABITADAS
3 viviendas en total

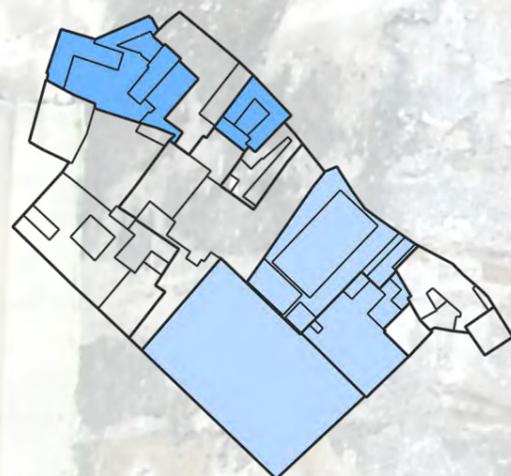
OCUPACIÓN NO RESIDENCIAL

60% OCUPADAS
40% NO OCUPADAS

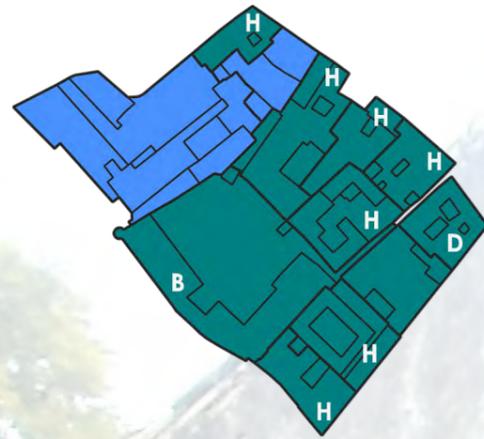
- RESIDENCIAL VIVIENDAS**
 - A CASCO BODEGUERO USO RESIDENCIAL
 - B FINCA RESIDENCIAL EN MAL ESTADO
 - C PROMOCIÓN VIVIENDA PRIVADA RECIENTE
 - D PROMOCIÓN VIVIENDA PRIVADA NO RECIENTE
 - E PROMOCIÓN VIVIENDA PÚBLICA AVRA
 - F PROMOCIÓN VIVIENDA PÚBLICA EMUVIJESA
 - G VIVIENDA UNIFAMILIAR RECIENTE
 - H VIVIENDA UNIFAMILIAR NO RECIENTE
- NO RESIDENCIAL**

61% RES. VIVIENDAS
71 10,00 m² construidos
5765,02 m² de suelo

39% NO RESIDENCIAL
4533,00 m² construidos
2137,99 m² de suelo

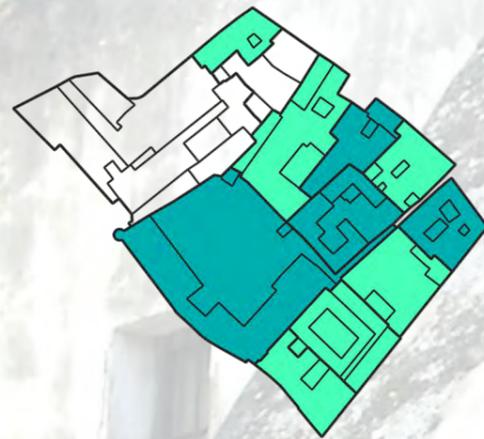
OCUPACIÓN RESIDENCIAL

60% HABITADAS
6 viviendas en total
0 viviendas vacías

40% NO HABITADAS
6 viviendas en total

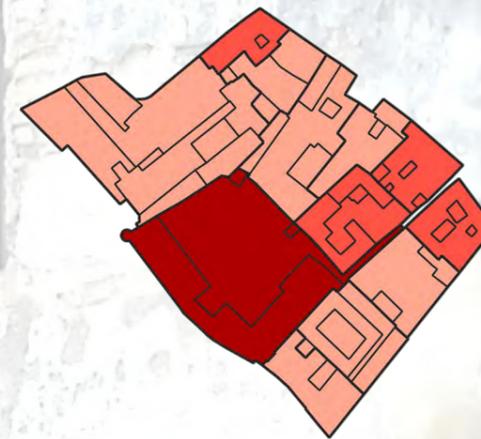
ESTADO DE CONSERVACIÓN

58% GRADO I
34% GRADO II
8% GRADO III
0% OBRA PARALIZADA
0% SOLAR

GRADO I: Buen estado. Estado de un edificio que no presenta anomalías funcionales y/o estructurales.
GRADO II: Deficiente. Estado de un edificio que presenta alguna anomalía en sus elementos constructivos, instalaciones y/o humedades de cualquier tipo. Sería necesaria una intervención de mejora de la habitabilidad.
GRADO III: Mal estado. Edificio en el que existen problemas estructurales que afecten a la estabilidad en parte de éste o en su conjunto, que se encuentra en avanzado estado de deterioro o tiene declaración oficial de ruina. Sería necesaria una intervención integral.

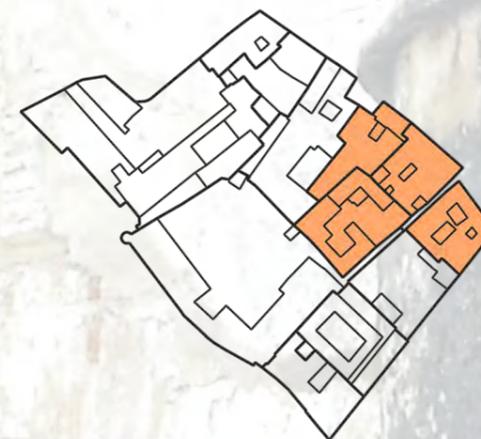
56% NO INFRAVIVIENDA
44% INFRAV. APARENTE
7 viviendas
0% INFRAVIVIENDA
0 viviendas
