Este sector toma su nombre de la Iglesia de San Lucas. Ésta domina una plaza abierta en la trama en época posterior a la que se construyó la iglesia. El edificio no contiene elementos de dominación específicos, pero su portada y unas breves escalinatas que lo anteceden, ocupan la parte alta de una plaza en pendiente. Tiene interés la relación con la calle Ánimas de San Lucas donde se alza su portada lateral. Las edificaciones de la plaza y calles citadas tienen poca calidad, salvo el palacio que da a la Plaza Belén. Se localiza en este sector el Palacio de Carrizosa, con fachada a la calle Liebre.

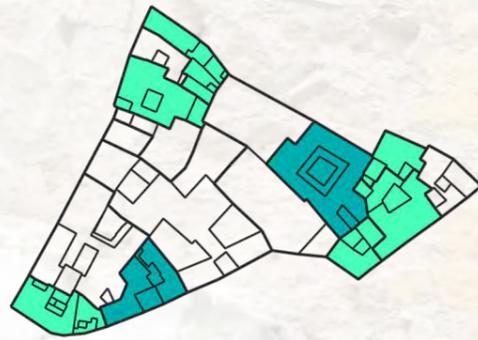
OCUPACIÓN RESIDENCIAL

RESPECTO AL TOTAL DE LA SUPERFICIE RESIDENCIAL CONSTRUIDA [47%]:

- HABITADO**
- NO HABITADO**

**75% HABITADAS**  
12 viviendas en total  
0 viviendas vacías

**25% NO HABITADAS**  
2 viviendas en total

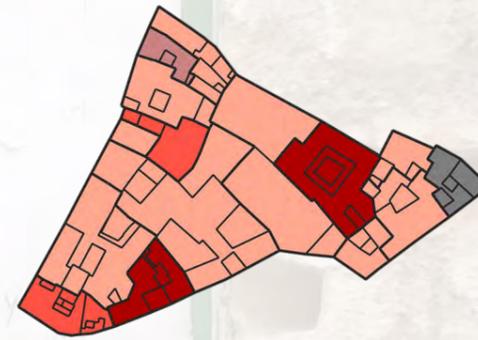
ESTADO DE CONSERVACIÓN

**60% GRADO I**  
**13% GRADO II**  
**13% GRADO III**  
**6% OBRA PARALIZADA**  
**8% SOLAR**

**GRADO I: Buen estado.** Estado de un edificio que no presenta anomalías funcionales y/o estructurales.  
**GRADO II: Deficiente.** Estado de un edificio que presenta alguna anomalía en sus elementos constructivos, instalaciones y/o humedades de cualquier tipo. Sería necesaria una intervención de mejora de la habitabilidad.  
**GRADO III: Mal estado.** Edificio en el que existen problemas estructurales que afecten a la estabilidad en parte de éste o en su conjunto, que se encuentra en avanzado estado de deterioro o tiene declaración oficial de ruina. Sería necesaria una intervención integral.

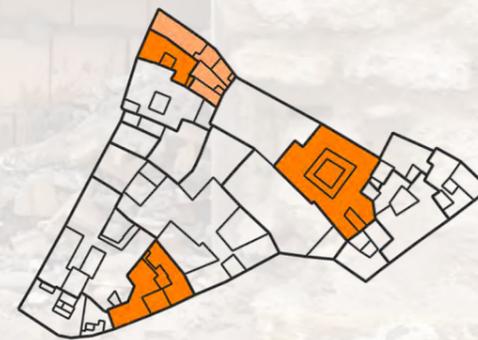
INFRAVIVIENDA

**50% NO INFRAVIVIENDA**  
**12% INFRAV. APARENTE**  
1 vivienda  
**38% INFRAVIVIENDA**  
3 viviendas

**INFRAVIVIENDA:** La edificación, o parte de ella, destinada a vivienda, que no reúna las condiciones mínimas exigidas de conformidad con la legislación aplicable. En todo caso, se entenderá que no reúnen dichas condiciones las viviendas que incumplan los requisitos de superficie, número, dimensión y características de las piezas habitables, las que presenten deficiencias graves en sus dotaciones e instalaciones básicas y las que no cumplan los requisitos mínimos de seguridad, accesibilidad universal y habitabilidad exigibles a la edificación.  
**INFRAVIVIENDA APARENTE:** edificación que posiblemente reúne las características de una infravivienda, no pudiendo comprobarse con una visita.

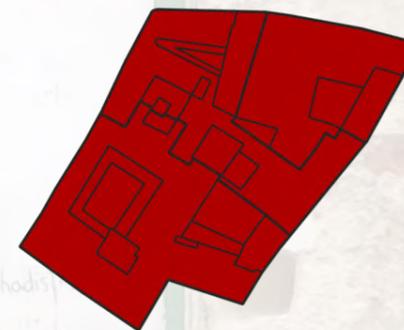
ESTADO DE CONSERVACIÓN

**GRADO I: Buen estado.** Estado de un edificio que no presenta anomalías funcionales y/o estructurales.  
**GRADO II: Deficiente.** Estado de un edificio que presenta alguna anomalía en sus elementos constructivos, instalaciones y/o humedades de cualquier tipo. Sería necesaria una intervención de mejora de la habitabilidad.  
**GRADO III: Mal estado.** Edificio en el que existen problemas estructurales que afecten a la estabilidad en parte de éste o en su conjunto, que se encuentra en avanzado estado de deterioro o tiene declaración oficial de ruina. Sería necesaria una intervención integral.

**0% GRADO I**  
**0% GRADO II**  
**100% GRADO III**  
**0% OBRA PARALIZADA**  
**0% SOLAR**

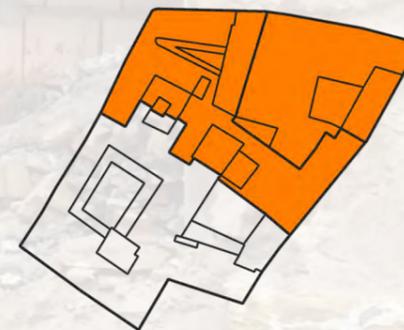
INFRAVIVIENDA

**33% NO INFRAVIVIENDA**  
**0% INFRAV. APARENTE**  
 0 viviendas  
**67% INFRAVIVIENDA**  
 2 viviendas

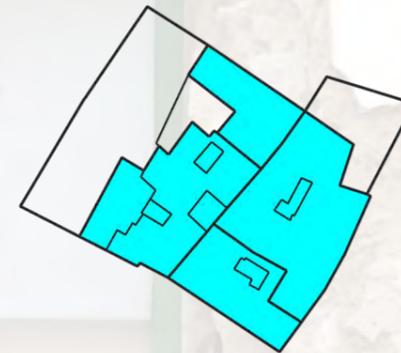
CATALOGACIÓN

- INTERÉS ESPECÍFICO
- INTERÉS GENÉRICO
- CONSERVACIÓN ARQUITECTÓNICA
- CONSERVACIÓN CAUTELAR
- JARDÍN PROTEGIDO
- FUERA DE ORDENACIÓN
- NO CATALOGADO

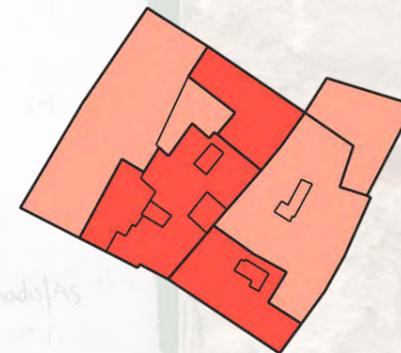
ESTADO DE CONSERVACIÓN

**GRADO I: Buen estado.** Estado de un edificio que no presenta anomalías funcionales y/o estructurales.  
**GRADO II: Deficiente.** Estado de un edificio que presenta alguna anomalía en sus elementos constructivos, instalaciones y/o humedades de cualquier tipo. Sería necesaria una intervención de mejora de la habitabilidad.  
**GRADO III: Mal estado.** Edificio en el que existen problemas estructurales que afecten a la estabilidad en parte de éste o en su conjunto, que se encuentra en avanzado estado de deterioro o tiene declaración oficial de ruina. Sería necesaria una intervención integral.

**50% GRADO I**  
**50% GRADO II**  
**0% GRADO III**  
**0% OBRA PARALIZADA**  
**0% SOLAR**

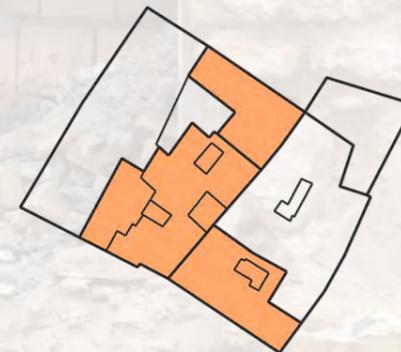
INFRAVIVIENDA

**40% NO INFRAVIVIENDA**  
**60% INFRAV. APARENTE**  
 4 viviendas  
**0% INFRAVIVIENDA**  
 0 viviendas

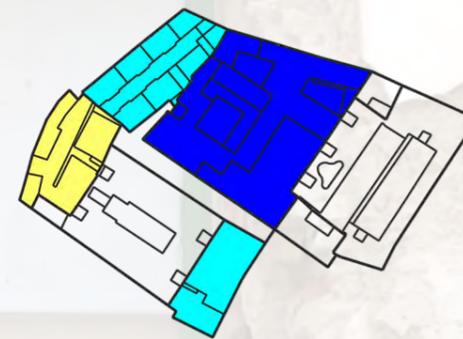
CATALOGACIÓN

- INTERÉS ESPECÍFICO
- INTERÉS GENÉRICO
- CONSERVACIÓN ARQUITECTÓNICA
- CONSERVACIÓN CAUTELAR
- JARDÍN PROTEGIDO
- FUERA DE ORDENACIÓN
- NO CATALOGADO

Del total de fincas de la manzana:  
**0% INT. ESPECÍFICO**  
**12% INT. GENÉRICO**  
**25% CONS. ARQ.**  
**13% CONS. CAUTELAR**  
**0% JARDÍN PROTEGIDO**  
**0% FUERA ORDENACIÓN**  
**50% NO CATALOGADO**

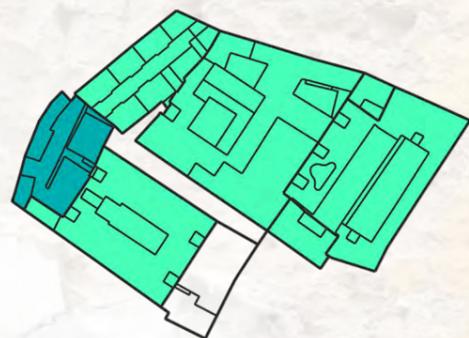
OCUPACIÓN RESIDENCIAL

RESPECTO AL TOTAL DE LA SUPERFICIE RESIDENCIAL CONSTRUIDA [98%]:

- HABITADO
- NO HABITADO

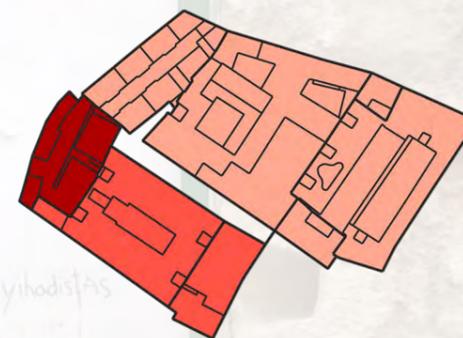
ESTADO DE CONSERVACIÓN

**GRADO I: Buen estado.** Estado de un edificio que no presenta anomalías funcionales y/o estructurales.  
**GRADO II: Deficiente.** Estado de un edificio que presenta alguna anomalía en sus elementos constructivos, instalaciones y/o humedades de cualquier tipo. Sería necesaria una intervención de mejora de la habitabilidad.  
**GRADO III: Mal estado.** Edificio en el que existen problemas estructurales que afecten a la estabilidad en parte de éste o en su conjunto, que se encuentra en avanzado estado de deterioro o tiene declaración oficial de ruina. Sería necesaria una intervención integral.

Del total de fincas de la manzana:  
**62% GRADO I**  
**25% GRADO II**  
**13% GRADO III**  
**0% OBRA PARALIZADA**  
**0% SOLAR**

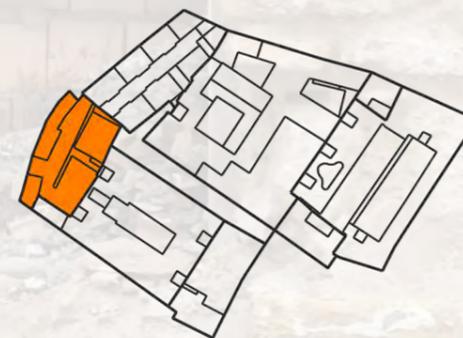
INFRAVIVIENDA

Del total de fincas de uso residencial de la manzana:  
**86% NO INFRAVIVIENDA**  
**0% INFRAV. APARENTE**  
 0 viviendas  
**14% INFRAVIVIENDA**  
 1 vivienda

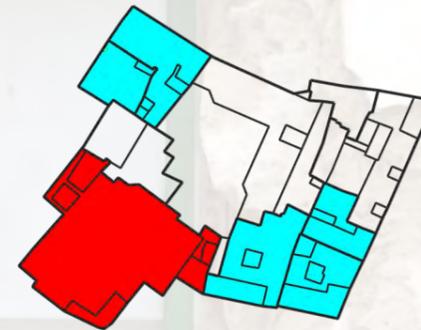
CATALOGACIÓN

- INTERÉS ESPECÍFICO**
- INTERÉS GENÉRICO**
- CONSERVACIÓN ARQUITECTÓNICA**
- CONSERVACIÓN CAUTELAR**
- JARDÍN PROTEGIDO**
- FUERA DE ORDENACIÓN**
- NO CATALOGADO**

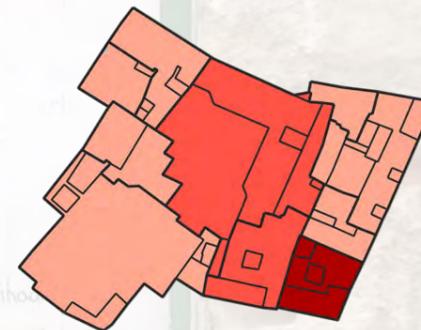
ESTADO DE CONSERVACIÓN

**GRADO I: Buen estado.** Estado de un edificio que no presenta anomalías funcionales y/o estructurales.  
**GRADO II: Deficiente.** Estado de un edificio que presenta alguna anomalía en sus elementos constructivos, instalaciones y/o humedades de cualquier tipo. Sería necesaria una intervención de mejora de la habitabilidad.  
**GRADO III: Mal estado.** Edificio en el que existen problemas estructurales que afecten a la estabilidad en parte de éste o en su conjunto, que se encuentra en avanzado estado de deterioro o tiene declaración oficial de ruina. Sería necesaria una intervención integral.

Del total de fincas de la manzana:  
**70% GRADO I**  
**20% GRADO II**  
**10% GRADO III**  
**0% OBRA PARALIZADA**  
**0% SOLAR**

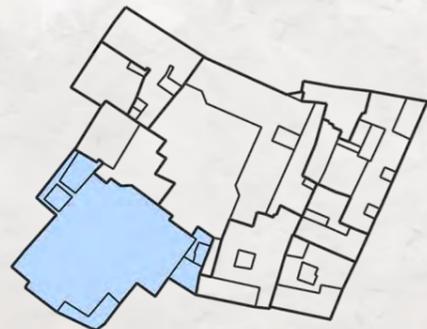
OCUPACIÓN NO RESIDENCIAL

RESPECTO AL TOTAL DE LA SUPERFICIE NO RESIDENCIAL CONSTRUIDA [21%]:

- OCUPADO**
- NO OCUPADO**

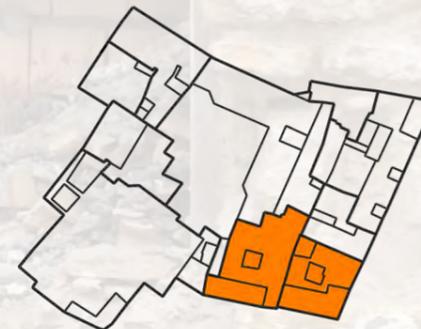
INFRAVIVIENDA

Del total de fincas de uso residencial de la manzana:  
**78% NO INFRAVIVIENDA**  
**0% INFRAV. APARENTE**  
 0 viviendas  
**22% INFRAVIVIENDA**  
 5 viviendas
