El valor urbano que representa la ocupación de la ladera este del Arroyo reside entre otros aspectos en la secuencia de espacios que se ha generado históricamente hasta alcanzar la plaza de San Lucas. Este sector se ha caracterizado por el contraste entre la angostura del callejero medieval y las aperturas de las Plazas de Peones y Belén.

Es una pieza clave en el proceso de recuperación del área urbana de intramuros, sobre todo con la reconstrucción del solar donde estuvo el primitivo Convento de Belén, con una actividad de equipamiento que revitalice la zona.

Belén es un sector muy degradado física y socialmente. Existen gran número de infraviviendas y fincas abandonadas, además de los numerosos solares.

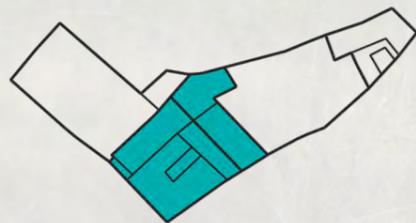
OCUPACIÓN RESIDENCIAL

RESPECTO AL TOTAL DE LA SUPERFICIE RESIDENCIAL CONSTRUIDA [52%]:

0% HABITADAS
 0 viviendas en total
100% NO HABITADAS
 3 viviendas en total

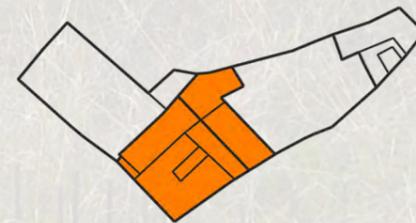
- NO INFRAVIVIENDA**
- INFRAVIVIENDA APARENTE**
- INFRAVIVIENDA**

INFRAVIVIENDA: La edificación, o parte de ella, destinada a vivienda, que no reúna las condiciones mínimas exigidas de conformidad con la legislación aplicable. En todo caso, se entenderá que no reúnen dichas condiciones las viviendas que incumplan los requisitos de superficie, número, dimensión y características de las piezas habitables, las que presenten deficiencias graves en sus dotaciones e instalaciones básicas y las que no cumplan los requisitos mínimos de seguridad, accesibilidad universal y habitabilidad exigibles a la edificación.
INFRAVIVIENDA APARENTE: edificación que posiblemente reúne las características de una infrahousing, no pudiendo comprobarse con una visita.

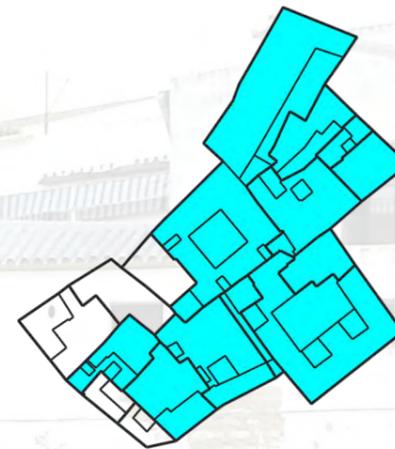
CATALOGACIÓN

- INTERÉS ESPECÍFICO**
- INTERÉS GENÉRICO**
- CONSERVACIÓN ARQUITECTÓNICA**
- CONSERVACIÓN CAUTELAR**
- JARDÍN PROTEGIDO**
- FUERA DE ORDENACIÓN**
- NO CATALOGADO**

Del total de fincas de la manzana:
0% INT. ESPECÍFICO
0% INT. GENÉRICO
67% CONS. ARQ.
0% CONS. CAUTELAR
0% JARDÍN PROTEGIDO
0% FUERA ORDENACIÓN
33% NO CATALOGADO

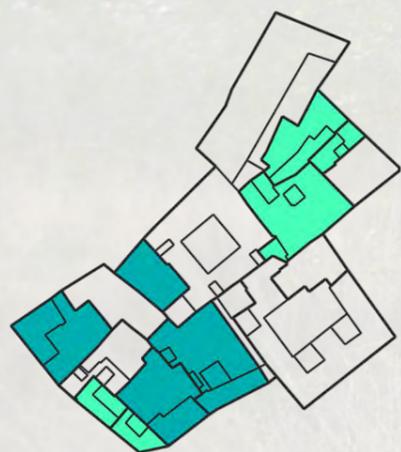
OCUPACIÓN RESIDENCIAL

RESPECTO AL TOTAL DE LA SUPERFICIE RESIDENCIAL CONSTRUIDA [38%]:

- HABITADO**
- NO HABITADO**

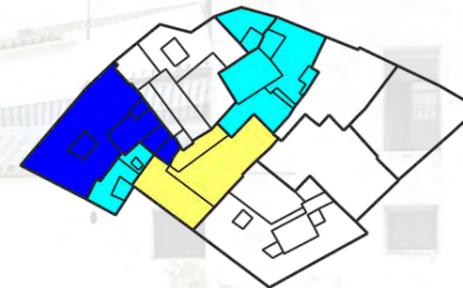
CATALOGACIÓN

- INTERÉS ESPECÍFICO**
- INTERÉS GENÉRICO**
- CONSERVACIÓN ARQUITECTÓNICA**
- CONSERVACIÓN CAUTELAR**
- JARDÍN PROTEGIDO**
- FUERA DE ORDENACIÓN**
- NO CATALOGADO**

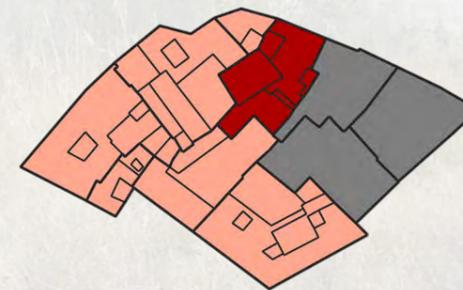
ESTADO DE CONSERVACIÓN

Del total de fincas de la manzana:
60% GRADO I
0% GRADO II
10% GRADO III
0% OBRA PARALIZADA
30% SOLAR

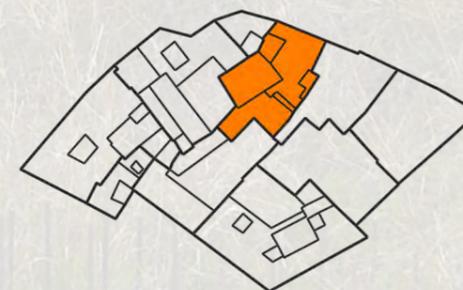
- NO INFRAVIVIENDA**
- INFRAVIVIENDA APARENTE**
- INFRAVIVIENDA**

INFRAVIVIENDA: La edificación, o parte de ella, destinada a vivienda, que no reúna las condiciones mínimas exigidas de conformidad con la legislación aplicable. En todo caso, se entenderá que no reúnen dichas condiciones las viviendas que incumplan los requisitos de superficie, número, dimensión y características de las piezas habitables, las que presenten deficiencias graves en sus dotaciones e instalaciones básicas y las que no cumplan los requisitos mínimos de seguridad, accesibilidad universal y habitabilidad exigibles a la edificación.
INFRAVIVIENDA APARENTE: edificación que posiblemente reúne las características de una infravivienda, no pudiendo comprobarse con una visita.
