Este ámbito debe su nombre a la ubicación de la Catedral del Salvador, que se asienta en una plataforma sobre la plaza del Arroyo, con una altitud considerable sobre esta y sobre el caserío que la rodea. En la época de su construcción vigilaba el arroyo que corría por esa plaza. La gran escalinata realza esa teatralidad con la ayuda del esquema trapezoidal que crea al ensancharse conforme va llegando a la plaza del Arroyo, y queda enmarcada a su izquierda por la torre-campanario, que la comunica con la plaza Encarnación.

El entorno recoge un ámbito relativamente extendido en la parte alta de la colina, donde confluyen los grandes espacios y unos puntos de vista de dominio sobre el edificio y los edificios que enmarcan y acompañan al monumento en sus perspectivas desde lejos. Quedan incluidas en el sector, el conjunto bodeguero González Byass.

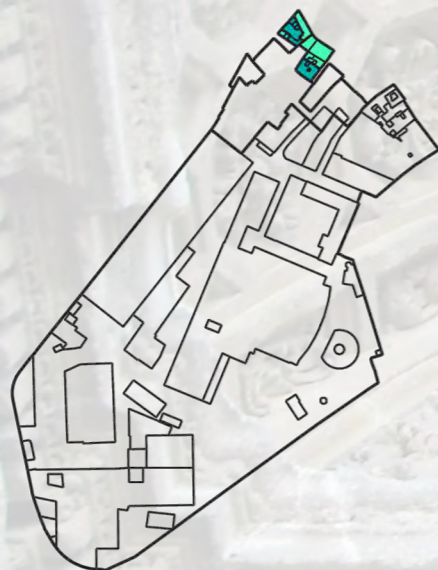
OCUPACIÓN RESIDENCIAL

Del total de fincas de uso residencial de la manzana:

60% HABITADAS
10 viviendas en total
0 viviendas vacías

40% NO HABITADAS
3 viviendas en total

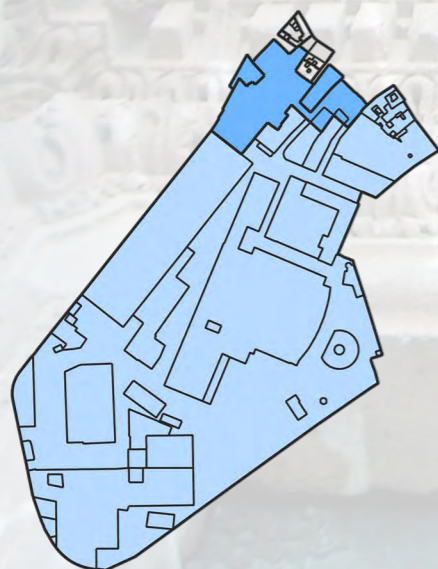
OCUPACIÓN NO RESIDENCIAL

Del total de fincas de uso no residencial de la manzana:

25% OCUPADAS
75% NO OCUPADAS

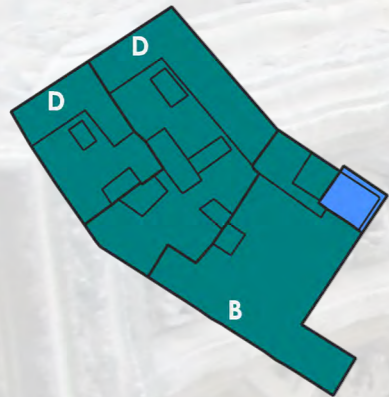
USO

Del total de la superficie construida de la manzana:

99% RES. VIVIENDAS
 2258,00 m² construidos
 1153,18 m² de suelo
1% NO RESIDENCIAL
 32 m² construidos
 41,04 m² de suelo

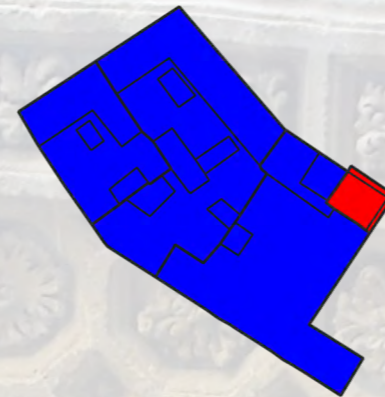
CATALOGACIÓN

Del total de fincas de la manzana:
25% INT. ESPECÍFICO
75% INT. GENÉRICO
0% CONS. ARQ.
0% CONS. CAUTELAR
0% JARDÍN PROTEGIDO
0% FUERA ORDENACIÓN
28% NO CATALOGADO
