La construcción del Convento de la Compañía en este enclave dio origen a una pequeña plaza, a esta plaza se abre la iglesia que se inserta en un medio completamente alterado. Está rodeado de edificios de antigüedad menor a los diez años. En este mismo sector se localiza la plaza Salvador Allende, de grandes dimensiones que oxigena la constreñida trama urbana de trazado medieval que caracteriza a esta zona. Se trata de un sector degradado en general. Los equipamientos son escasos, sobretodo para el abastecimiento de los residentes lo que dificulta aún más la vida en el barrio.

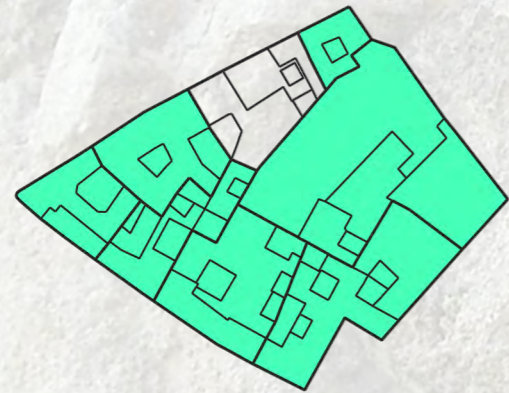
OCUPACIÓN RESIDENCIAL

RESPECTO AL TOTAL DE LA SUPERFICIE RESIDENCIAL CONSTRUIDA [87%]:

- HABITADO**
- NO HABITADO**

100% HABITADAS
14 viviendas en total
0 viviendas vacías

0% NO HABITADAS
0 viviendas en total

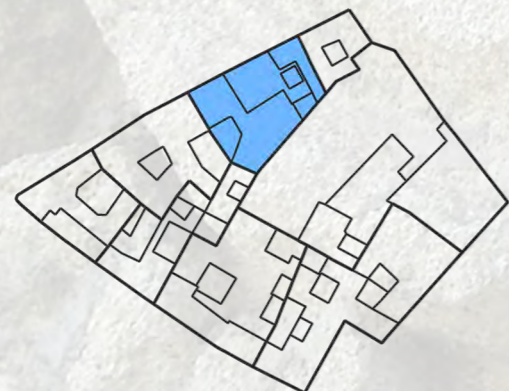
OCUPACIÓN NO RESIDENCIAL

RESPECTO AL TOTAL DE LA SUPERFICIE NO RESIDENCIAL CONSTRUIDA [13%]:

- OCUPADO**
- NO OCUPADO**

0% OCUPADAS
100% NO OCUPADAS

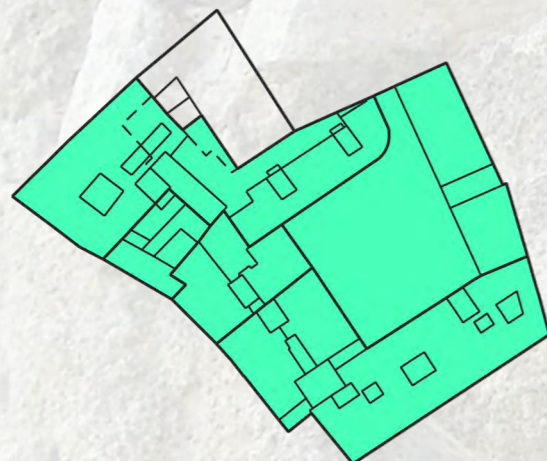
Del total de fincas de uso residencial de la manzana:

100% HABITADAS
91 viviendas en total
0 viviendas vacías
0% NO HABITADAS
0 viviendas en total

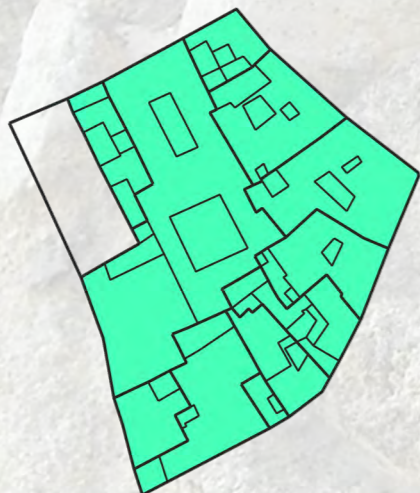
OCUPACIÓN RESIDENCIAL

RESPECTO AL TOTAL DE LA SUPERFICIE RESIDENCIAL CONSTRUIDA [96%]:

- HABITADO**
- NO HABITADO**

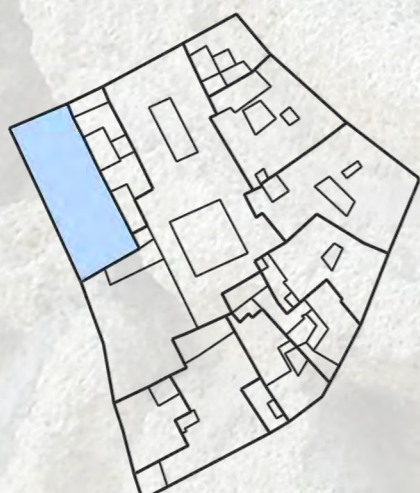
OCUPACIÓN NO RESIDENCIAL

RESPECTO AL TOTAL DE LA SUPERFICIE NO RESIDENCIAL CONSTRUIDA [4%]:

- OCUPADO**
- NO OCUPADO**

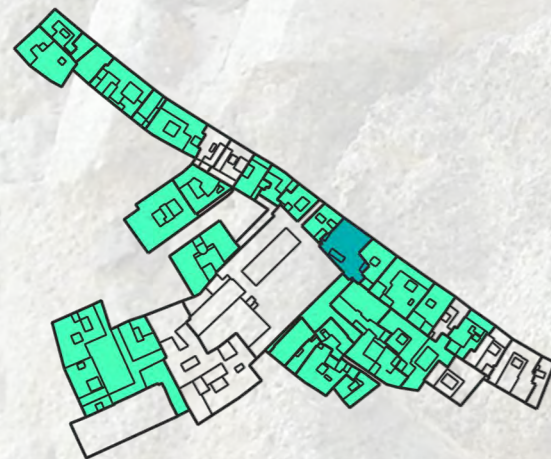
Del total de fincas de uso residencial de la manzana:

96% HABITADAS
 120 viviendas en total
 0 viviendas vacías
4% NO HABITADAS
 1 vivienda en total

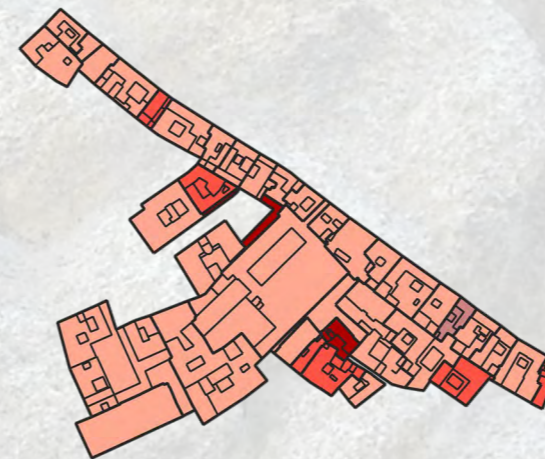
ESTADO DE CONSERVACIÓN

- GRADO I**
- GRADO II**
- GRADO III**
- OBRA PARALIZADA**
- SOLAR**

GRADO I: Buen estado. Estado de un edificio que no presenta anomalías funcionales y/o estructurales.
GRADO II: Deficiente. Estado de un edificio que presenta alguna anomalía en sus elementos constructivos, instalaciones y/o humedades de cualquier tipo. Sería necesaria una intervención de mejora de la habitabilidad.
GRADO III: Mal estado. Edificio en el que existen problemas estructurales que afecten a la estabilidad en parte de éste o en su conjunto, que se encuentra en avanzado estado de deterioro o tiene declaración oficial de ruina. Sería necesaria una intervención integral.

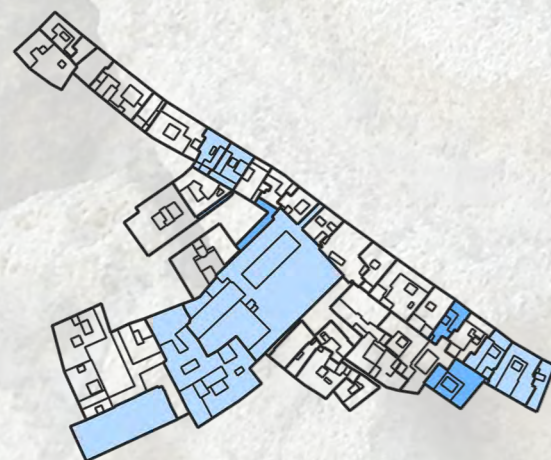
Del total de fincas de uso no residencial de la manzana:

62% OCUPADAS
31% NO OCUPADAS

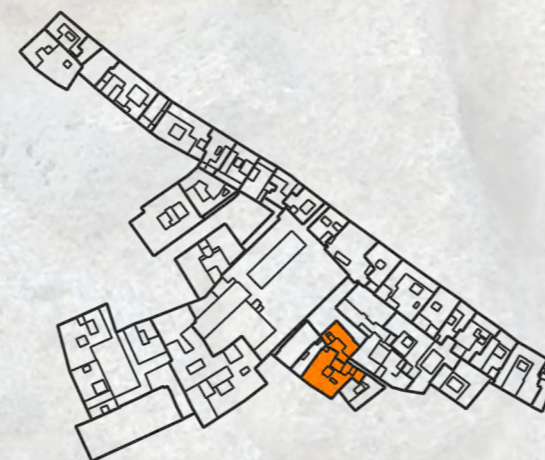
- NO INFRAVIVIENDA**
- INFRAVIVIENDA APARENTE**
- INFRAVIVIENDA**

93% NO INFRAVIVIENDA
0% INFRAV. APARENTE
 0 viviendas
7% INFRAVIVIENDA
 4 viviendas
