**INFORMACIÓN URBANÍSTICA**

**SECTOR XI BENAVENTE**  
**MANZANA: 55387**  
**PARCELA: 02**

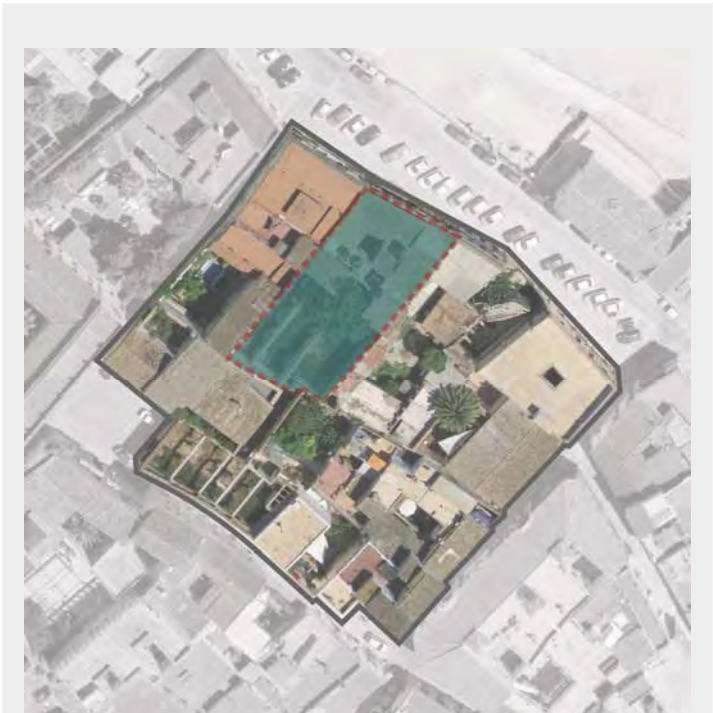
Se trata de una finca tradicional casa patio decimonónica con una bodega-granero en la zona interior del solar a la que se accede a través de un portón lateral compuesto como fachada independiente y cuya fachada principal está en frente de lo que iba a ser la Ciudad del Flamenco. Data del siglo XIX y actualmente no tiene uso, siendo su estado de conservación deficiente. Sólo tiene una fachada, el resto está entre medianeras. En la planta baja se aprecian una serie de huecos tapiados y una entrada a garaje y en la primera planta se intercalan balcones y cierros, siendo la carpintería de madera.

Los muros de cerramiento posiblemente de fábrica mixta de ladrillo y sillería. Los forjados de vigas de madera y alfarjías. Presenta problemas de humedad de capilaridad y filtración en el paramento, crecimiento de vegetación en cornisas y balcones. La cubierta es plana transitable con problemas de humedad por filtración.

ACTUACION PROPUESTA PARA LA FINCA	
X	REHABILITACIÓN INTEGRAL
	REHABILITACIÓN PARCIAL
	REHABILITACIÓN ESTÉTICA
