INFORMACIÓN URBANÍSTICA

SECTOR XI BENAVENTE
MANZANA: 55373
PARCELA: 07

ACTUACION PROPUESTA PARA LA FINCA

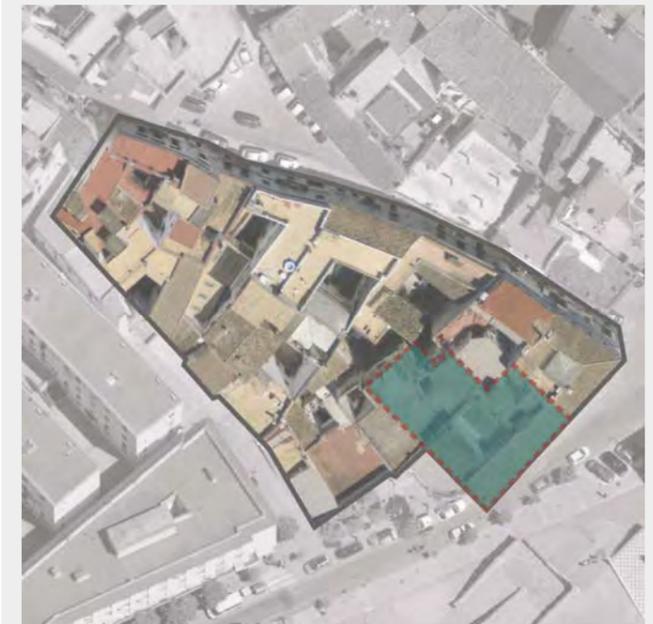
Se trata de una finca residencial de tipología casa patio con anexos, datada del siglo XVIII, . Se compone de tres cuerpos principales, con la estructura y fachada típica del siglo, además posee un granero de dos plantas con bóvedas. Actualmente no tiene uso y su estado de conservación es deficiente. La fachada principal caracterizada en planta baja por grandes huecos, en planta primera se intercalan balcones y cierros, y en la segunda se ubican las ventanas correspondientes a la planta del servicio, siendo la carpintería de madera.

Los muros de cerramiento posiblemente son de fábrica mixta de ladrillos y sillares con enfoscado de mortero y forjados tradicional de vigas de madera y alfarjias. Posee graves problemas de humedad, ahogamiento en la fachada, crecimiento de vegetación y desprendimiento de pintura y enfoscado en zonas localizadas.

X	REHABILITACIÓN INTEGRAL
	REHABILITACIÓN PARCIAL
	REHABILITACIÓN ESTÉTICA
