INFORMACIÓN URBANÍSTICA

SECTOR X JUSTICIA
MANZANA: 53415
PARCELA: 03

ACTUACION PROPUESTA PARA LA FINCA

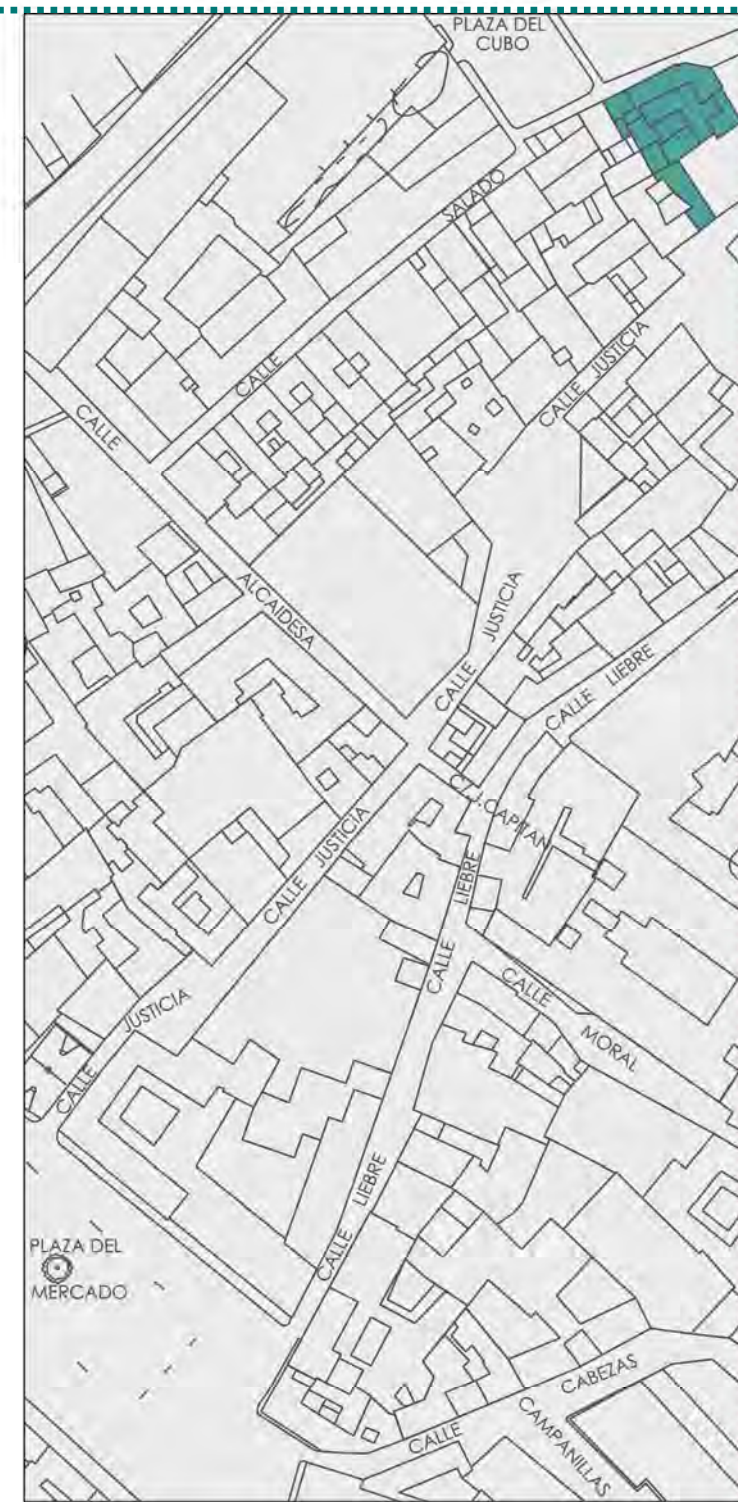
PLANIMETRÍA

SUPERFICIE PARCELA.- 198.45 m ²	
SUP. CONSTRUIDA PLANTA BAJA.- 154.00 m ²	SUP. CONSTRUIDA PLANTA PRIMERA.- 103.08 m ²
VIVIENDA A.- 20.00 m ²	VIVIENDA D.- 44.40 m ²
VIVIENDA B.- 30.95 m ²	VIVIENDA E.- 49.95 m ²
VIVIENDA C.- 21.50 m ²	
PAJARERA.- 20.00 m ²	
SUPERFICIE CONSTRUIDA TOTAL.- 257.08 m ²
