FICHA DE REVISIÓN CATALOGACIÓN CAUTELAR
-Prescripciones de protección en finca-
EXPEDIENTE CAUT-2021/10 - CALLE LIEBRE, Nº 13

Emplazamiento: Calle Liebre, n º 13, (11403), Jerez de la Frontera
Datos Catastro: Manzana: 54400 Parcela: 01
Sector: Catálogo CHA Intramuros Sector XIII "San Lucas"

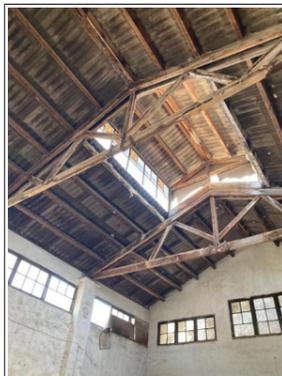
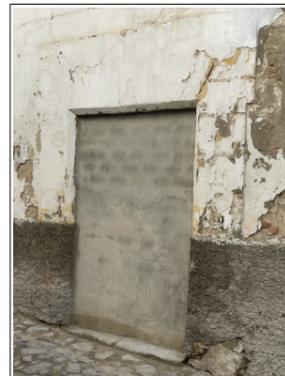
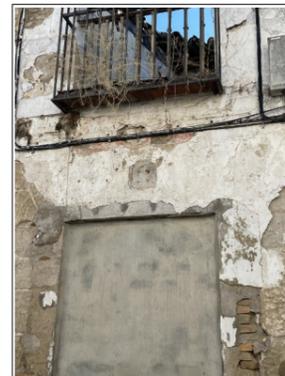
INFORMACIÓN GRÁFICA

Nos encontramos en la zona de primera y segunda crujía ante una casa de vecinos con un alto nivel de degradación, ya que hay muchas partes derruidas y en estado de colapso. Se reconoce el valor histórico y tradicional, por contar con una significación especial en la historia de la ciudad, del antiguo refidero de gallos, muy conocido y llamado "El Embrujo". En la pared aún se puede observar las indicaciones a los espectadores. Se aprecia un hueco de puerta en la fachada por calle Liebre que se presume que servía de acceso al antiguo refidero.

- 1) La fachada. El muro de fachada presenta sillares de piedra de cantería, utilizado con ladrillos tosco, argamasa y amalgama de piedras uniformes. Se hacen representativas las portadas de los huecos de fachada por calle Liebre, incluida la decoración de una de ellas en almagra, así como los fustes de las columnas de utilizados, tanto en el propio muro como en la esquina con calle Moral, las ruedas de molinos, los elementos pétreos esféricos y el guardacantón de forma prismática de piedra caliza en calle Liebre.

- 2) La estructura portante vertical de primera crujía y muros medianeros(perimetrales) por su aparejo de cantería de sillares.
- 3) La edificación destinada a antiguo refidero de gallos por contar con una significación especial en la historia de ciudad y por su método constructivo tradicional empleado, solo en lo que se refiere a su estructura portante vertical (muros perimetrales) y horizontal (cerchas de madera y claraboya).

- Para la fachada será necesario estudio paramental y respetar las portadas y los elementos singulares de la misma. Se admite puerta para garaje por la calle Moral, coincidiendo con la actualmente existente. Se tendrá que dejar constancia del hueco (arco) que existía por calle Liebre que daba acceso al antiguo refidero.
- Intervención en la nave (refidero de gallos): Sustitución de la estructura de la cubierta, si fuera necesario por su mal estado, repitiendo sistema constructivo existente de cerchas de madera y claraboya.
