CATALOGO DE ELEMENTOS EN EL CONJUNTO HISTÓRICO - ARTÍSTICO DE JEREZ DE LA FRONTERA

Denominación Histórica:
 CL CAZORLA, Nº 2, (11403), JEREZ DE LA FRONTERA
 CL CAZORLA, Nº 2, (11403), JEREZ DE LA FRONTERA
 Sector: II Manzana: 55350 Parcela: 02

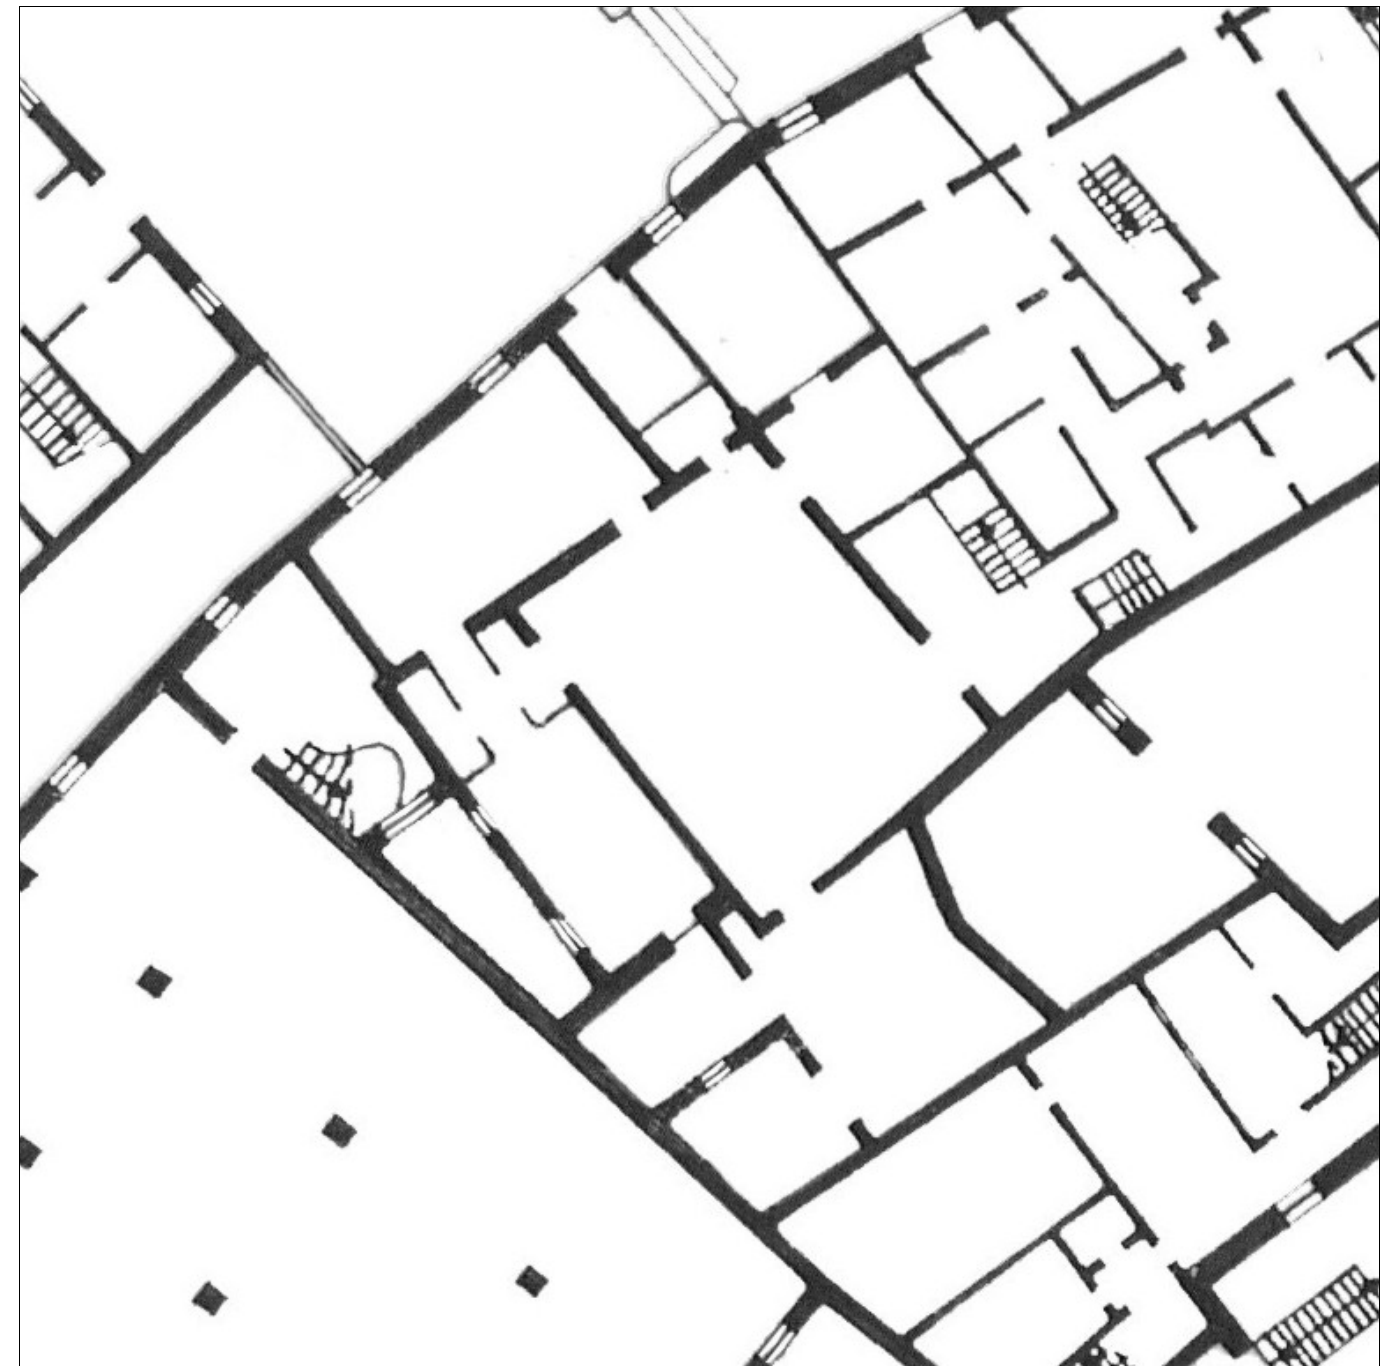
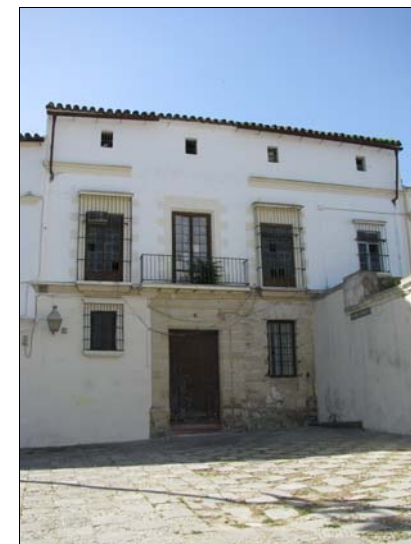
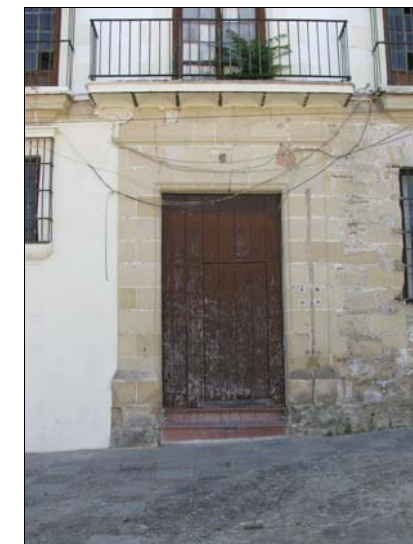
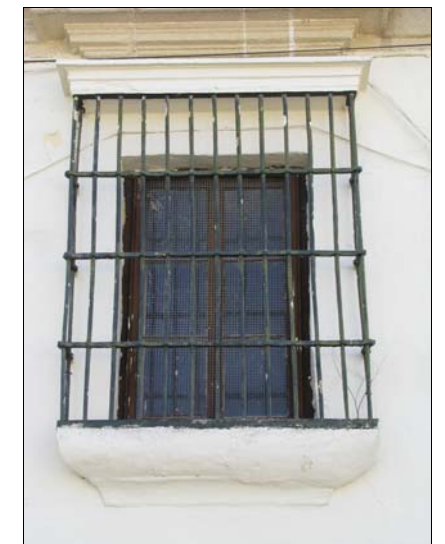
DETALLE DE LA FINCA

Cronología Predominante: s. XVIII
Cronología Singular:
Análisis Tipológico: Casa patio
Conservación Tipológica: Original
Uso actual: Sin uso
Estado conserv.aparente: Malo

La fachada responde todavía a la tradicional composición barroca de tres plantas rigurosamente jerarquizadas y vano de acceso componiendo portada con el balcón del piso superior. Carece de cualquier tipo de ornamentación.

Elemento singular: Rótulo en cerámica de la antigua calle Ciegos.

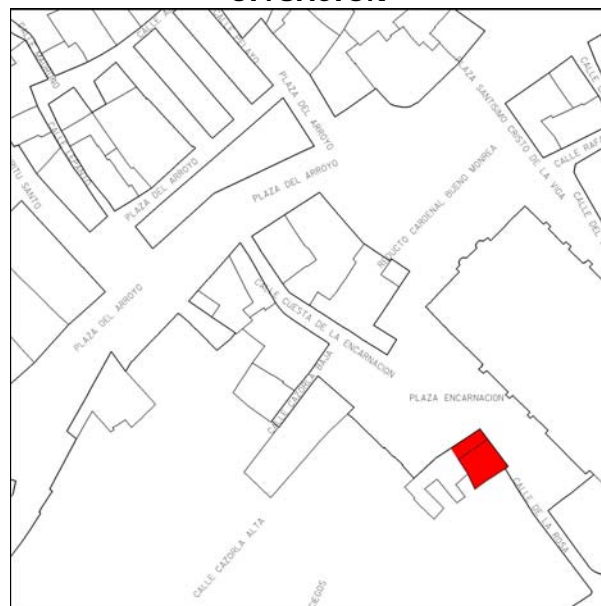
Cronología Predominante: XVIII
Cronología Singular:
Análisis Tipológico: Casa patio
Conservación Tipológica: Original
Uso actual: Sin uso
Estado conserv.aparente: Malo

Responde a la misma época constructiva que su edificación anexa y responde, por tanto, a los mismos modelos compositivos. Por lo que posiblemente compartió también proyectista.

Deberá mantenerse la apariencia exterior y elementos comunes de circulación como escaleras principales y patios estructurantes con sus galerías que, como regla general, no podrán ser privatizados en la intervención. Deberán eliminarse los elementos o volúmenes añadidos que distorsionen la tipología original y los valores arquitectónicos y espaciales de la edificación. Se permite la redistribución de tabiquería sin modificar espacios conformados con techos de diseño singular y unitario. Deberán mantenerse siempre visibles las estructuras y elementos decorativos internos y externos originales, que revistan interés arquitectónico o histórico.

Podrán reponerse elementos estructurales deteriorados repitiendo siempre los sistemas constructivos originales. Con carácter general se excluyen de este supuesto los muros de fábrica.

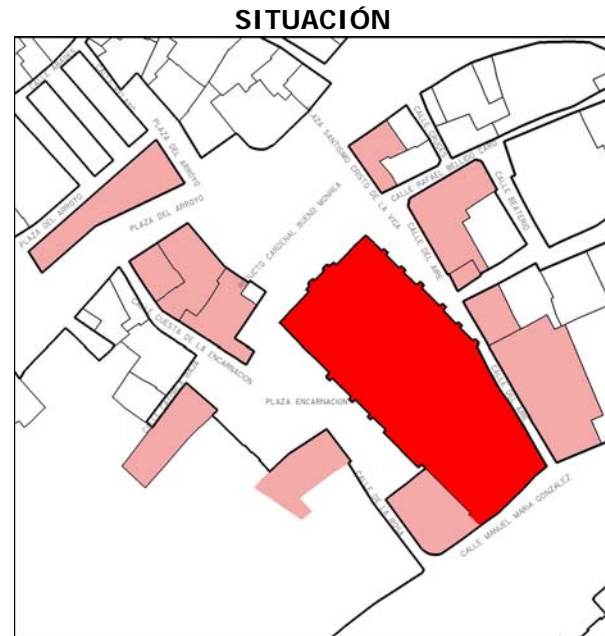
Cronología Predominante: s. XVII-XVIII
Cronología Singular:
Análisis Tipológico: Iglesia
Conservación Tipológica: Rehabilitación reciente
Uso actual: Templo
Estado conserv.aparente: Regular

Iniciada su construcción a finales del siglo XVII las obras se prolongaron a lo largo del siglo XVIII y parte del XIX. El templo tiene planta de cinco naves con escalonamiento en altura y crucero inscrito en el rectángulo de la planta. El crucero se cierra mediante cúpula sobre tambor rematada por linterna. La portada principal se encastra entre las cajas de escaleras de caracol que conducen a las bóvedas formando un gran arco de ingreso casetonado. El crucero se remata, así mismo, por sendas portadas denominadas de la Encarnación y de la Visitación.

La intervención llevará a cabo una investigación del edificio, con estrictos criterios científicos, para devolverle su más íntegra estructura y aspecto originales, con las obras de consolidación que sean necesarias. Igualmente se podrán reponer los elementos estructurales internos y externos en ruinas, caídos o deteriorados.

En estas obras deberán seguirse escrupulosamente los criterios de los documentos internacionales sobre restauración de monumentos y las leyes nacionales y autonómicas al respecto.
