# CATALOGO DE ELEMENTOS EN EL CONJUNTO HISTÓRICO - ARTÍSTICO DE JEREZ DE LA FRONTERA

Denominación Histórica:  
 PZ DEL MERCADO, Nº 1, (11408), JEREZ DE LA FRONTERA  
 PZ DEL MERCADO, Nº 1, (11408), JEREZ DE LA FRONTERA  
 Sector: XII    Manzana: 53380    Parcela: 01

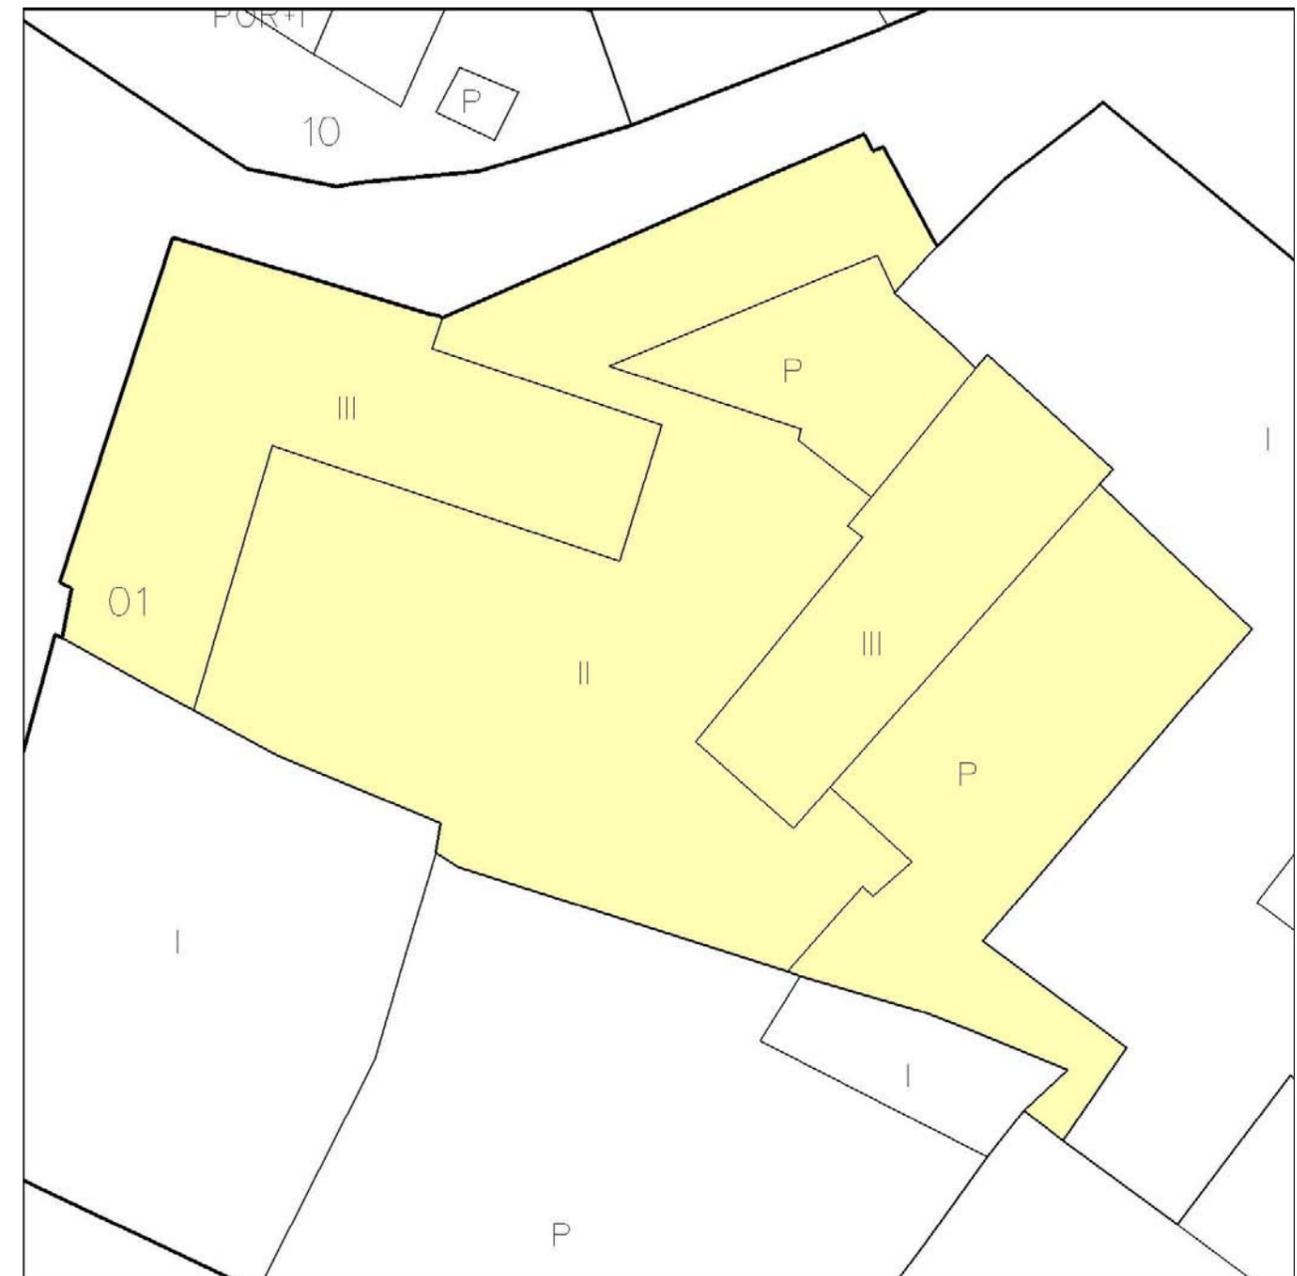
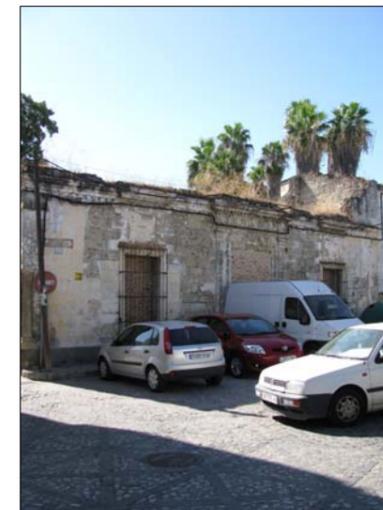
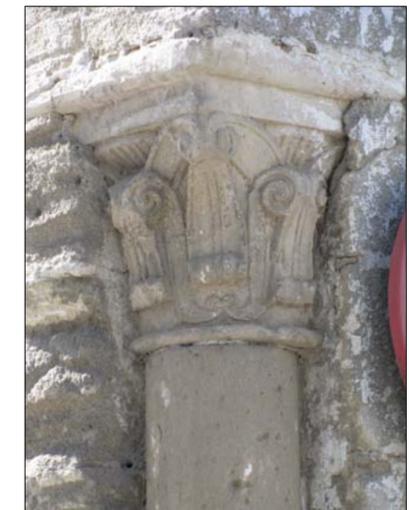
## DETALLE DE LA FINCA

Cronología Predominante: s. XVIII  
 Cronología Singular:  
 Análisis Tipológico: Casa señorial  
 Conservación Tipológica: Original  
 Uso actual: Sin uso  
 Estado conserv.aparente:

A los efectos de ocupación sobre parcela deberá cumplirse lo determinado para nueva planta. Deberán reconstruirse las dos alturas que faltan hasta recomponer el frente original, según fotografía conservada de la finca. Se autoriza la construcción de sótano.

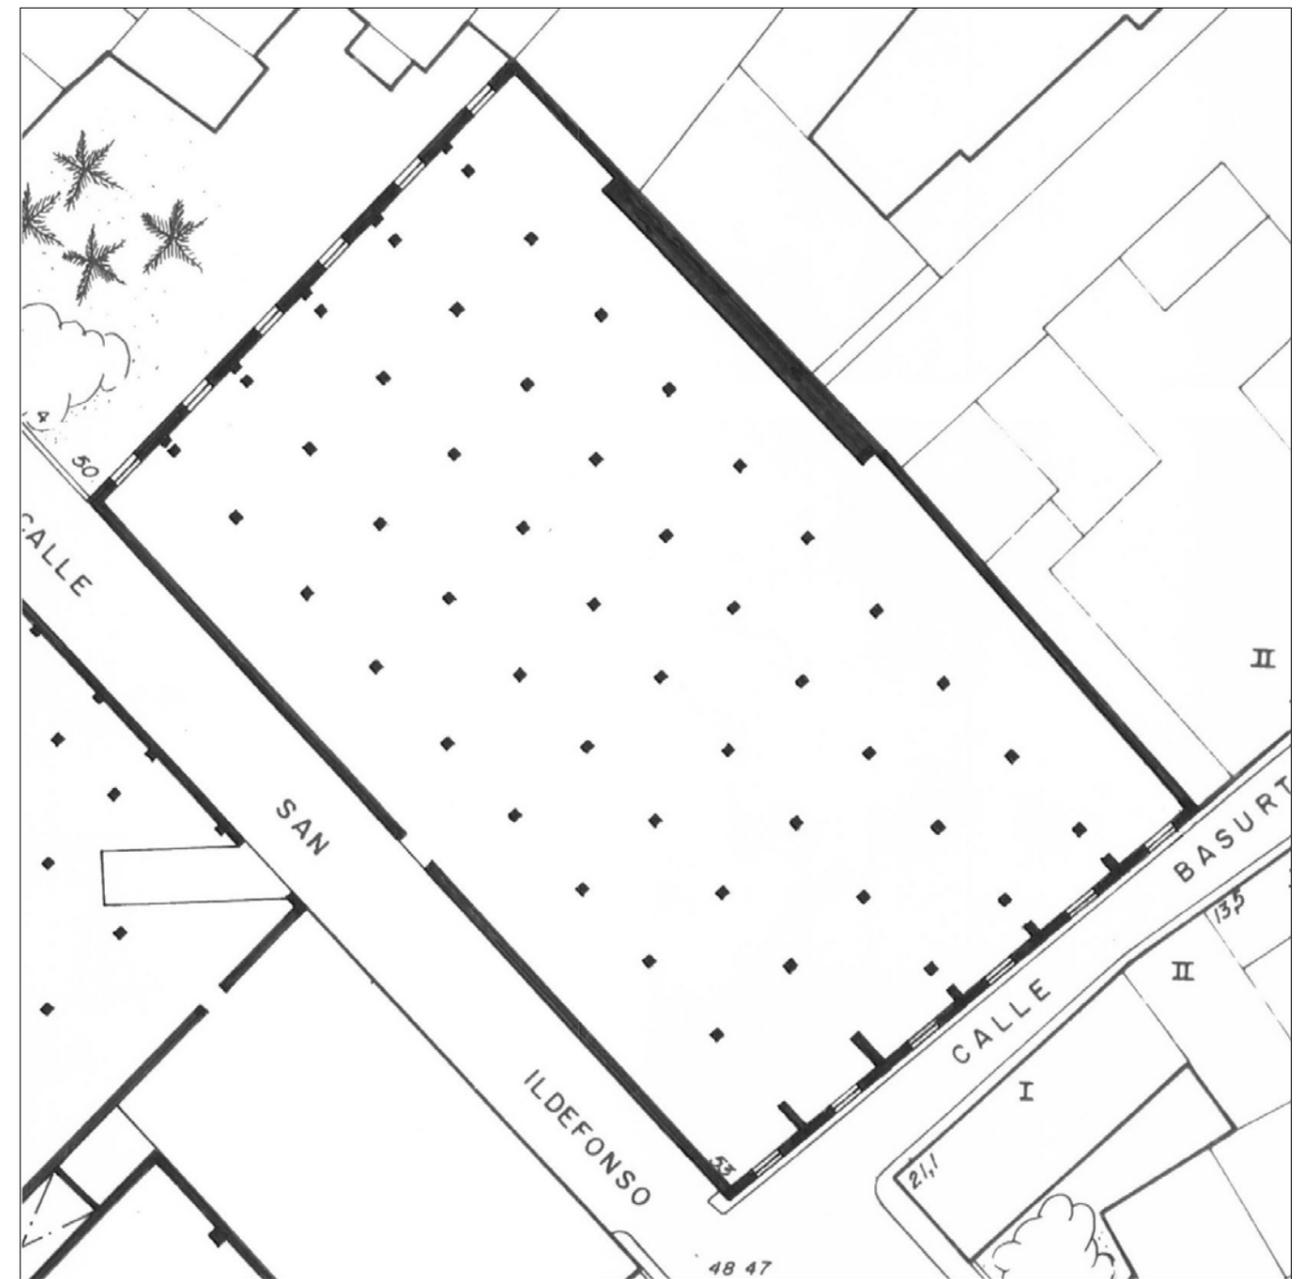
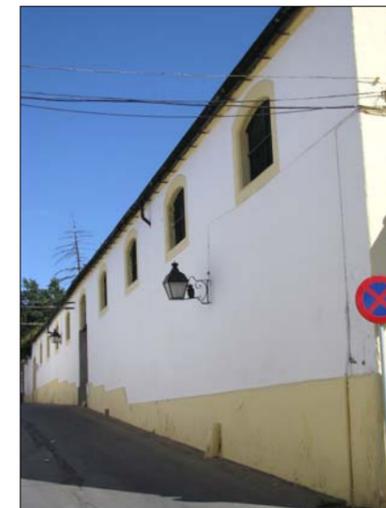
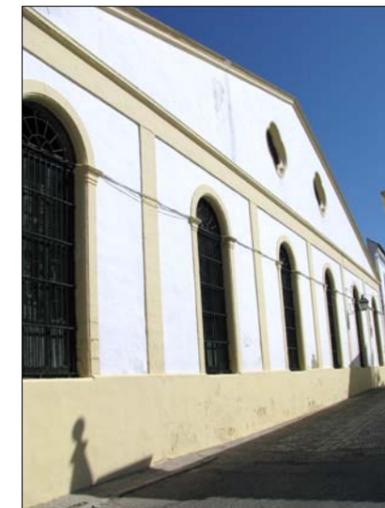
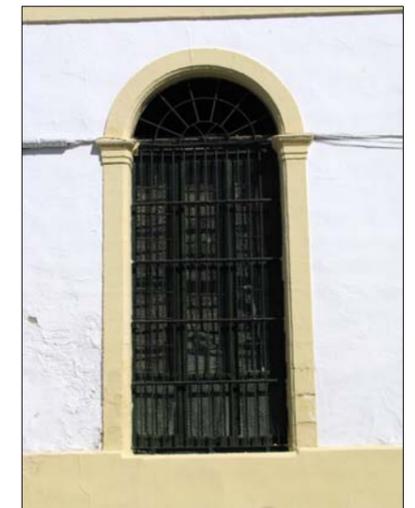
## DETALLE DE LA FINCA

Potente edificio de gran envergadura y singular emplazamiento en esquina y elevado. Se resuelve mediante crujiás de arcadas sobre una retícula de pilares completamente regular que absorbe la falta de paralelismo de los muros poñones mediante pequeños arquillos que sirven perfectamente de contrarresto a los esfuerzos horizontales.

Se conservará todo el conjunto estructural y configurador de la edificación: cerramiento exterior, soportes, cubiertas e incluso carpinterías, respetándose, en la medida de lo posible, los materiales y sistemas constructivos originales. Para los elementos funcionales que requieran cierta independencia: oficinas, aseos, pequeños almacenes, etc. Podrán construirse pequeñas entreplantas e independizar espacios con un máximo del 10% de la superficie en planta, situándolos en lugares periféricos de la edificación a fin de que afecten mínimamente a la configuración espacial interior. Con carácter general deberán cumplirse las condiciones establecidas para el subtipo G3 Bodega tradicional.

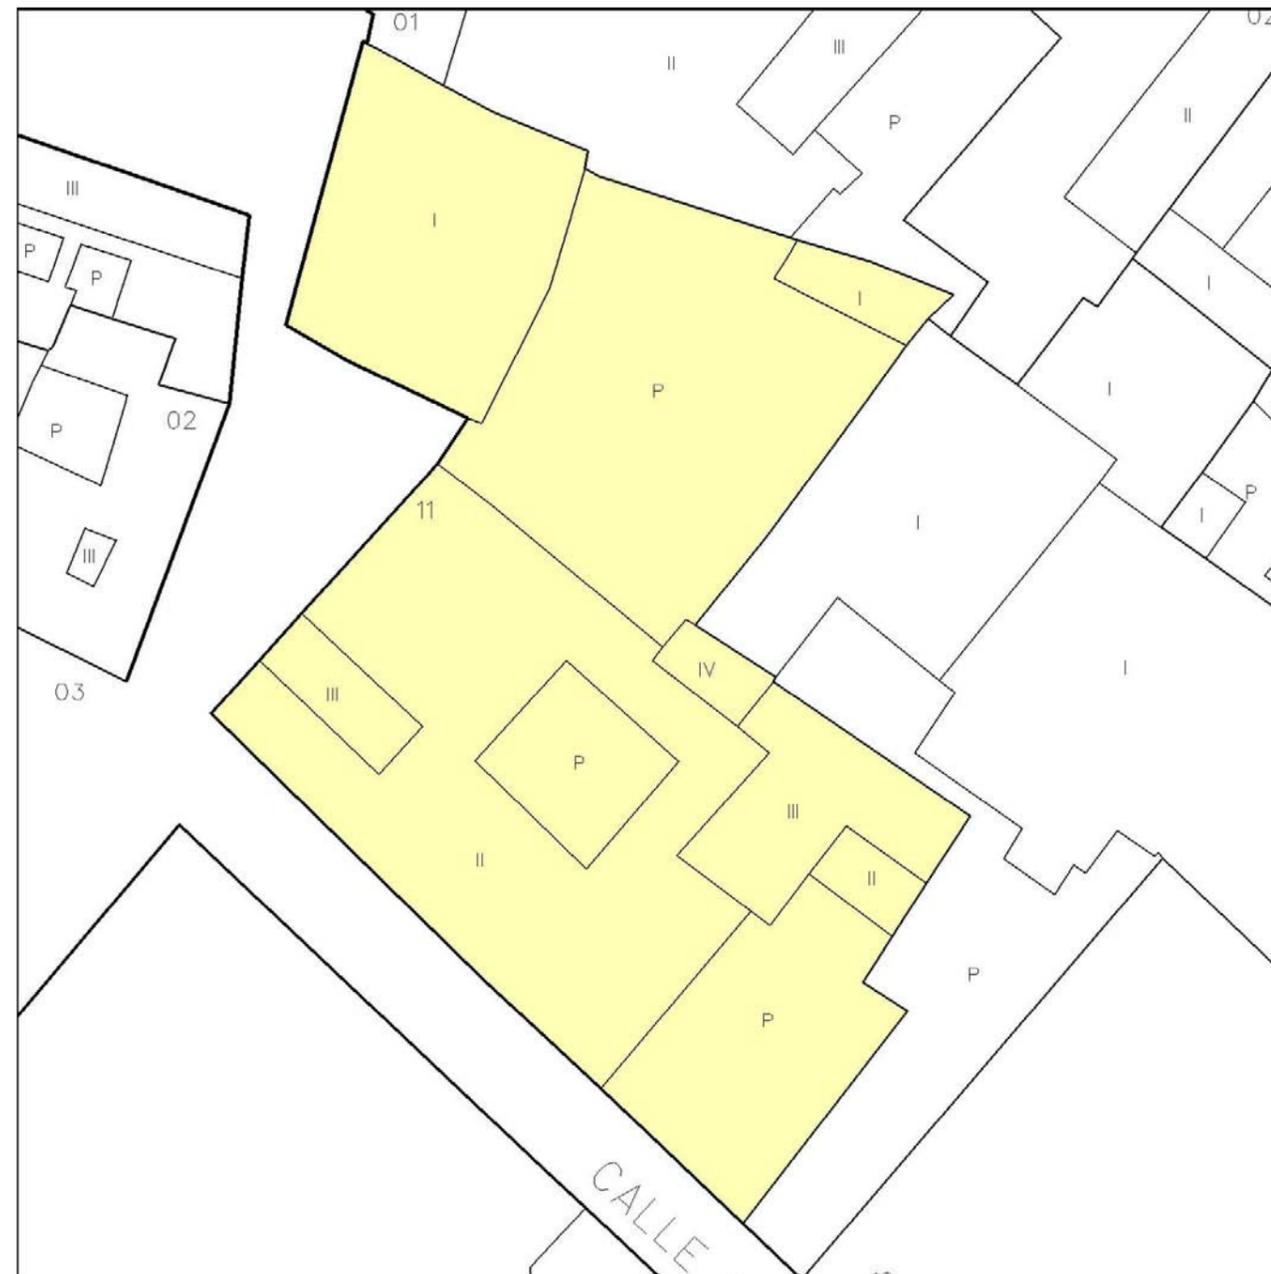
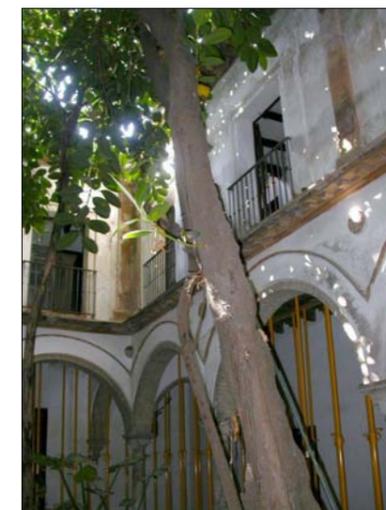
## DETALLE DE LA FINCA

Su portada, aún de estética gótica, es obra del siglo XVI, sobresaliendo de ella la estereotomía de las dovelas de su falso dintel engatillado. Destacan de su exterior su balcón esquinero con primorosos trabajos de forja del siglo XVIII y la pequeña portada de la capilla a calle de San Ildefonso. Es en sí de líneas sencillas, pero está profusamente decorada con tarjas vegetales en las que se representan elementos de la pasión de Cristo. En el interior destaca el elegante patio del siglo XVII de ladrillo con arcadas de medio punto sobre columnas de mármol.

Deberá conservarse el granero existente con fachada a plaza del Mercado, en el cual podrá completarse el forjado intermedio que actualmente ocupa la mitad de la finca. Sus huecos podrán ampliarse, para mejorar la habitabilidad, pero manteniendo el concepto de fachada maciza que presentan estas estructuras arquitectónicas.  
En la parte del solar libre de edificación o arbolado se autoriza la construcción de sótano.

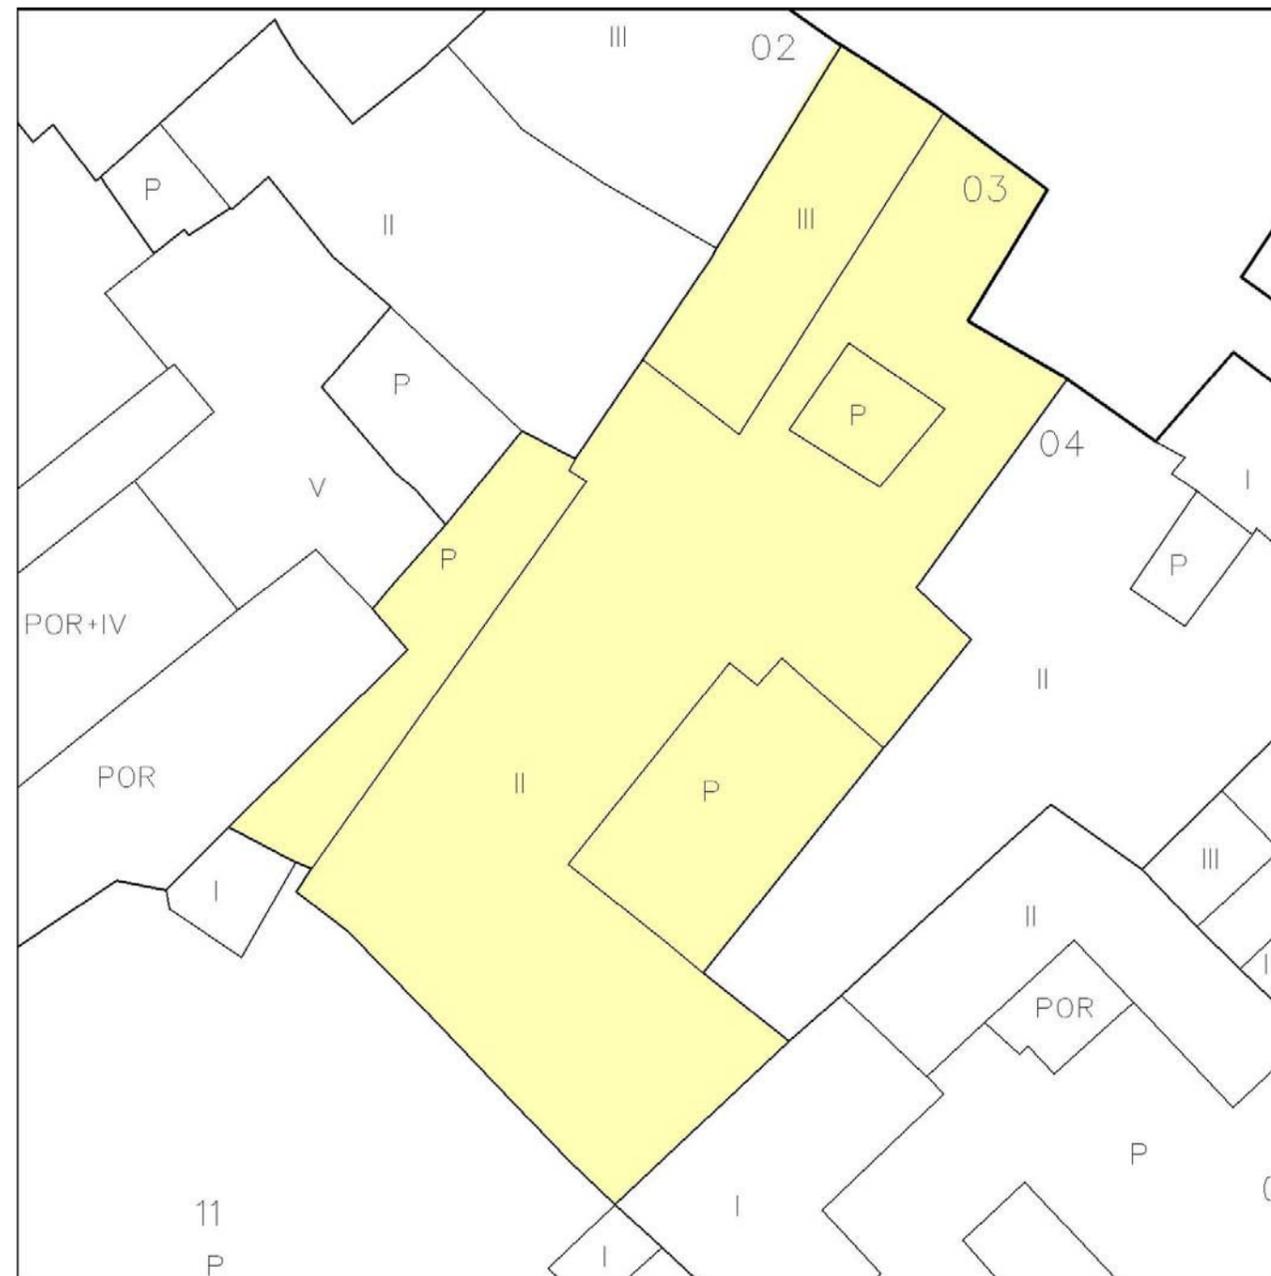
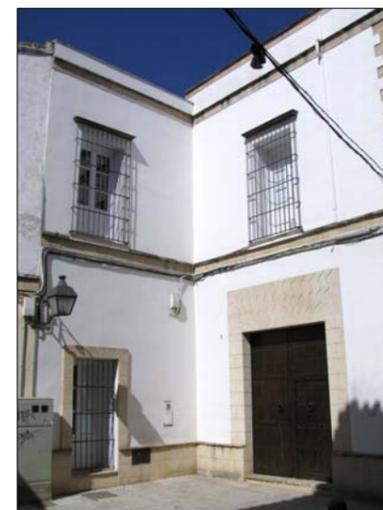
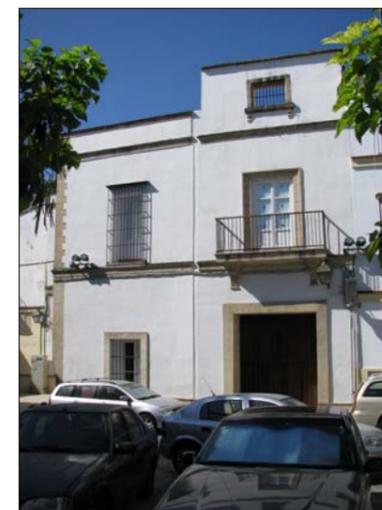
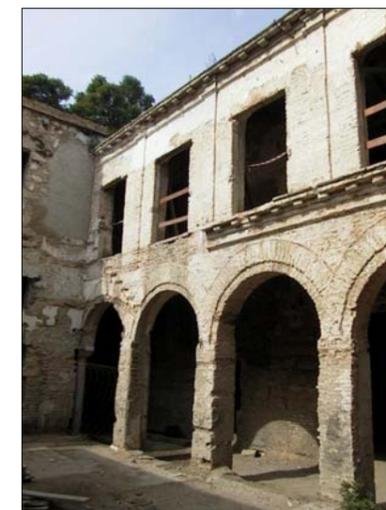
## DETALLE DE LA FINCA

Sobre un enorme solar se asienta esta compleja edificación que cuenta con dos patios uno junto al acceso de menor tamaño y otro hacia el interior de dimensiones considerables. A este patio con galería cubierta en uno de sus lados se abre una bodega-granero con arcos transversales de gran luz en planta baja. A destacar la techumbre de madera existente en el piso superior que, afortunadamente, ha sido somerida a una adecuada restauración.

Deberá mantenerse la apariencia exterior y elementos comunes de circulación como escaleras principales y patios estructurantes con sus galerías que, como regla general, no podrán ser privatizados en la intervención. Deberán eliminarse los elementos o volúmenes añadidos que distorsionen la tipología original y los valores arquitectónicos y espaciales de la edificación. Se permite la redistribución de tabiquería sin modificar espacios conformados con techos de diseño singular y unitario. Deberán mantenerse siempre visibles las estructuras y elementos decorativos internos y externos originales, que revistan interés arquitectónico o histórico.

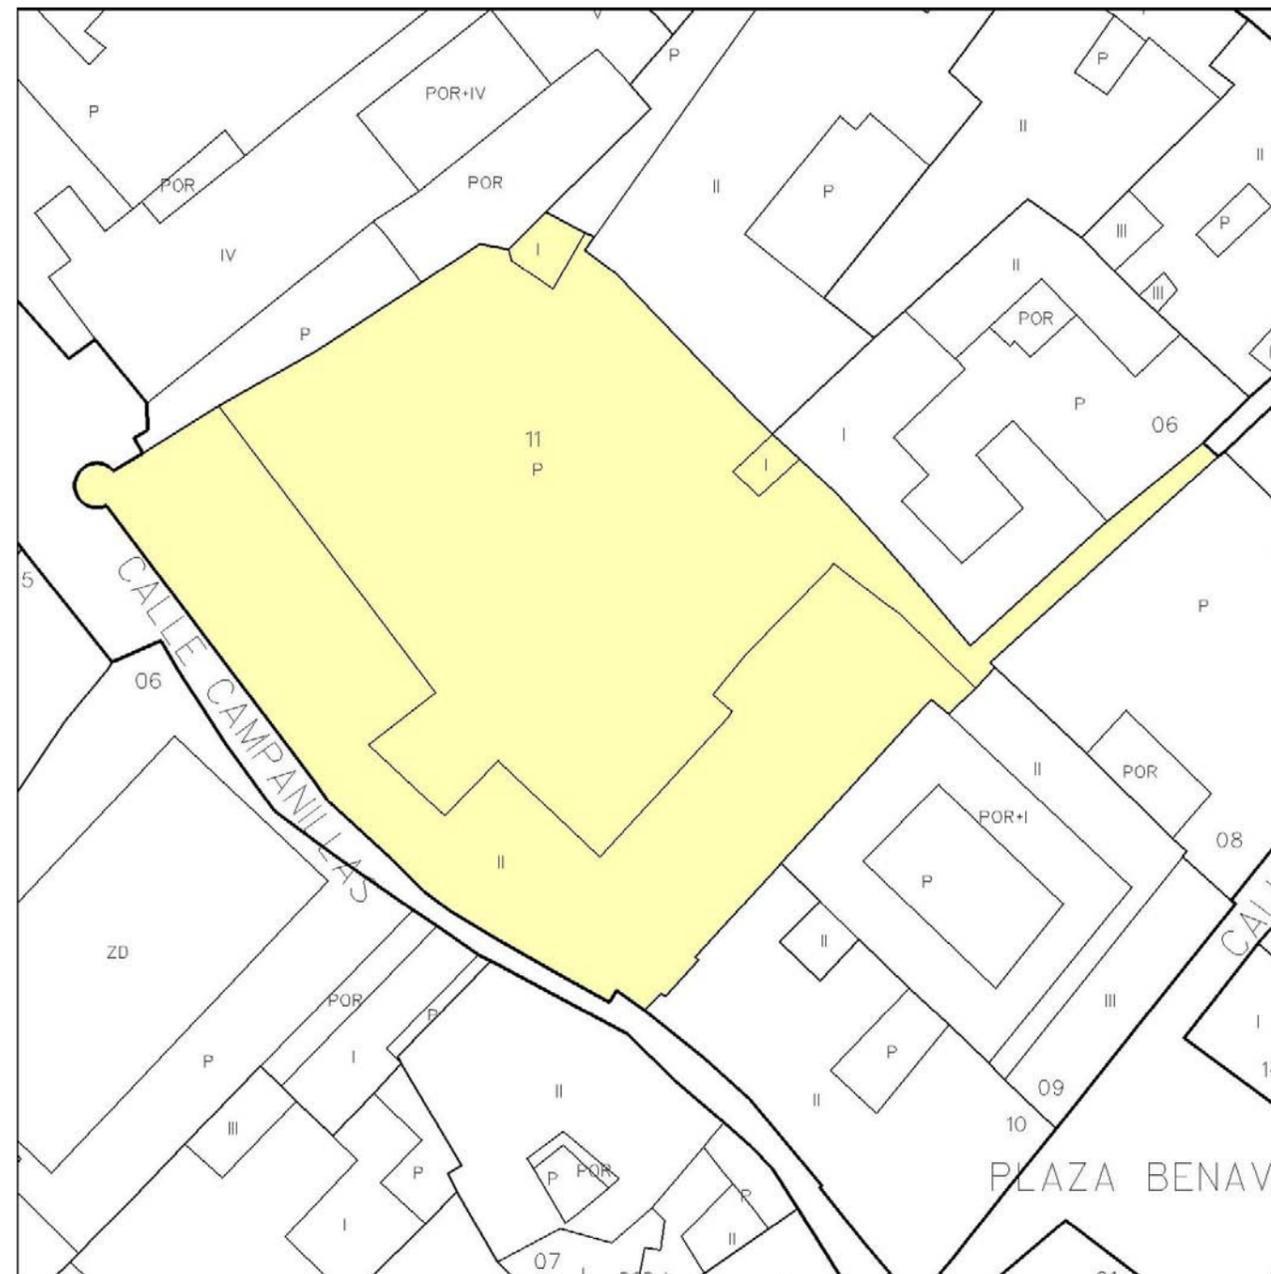
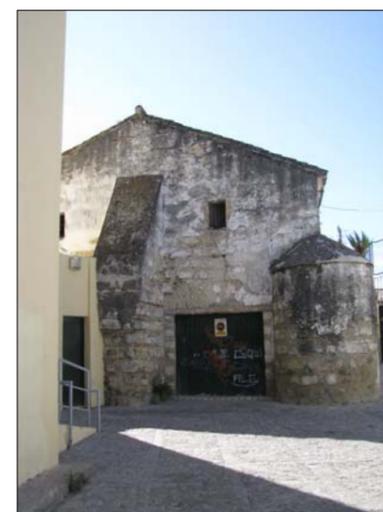
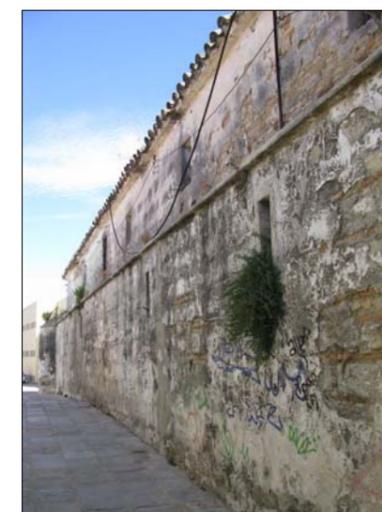
## DETALLE DE LA FINCA

Se trata de la bodega-granero del palacio. Como era habitual en la época, la edificación principal cuenta con construcciones anexas de almacenamiento para la producción de las fincas rústicas de las que disfrutaban los propietarios. Responde a una tipología muy habitual en la ciudad durante los siglos XVII y XVIII, cuenta con dos plantas, la baja cubierta con bóvedas de arista y la superior cerrada con cubierta de madera a dos aguas. Exteriormente presenta fachadas muy ciegas y pesadas donde destacan un contrafuerte y un pie de amigo cilíndrico en la esquina.

Deberá mantenerse la estructura resistente, apariencia exterior y espacialidad interior. Se permite la redistribución de tabiquería respetando los ritmos de pilares y bóvedas. Deberán mantenerse siempre visibles las bóvedas de arista de planta baja y los techos de madera de la planta superior.  
 Esta parcela (11) junto con las 08, 09 y 10 de la misma manzana conforman el BIC "Palacio Camporreal".
