CATALOGO DE ELEMENTOS EN EL CONJUNTO HISTÓRICO - ARTÍSTICO DE JEREZ DE LA FRONTERA

Denominación Histórica:
 CL CABEZAS, (11403), JEREZ DE LA FRONTERA
 CL CABEZAS, (11403), JEREZ DE LA FRONTERA
 Sector: XIII Manzana: 53390 Parcela: 02

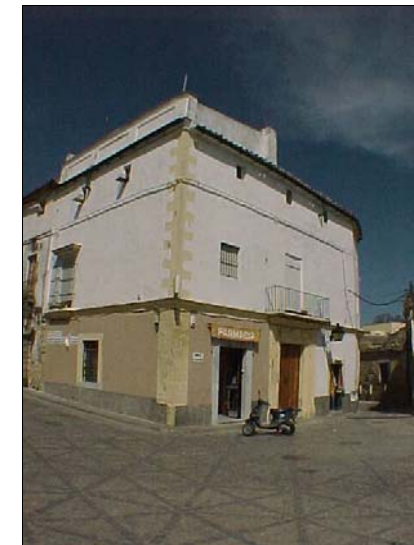
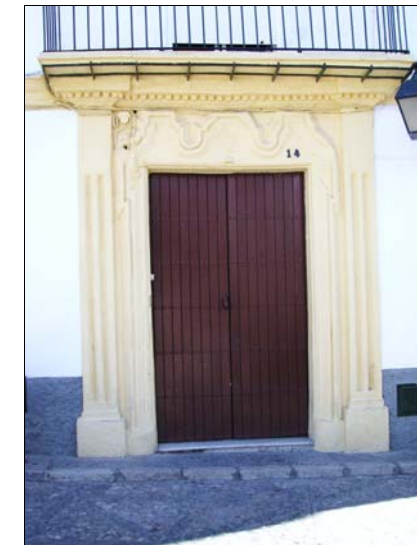
Desde un lenguaje más popular mantiene los criterios compositivos de las casas barrocas de la ciudad. A destacar su portada en piedra con pilastras cajeadas.

Deberán eliminarse el castillete en cubierta con frente a fachada y el aplacado exterior del local comercial.

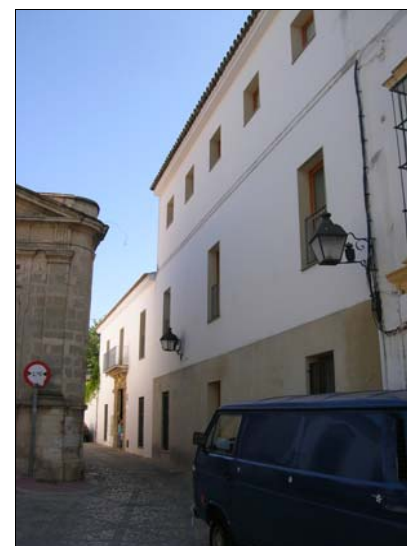
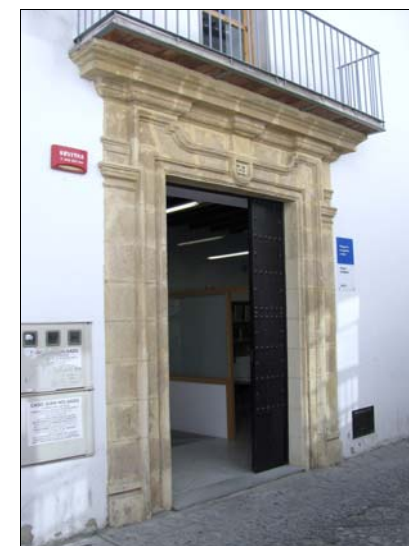
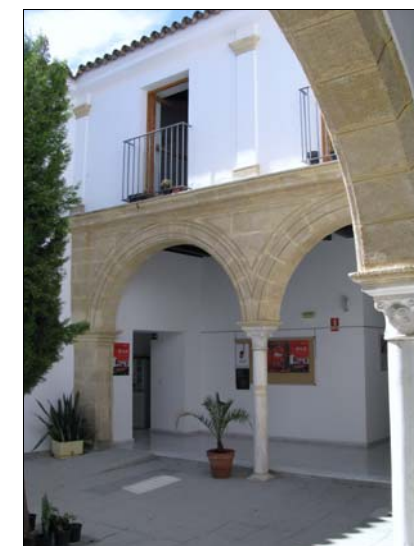
Aunque muy reformada durante la rehabilitación que sufrió, por el estado de ruina del que partía, esta finca conserva aún un interesante patio porticado en tres de sus lados con arcos de medio punto sobre columnas de mármol y una sencillad portada dieciochesca con sus pilastras cajeadas y su baquetón mixtilíneo.

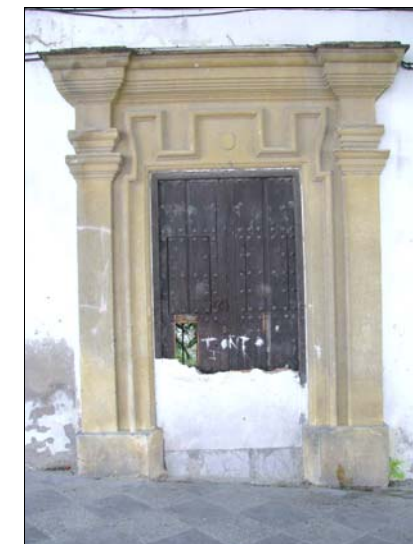
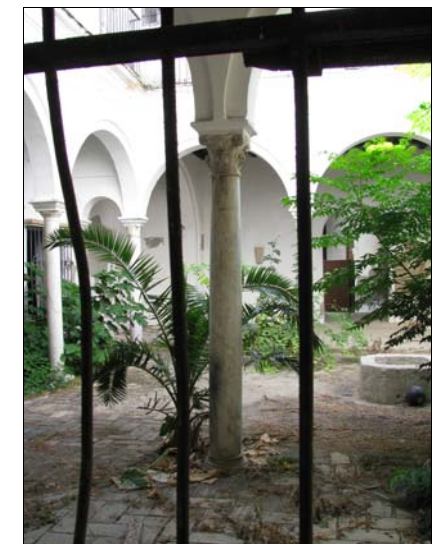
Se trata de la antigua casa de los Condes de Montegil. Hacia la plaza Belén presenta una fachada neoclásica de la primera mitad del siglo XIX dividida en dos cuerpos: el inferior, con pilastras almohadilladas de orden mensular, tiene vanos que comunican con la planta baja y con la intrepanta, mientras que el superior, con pilastras estriadas de orden jónico y guirnaldas sobre los balcones, se corresponde con el piso noble. Más antiguo es el cuerpo edificado hacia la plaza Belén con patio rectangular porticado con el escudo de los Adorno sobre los capiteles de las columnas.

Elemento singular: Rótulo en cerámica con el nombre de la plaza.

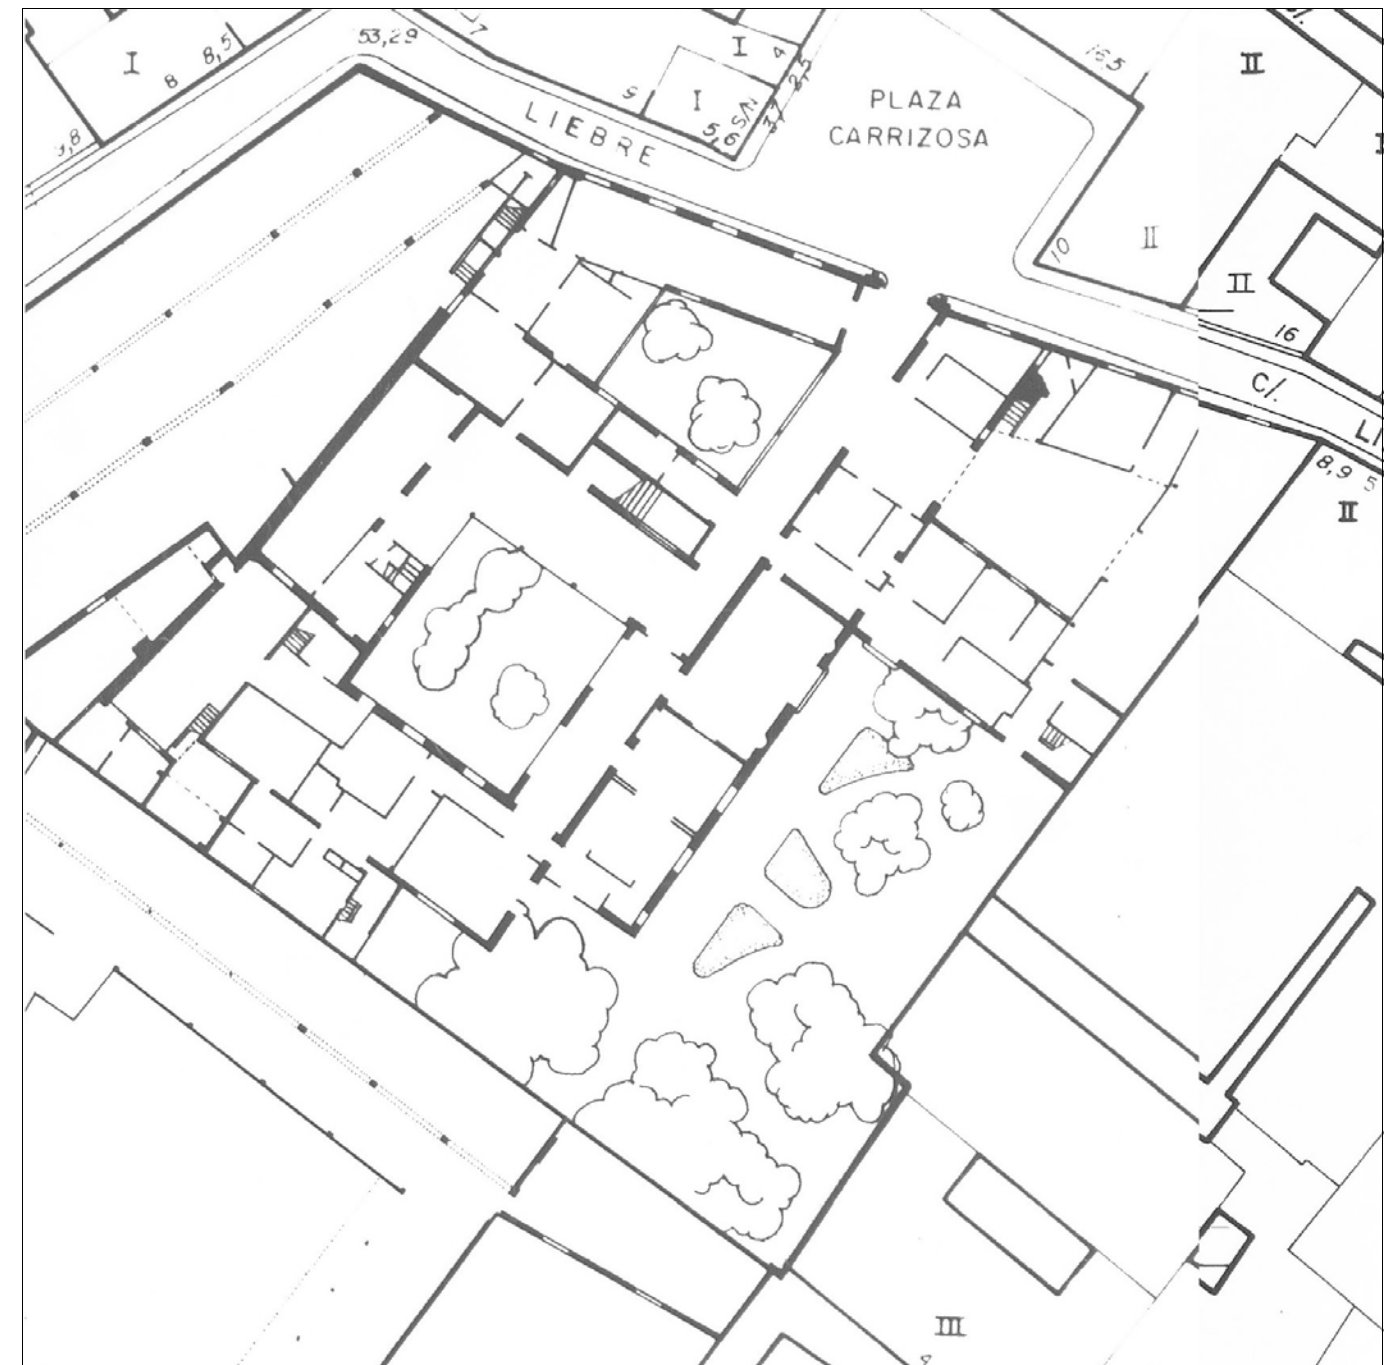
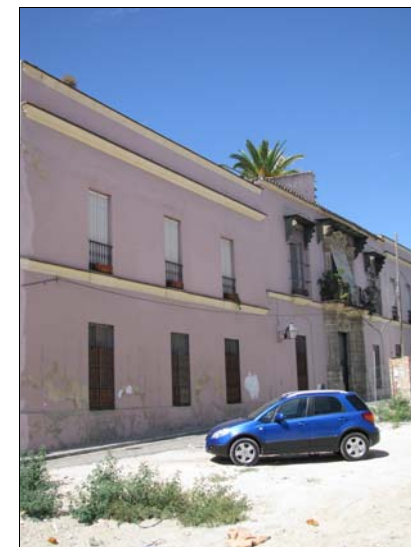
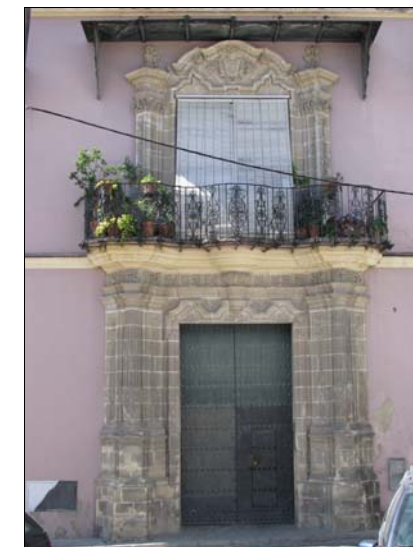
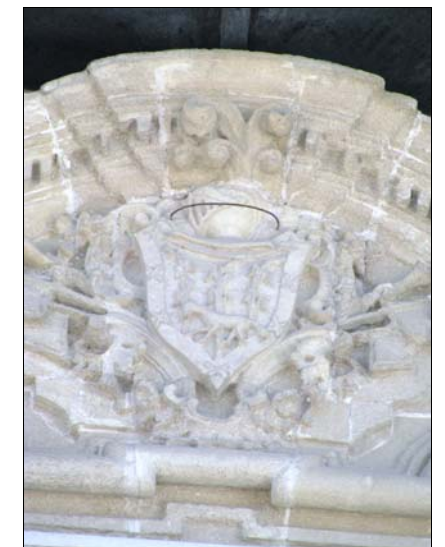
De su fachada destaca especialmente la portada, construida en el último tercio del XVIII. El cuerpo bajo de esta portada cuenta con medias columnas adosadas sobre plintos y el característico baquetón mixtilíneo en torno a la puerta. El balcón, con herrajes de mérito, presenta un perfil que reproduce el movimiento de la cornisa en que se apoya. El cuerpo superior tiene pilastras corintias dispuestas al bias, sobre las que corre una muy movida cornisa rematada en jarrones de flores. Del interior destacan el patio, con arcadas en dos de sus frentes, y el techo de la escalera, con los escudos familiares en los ángulos.

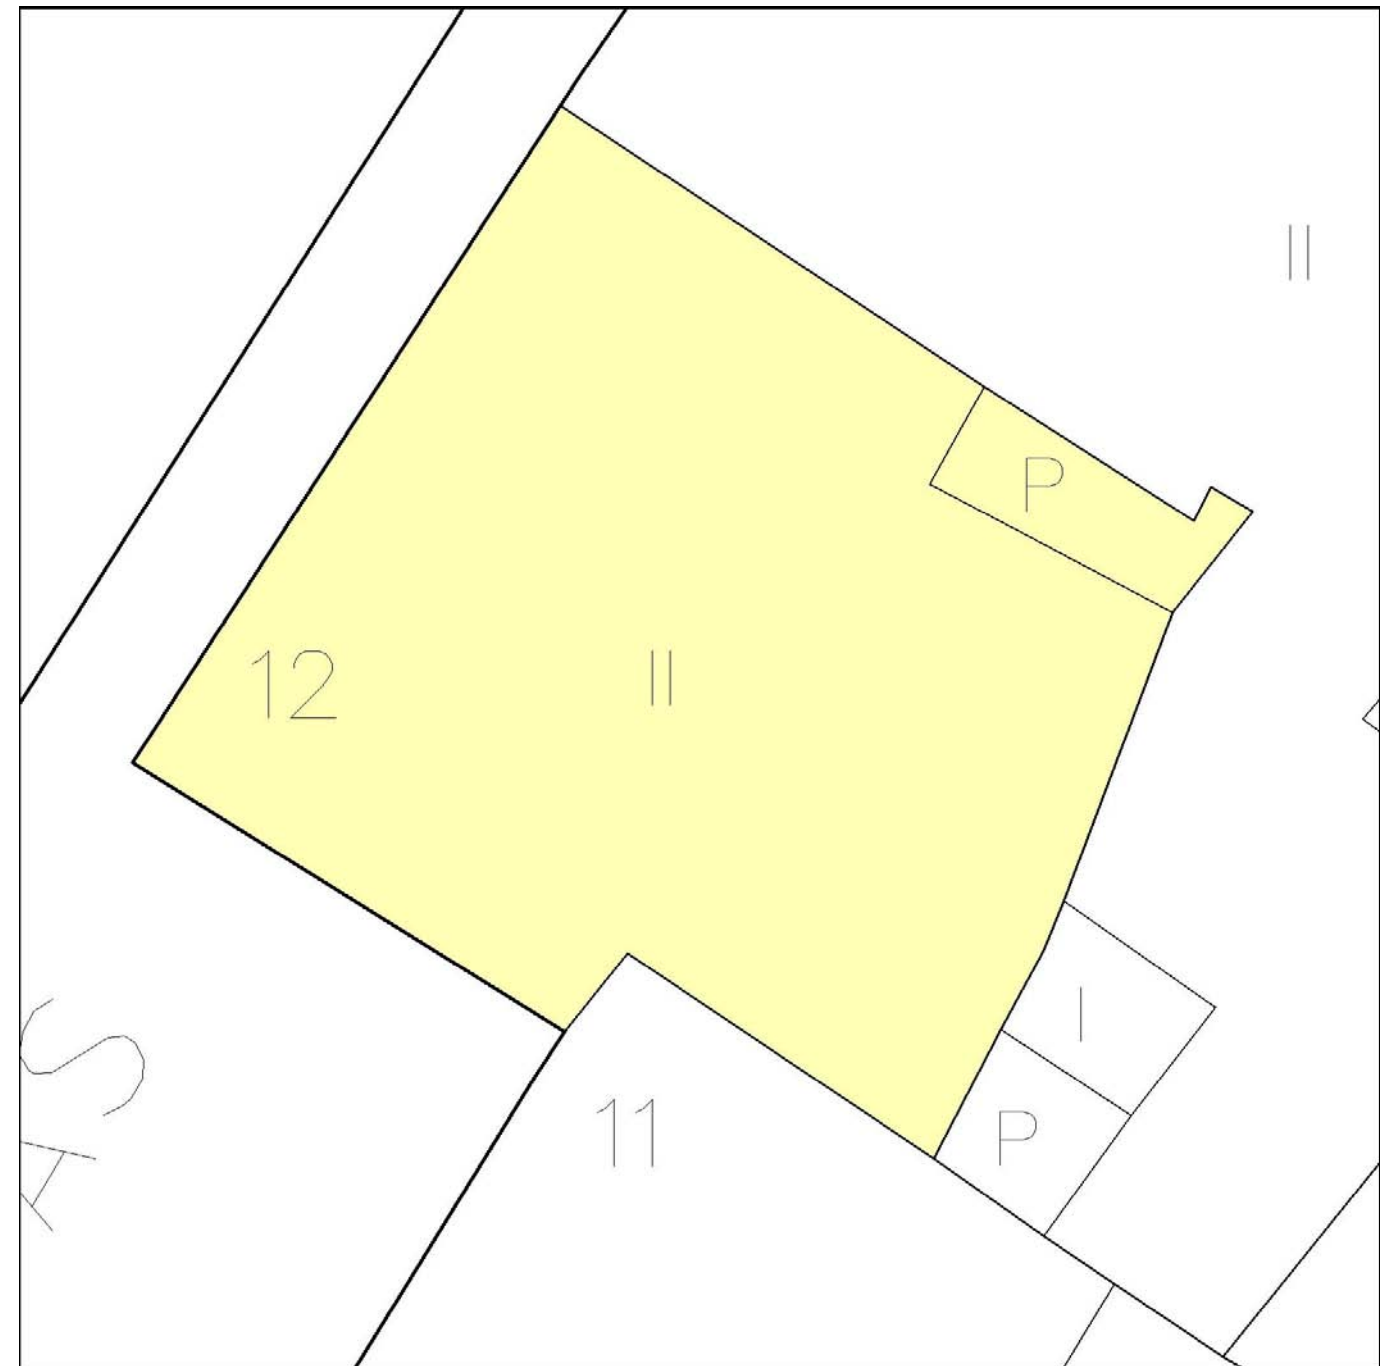
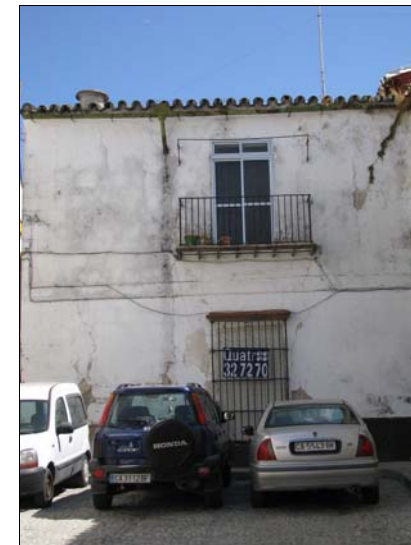
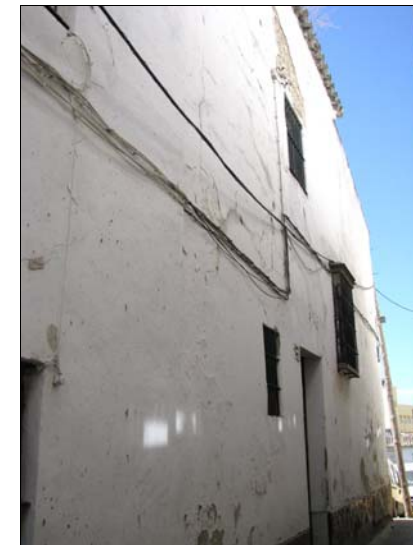
DETALLE DE LA FINCA

Cronología Predominante: s. XVIII
 Cronología Singular:
 Análisis Tipológico: Casa patio
 Conservación Tipológica: Original
 Uso actual: Residencial
 Estado conserv.aparente: Regular

Deberá mantenerse en todo lo posible la tipología estructural del edificio original en las crujeas, volúmenes, tipo de cubiertas y patios del mismo. Deberán eliminarse los elementos o volúmenes añadidos que distorsionen la tipología original y los valores arquitectónicos y espaciales de la edificación. Cuando existan forjados de muy mala calidad (de rollizos y similares) y en mal estado de conservación podrían sustituirse éstos por otros resueltos con sistemas estructurales contemporáneos.
