CATALOGO DE ELEMENTOS EN EL CONJUNTO  
HISTÓRICO - ARTÍSTICO DE JEREZ DE LA FRONTERA

Denominación Histórica:  
CL BARRERAS, Nº 2, (11401), JEREZ DE LA FRONTERA  
CL BARRERAS, Nº 2, (11401), JEREZ DE LA FRONTERA  
Sector: 2 Manzana: 53443 Parcela: 01

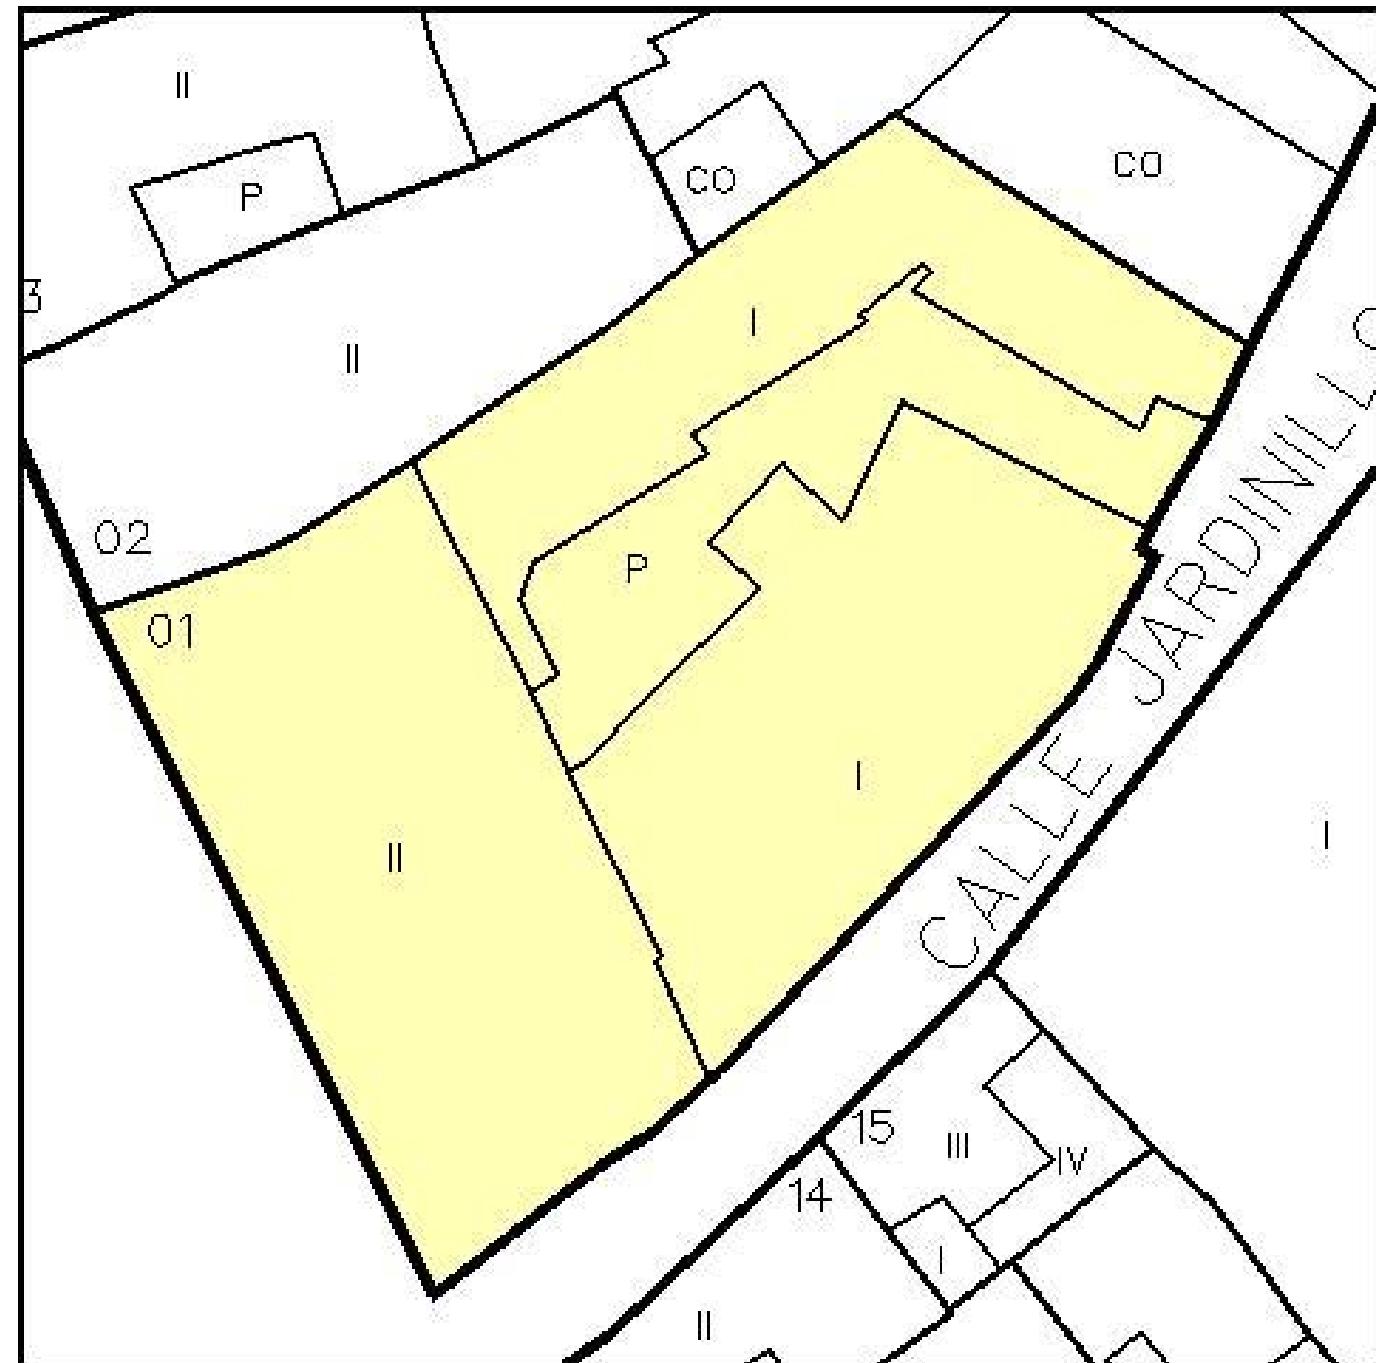
**DETALLE DE LA FINCA**

Cronología Predominante: Tradicional  
Cronología Singular:  
Análisis Tipológico: Patio de vecinos  
Conservación Tipológica: Original  
Uso actual: Residencial y comercial  
Estado conserv.aparente: Bueno

Esta finca procede originalmente de dos distintas: Una de dos plantas que da frente a calle Barreras y la otra con frente a calle Jardinillo. La parte protegida es la correspondiente a calle Barreras. Por provenir de fincas distintas y tener configuraciones tipológicas igualmente distintas se autoriza la segregación de ambas partes por el límite de la trama de catalogación que aparece en el plano de catalogación. Deberá pintarse el zócalo de color adecuado y eliminar el rótulo del local comercial no acorde con la normativa vigente.

Deberá mantenerse la apariencia exterior y elementos comunes de circulación como escaleras principales y patios estructurantes con sus galerías que, como regla general, no podrán ser privatizados en la intervención. Deberán eliminarse los elementos o volúmenes añadidos que distorsionen la tipología original y los valores arquitectónicos y espaciales de la edificación. Se permite la redistribución de tabiquería sin modificar espacios conformados con techos de diseño singular y unitario. Deberán mantenerse siempre visibles las estructuras y elementos decorativos internos y externos originales, que revistan interés arquitectónico o histórico.

Podrán reponerse elementos estructurales deteriorados repitiendo siempre los sistemas constructivos originales. Con carácter general se excluyen de este supuesto los muros de fábrica.

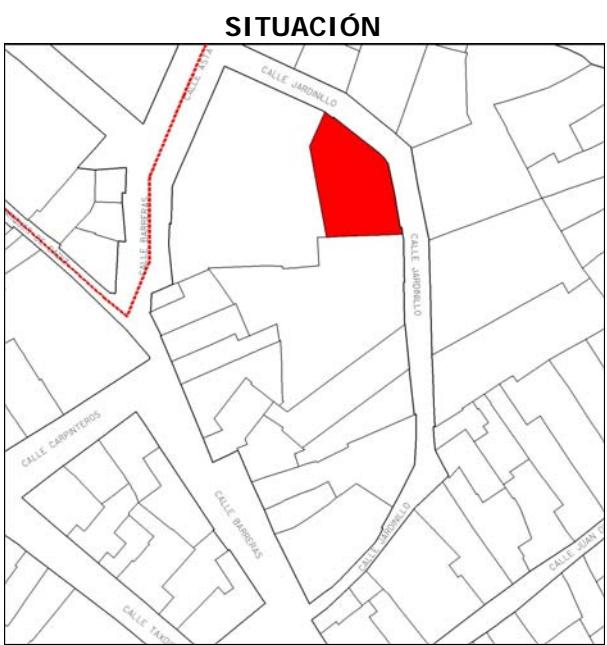
Cronología Predominante: s. XIX  
Cronología Singular:  
Análisis Tipológico: Bodega  
Conservación Tipológica: Original  
Uso actual: Bodega  
Estado conserv.aparente: Bueno

Esquema de casco con patio/lavadero delante, ofrece la singularidad de disponer muros paralelos en vez de arquerías o dinteles. Las dos naves laterales están cubiertas con chapa. Incluye casco a Jardinillo.

Se conservará todo el conjunto estructural y configurador de la edificación: cerramiento exterior, soportes, cubiertas e incluso carpinterías, respetándose, en la medida de lo posible, los materiales y sistemas constructivos originales. Para los elementos funcionales que requieran cierta independencia: oficinas, aseos, pequeños almacenes, etc. Podrán construirse pequeñas entreplantas e independizar espacios con un máximo del 10% de la superficie en planta, situándolos en lugares periféricos de la edificación a fin de que afecten mínimamente a la configuración espacial interior. Con carácter general deberán cumplirse las condiciones establecidas para el subtipo G3 Bodega tradicional.

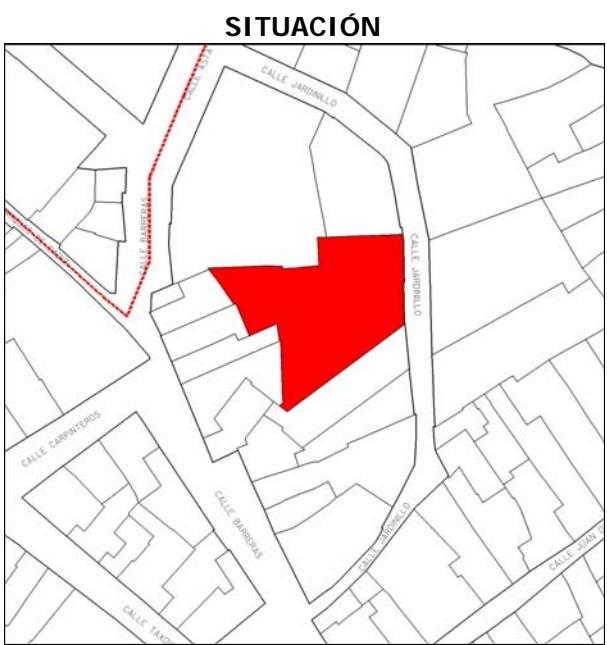
Cronología Predominante: s. XIX  
Cronología Singular: 1837  
Análisis Tipológico: Bodega  
Conservación Tipológica: Original  
Uso actual: Bodega  
Estado conserv.aparente: Bueno

Fechada en 1837 y firmada por el arquitecto Fernando del Castillo destaca la racionalidad del sistema de ocupación del solar que a diferencia de las adaptaciones habituales a la alineación, en este caso se intenta mantener la autonomía de los espacios.

Se conservará todo el conjunto estructural y configurador de la edificación: cerramiento exterior, soportes, cubiertas e incluso carpinterías, respetándose, en la medida de lo posible, los materiales y sistemas constructivos originales. Para los elementos funcionales que requieran cierta independencia: oficinas, aseos, pequeños almacenes, etc. Podrán construirse pequeñas entreplantas e independizar espacios con un máximo del 10% de la superficie en planta, situándolos en lugares periféricos de la edificación a fin de que afecten mínimamente a la configuración espacial interior. Con carácter general deberán cumplirse las condiciones establecidas para el subtipo G3 Bodega tradicional.

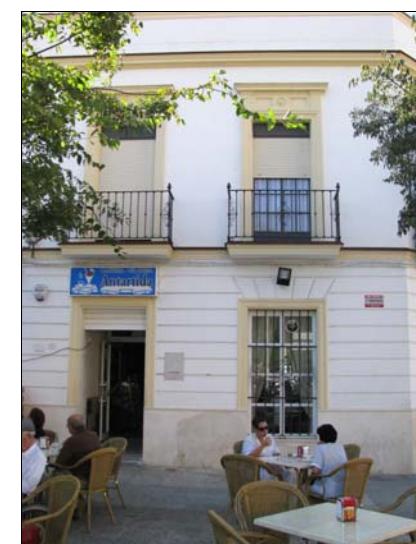
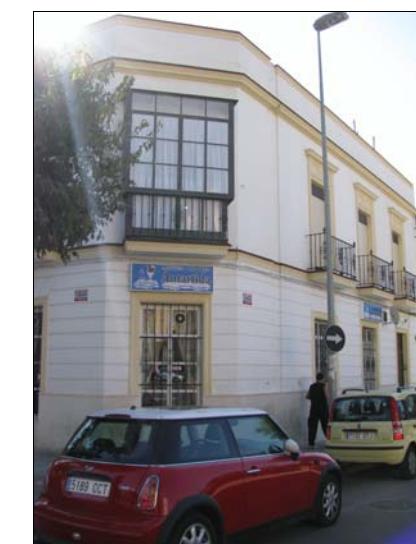
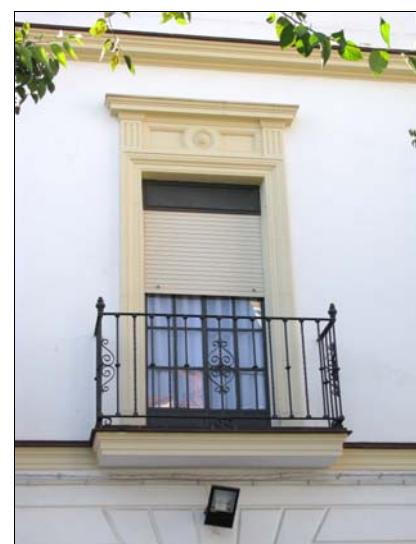
## DETALLE DE LA FINCA

Cronología Predominante: Fines s. XIX y principios s. XX

Ánálsis Tipológico: Casa patio

Conservación Tipológica: Transformación histórica

Estado conserv.aparente: Bueno

Deberá mantenerse la apariencia exterior y elementos comunes de circulación como escaleras principales y patios estructurantes con sus galerías que, como regla general, no podrán ser privatizados en la intervención. Deberán eliminarse los elementos o volúmenes añadidos que distorsionen la tipología original y los valores arquitectónicos y espaciales de la edificación. Se permite la redistribución de tabiquería sin modificar espacios conformados con techos de diseño singular y unitario. Deberán mantenerse siempre visibles las estructuras y elementos decorativos internos y externos originales, que revistan interés arquitectónico o histórico.

Podrán reponerse elementos estructurales deteriorados repitiendo siempre los sistemas constructivos originales. Con carácter general se excluyen de este supuesto los muros de fábrica.

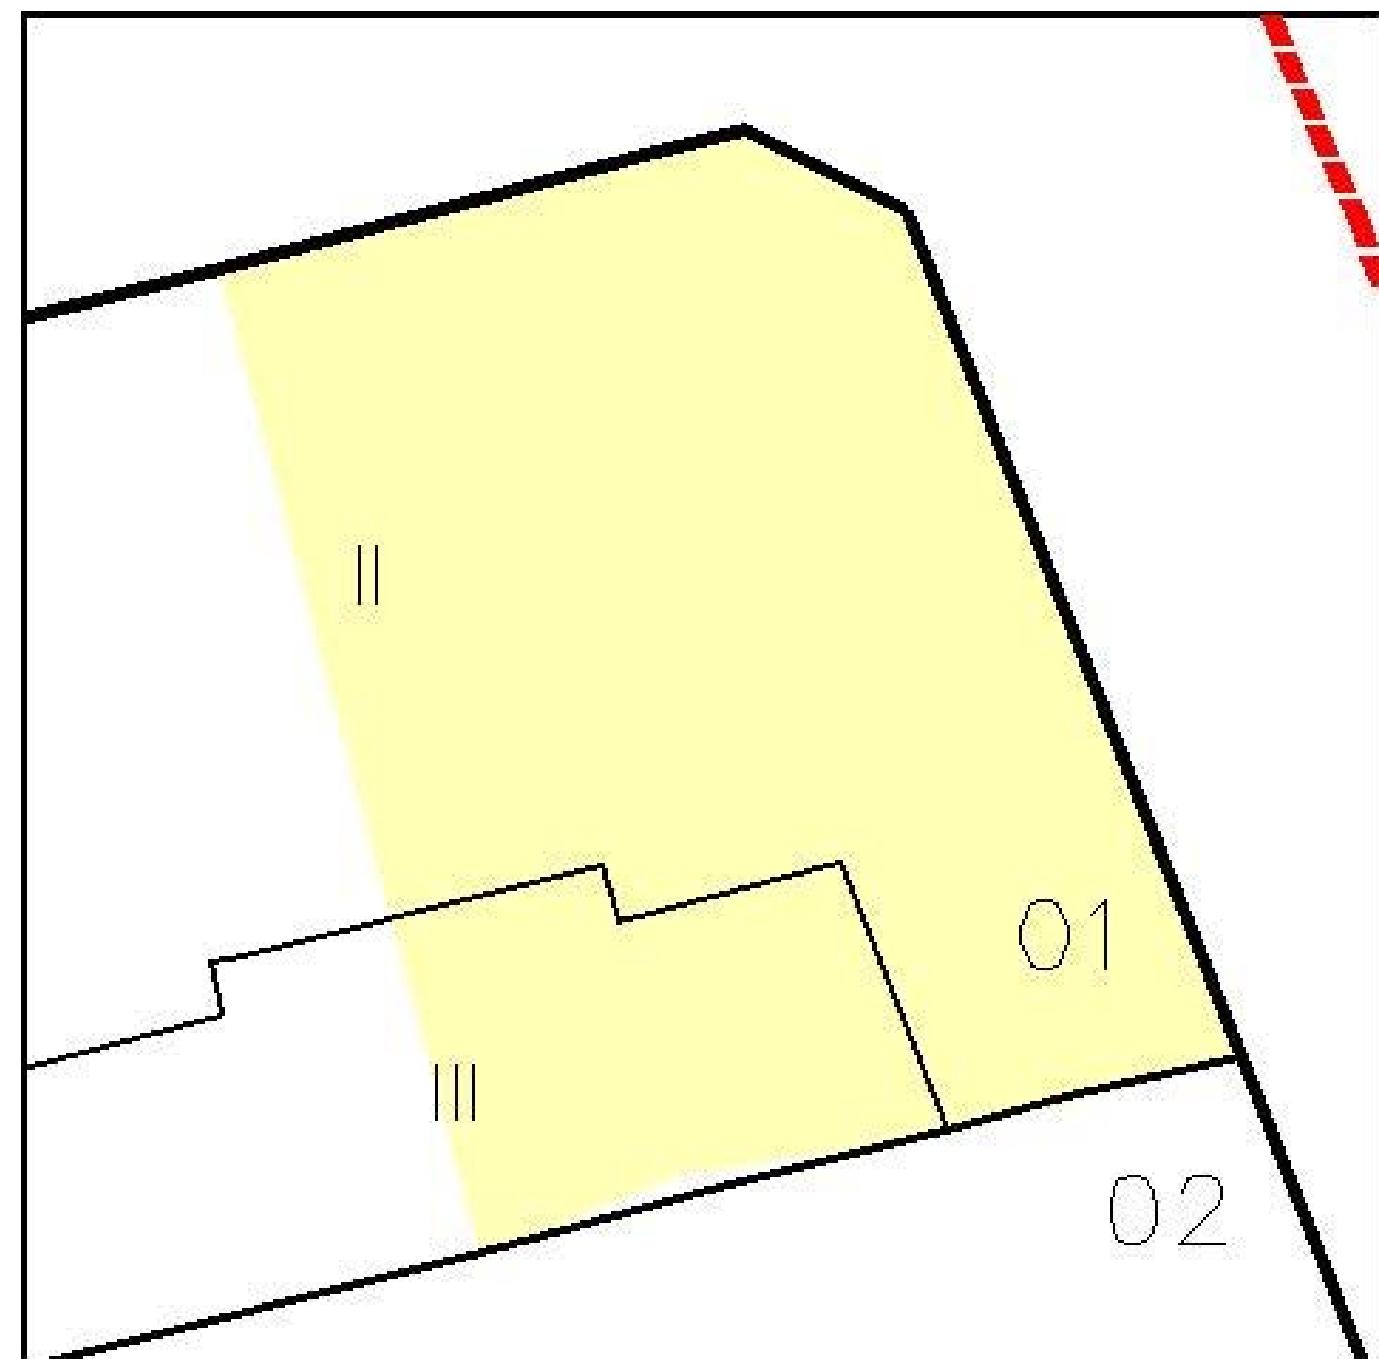
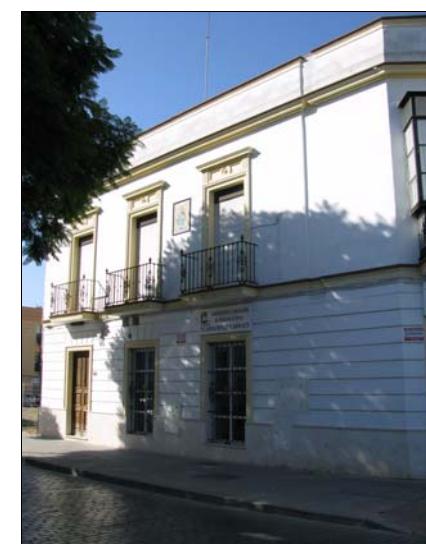
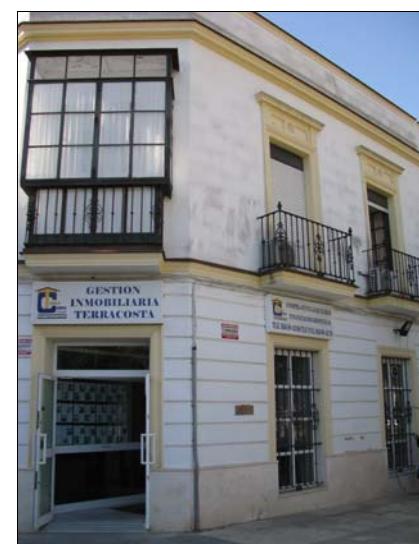
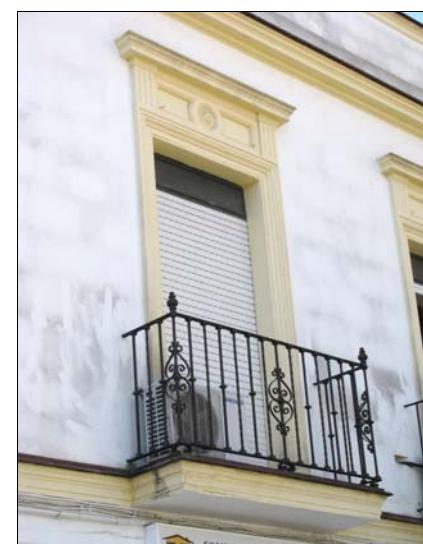
## DETALLE DE LA FINCA

Cronología Predominante: Fines s. XIX y principios s. XX  
Cronología Singular:  
Análisis Tipológico: Casa patio  
Conservación Tipológica: Transformación histórica  
Uso actual: Residencial y comercial  
Estado conserv.aparente: Bueno

Deberá mantenerse la apariencia exterior y elementos comunes de circulación como escaleras principales y patios estructurantes con sus galerías que, como regla general, no podrán ser privatizados en la intervención. Deberán eliminarse los elementos o volúmenes añadidos que distorsionen la tipología original y los valores arquitectónicos y espaciales de la edificación. Se permite la redistribución de tabiquería sin modificar espacios conformados con techos de diseño singular y unitario. Deberán mantenerse siempre visibles las estructuras y elementos decorativos internos y externos originales, que revistan interés arquitectónico o histórico.

Podrán reponerse elementos estructurales deteriorados repitiendo siempre los sistemas constructivos originales. Con carácter general se excluyen de este supuesto los muros de fábrica.

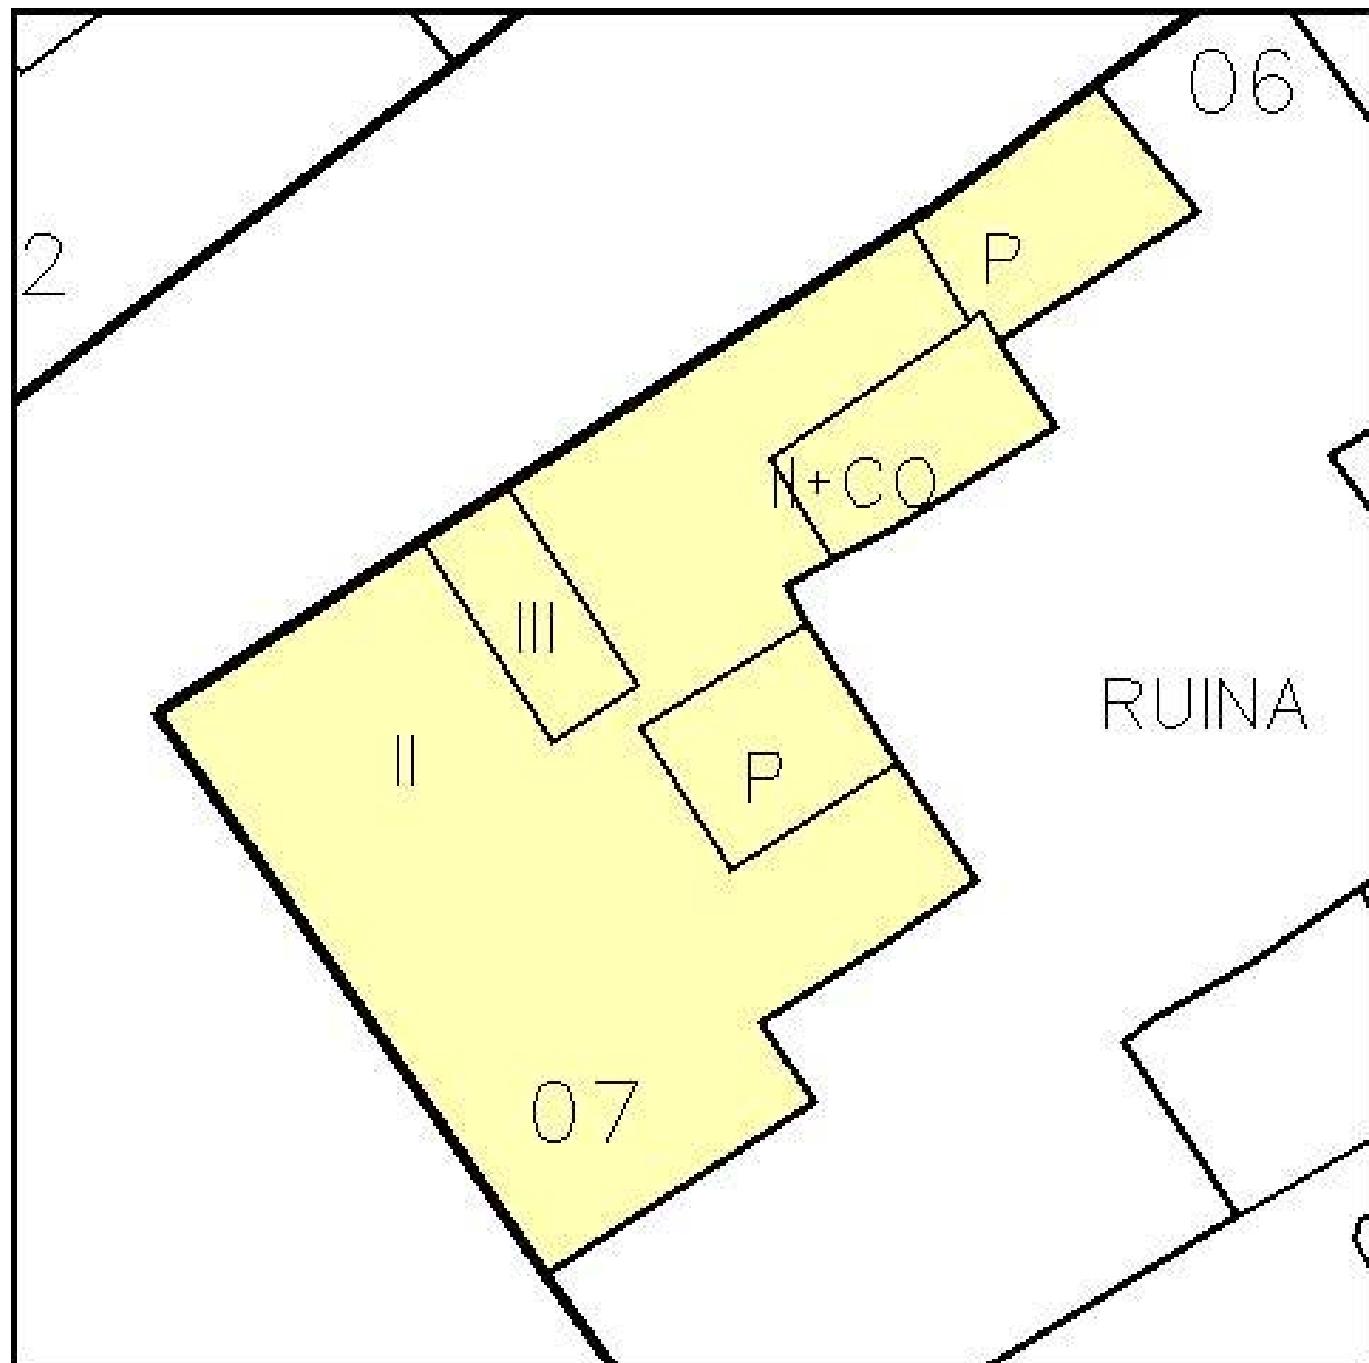
**DETALLE DE LA FINCA**

Estado conserv.aparente: Bueno

Se admite el ensanche de un hueco de planta baja para cochera. La propuesta se ajustará y compondrá perfectamente con el resto de la fachada mediante proyecto arquitectónico cuya ejecución requerirá licencia de obra mayor.

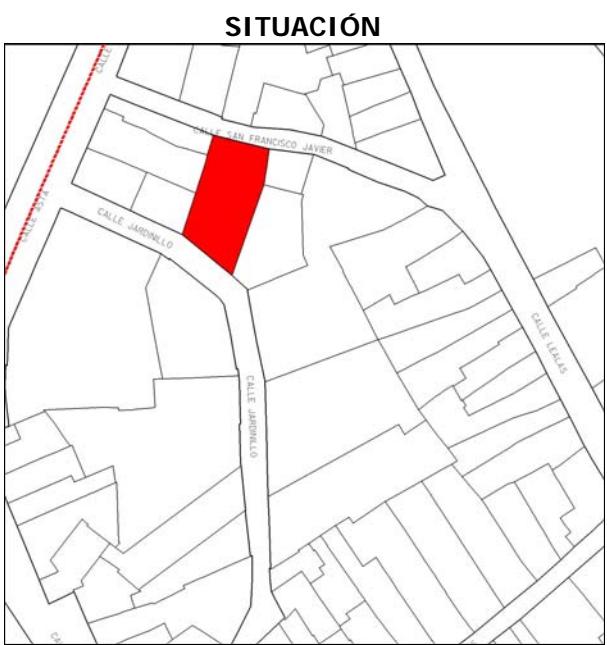
Cronología Predominante: s. XIX  
Cronología Singular:  
Análisis Tipológico: Bodega  
Conservación Tipológica: Original  
Uso actual: Bodega  
Estado conserv.aparente: Bueno

Brillante ejemplo de casco con compás de acceso diferenciado. Dispone arquerías transversales a fachada con una limpia solución de cubierta. Interesante la forma de resolver la fachada a c/ San Francisco Javier, sin evidenciar el desnivel, así como la composición a calle Jardinillo.

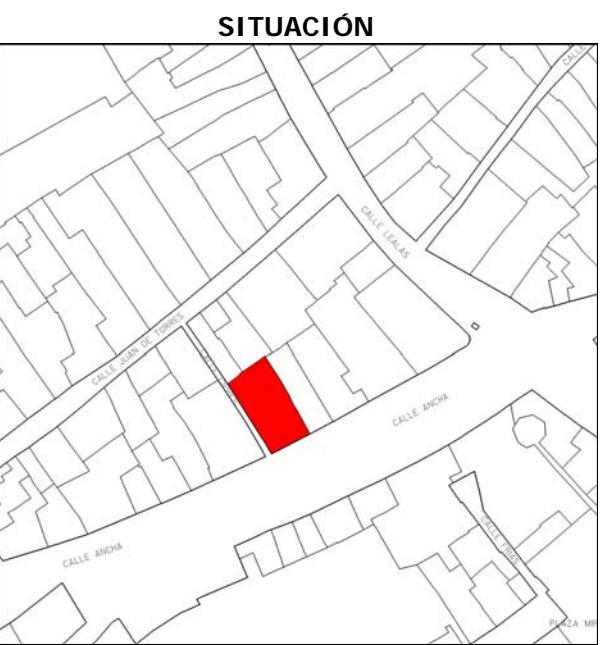
Cronología Predominante: s. XIX  
Cronología Singular:  
Análisis Tipológico: Casa burguesa  
Conservación Tipológica: Original  
Uso actual: Residencial y comercial  
Estado conserv.aparente: Bueno

Esta edificación denota un gran rigor de composición y diseño tanto en planta, estructurada sobre el tradicional patio en segunda crujía, como en alzados, resolviéndose de forma adecuada la esquina que estructura la transición de las tres plantas a calleAncha con las dos a calle Ciprés.
