# CATALOGO DE ELEMENTOS EN EL CONJUNTO HISTÓRICO - ARTÍSTICO DE JEREZ DE LA FRONTERA

Denominación Histórica:  
CL LEALAS, Nº 26, (11404), JEREZ DE LA FRONTERA  
CL LEALAS, Nº 26, (11404), JEREZ DE LA FRONTERA  
Sector: 3      Manzana: 55450      Parcela: 01

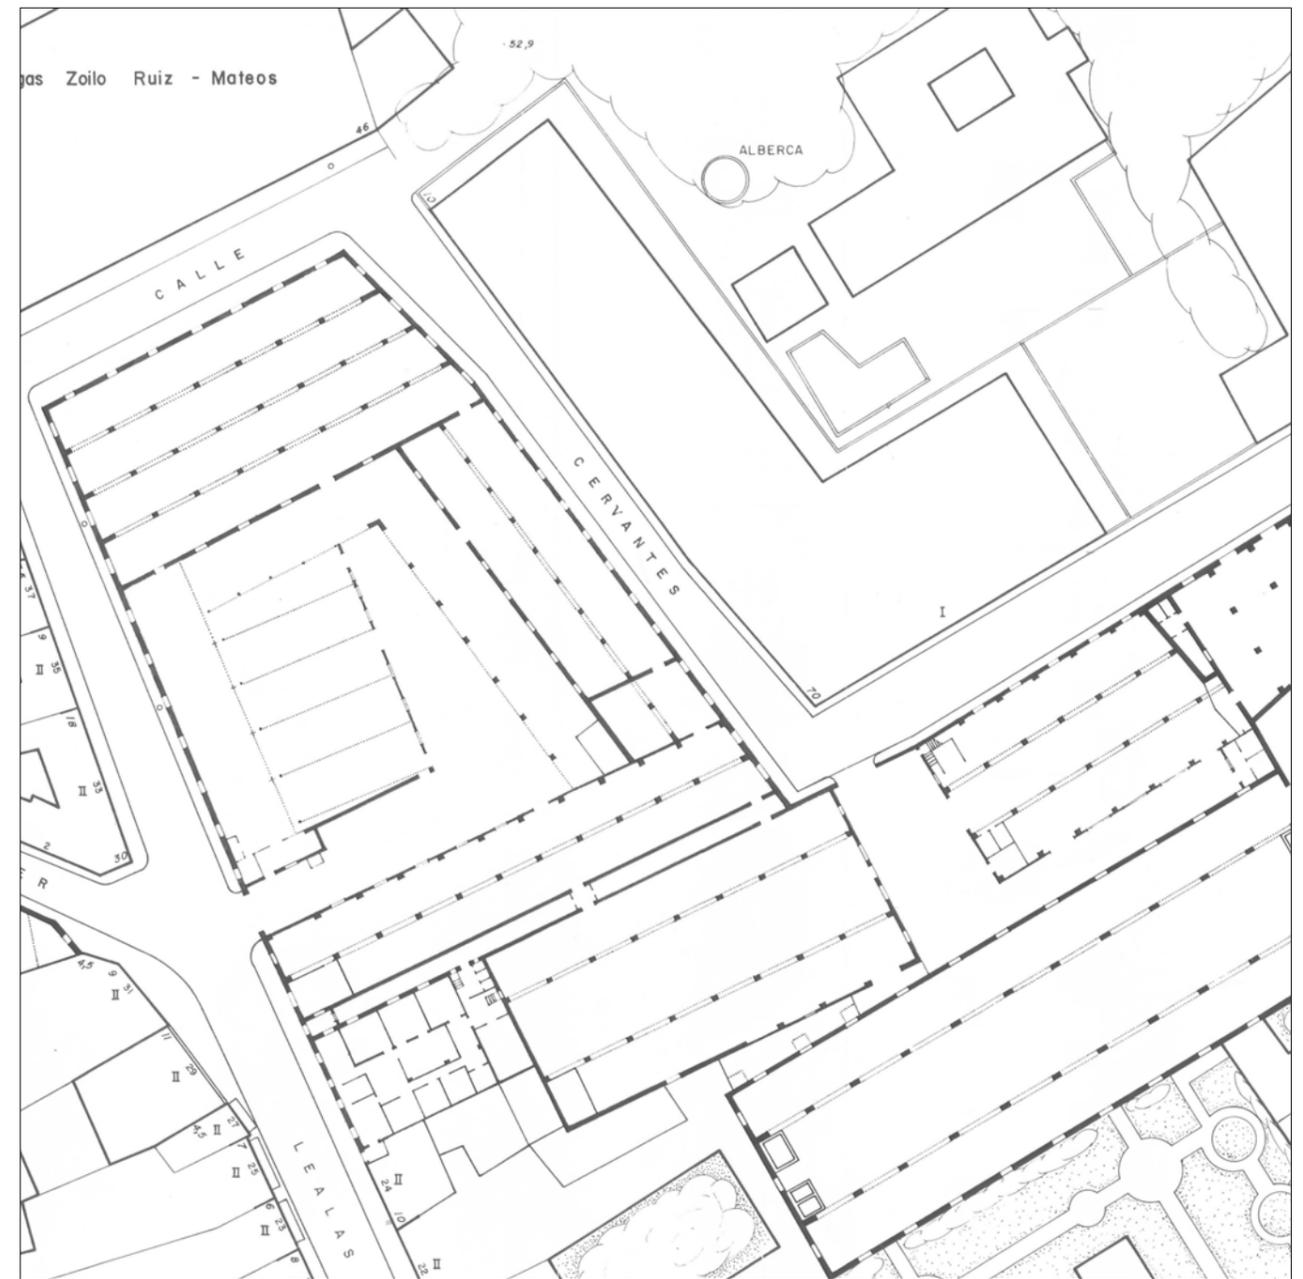
## DETALLE DE LA FINCA

Cronología Predominante: s. XIX  
Cronología Singular:  
Análisis Tipológico: Bodega  
Conservación Tipológica: Original  
Uso actual: Bodega  
Estado conserv.aparente: Bueno

El grupo de cascos, encuadrados bajo la denominación Sánchez Romate, es heterogéneo pero de indudable calidad. Uno de estos cascos presenta una mayor anchura en la crujía central, novedad compositiva y estructural que no se ha repetido en otros casos, salvo en el grupo anexo de la misma firma, lo que puede suponer una autoría foránea de las mismas.

Se conservará todo el conjunto estructural y configurador de la edificación: cerramiento exterior, soportes, cubiertas e incluso carpinterías, respetándose, en la medida de lo posible, los materiales y sistemas constructivos originales. Para los elementos funcionales que requieran cierta independencia: oficinas, aseos, pequeños almacenes, etc. Podrán construirse pequeñas entreplantas e independizar espacios con un máximo del 10% de la superficie en planta, situándolos en lugares periféricos de la edificación a fin de que afecten mínimamente a la configuración espacial interior. Con carácter general deberán cumplirse las condiciones establecidas para el subtipo G3 Bodega tradicional.

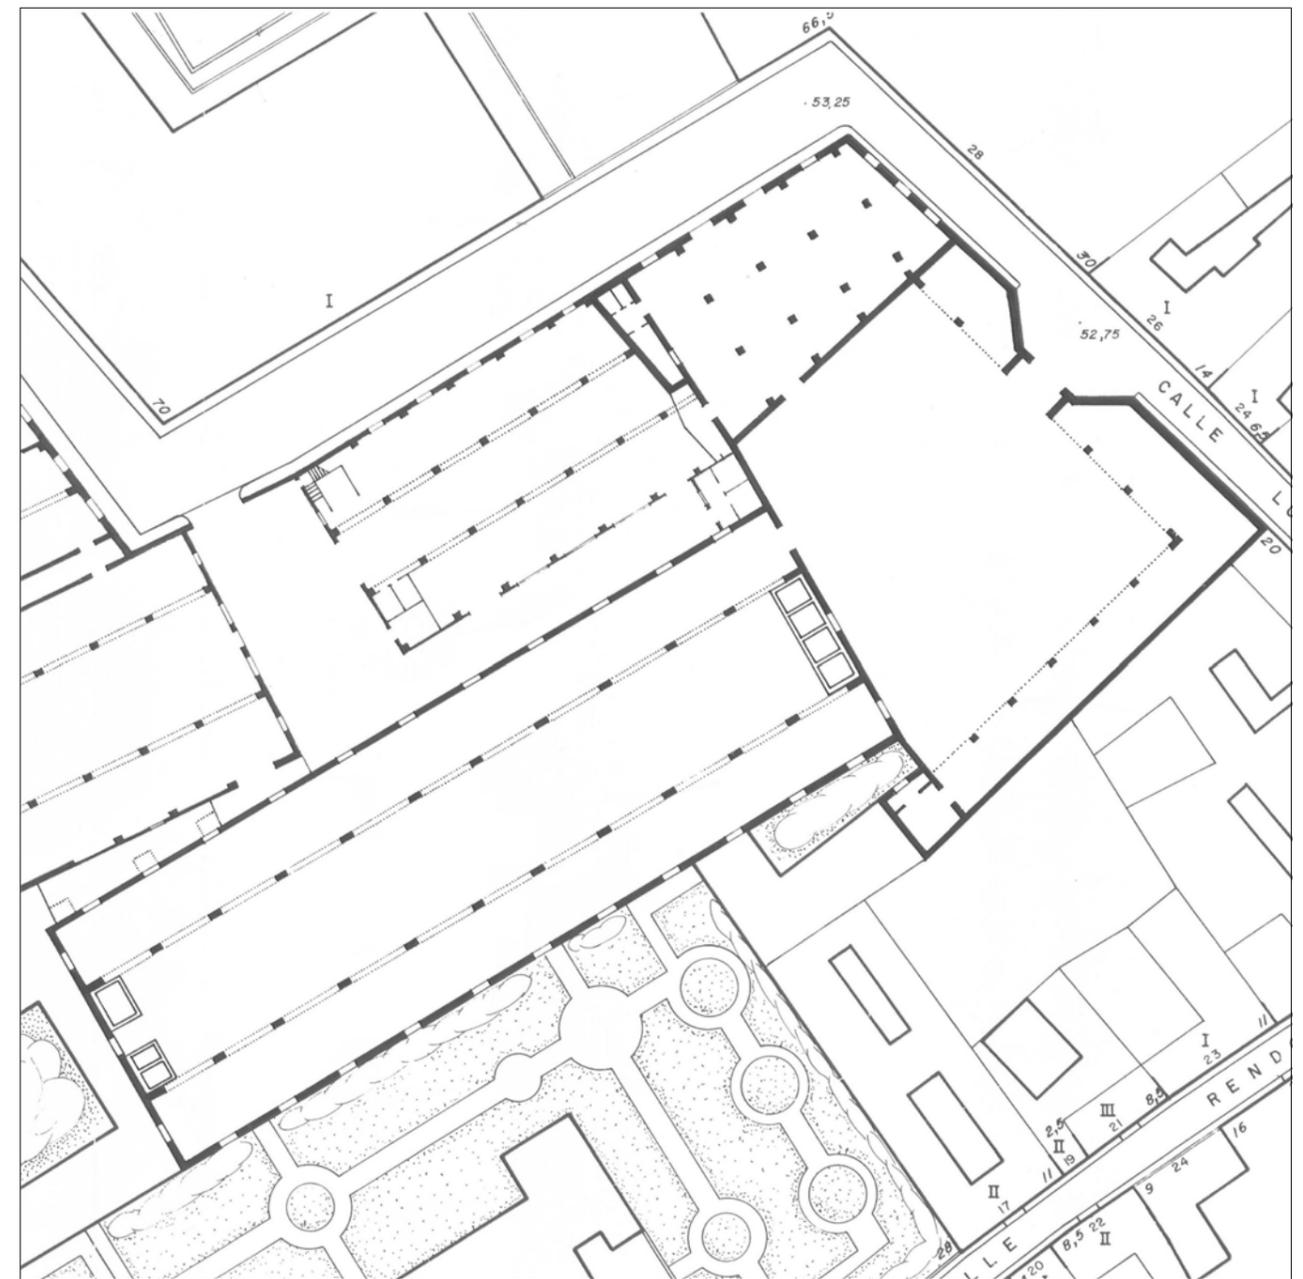
## DETALLE DE LA FINCA

Cronología Predominante: s. XIX  
 Cronología Singular:  
 Análisis Tipológico: Bodega  
 Conservación Tipológica: Original  
 Uso actual: Bodega  
 Estado conserv.aparente: Bueno

El grupo de cascos encuadrados bajo la denominación Sánchez Romate es heterogéneo pero de indudable calidad. En particular el casco y el porche que da fachada a la calle Cervantes es sumamente interesante pues forma unidad con la casa palacio del Duque de Almodóvar en calle Lealas. Uno de estos cascos presenta una mayor anchura en la crujía central, novedad compositiva y estructural que no se ha repetido en otros casos, salvo en el grupo anexo de la misma firma, lo que puede suponer una autoría foránea de las mismas.

Se conservará todo el conjunto estructural y configurador de la edificación: cerramiento exterior, soportes, cubiertas e incluso carpinterías, respetándose, en la medida de lo posible, los materiales y sistemas constructivos originales. Para los elementos funcionales que requieran cierta independencia: oficinas, aseos, pequeños almacenes, etc. Podrán construirse pequeñas entreplantas e independizar espacios con un máximo del 10% de la superficie en planta, situándolos en lugares periféricos de la edificación a fin de que afecten mínimamente a la configuración espacial interior. Con carácter general deberán cumplirse las condiciones establecidas para el subtipo G3 Bodega tradicional.

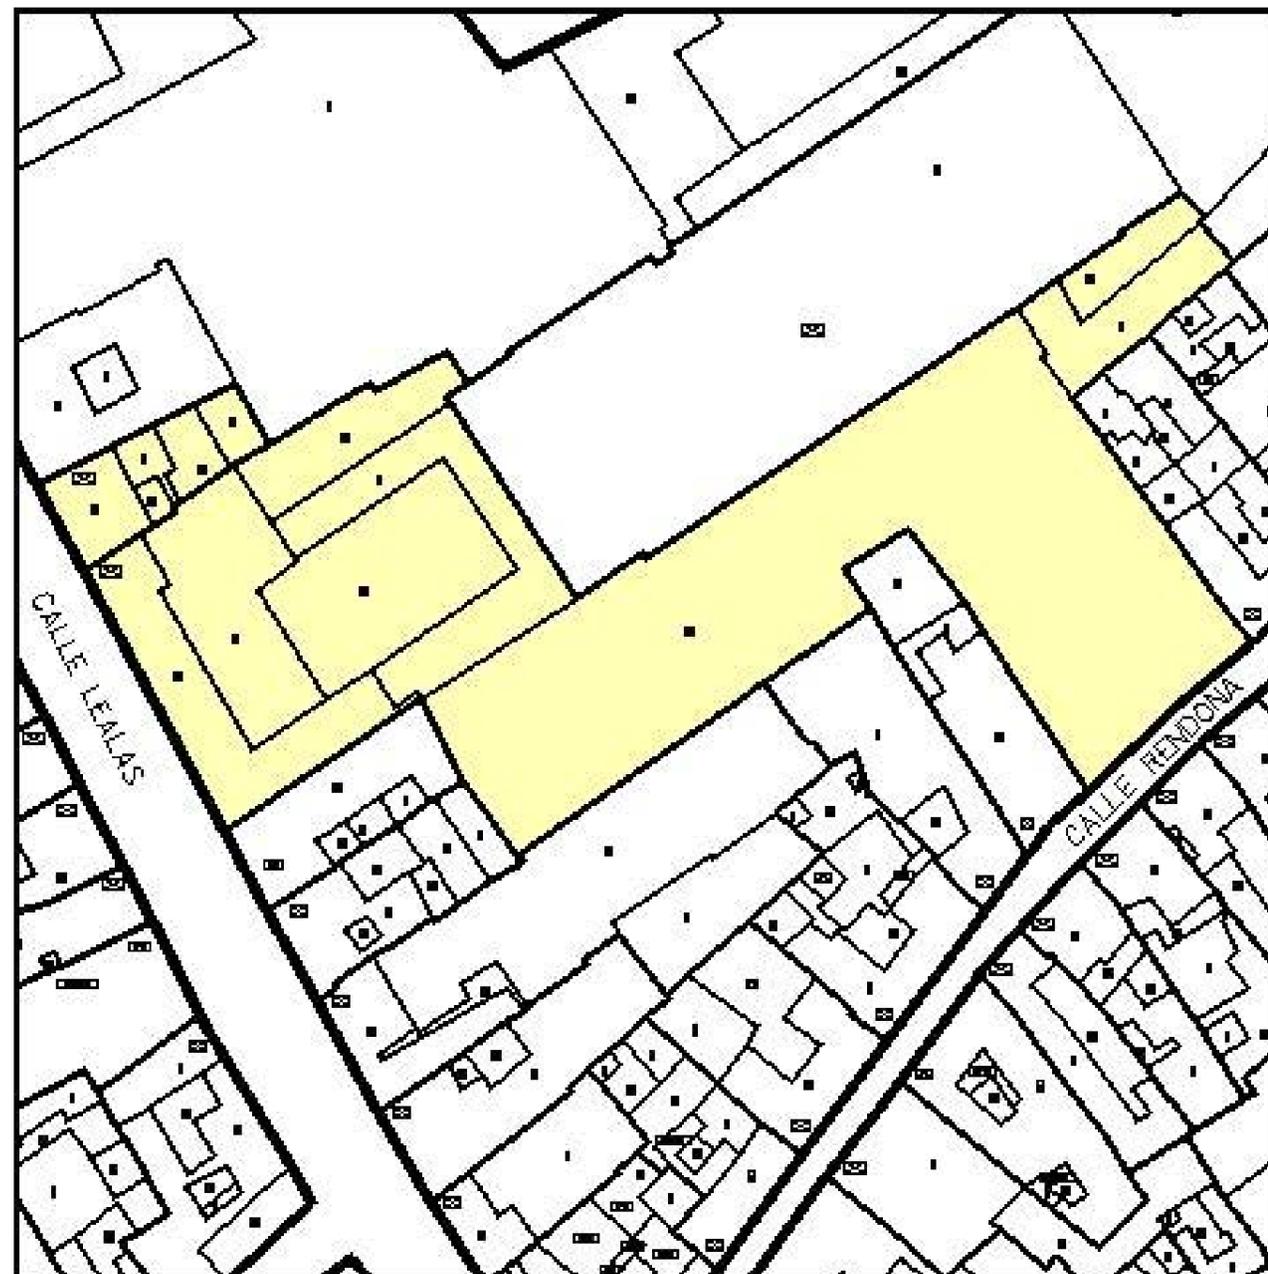
## DETALLE DE LA FINCA

Cronología Predominante: s. XIX  
Cronología Singular:  
Análisis Tipológico: Casa señorial  
Conservación Tipológica: Transformación histórica  
Uso actual: Residencial  
Estado conserv.aparente: Bueno

Su fachada presenta líneas sencillas, sin ningún tipo de decoración, si bien no ocurre lo mismo con el patio, alrededor del cual se aprecian estructuras de los siglos XVII y XVIII. En éste destacan sus dos portadas, una de líneas manieristas, de los primeros años del siglo XVII, y otra de mármol con columnas pareadas de similar cronología. El resto de la casa, por sus rasgos neorrenacentistas y neomudéjares, responde a una intervención de finales del siglo XIX.

Deberá mantenerse la estructura resistente, apariencia exterior y elementos comunes de circulación como escaleras principales y patios estructurantes con sus galerías que, como regla general, no podrán ser privatizados en la intervención. Se permite la redistribución de tabiquería sin modificar espacios conformados con techos de diseño singular y unitario. Deberán mantenerse siempre visibles las estructuras y elementos decorativos internos y externos originales, que revistan interés arquitectónico o histórico. Al ser un aglomerado de fincas distintas, agrupadas a lo largo de los años, pero de estructuras claramente diferenciadas, podrán segregarse las distintas unidades catastrales que fueron independientes en su día y que aparecen en los planos con distinto nivel de catalogación. Las partes de la finca tramadas como Conservación Arquitectónica tienen ésta catalogación y su intervención admitida es Rehabilitación con reforma. En cuanto a la intervención en fachada será Conservación Tipológica.

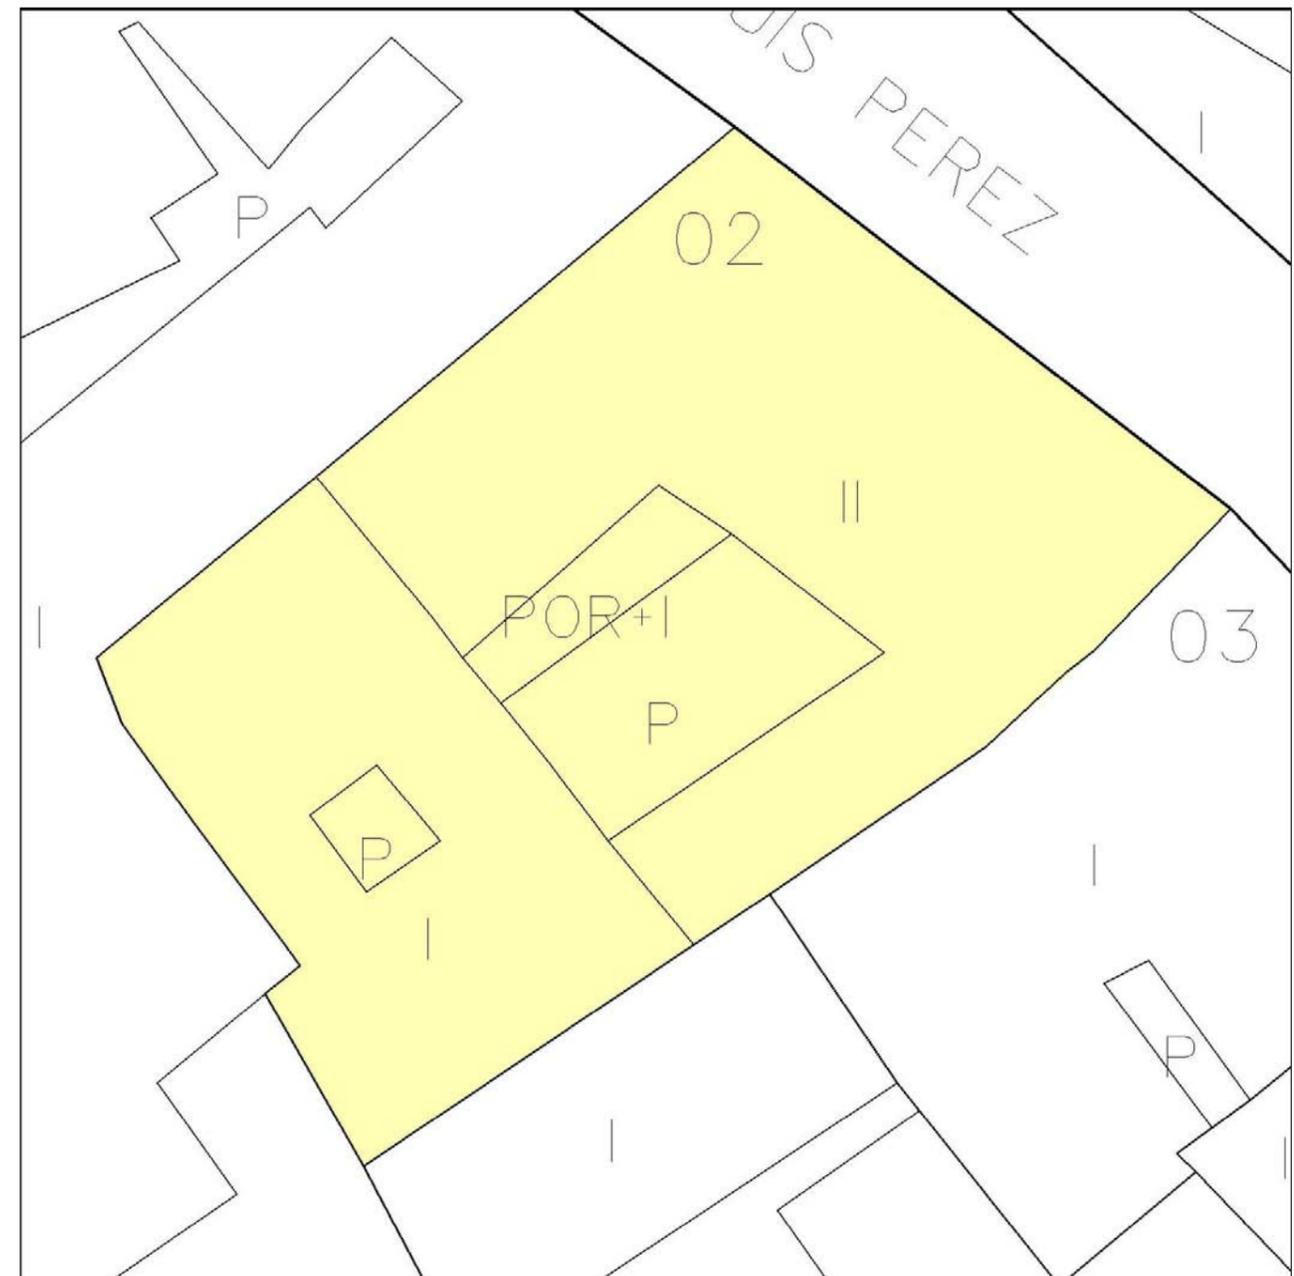
## DETALLE DE LA FINCA

Cronología Predominante: s. XVIII  
 Cronología Singular: s. XVII  
 Análisis Tipológico: Casa patio con anexos  
 Conservación Tipológica: Original  
 Uso actual: Residencial  
 Estado conserv.aparente: Malo

Interiormente se conforma en torno a un patio con galería abierta de carácter popular. Exteriormente destaca la portada, que se abre en una fachada notablemente opaca.

Deberá mantenerse la apariencia exterior y elementos comunes de circulación como escaleras principales y patios estructurantes con sus galerías que, como regla general, no podrán ser privatizados en la intervención. Deberán eliminarse los elementos o volúmenes añadidos que distorsionen la tipología original y los valores arquitectónicos y espaciales de la edificación. Se permite la redistribución de tabiquería sin modificar espacios conformados con techos de diseño singular y unitario. Deberán mantenerse siempre visibles las estructuras y elementos decorativos internos y externos originales, que revistan interés arquitectónico o histórico.

Podrán reponerse elementos estructurales deteriorados repitiendo siempre los sistemas constructivos originales. Con carácter general se excluyen de este supuesto los muros de fábrica.

Se admite el incremento de edificabilidad por aumento de altura parcial propuesto en los planos de ordenación. Se deberá cuidar al máximo su engarce y composición con la edificación existente

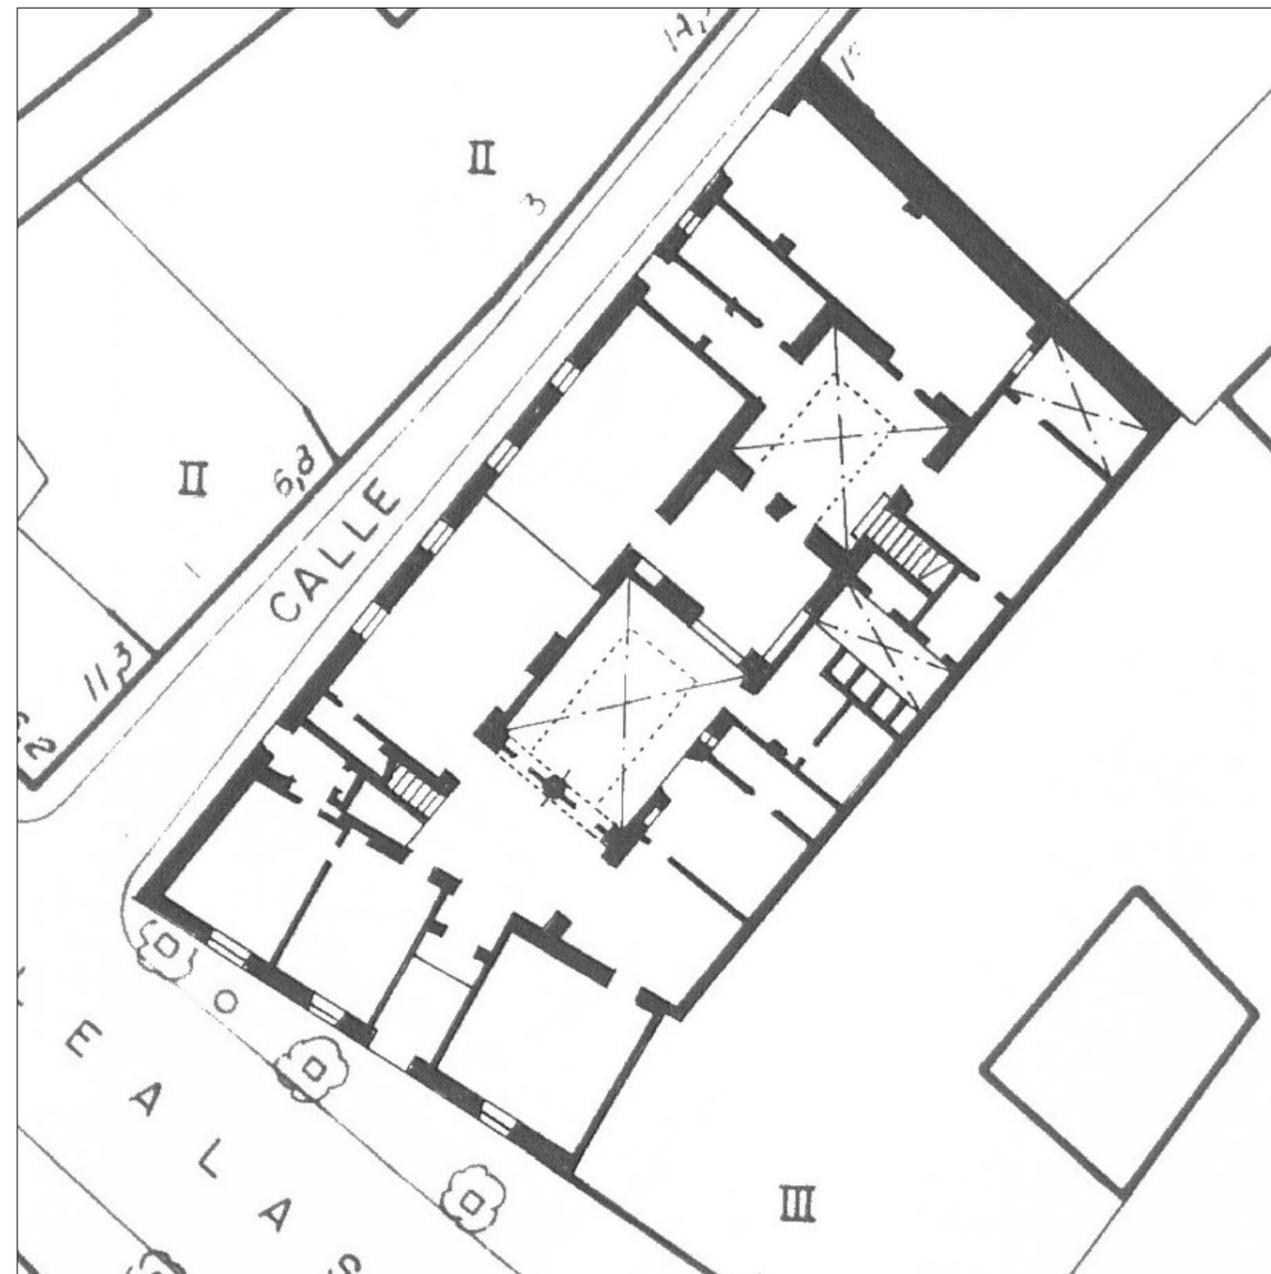
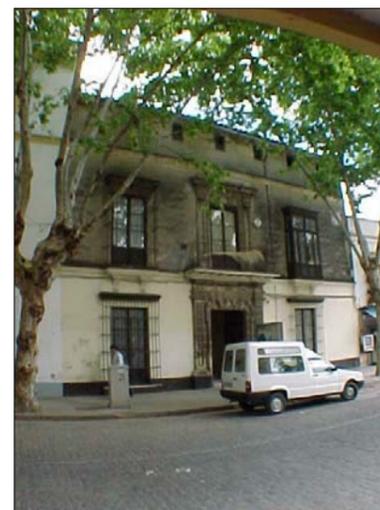
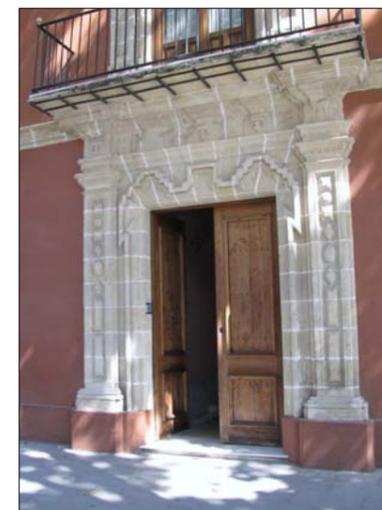
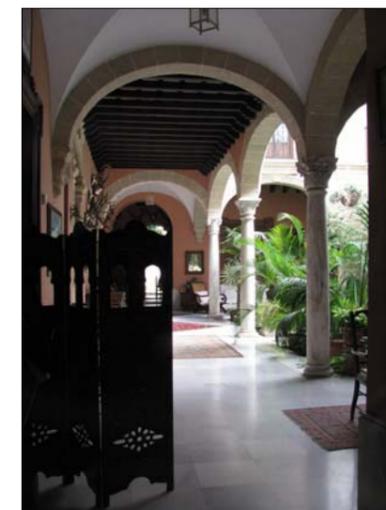
## DETALLE DE LA FINCA

Cronología Predominante: s. XVIII  
Cronología Singular:  
Análisis Tipológico: Casa patio  
Conservación Tipológica: Original  
Uso actual: Residencial  
Estado conserv.aparente: Bueno

Responde en esencia a la tipología de casa dieciochesca de la ciudad. En fachada presenta dos plantas principales más soberado. El vano central se resuelve con portada decorada en planta baja con baquetón mixtilíneo. En ambas plantas se flanquean los vanos con pilastras cajeadas. Interiormente cuenta con patio porticado que no toma una posición central sino que se adosa a la medianera debido a la estrechez de la parcela. Esta casa fue propiedad del general jerezano Manuel Sánchez Mira, muerto el 26 de marzo de 1910.

Podrán reponerse elementos estructurales deteriorados repitiendo siempre los sistemas constructivos originales. Con carácter general se excluyen de este supuesto los muros de fábrica.

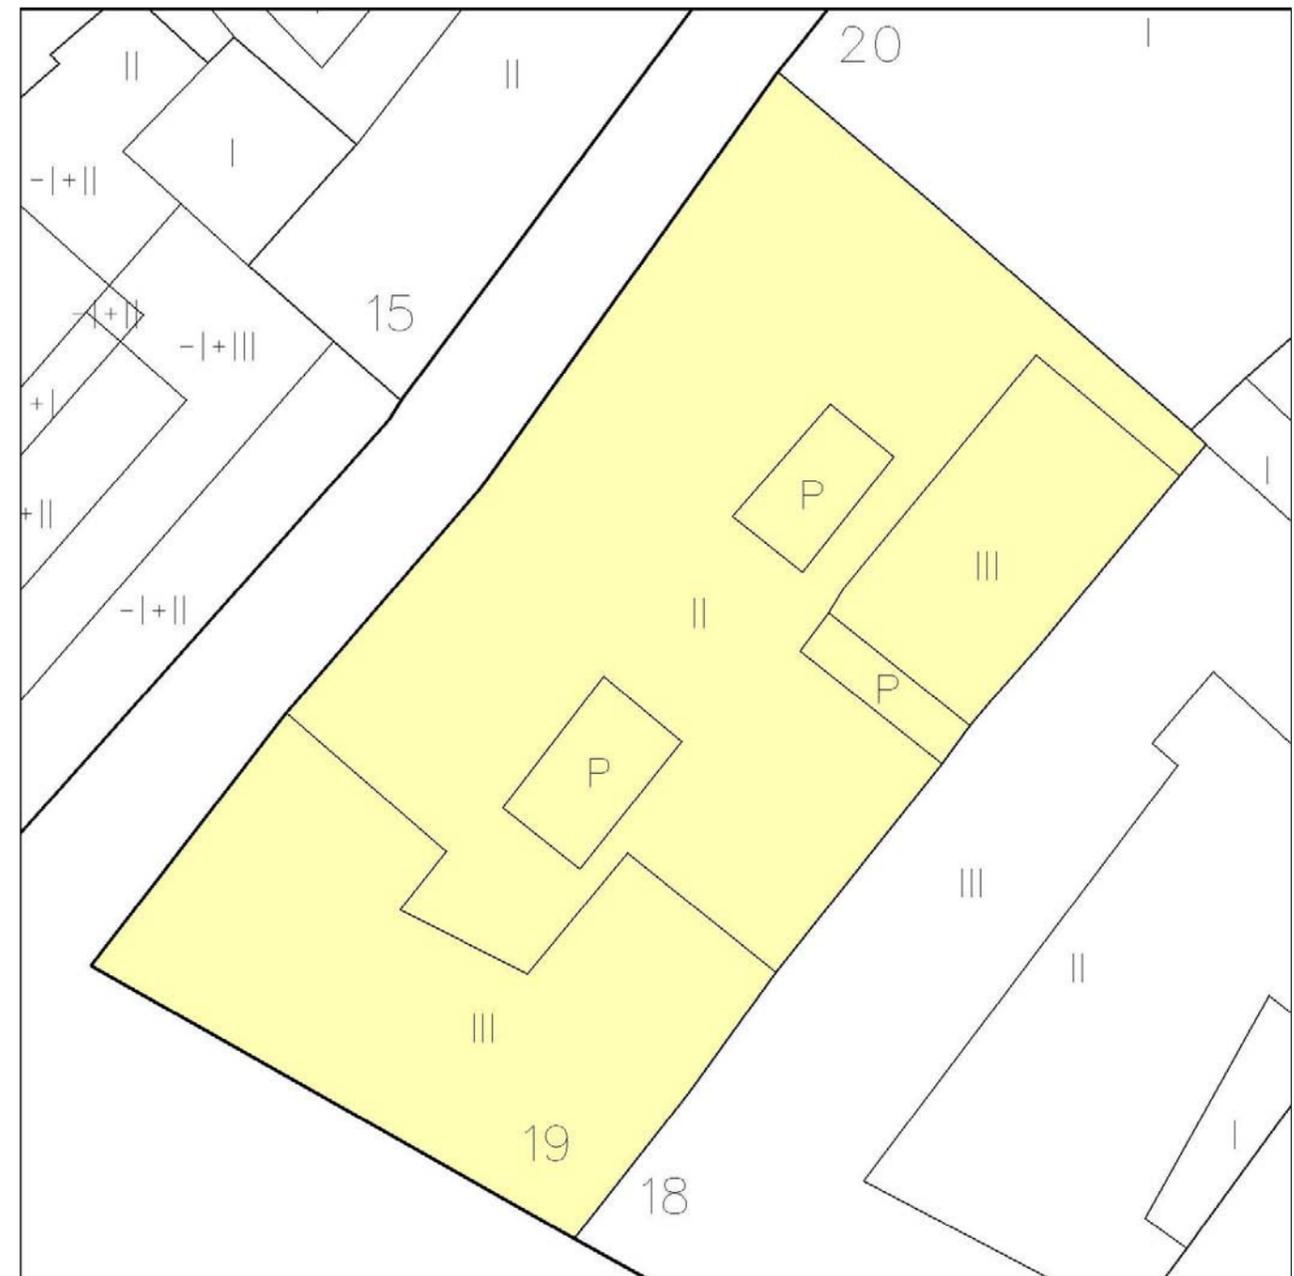
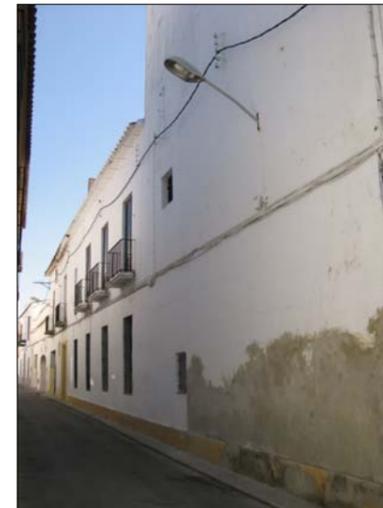
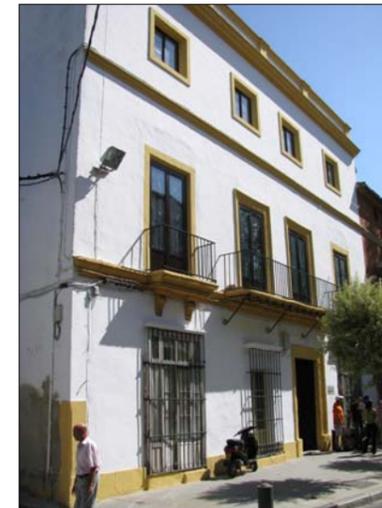
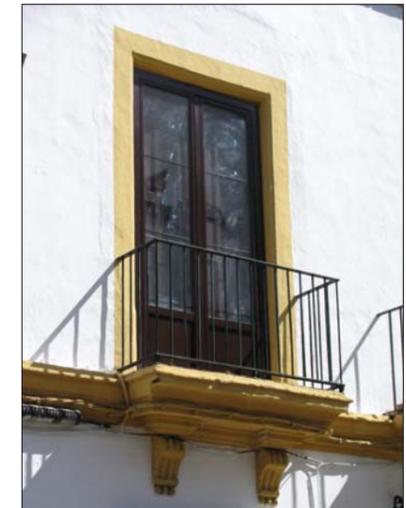
## DETALLE DE LA FINCA

Cronología Predominante: s. XIX  
 Cronología Singular:  
 Análisis Tipológico: Casa burguesa  
 Conservación Tipológica: Original  
 Uso actual: Equipamiento privado  
 Estado conserv.aparente: Regular

Con un lenguaje ya decimonónico, esta casa es todavía heredera de la tipología y jerarquía compositiva del XVIII. Esto se aprecia claramente en fachada donde sigue apareciendo el soberado. Todo es más sencillo y la decoración se concentra y limita a las ménsulas de los balcones. Se desarrolla sobre un amplio solar rectangular articulado en torno a dos patios, que forma esquina a las calles Lealas y Rendoná.

Podrán reponerse elementos estructurales deteriorados repitiendo siempre los sistemas constructivos originales. Con carácter general se excluyen de este supuesto los muros de fábrica.

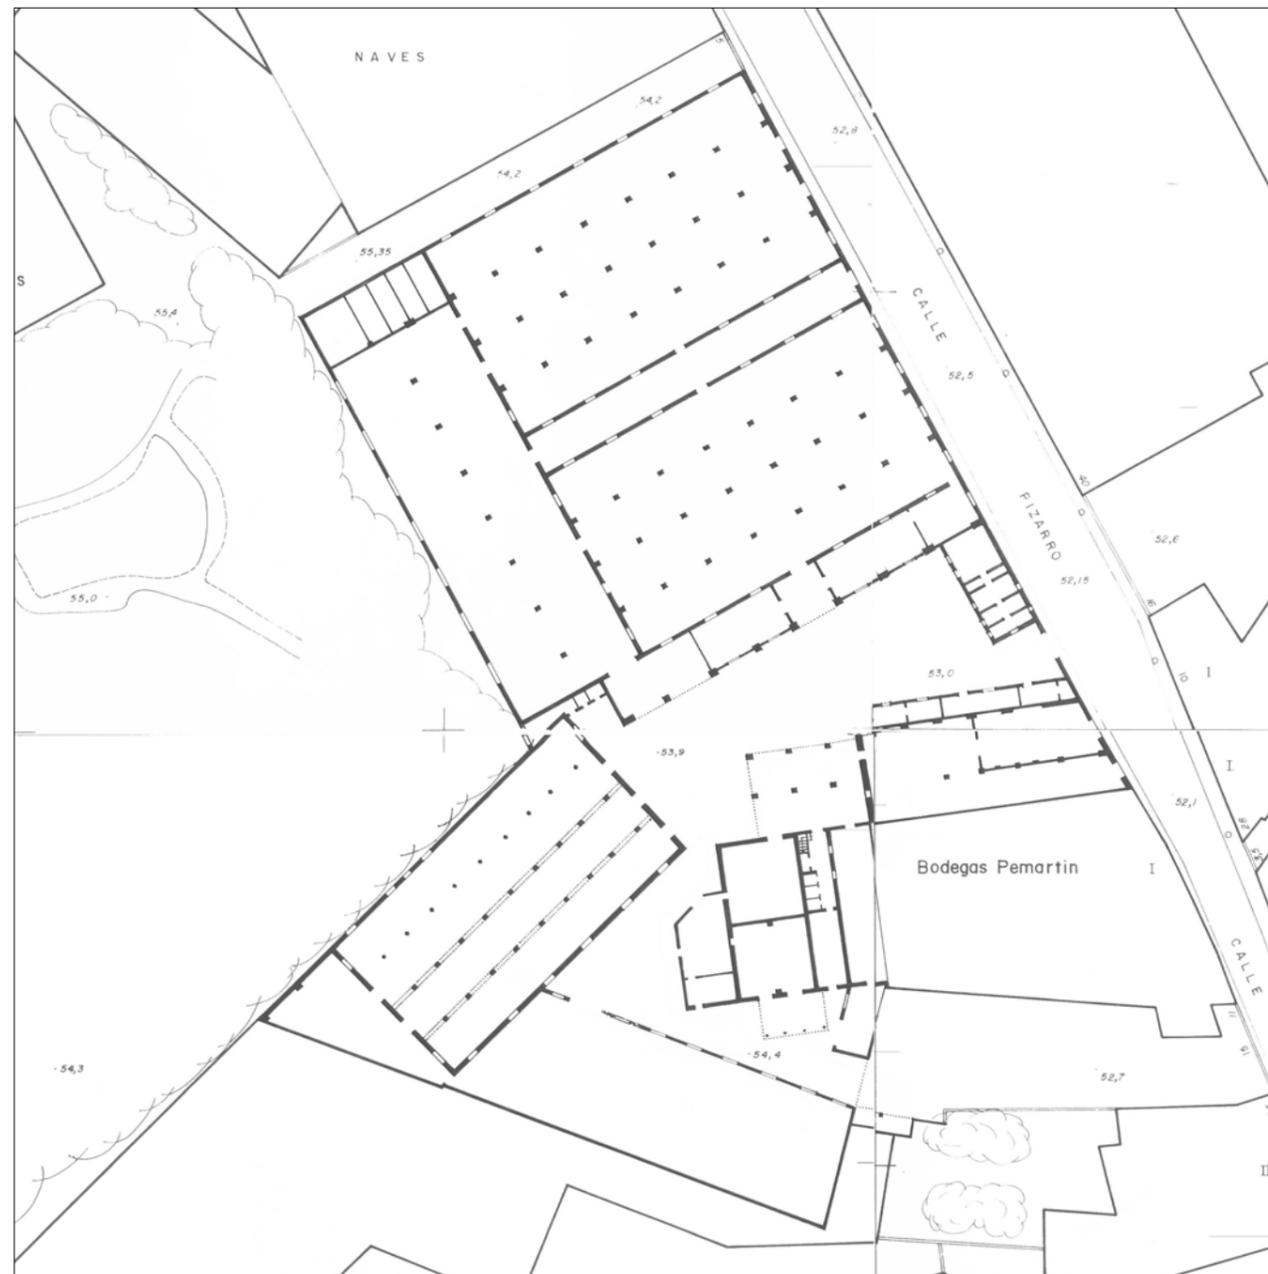
## DETALLE DE LA FINCA

Cronología Predominante: s. XIX  
Cronología Singular:  
Análisis Tipológico: Bodega  
Conservación Tipológica: Transformación histórica  
Uso actual: Equipamiento público  
Estado conserv.aparente: Bueno

Antiguas bodegas de la firma Pemartín en las que actualmente se localiza el Museo de Enganches, propiedad de la Junta de Andalucía. Se conservan, además de los dos cascos grandes gemelos, el alambique y el embotellado de principios de siglo, ofreciendo un patio de acceso en pendiente de indudable interés.

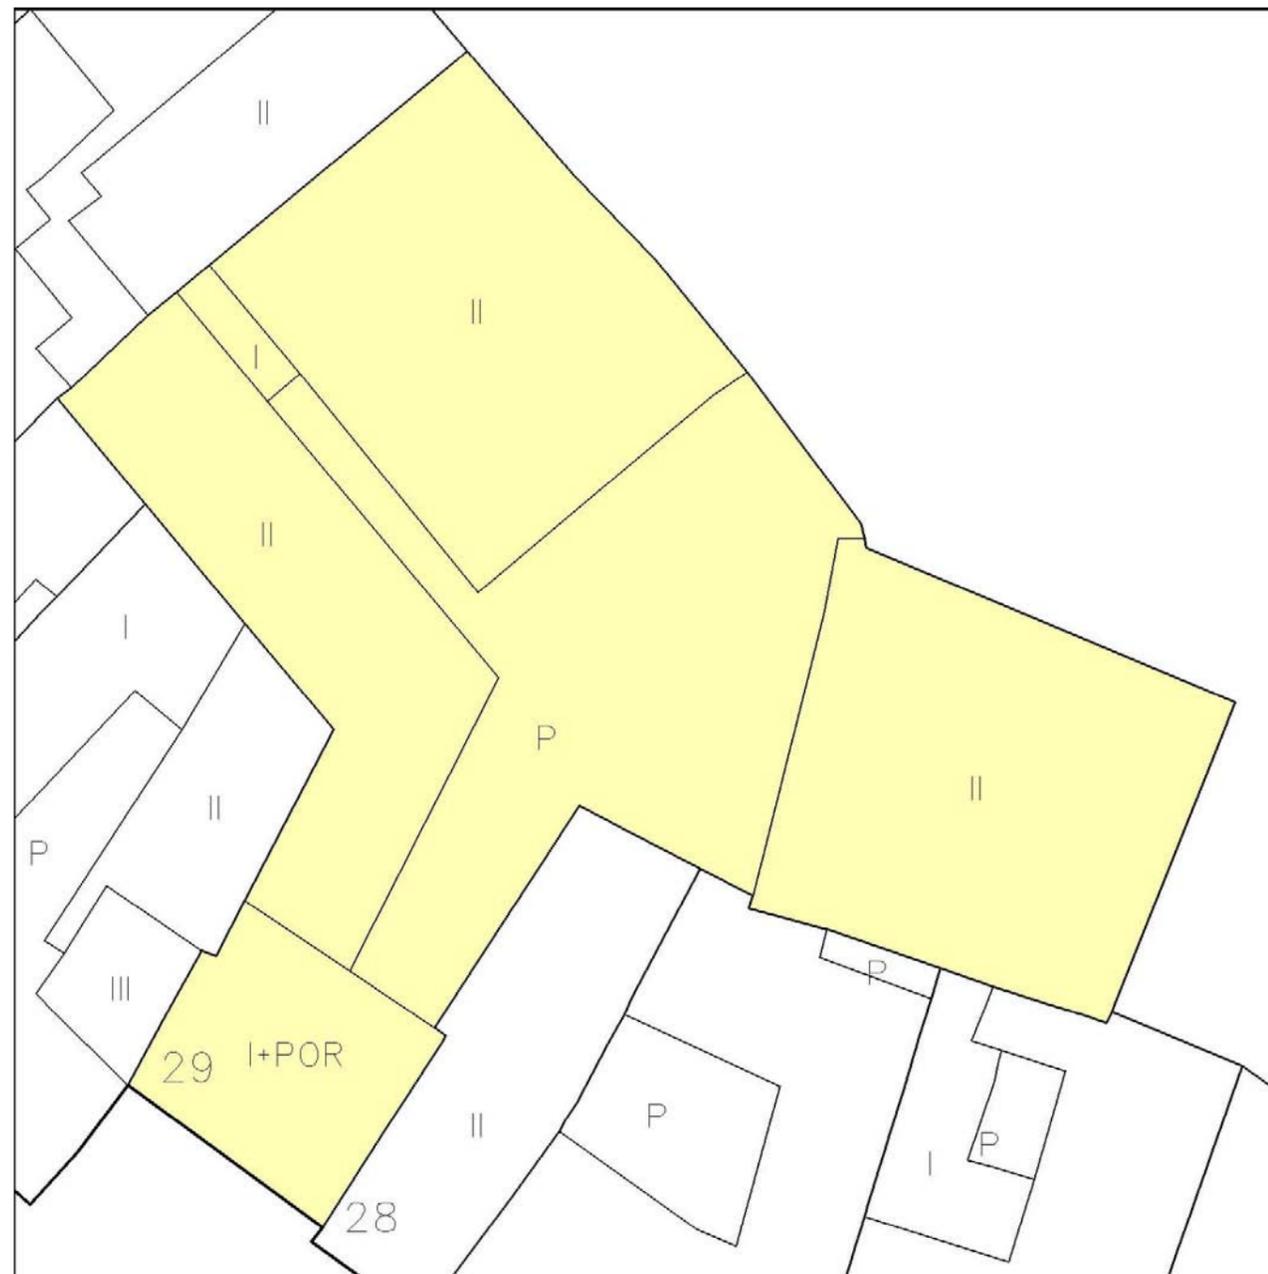
## DETALLE DE LA FINCA

Cronología Predominante: s. XVIII  
Cronología Singular:  
Análisis Tipológico: Bodega/ granero  
Conservación Tipológica: Transformación histórica  
Uso actual: Sin uso  
Estado conserv.aparente: Malo

Se trata de un pequeño complejo de almacenamiento compuesto por varias edificaciones independientes en torno a un espacio central común. La nave que se encuentra a la izquierda, según se entra, es de dos plantas y se corresponde posiblemente con un antiguo granero. La nave situada a la derecha es bodeguera, de una sola planta, aunque se ha colmatado con entreplantas en para la transformación a uso residencial que ha tenido en las últimas décadas.
