CATALOGO DE ELEMENTOS EN EL CONJUNTO HISTÓRICO - ARTÍSTICO DE JEREZ DE LA FRONTERA

Denominación Histórica:
CL GUADALETE, Nº 29, (11403), JEREZ DE LA FRONTERA
CL GUADALETE, Nº 29, (11403), JEREZ DE LA FRONTERA
Sector: 5 Manzana: 57430 Parcela: 01

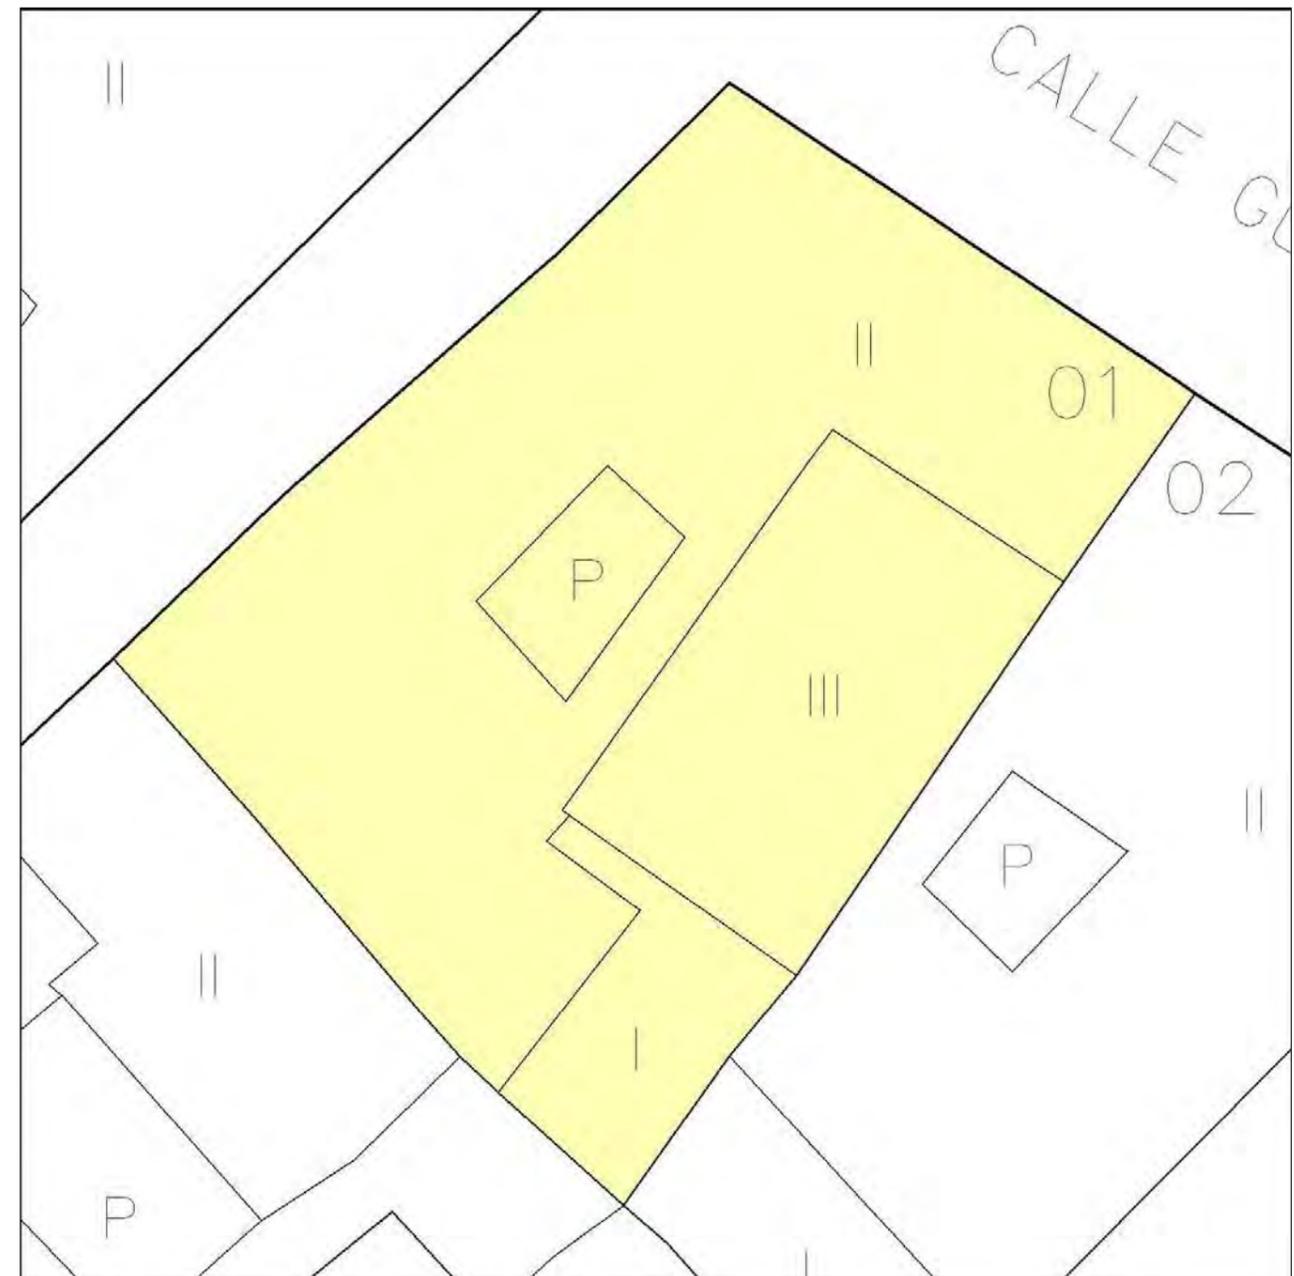
DETALLE DE LA FINCA

Cronología Predominante: s. XIX
Cronología Singular:
Análisis Tipológico: Casa patio
Conservación Tipológica: Original
Uso actual: Sin uso
Estado conserv.aparente: Malo

Concretamente deberán conservarse la crujía de fachada y la adosada a la medianera con la finca vecina en calle Guadalete. En esta última crujía se conservará el volumen de tercera planta. Si éste se demoliera se perderá este volumen y deberá mantenerse en dos plantas.

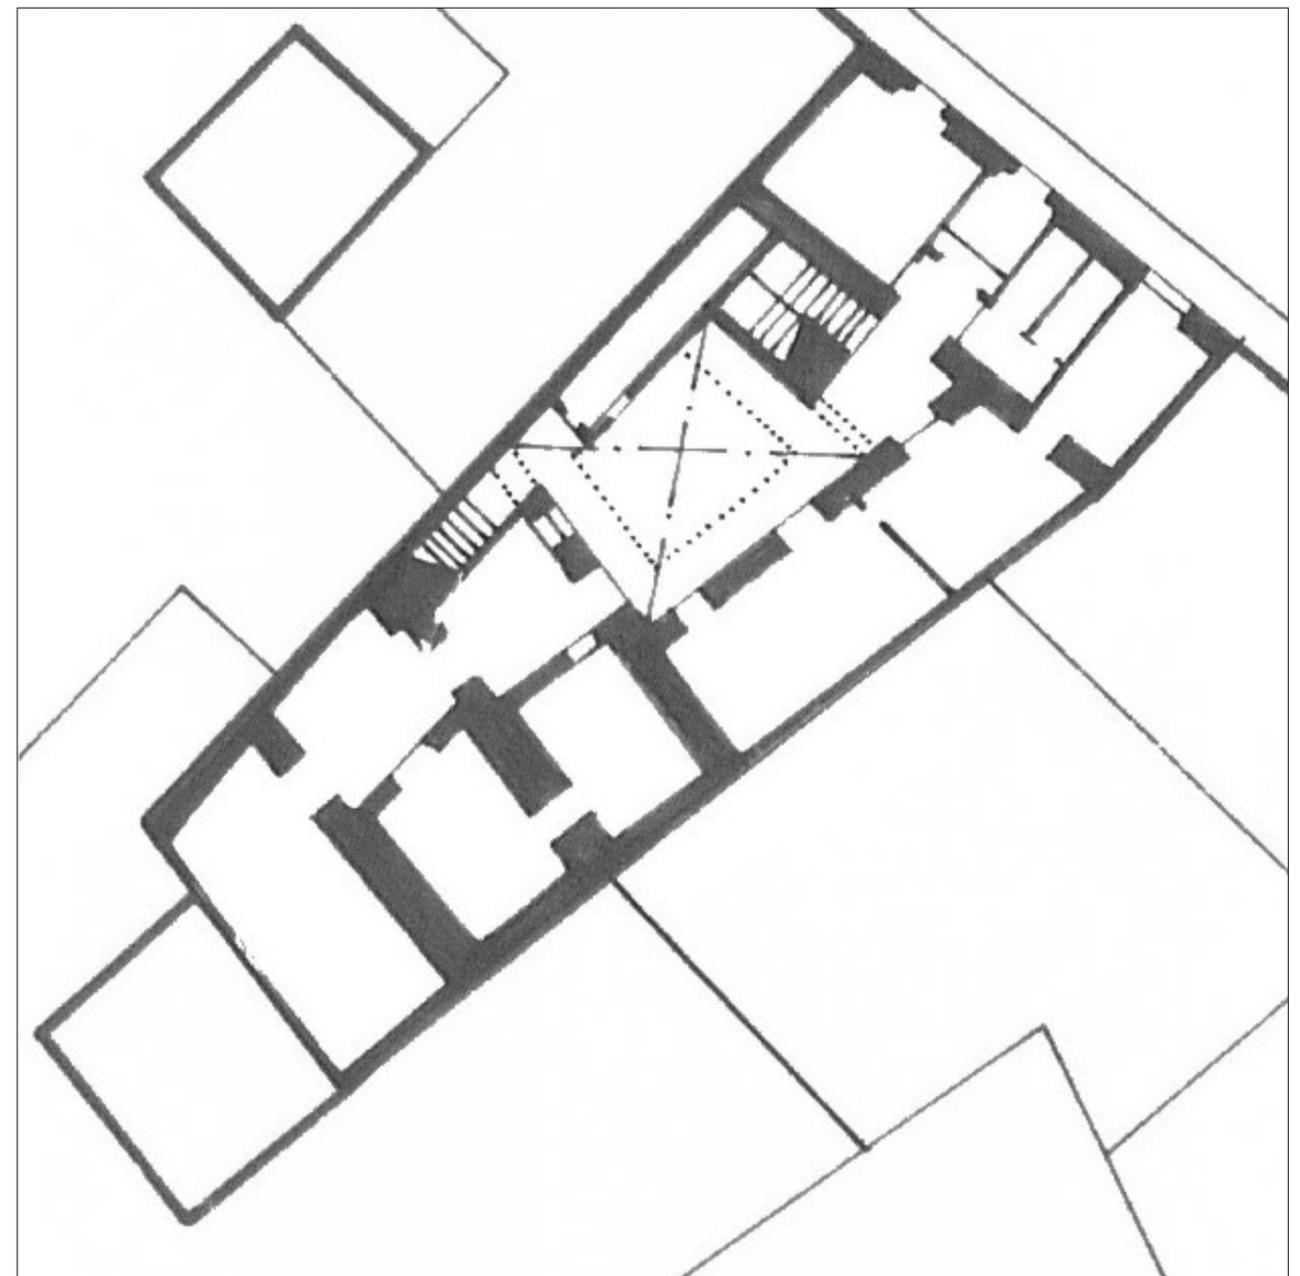
DETALLE DE LA FINCA

Cronología Predominante: s. XIX
Cronología Singular:
Análisis Tipológico: Casa patio
Conservación Tipológica: Original
Uso actual: Residencial
Estado conserv.aparente: Bueno

Se admite la apertura de hueco para cochera.

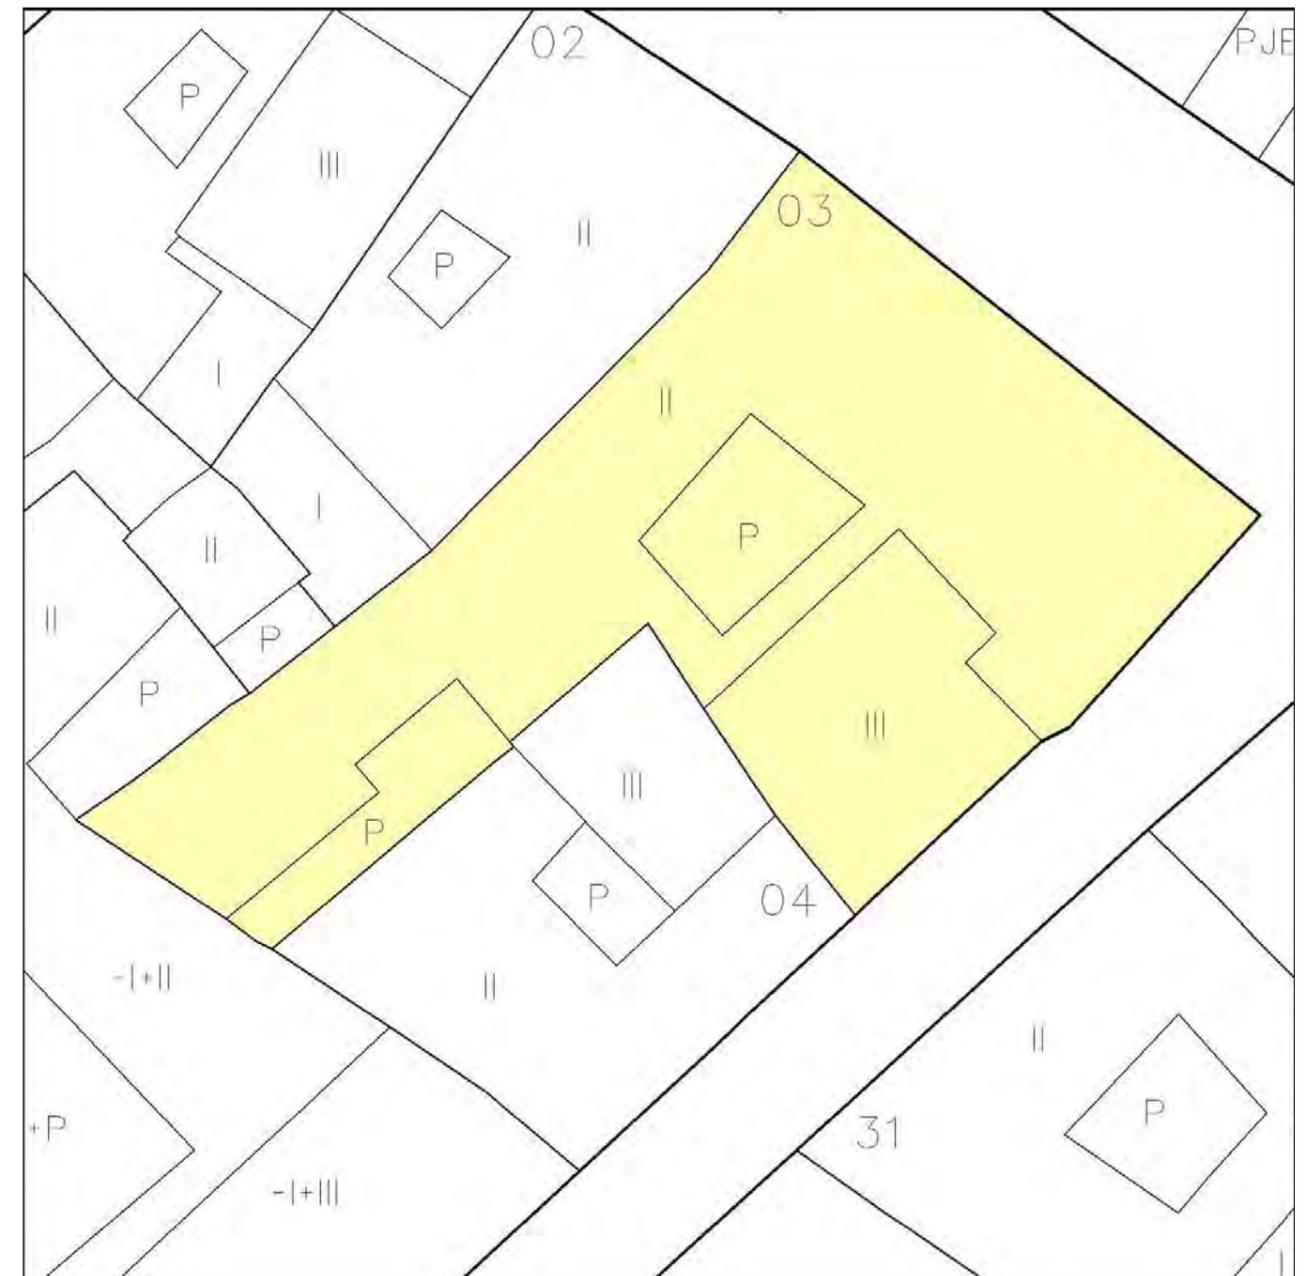
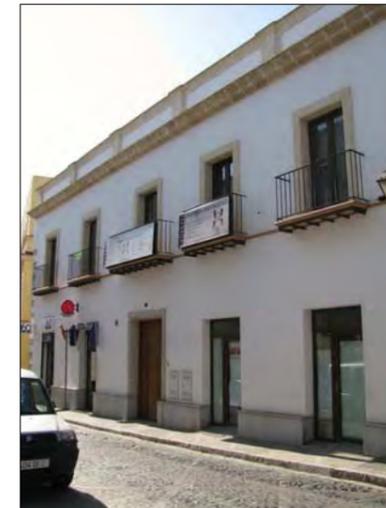
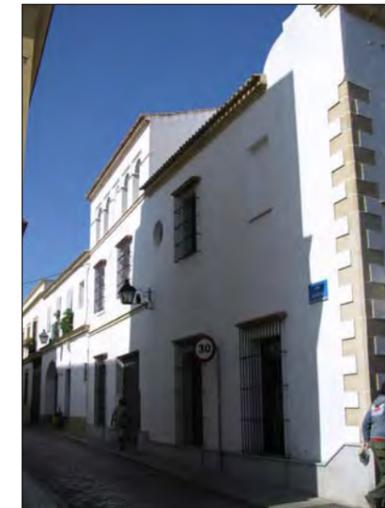
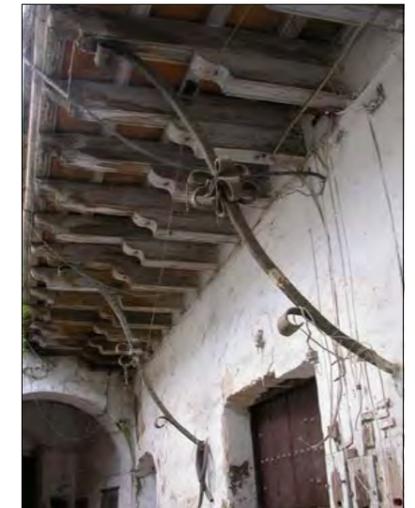
DETALLE DE LA FINCA

Cronología Predominante: s. XVIII
 Cronología Singular:
 Análisis Tipológico: Casa patio con anexos
 Conservación Tipológica: Original
 Uso actual: Residencial y comercial
 Estado conserv.aparente: Bueno

Casa que conforma la esquina a dos calles y que se articula en torno a un patio con galería de carácter popular. La fachada a calle Guadalete responde a una reforma compositiva del siglo XIX en la que se eleva la altura y se regulariza la composición. La fachada a calle Escuelas conserva básicamente su configuración original en la que destaca un soberado en tercera planta con sus característicos arquiillos.

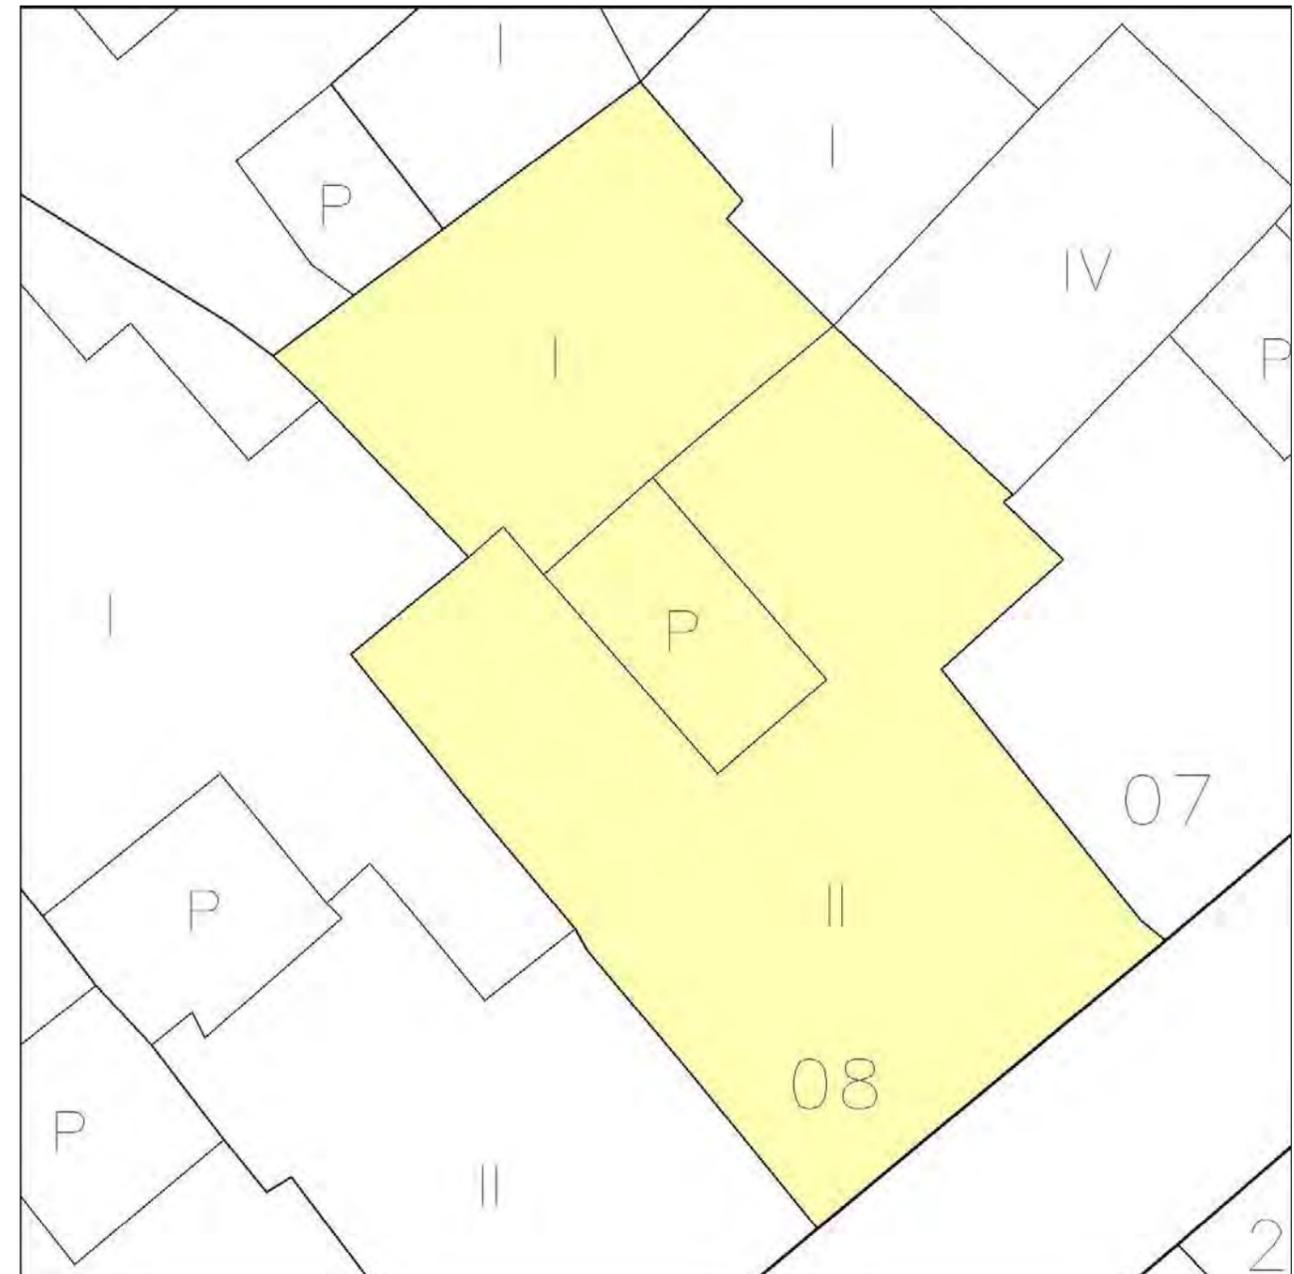
DETALLE DE LA FINCA

Cronología Predominante: s. XIX
Cronología Singular:
Análisis Tipológico: Casa patio
Conservación Tipológica: Original
Uso actual: Residencial y comercial
Estado conserv.aparente: Bueno

Deberán eliminarse el vuelo y aplacado del local comercial y volver el hueco a sus dimensiones originales.

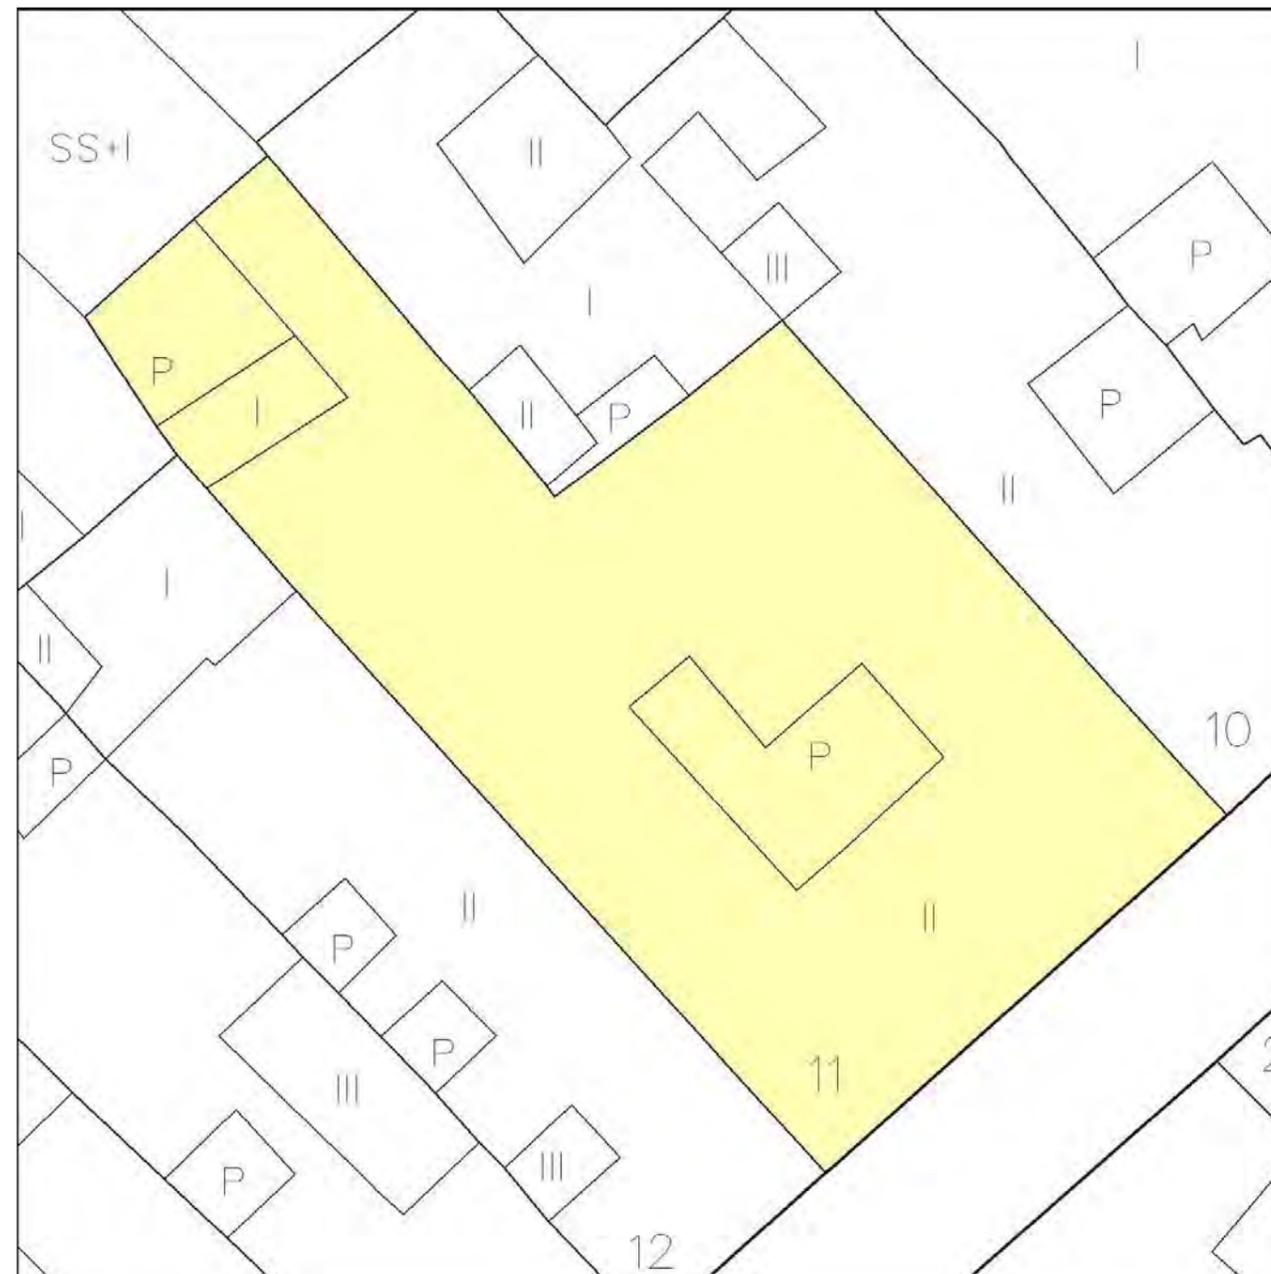
DETALLE DE LA FINCA

Cronología Predominante: s. XVIII
 Cronología Singular:
 Análisis Tipológico: Casa patio
 Conservación Tipológica: Original
 Uso actual: Residencial y comercial
 Estado conserv.aparente: Regular

Deberá recuperarse el antiguo balcón hoy desaparecido y eliminar el zócalo a la tiroleasa.

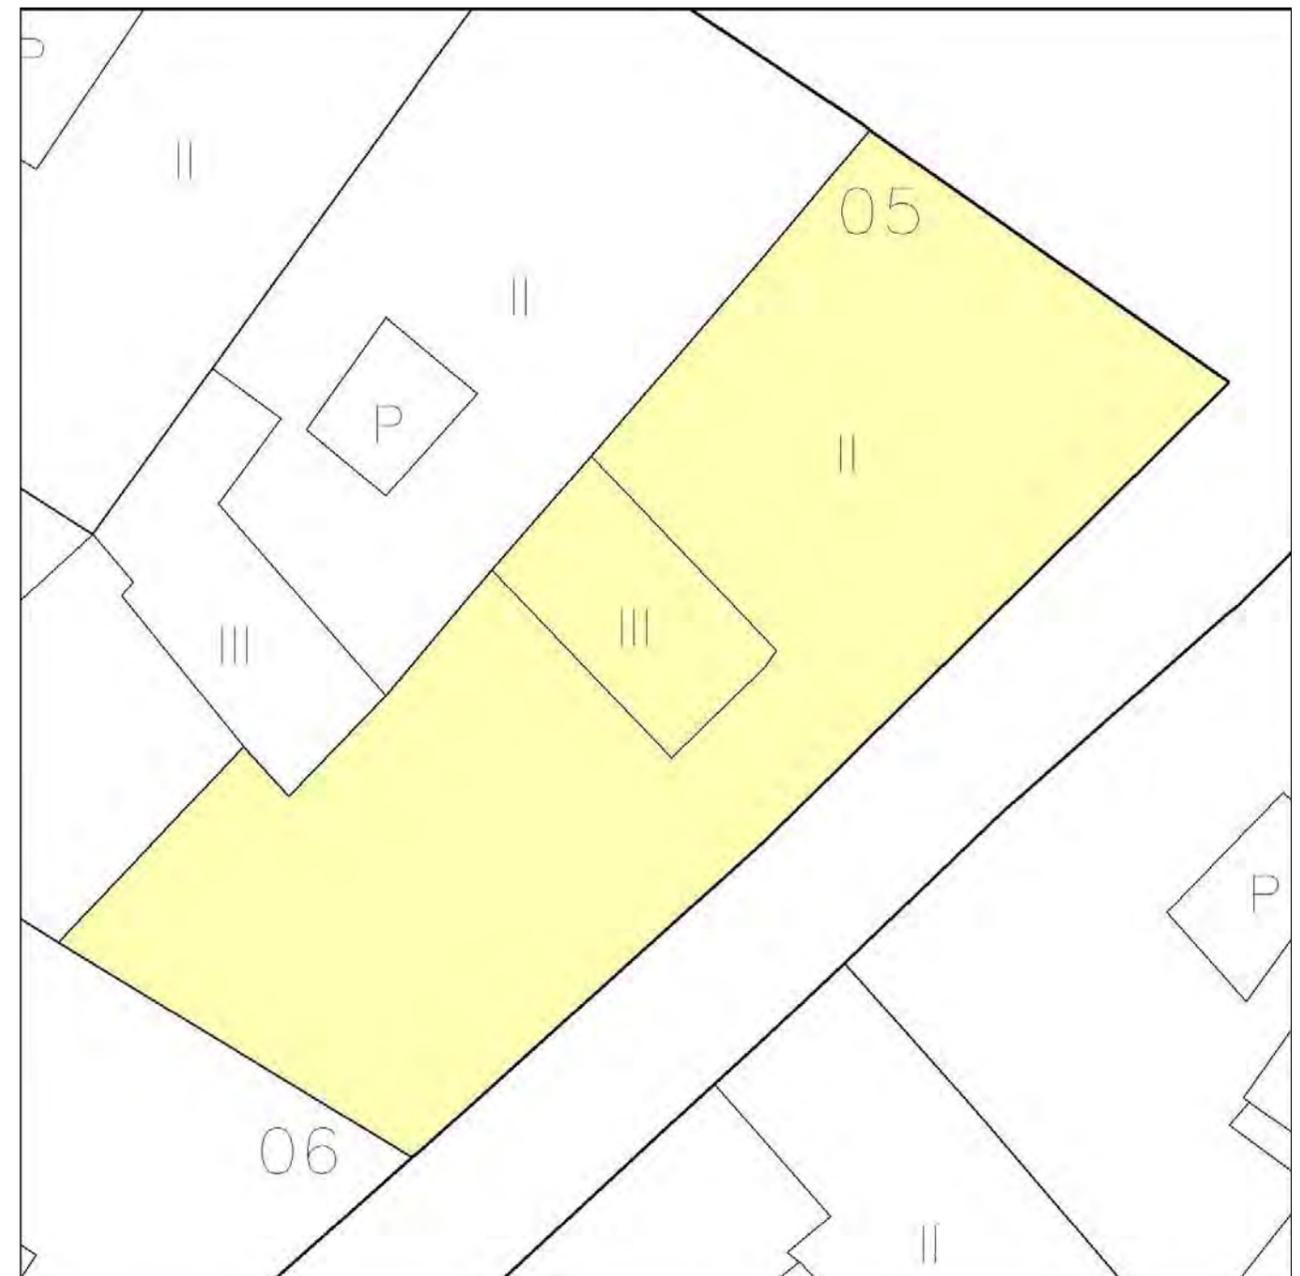
DETALLE DE LA FINCA

Cronología Predominante: s. XIX
Cronología Singular:
Análisis Tipológico: Casa patio
Conservación Tipológica: Original
Uso actual: Residencial y comercial
Estado conserv.aparente: Malo

En el local comercial se recuperará la dimensión original de los huecos y se eliminarán el moldurado de ladrillo visto, el vuelo y el aparato de aire acondicionado situado en fachada. El color será uniforme para toda la fachada.

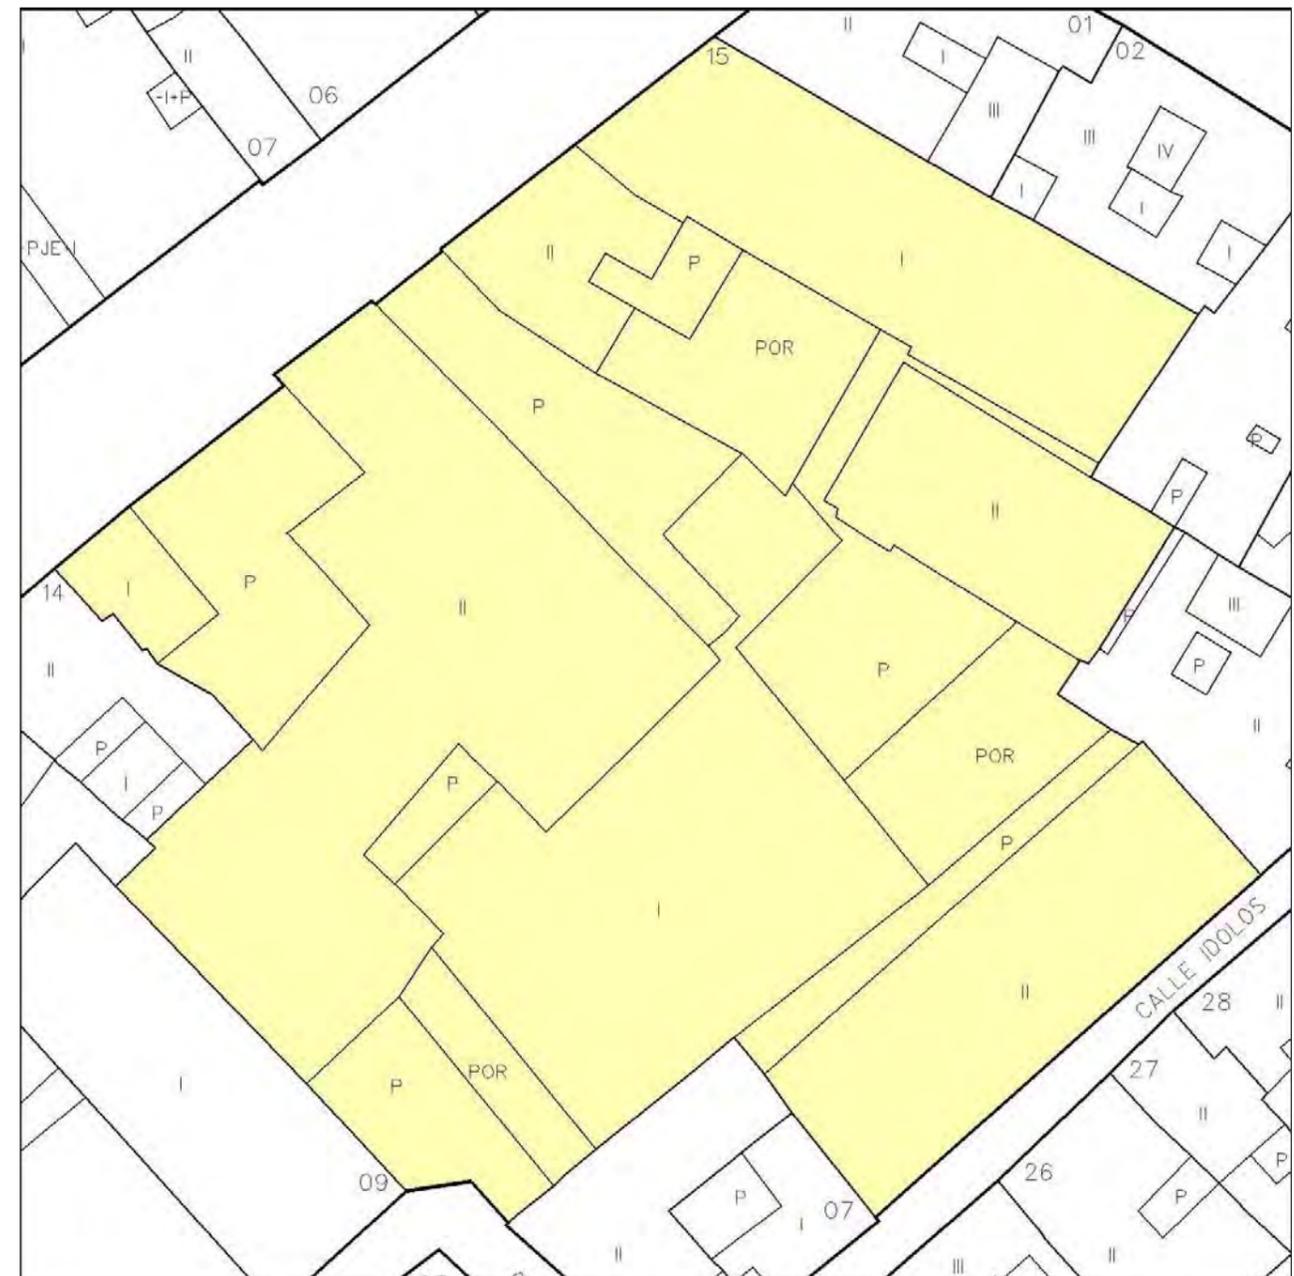
DETALLE DE LA FINCA

Cronología Predominante: s. XIX
 Cronología Singular:
 Análisis Tipológico: Bodega
 Conservación Tipológica: Rehabilitación reciente
 Uso actual: Sin uso
 Estado conserv.aparente: Rehabilit

Se trata del primitivo núcleo de la casa Valdespino y está formado por un singular conjunto de pequeños cascos bodegueros, de una y dos plantas, con una secuencia de espacios ciertamente sugestiva y que se ha perdido en parte con motivo de las obras a las que está siendo sometido el conjunto. Quedan restos del alambique y de lo que debió ser la casa fundacional. Quizás sea el núcleo previo a la expansión exportadora que mejor se conservaba.

Se conservará todo el conjunto estructural y configurador de la edificación: cerramiento exterior, soportes, cubiertas e incluso carpinterías, respetándose, en la medida de lo posible, los materiales y sistemas constructivos originales. Para los elementos funcionales que requieran cierta independencia: oficinas, aseos, pequeños almacenes, etc. Podrán construirse pequeñas entreplantas e independizar espacios con un máximo del 10% de la superficie en planta, situándolos en lugares periféricos de la edificación a fin de que afecten mínimamente a la configuración espacial interior. Con carácter general deberán cumplirse las condiciones establecidas para el subtipo G3 Bodega tradicional.

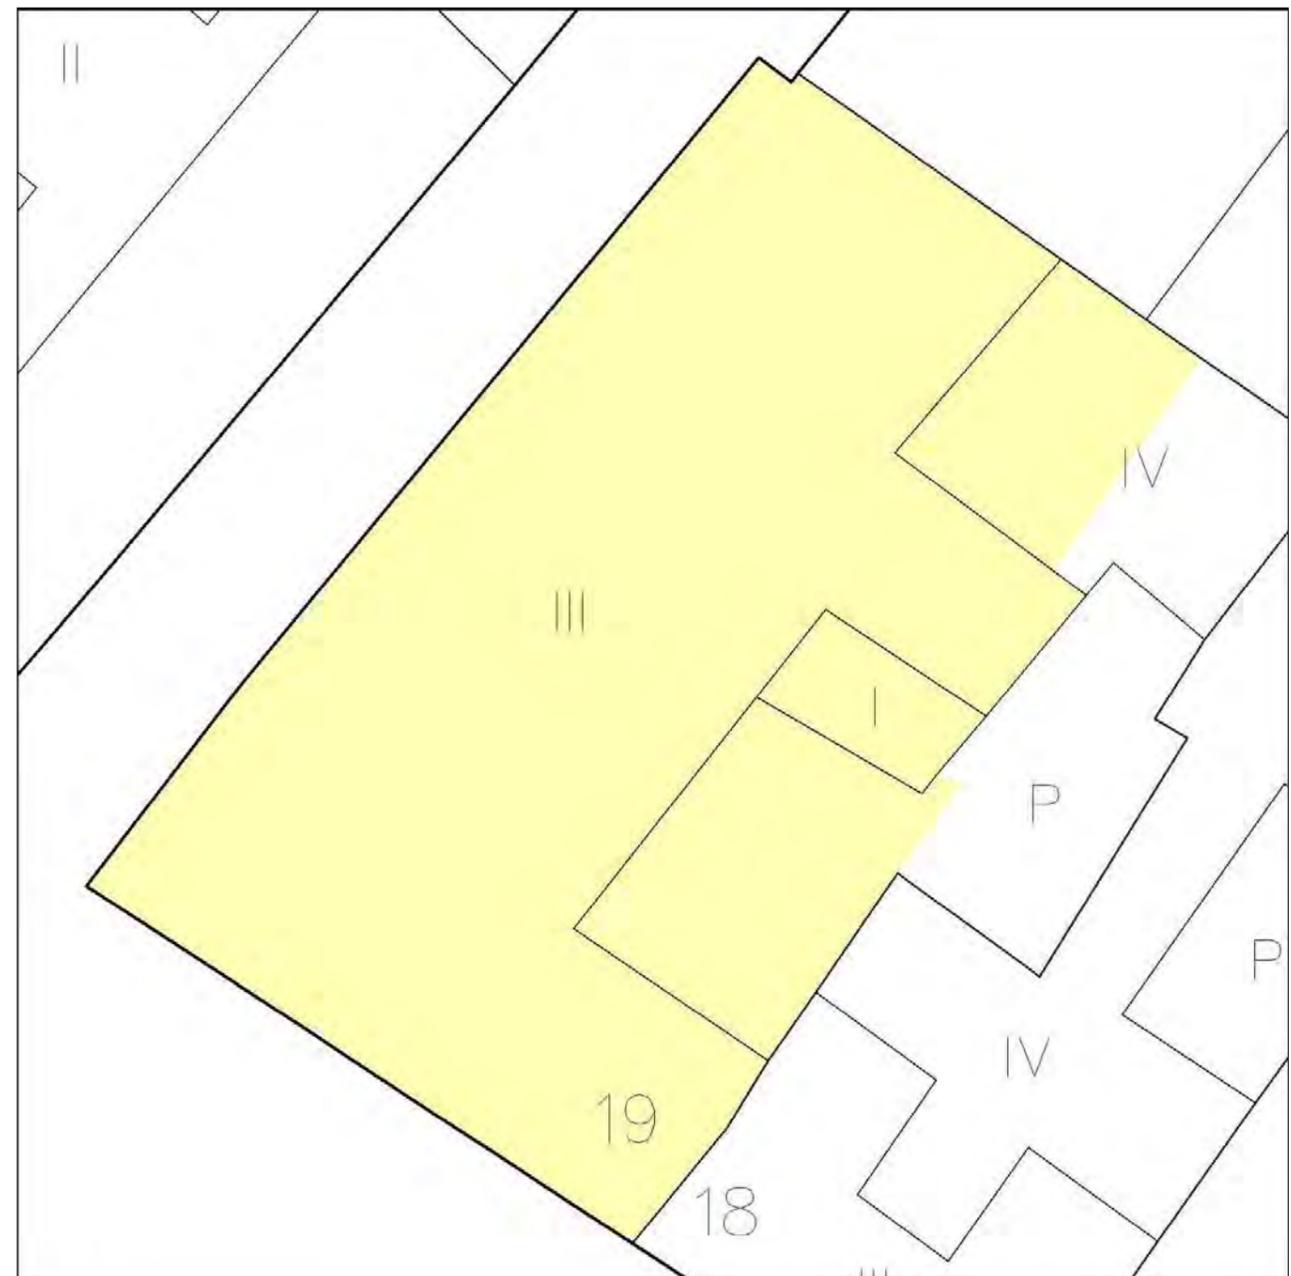
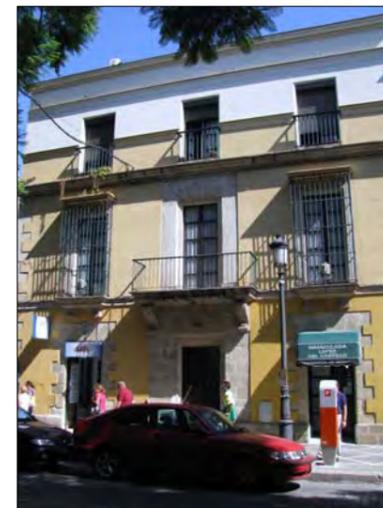
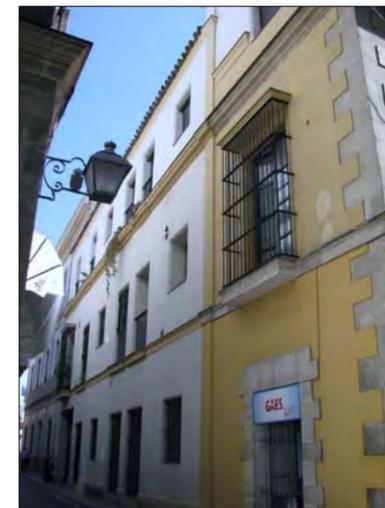
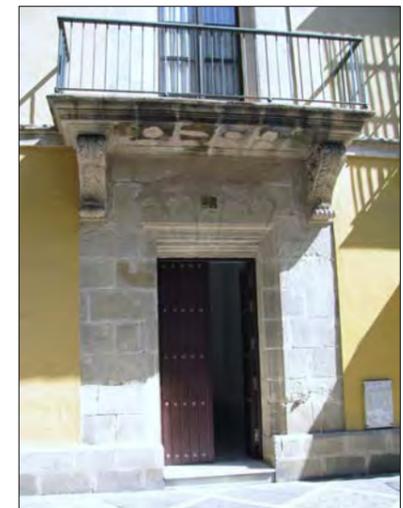
DETALLE DE LA FINCA

Cronología Predominante: s. XIX
 Cronología Singular:
 Análisis Tipológico: Casa burguesa
 Conservación Tipológica:
 Uso actual: Residencial y comercial
 Estado conserv.aparente: Bueno

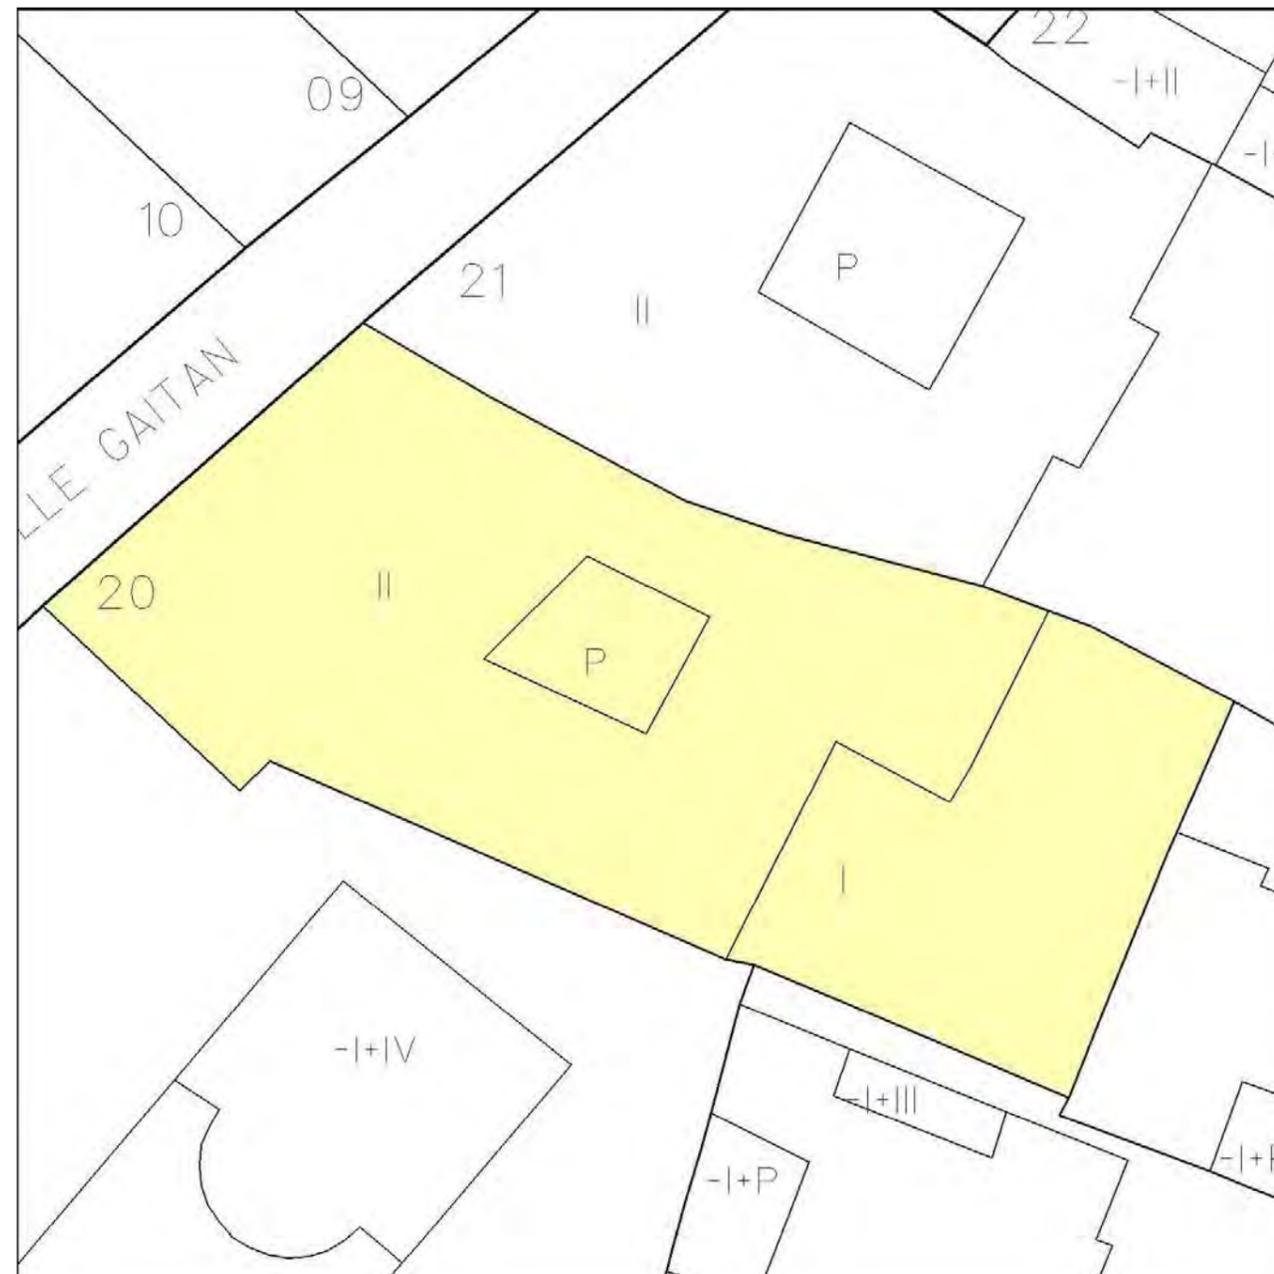
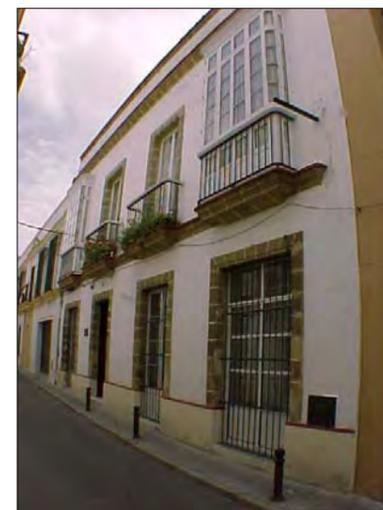
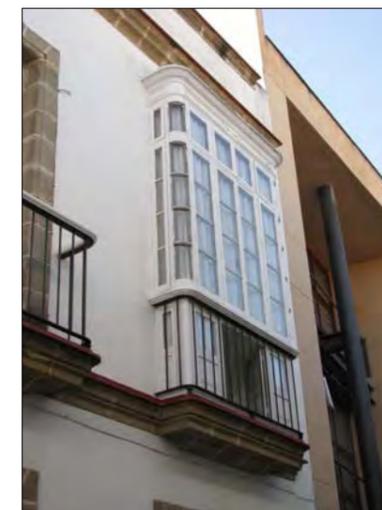
DETALLE DE LA FINCA

Cronología Predominante: s. XIX
Cronología Singular:
Análisis Tipológico: Casa patio
Conservación Tipológica:
Uso actual: Residencial
Estado conserv.aparente: Bueno

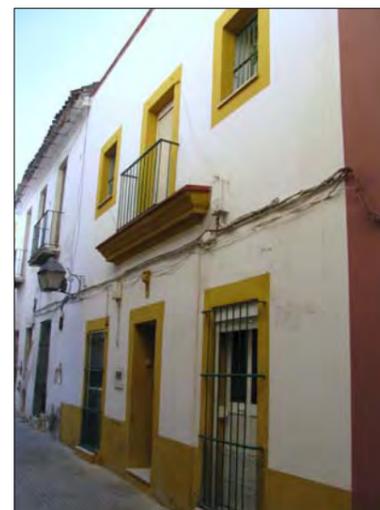
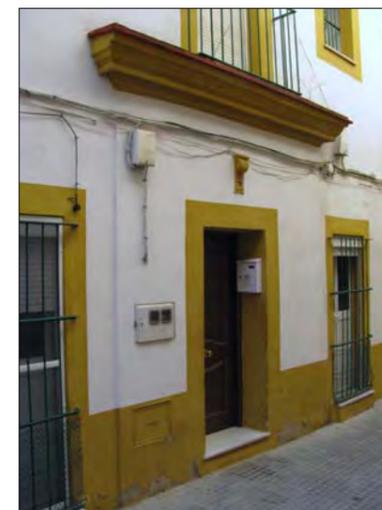
DETALLE DE LA FINCA

Cronología Predominante: s. XVIII
 Cronología Singular:
 Análisis Tipológico: Casa patio
 Conservación Tipológica: Transformación histórica
 Uso actual: Residencial
 Estado conserv.aparente: Regular

Deberá eliminarse el recercado pintado alrededor de los huecos de la fachada.

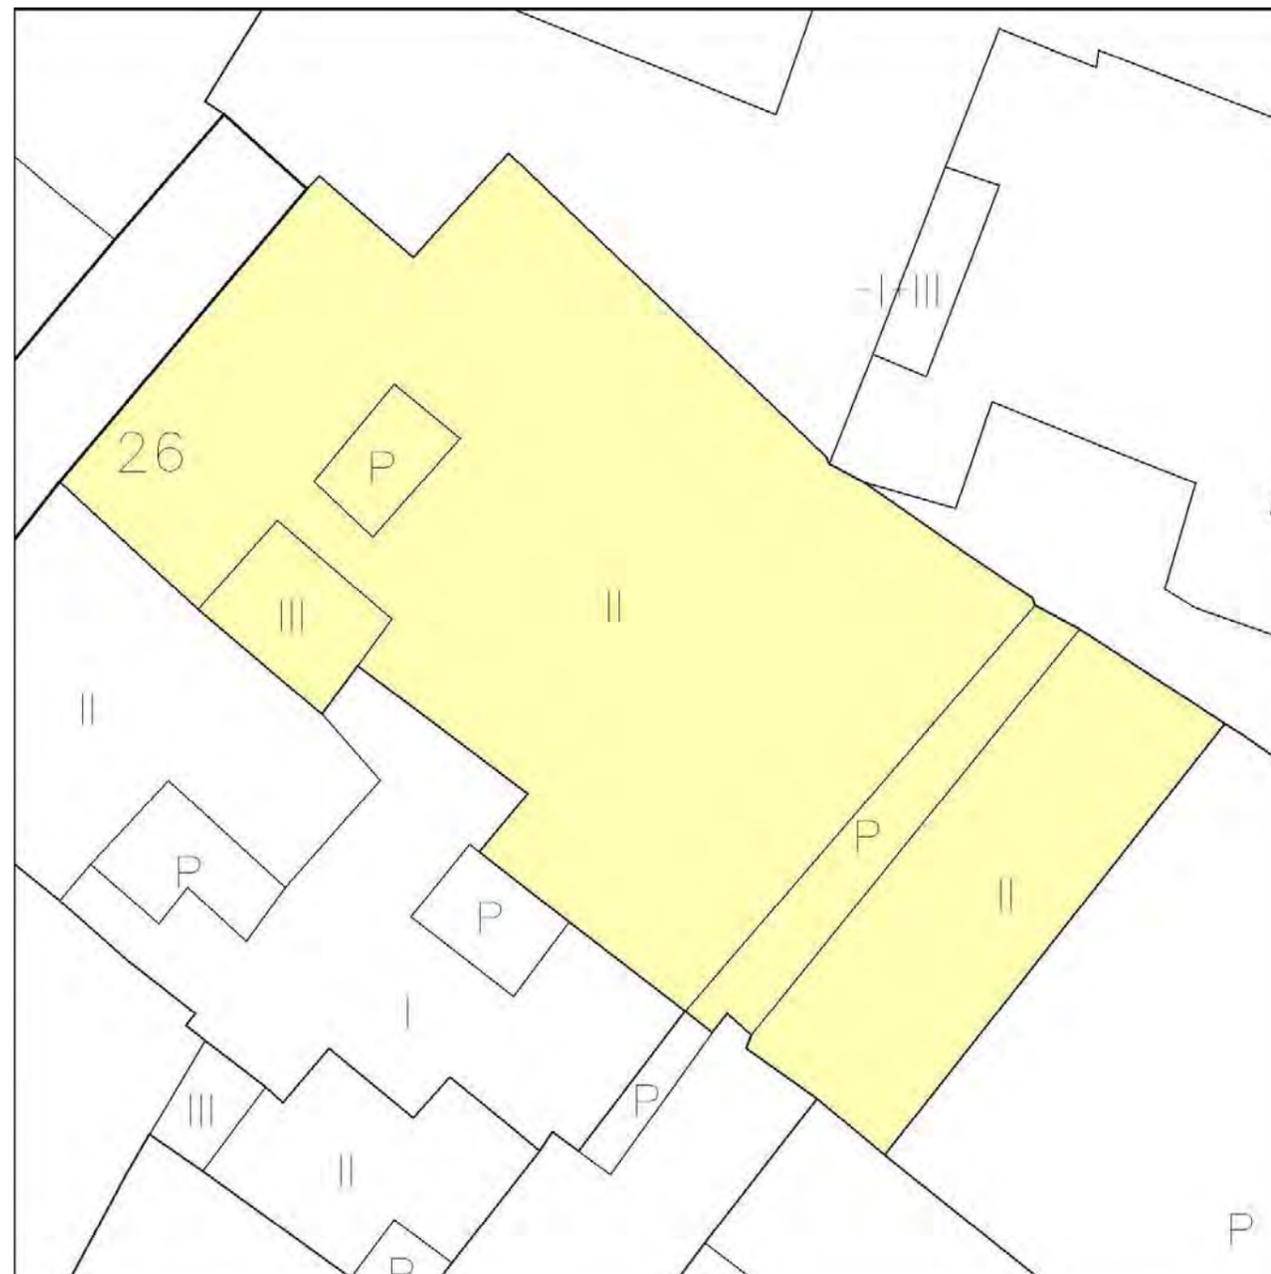
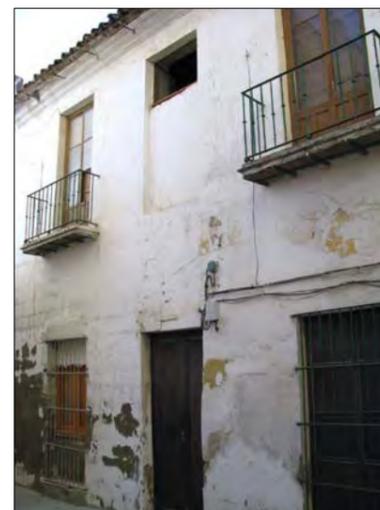
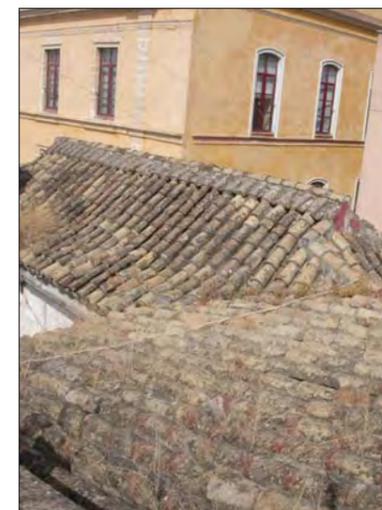
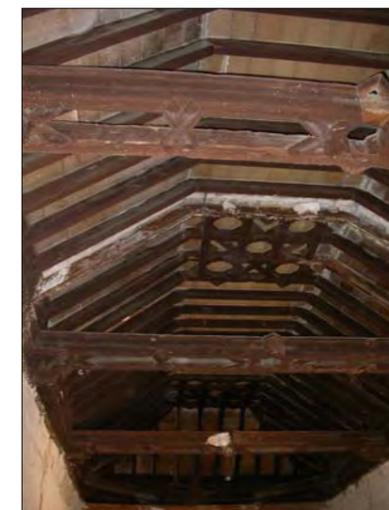
DETALLE DE LA FINCA

Deberá restaurarse la techumbre de madera existente en planta superior y recuperar la espacialidad de la planta baja cubierta mediante bóvedas de arista. A tal fin se procurará respetar en la redistribución que se proponga la modulación de bóvedas y soportes, proponiéndose el empleo de soluciones transparente en la parte superior de los tabiques a fin de que se pueda percibir la continuidad del sistema de bóvedas.
