CATALOGO DE ELEMENTOS EN EL CONJUNTO HISTÓRICO - ARTÍSTICO DE JEREZ DE LA FRONTERA

Denominación Histórica:  
CL GUADALETE, Nº 23, (11403), JEREZ DE LA FRONTERA  
CL GUADALETE, Nº 23, (11403), JEREZ DE LA FRONTERA  
Sector: 5      Manzana: 58430      Parcela: 01

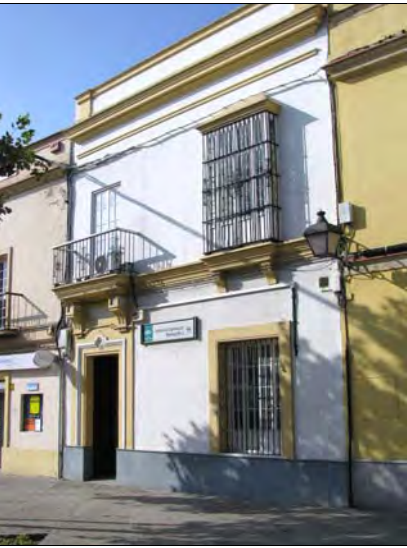
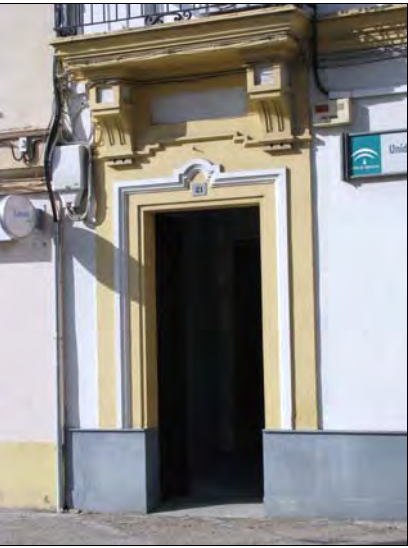
Denominación Histórica:  
CL GUADALETE, Nº 21, (11403), JEREZ DE LA FRONTERA  
CL GUADALETE, Nº 21, (11403), JEREZ DE LA FRONTERA  
Sector: 5      Manzana: 58430      Parcela: 02

Cronología Predominante:    s. XIX  
Cronología Singular:  
Análisis Tipológico:            Casa patio  
Conservación Tipológica:      Transformación histórica  
Uso actual:  
Estado conserv.aparente:      Bueno

Deberá mantenerse la apariencia exterior y elementos comunes de circulación como escaleras principales y patios estructurantes con sus galerías que, como regla general, no podrán ser privatizados en la intervención. Deberán eliminarse los elementos o volúmenes añadidos que distorsionen la tipología original y los valores arquitectónicos y espaciales de la edificación. Se permite la redistribución de tabiquería sin modificar espacios conformados con techos de diseño singular y unitario. Deberán mantenerse siempre visibles las estructuras y elementos decorativos internos y externos originales, que revistan interés arquitectónico o histórico.

Podrán reponerse elementos estructurales deteriorados repitiendo siempre los sistemas constructivos originales. Con carácter general se excluyen de este supuesto los muros de fábrica.

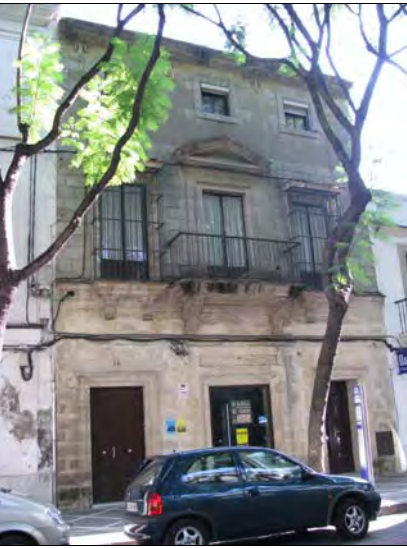
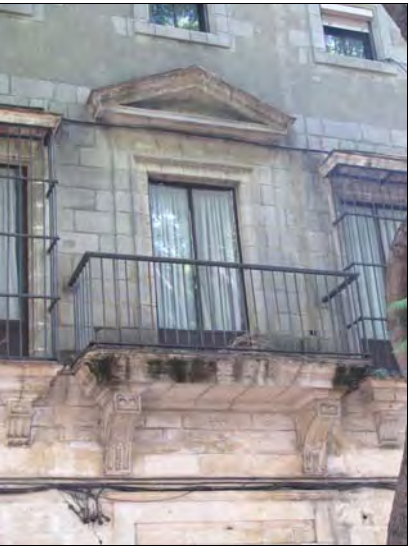
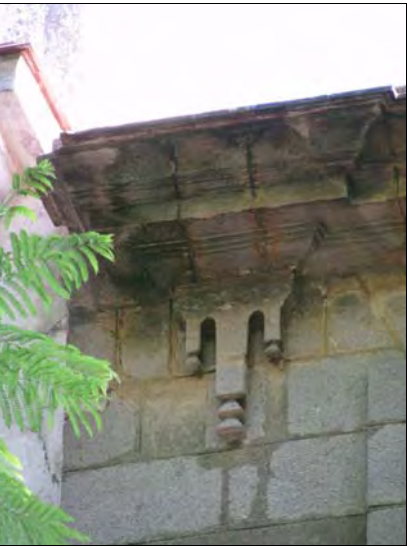
Cronología Predominante:    s. XIX  
Cronología Singular:  
Análisis Tipológico:            Casa burguesa  
Conservación Tipológica:  
Uso actual:                        Residencial y comercial  
Estado conserv.aparente:    Bueno

Su fachada presenta tres vanos y dos plantas más soberado. Su lenguaje es claramente clasicista con gran diferencia de jerarquía entre las distintas plantas y realce del vano central mediante balcón sobre ménsulas sencillas y frontón triangular de remate. La edificación adquiere un gran desarrollo en profundidad con prograssivo descenso de las alturas que hace pensar en distintas fases de construcción.

Podrán reponerse elementos estructurales deteriorados repitiendo siempre los sistemas constructivos originales. Con carácter general se excluyen de este supuesto los muros de fábrica.

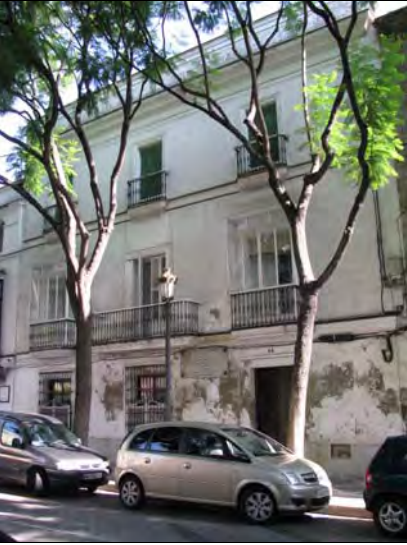
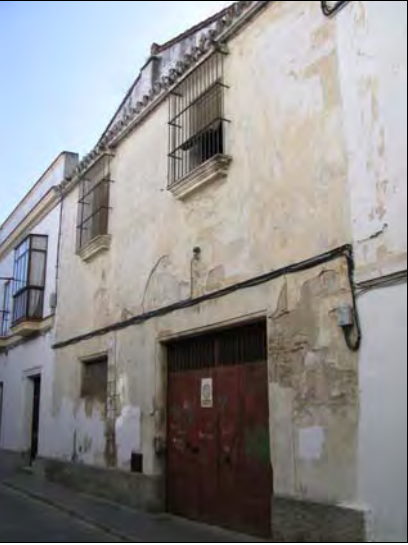
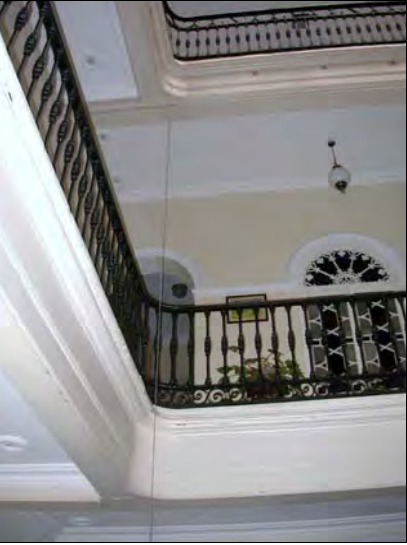
Cronología Predominante:    s. XIX  
Cronología Singular:  
Análisis Tipológico:            Casa burguesa  
Conservación Tipológica:  
Uso actual:                        Residencial  
Estado conserv.aparente:    Regular

Sobre un solar de grandes dimensiones se localizan construcciones que responden a tres épocas distintas de construcción. El frente a calle Porvera es una casa-patio claramente decimonónica con líneas sobrias y bien compuestas. La edificación con fachada a calle Escuelas es un granero de dos plantas, la baja cubierta con bóvedas de arista. La edificación que llena el ángulo interior responde a una reforma posiblemente del primer cuarto del siglo XX. En esta casa nació el historiador Javier de Salas en 1932, según se desprende de una lápida situada en su fachada principal.

Podrán reponerse elementos estructurales deteriorados repitiendo siempre los sistemas constructivos originales. Con carácter general se excluyen de este supuesto los muros de fábrica.

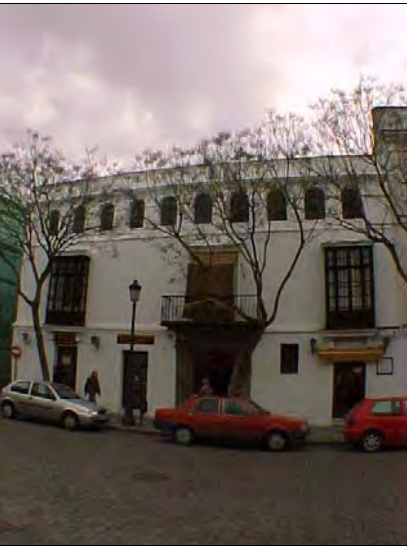
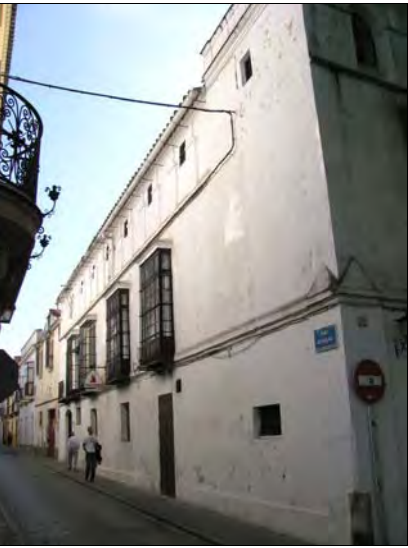
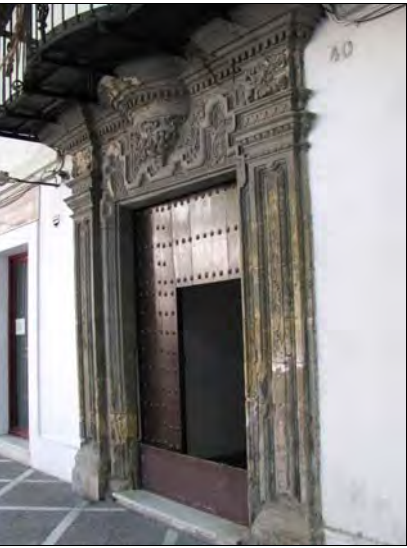
Cronología Predominante:    s. XVIII  
Cronología Singular:  
Análisis Tipológico:          Casa señorial  
Conservación Tipológica:    Original  
Uso actual:                      Residencial y comercial  
Estado conserv.aparente:    Bueno

Fachada muy potente tanto a calle Porvera como a calle Escuelas. Gran desarrollo de la planta primera y principal resuelta con grandes cierros tradicionales. El soberado cuenta con una tupida alineación de arquillos hacia Porvera donde resalta en planta baja su portada característica de la época aunque pintada de gris. Los huecos de planta baja sufren de cierta anarquía en sus dimensiones y situación.

Podrán reponerse elementos estructurales deteriorados repitiendo siempre los sistemas constructivos originales. Con carácter general se excluyen de este supuesto los muros de fábrica.

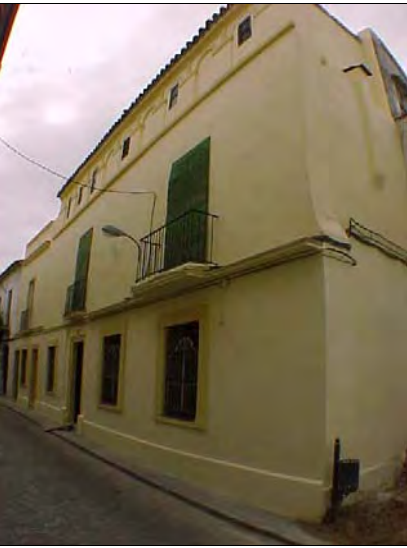
Cronología Predominante:    s. XVIII  
Cronología Singular:  
Análisis Tipológico:            Casa patio con anexos  
Conservación Tipológica:  
Uso actual:                        Residencial  
Estado conserv.aparente:    Bueno

Sobre un enorme solar se asienta esta casa sin grandes pretensiones formales pero que acogía la vivienda de un acomodado propietario con instalaciones anexas donde destacaba el granero, una estructura lineal de dos plantas hoy muy reformada. Al fondo, un amplio jardín con especies arboleas de cierto interés.

Podrán reponerse elementos estructurales deteriorados repitiendo siempre los sistemas constructivos originales. Con carácter general se excluyen de este supuesto los muros de fábrica.

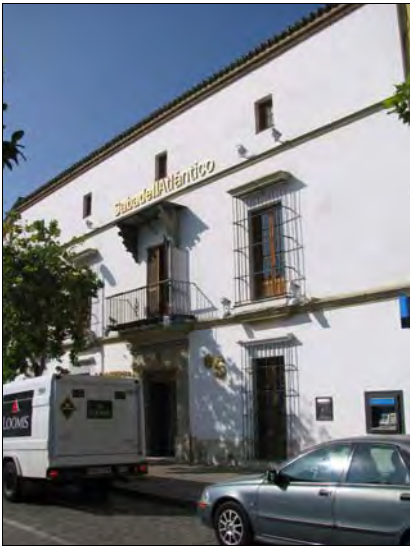
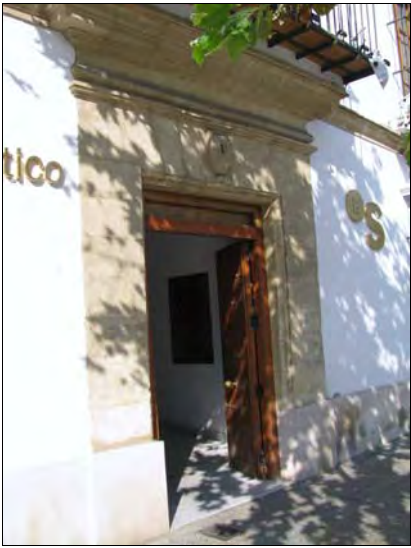
Cronología Predominante:    s. XVIII  
Cronología Singular:  
Análisis Tipológico:            Casa patio con anexos  
Conservación Tipológica:    Transformación histórica  
Uso actual:                        Oficinas  
Estado conserv.aparente:    Bueno

Importante edificio con fachada a dos calles. Hacia la alameda Cristina presenta la típica composición en dos plantas más soberado, éste posiblemente recredido en la profunda reforma que sufrió para su transformación en entidad bancaria. Interiormente se estructura en torno a un patio rectangular. A la fachada trasera se abría el patio-jardín y las edificaciones auxiliares. En su fachada principal destaca la portada plana con balcón recto con guardapolvo de pizarra tradicional.

Podrán reponerse elementos estructurales deteriorados repitiendo siempre los sistemas constructivos originales. Con carácter general se excluyen de este supuesto los muros de fábrica.

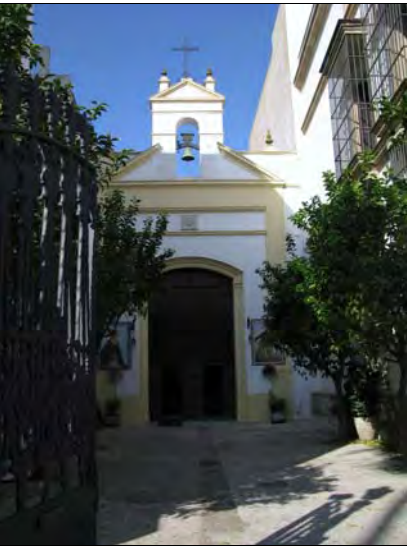
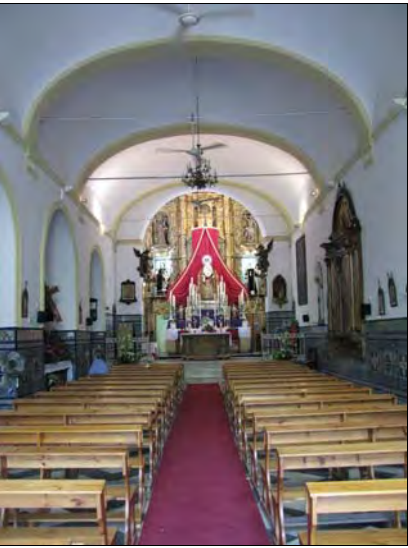
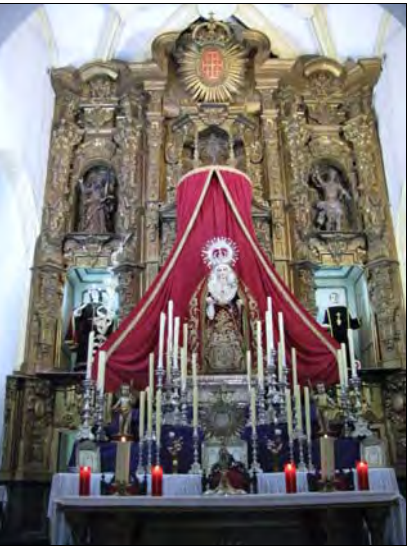
Cronología Predominante:    s. XVI  
Cronología Singular:  
Análisis Tipológico:          Iglesia  
Conservación Tipológica:    Rehabilitación reciente  
Uso actual:                      Templo  
Estado conserv.aparente:    Bueno

Fundada en 1504 con el ánimo de construir en ella una colegiata exenta dependiente del Cabildo de la catedral de Roma, pronto quedaría reducida a una modesta capilla con pila bautismal, de la que cuidaban los cofrades del antiguo hospital de San Sebastián. Tiene una sola nave que se cubre con bóvedas vaídas, aunque se ha ampliado en la actualidad con una segunda de menor tamaño en el lado del evangelio. El espacio del presbiterio, cubierto por bóveda de crucería con terceletes, es cuanto queda de la fábrica original gótica del primer tercio del SVI.

Podrán reponerse elementos estructurales deteriorados repitiendo siempre los sistemas constructivos originales. Con carácter general se excluyen de este supuesto los muros de fábrica.
