CATALOGO DE ELEMENTOS EN EL CONJUNTO HISTÓRICO - ARTÍSTICO DE JEREZ DE LA FRONTERA

Denominación Histórica:
 CL ARCOS, Nº 53 0, (11401), JEREZ DE LA FRONTERA
 CL ARCOS, Nº 53 0, (11401), JEREZ DE LA FRONTERA
 Sector: 8 Manzana: 66400 Parcela: 02

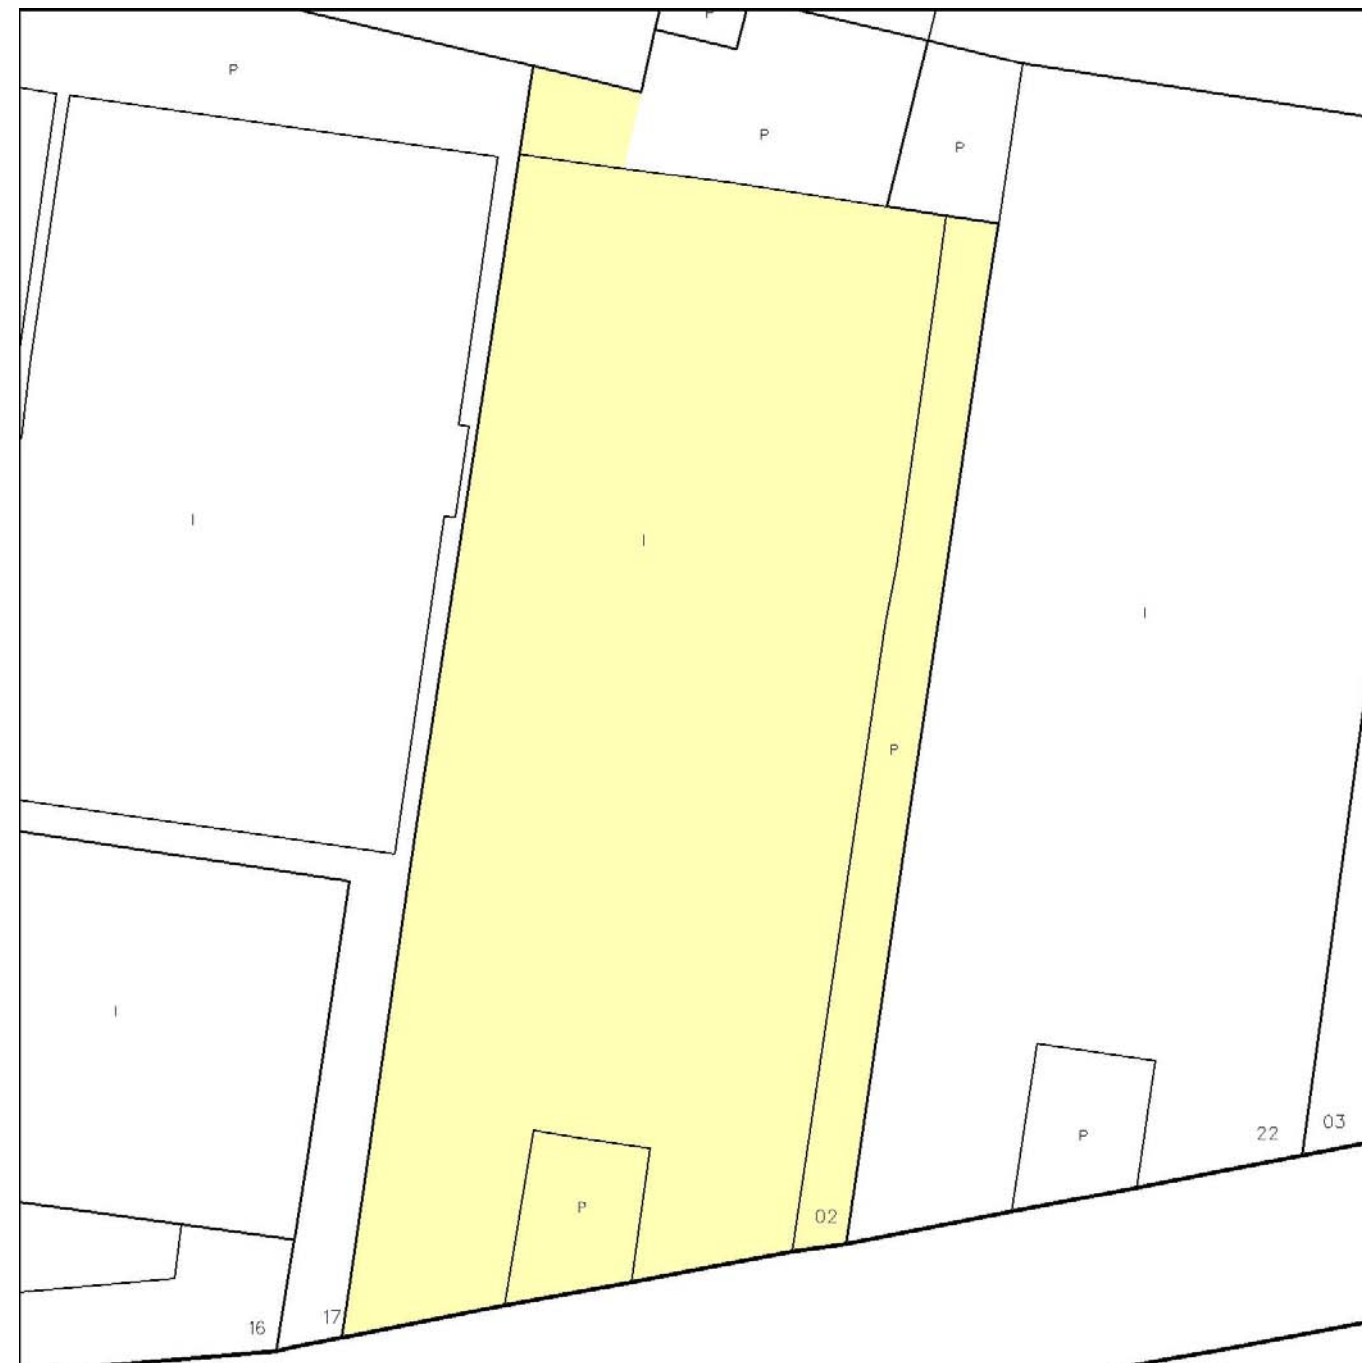
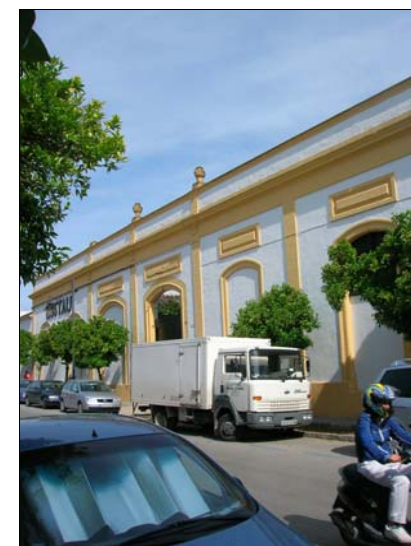
DETALLE DE LA FINCA

Pertenece a uno de los grandes complejos bodegueros de la ciudad que como resultado de la yuxtaposición de tres antiguas firmas se unificó bajo la denominación única de Harvey. Este casco, de seis naves de ancho, se abre hacia calle Arcos mediante un compás porticado. Con la denominación tradicional de "Bodega Nueva" pertenece hoy día a la firma Lustau.

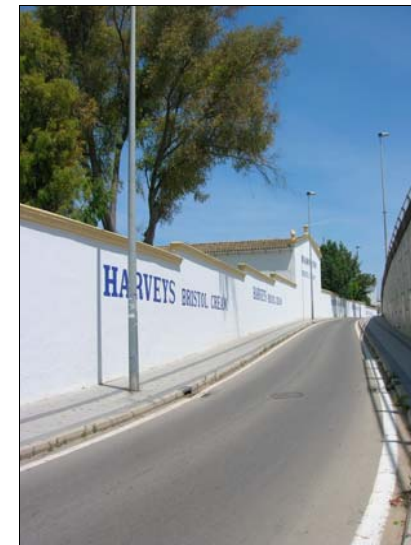
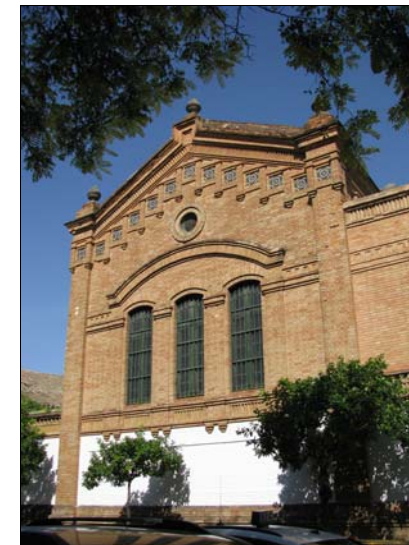
DETALLE DE LA FINCA

Pertenece a uno de los grandes complejos bodegueros de la ciudad que como resultado de la yuxtaposición de tres antiguas firmas se unificó bajo la denominación única de Harvey. En esta zona destacan varios pequeños cascos, los jardines y el edificio del alambique construido por Francisco Hernández-Rubio y Gómez en ladrillo visto el año 1889. La fachada principal del alambique acoge a tres vanos con arcos escarzanos, sobre los que se eleva una moldura curvilínea rematada por óculo, tras el que se dispone una decoración de azulejos.

Elementos singulares: Ara romana, escudo cuadrangular y rematado en corona con Ave María y dos capiteles de castañuelas.

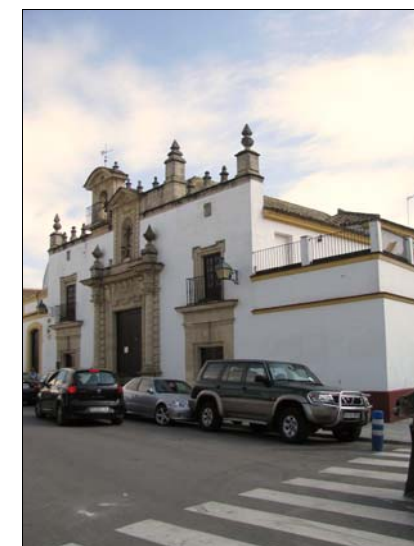
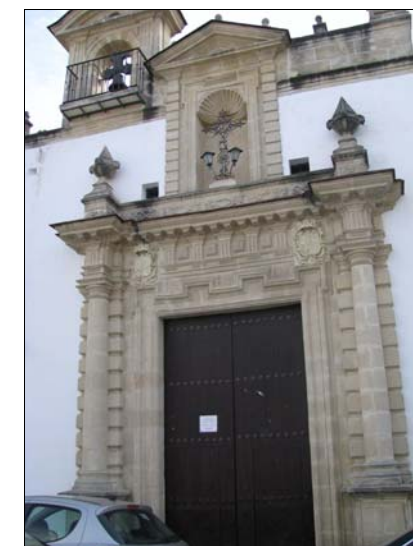
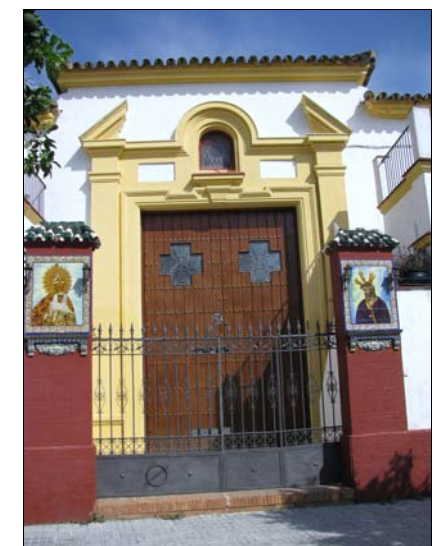
DETALLE DE LA FINCA

Fue erigida por la hermandad de la Santa Misericordia y Nuestra Señora del Refugio sobre solar de otra capilla precedente. La construcción de la actual se inició en 1649 bajo el patronato de la familia Villacreces y duró hasta 1690. Del exterior destaca su portada, eje de simetría de toda la fachada, que incluye otras dos pequeñas portadas de acceso a las dependencias auxiliares; se encuadra por un baquetón mixtilíneo y columnas toscanas adosadas. El interior tiene planta de cruz latina, resultante de la reforma que sufrió en el siglo XX.

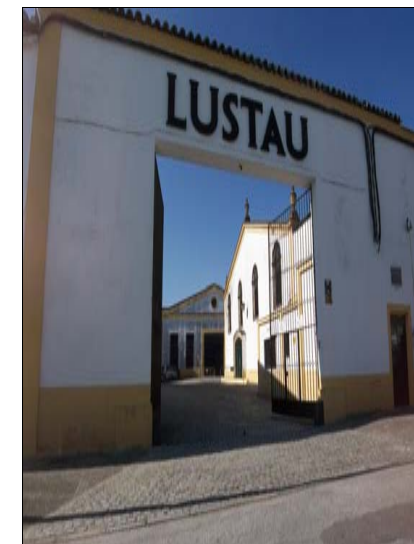
DETALLE DE LA FINCA

Pertenece a uno de los grandes complejos bodegueros de la ciudad que como resultado de la yuxtaposición de tres antiguas firmas se unificó bajo la denominación única de Harvey. Esta finca está formada por dos cascos de cuatro naves en ángulo a un antiguo patio hoy ocupado por un embotellado moderno que carece de interés. La nave más pequeña tiene columnas toscanas en lugar de los tradicionales pilares cuadrados. Hoy día la finca pertenece a la firma Lustau.

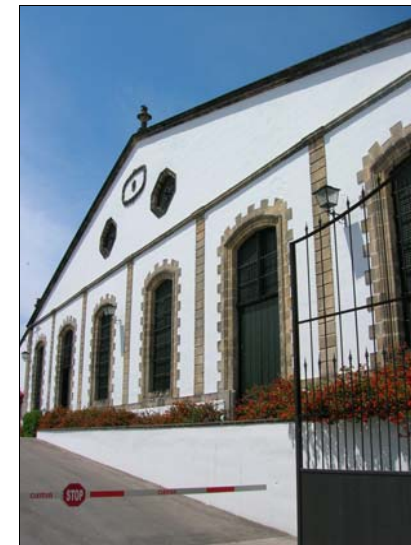
DETALLE DE LA FINCA

Pertenece a uno de los grandes complejos bodegueros de la ciudad que como resultado de la yuxtaposición de tres antiguas firmas se unificó bajo la denominación única de Harvey, empresa a la que todavía pertenece en la actualidad. Esta es la pieza más grande del conjunto y podría incluirse en lo que denominamos gran bodega o bodega catedral. Además de su amplitud, seis naves, los muros piñones se tratan con una gran riqueza compositiva en comparación con ejemplos similares.

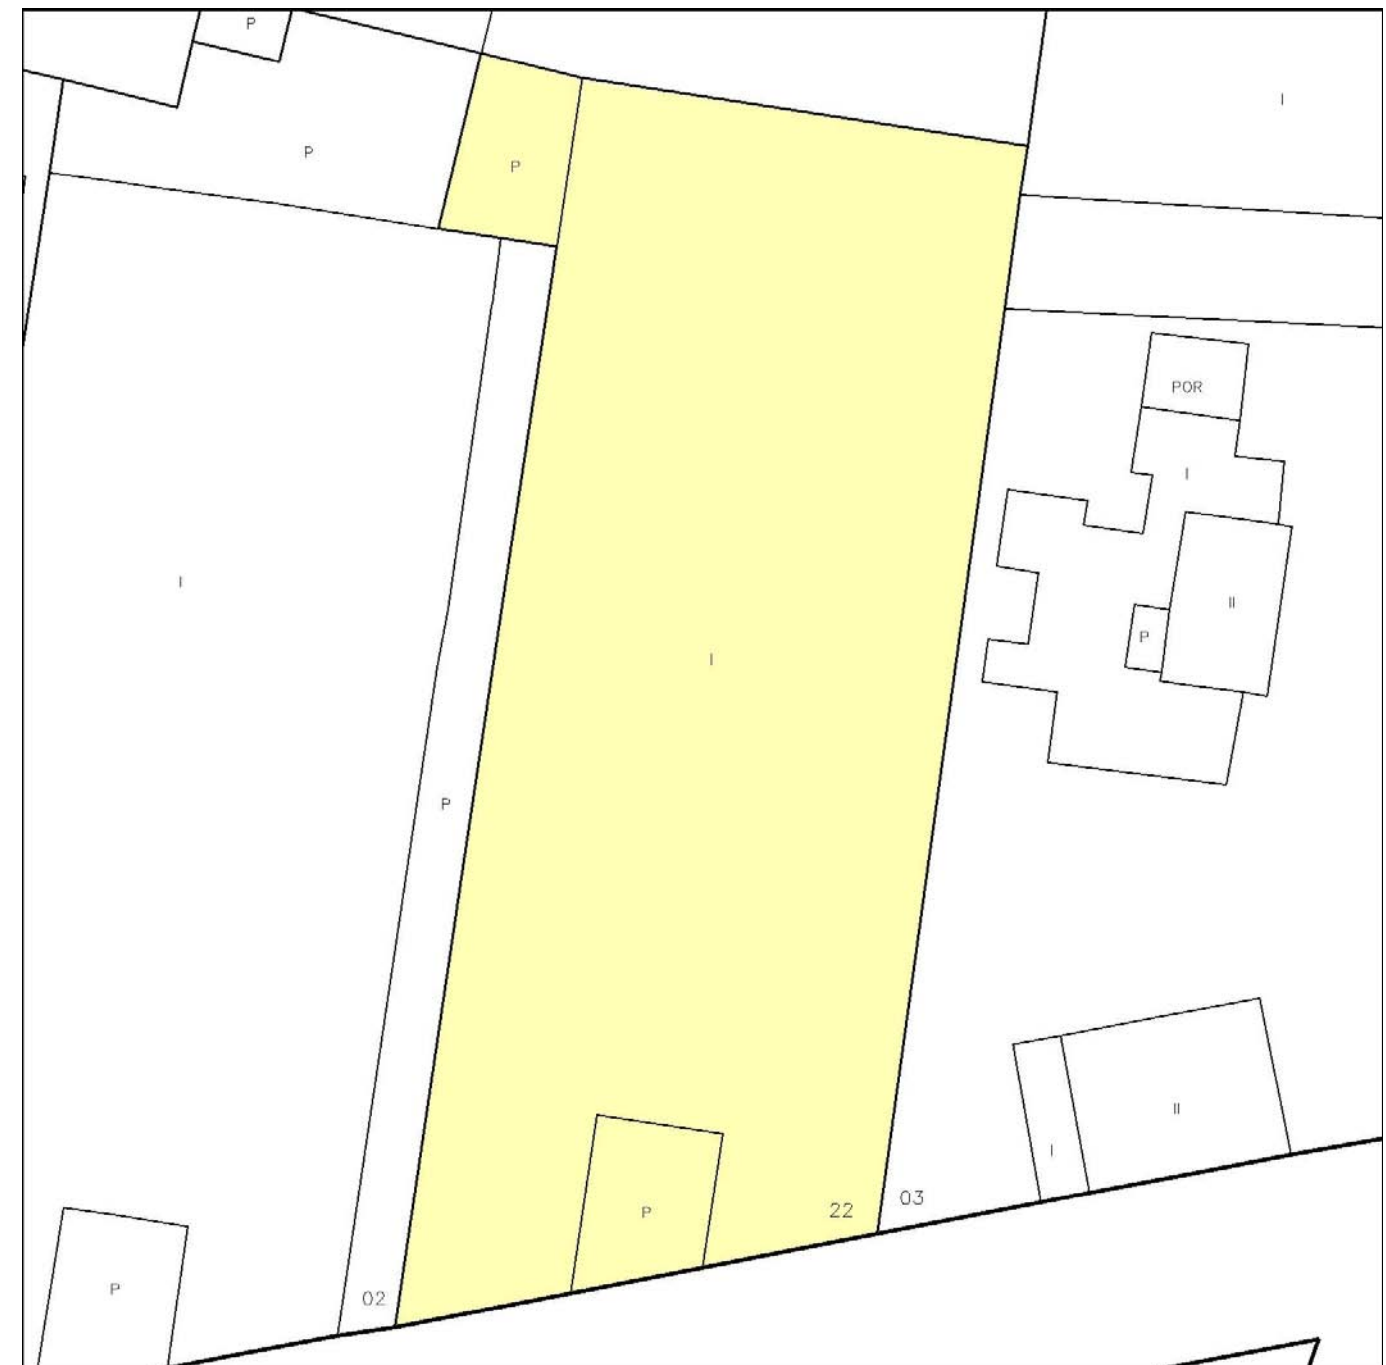
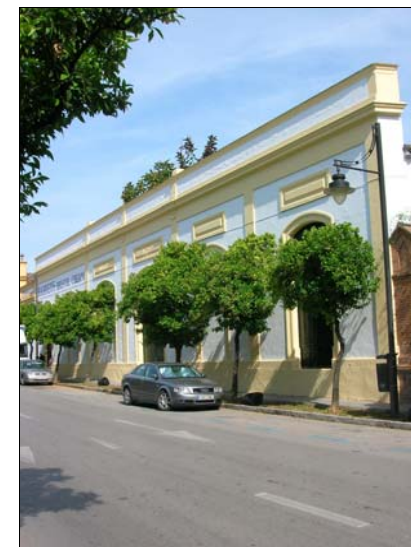
DETALLE DE LA FINCA

Pertenece a uno de los grandes complejos bodegueros de la ciudad que como resultado de la yuxtaposición de tres antiguas firmas se unificó bajo la denominación única de Harvey. Este casco, de seis naves de ancho, se abre hacia calle Arcos mediante un compás porticado. Sigue perteneciendo a la firma Harvey.
