CATALOGO DE ELEMENTOS EN EL CONJUNTO HISTÓRICO - ARTÍSTICO DE JEREZ DE LA FRONTERA

Denominación Histórica:
 CL MATADERO, Nº 3, (11401), JEREZ DE LA FRONTERA
 CL MATADERO, Nº 3, (11401), JEREZ DE LA FRONTERA
 Sector: 10 Manzana: 65380 Parcela: 02

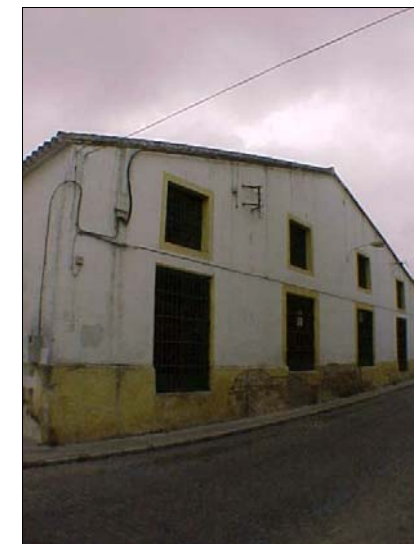
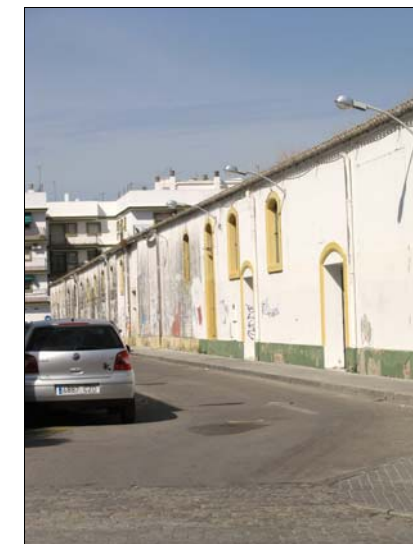
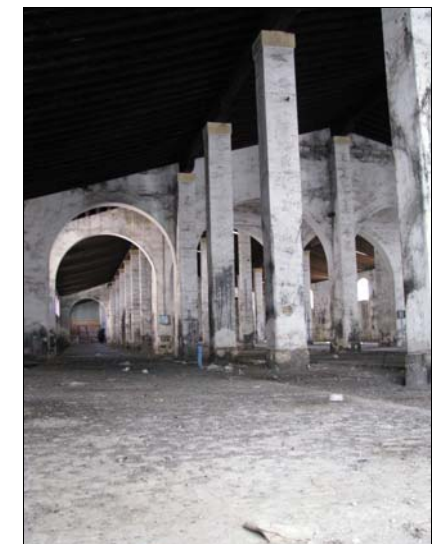
DETALLE DE LA FINCA

Cronología Predominante: s. XIX
 Cronología Singular:
 Análisis Tipológico: Bodega
 Conservación Tipológica: Transformación histórica
 Uso actual:
 Estado conserv.aparente: Regular

Se conservará todo el conjunto estructural y configurador de la edificación: cerramiento exterior, soportes, cubiertas e incluso carpinterías, respetándose, en la medida de lo posible, los materiales y sistemas constructivos originales. Para los elementos funcionales que requieran cierta independencia: oficinas, aseos, pequeños almacenes, etc. Podrán construirse pequeñas entreplantas e independizar espacios con un máximo del 10% de la superficie en planta, situándolos en lugares periféricos de la edificación a fin de que afecten mínimamente a la configuración espacial interior. Con carácter general deberán cumplirse las condiciones establecidas para el subtipo G3 Bodega tradicional.

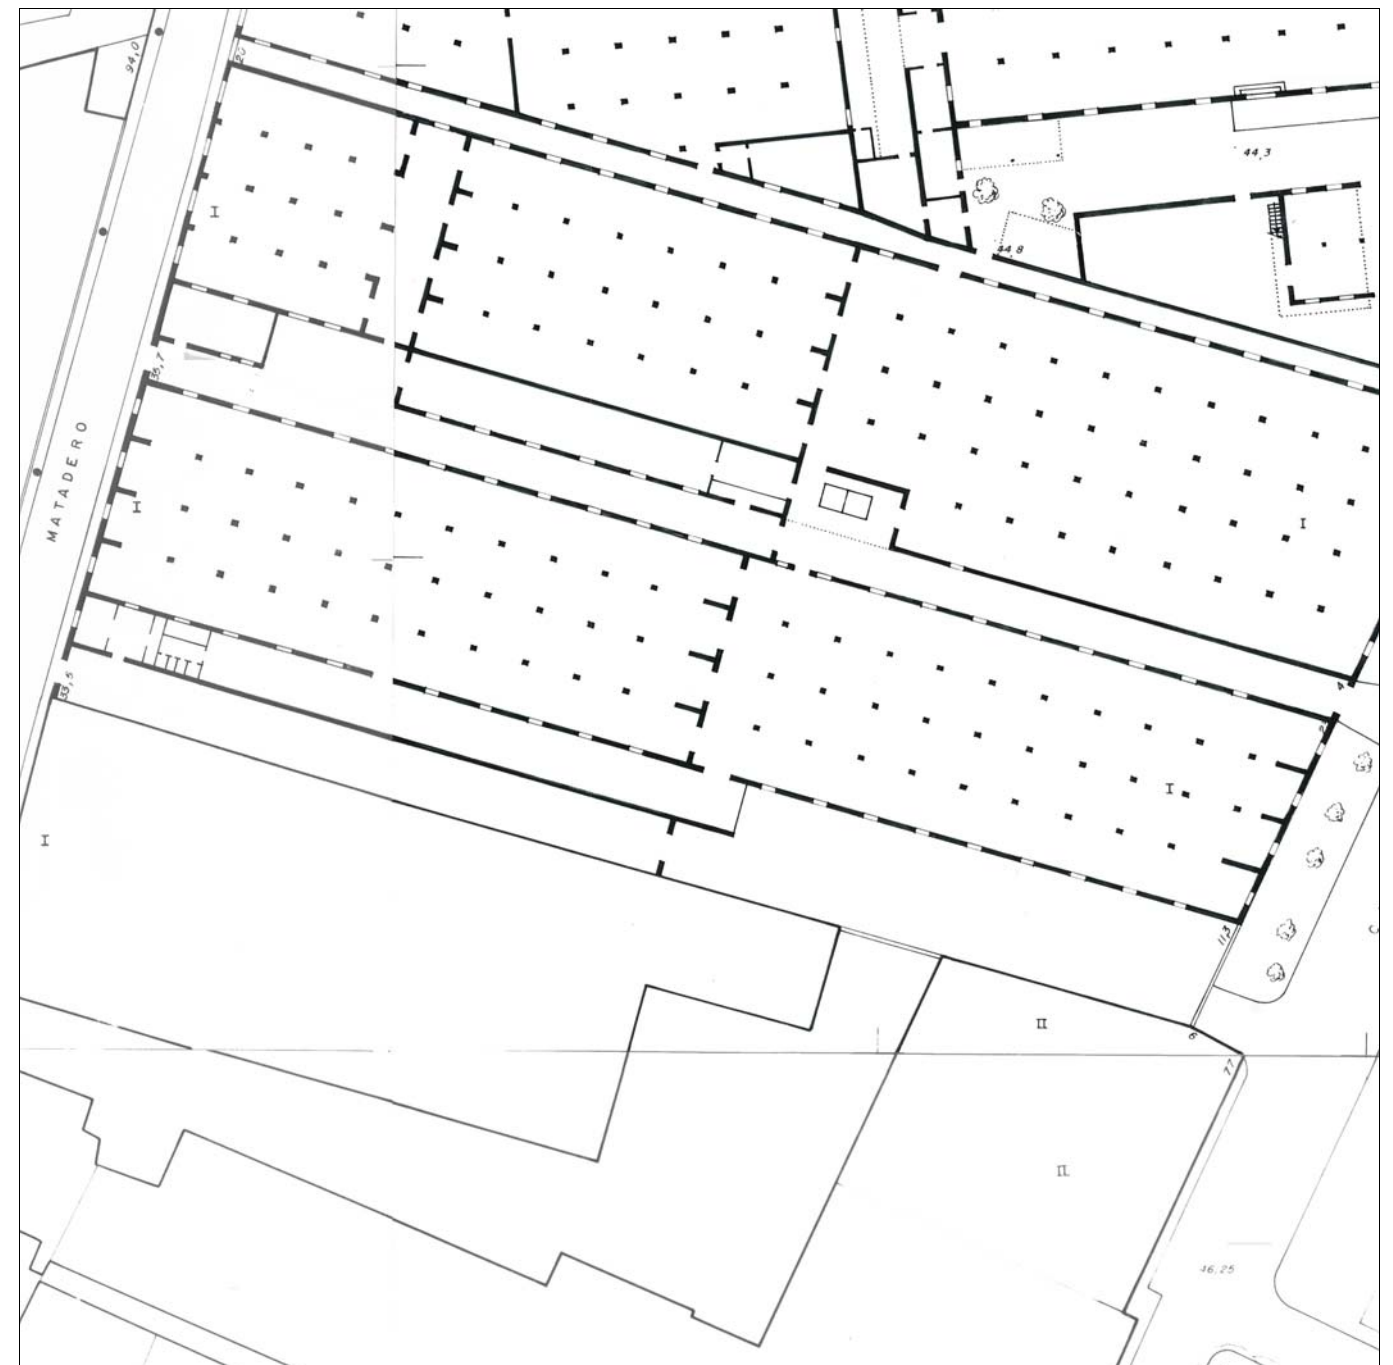
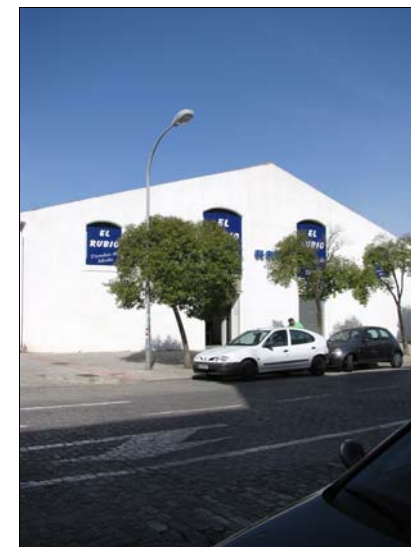
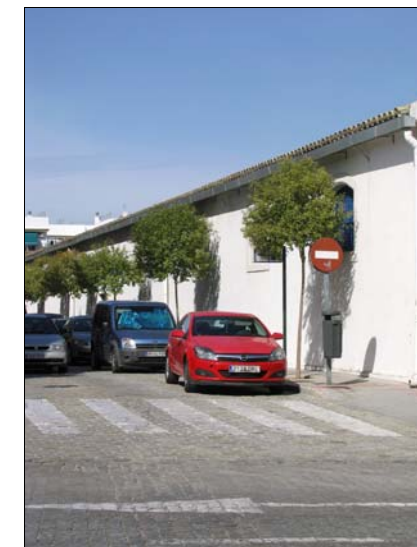
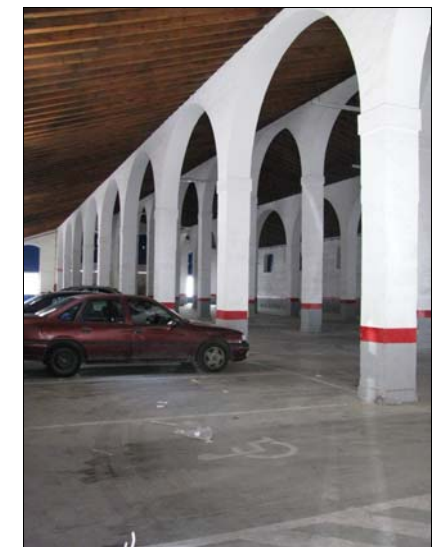
DETALLE DE LA FINCA

Cronología Predominante: s. XIX
 Cronología Singular:
 Análisis Tipológico: Bodega
 Conservación Tipológica: Transformación histórica
 Uso actual: Actividad económica
 Estado conserv.aparente: Bueno

Se conservará todo el conjunto estructural y configurador de la edificación: cerramiento exterior, soportes, cubiertas e incluso carpinterías, respetándose, en la medida de lo posible, los materiales y sistemas constructivos originales. Para los elementos funcionales que requieran cierta independencia: oficinas, aseos, pequeños almacenes, etc. Podrán construirse pequeñas entreplantas e independizar espacios con un máximo del 10% de la superficie en planta, situándolos en lugares periféricos de la edificación a fin de que afecten mínimamente a la configuración espacial interior. Con carácter general deberán cumplirse las condiciones establecidas para el subtipo G3 Bodega tradicional.

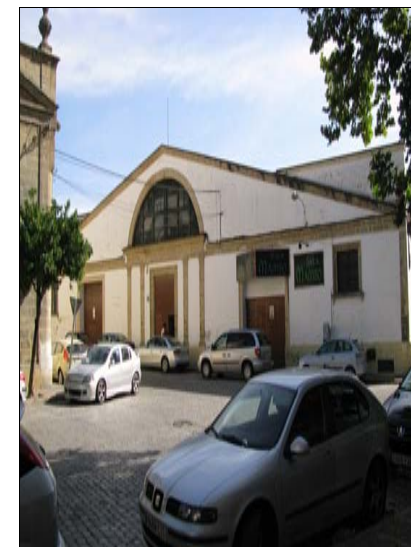
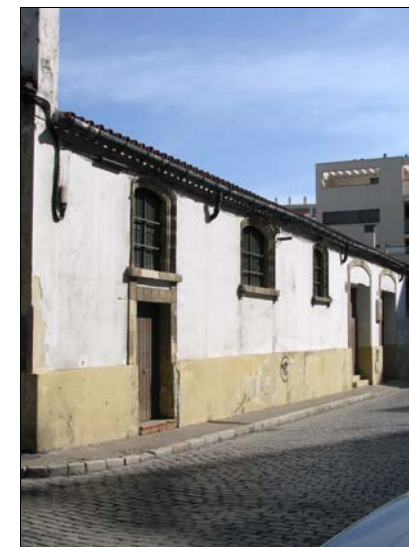
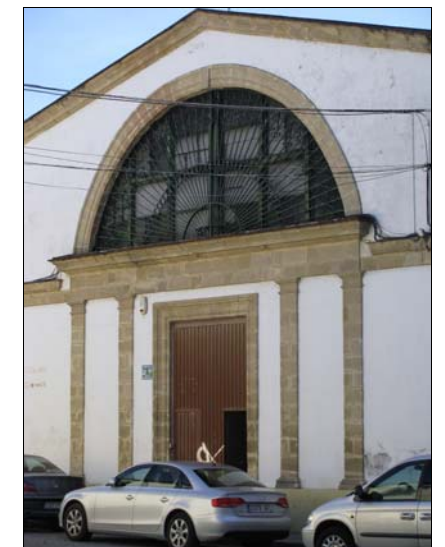
DETALLE DE LA FINCA

Casco de bodega de imponente presencia urbana con tratamiento significativo en el muro piñon. Actualmente la cubierta con la que cuenta es de fibrocemento.

Se conservará todo el conjunto estructural y configurador de la edificación: cerramiento exterior, soportes, cubiertas e incluso carpinterías, respetándose, en la medida de lo posible, los materiales y sistemas constructivos originales. Para los elementos funcionales que requieran cierta independencia: oficinas, aseos, pequeños almacenes, etc. Podrán construirse pequeñas entreplantas e independizar espacios con un máximo del 10% de la superficie en planta, situándolos en lugares periféricos de la edificación a fin de que afecten mínimamente a la configuración espacial interior. Con carácter general deberán cumplirse las condiciones establecidas para el subtipo G3 Bodega tradicional.

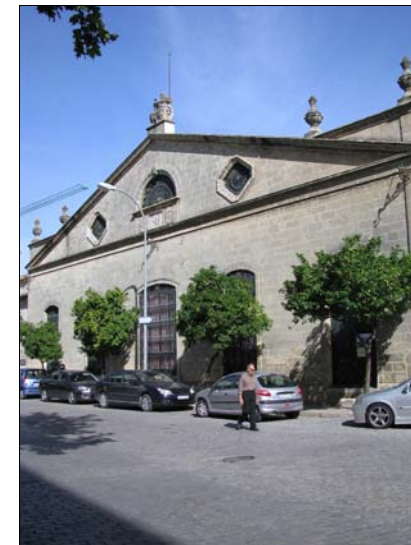
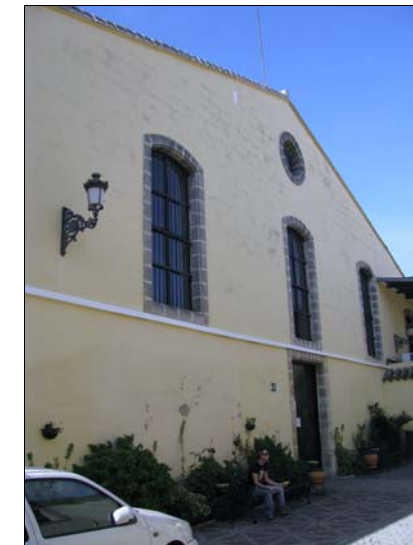
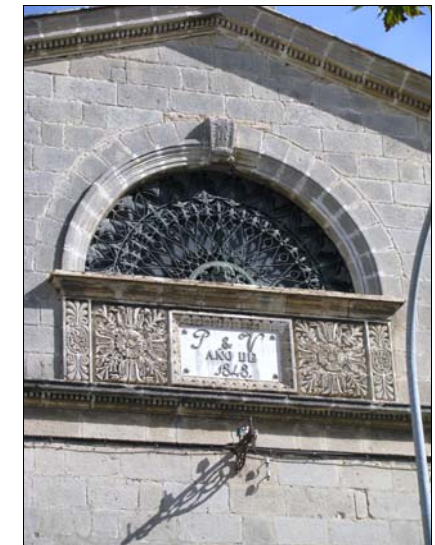
DETALLE DE LA FINCA

Conjunto de varios cascos de bodega entre los que destaca especialmente el denominado del Dios Baco, que resuelve la fachada a calle Medina. Ésta ha sido concebida de forma monumental, destacando en la parte baja cinco amplios vanos con arcos escarzanos y artísticas rejas, mientras en la parte superior un frontón recto con cornisa acoge a tres vanos. La figura del dios Baco que corona el frontón -y que da nombre al edificio- no fue originalmente realizada para este emplazamiento, procediendo de las bodegas Domecq.

Se conservará todo el conjunto estructural y configurador de la edificación: cerramiento exterior, soportes, cubiertas e incluso carpinterías, respetándose, en la medida de lo posible, los materiales y sistemas constructivos originales. Para los elementos funcionales que requieran cierta independencia: oficinas, aseos, pequeños almacenes, etc. Podrán construirse pequeñas entreplantas e independizar espacios con un máximo del 10% de la superficie en planta, situándolos en lugares periféricos de la edificación a fin de que afecten mínimamente a la configuración espacial interior. Con carácter general deberán cumplirse las condiciones establecidas para el subtipo G3 Bodega tradicional.

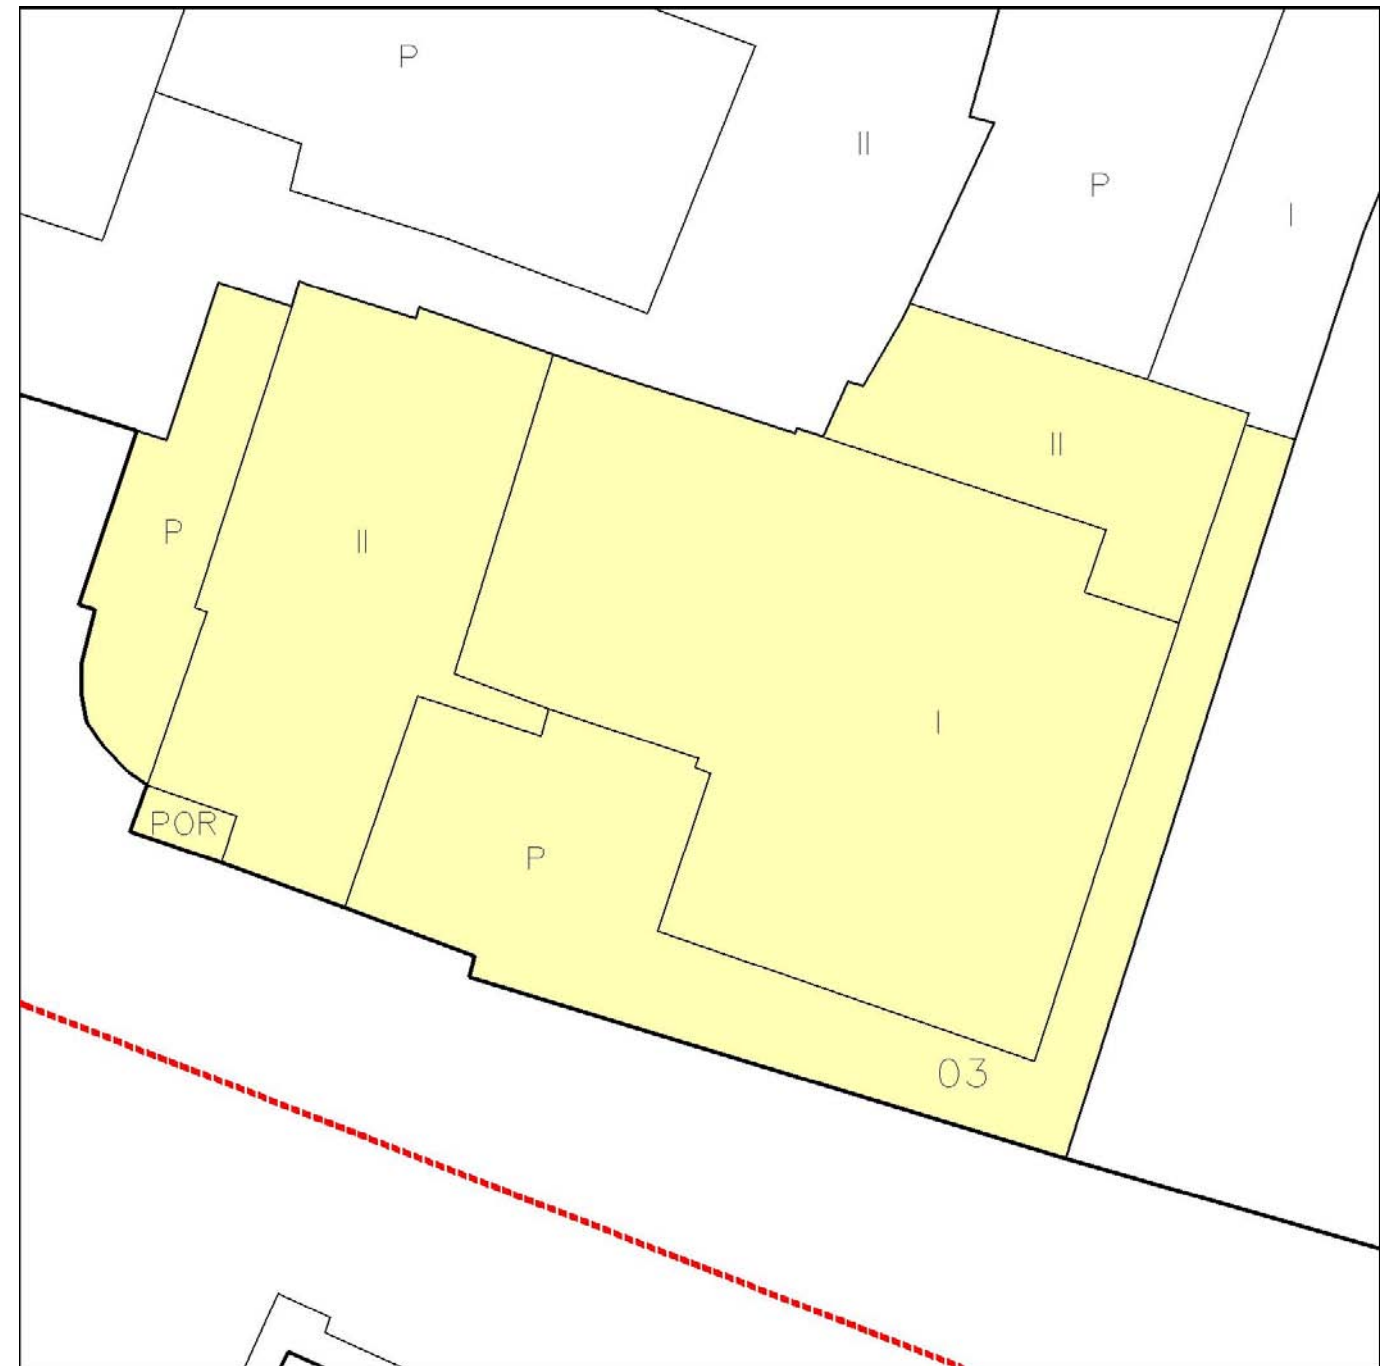
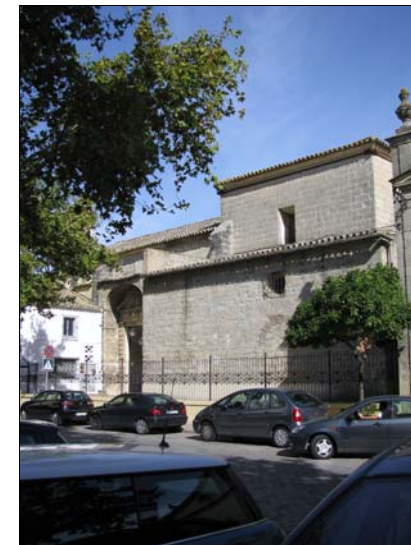
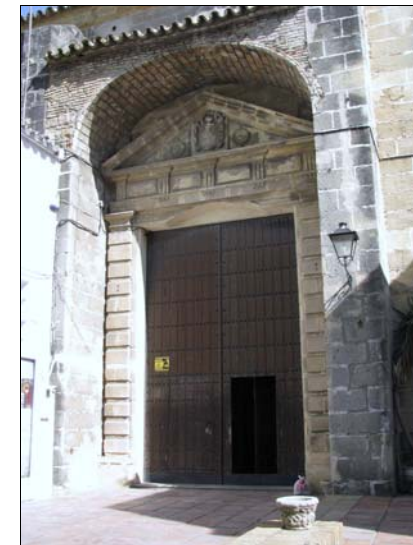
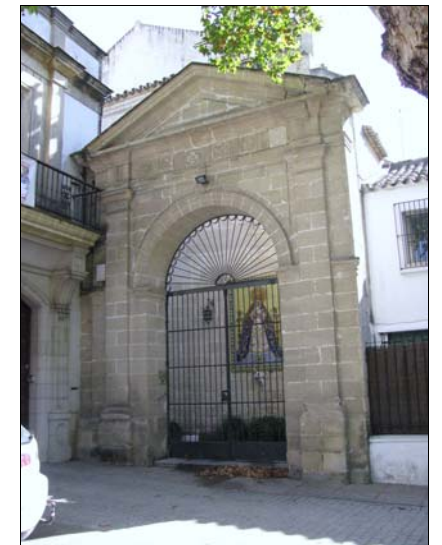
DETALLE DE LA FINCA

Formó parte de un complejo conventual de franciscanos descalzos abandonado en 1835 tras la Desamortización. Iniciada su construcción a principios del siglo XVII, bajo el patrocinio de Pedro Fernández de Laiguarda, se trata de un templo de una sola nave con dos portadas, una en el lado de la epístola y otra a los pies. Esta última es exenta y fue construida en estilo neoclásico por Valentín Domínguez en 1853. Toda la nave se cubre mediante bóveda de cañón, excepto el antepresbiterio, que lo hace con una bóveda semiesférica rebajada. La estrecha cabecera de testero plano está cubierta con bóveda de cañón. La antigua capilla de la Venerable Orden Tercera, junto al lado de la epístola, es de planta rectangular, testero plano y cubierta de bóveda de cañón.

La intervención llevará a cabo una investigación del edificio, con estrictos criterios científicos, para devolverle su más íntegra estructura y aspecto originales, con las obras de consolidación que sean necesarias, así como eliminando los añadidos de épocas posteriores que no revistan ningún interés para la tipología del mismo. Igualmente se podrán reponer los elementos estructurales internos y externos en ruinas, caídos o deteriorados.

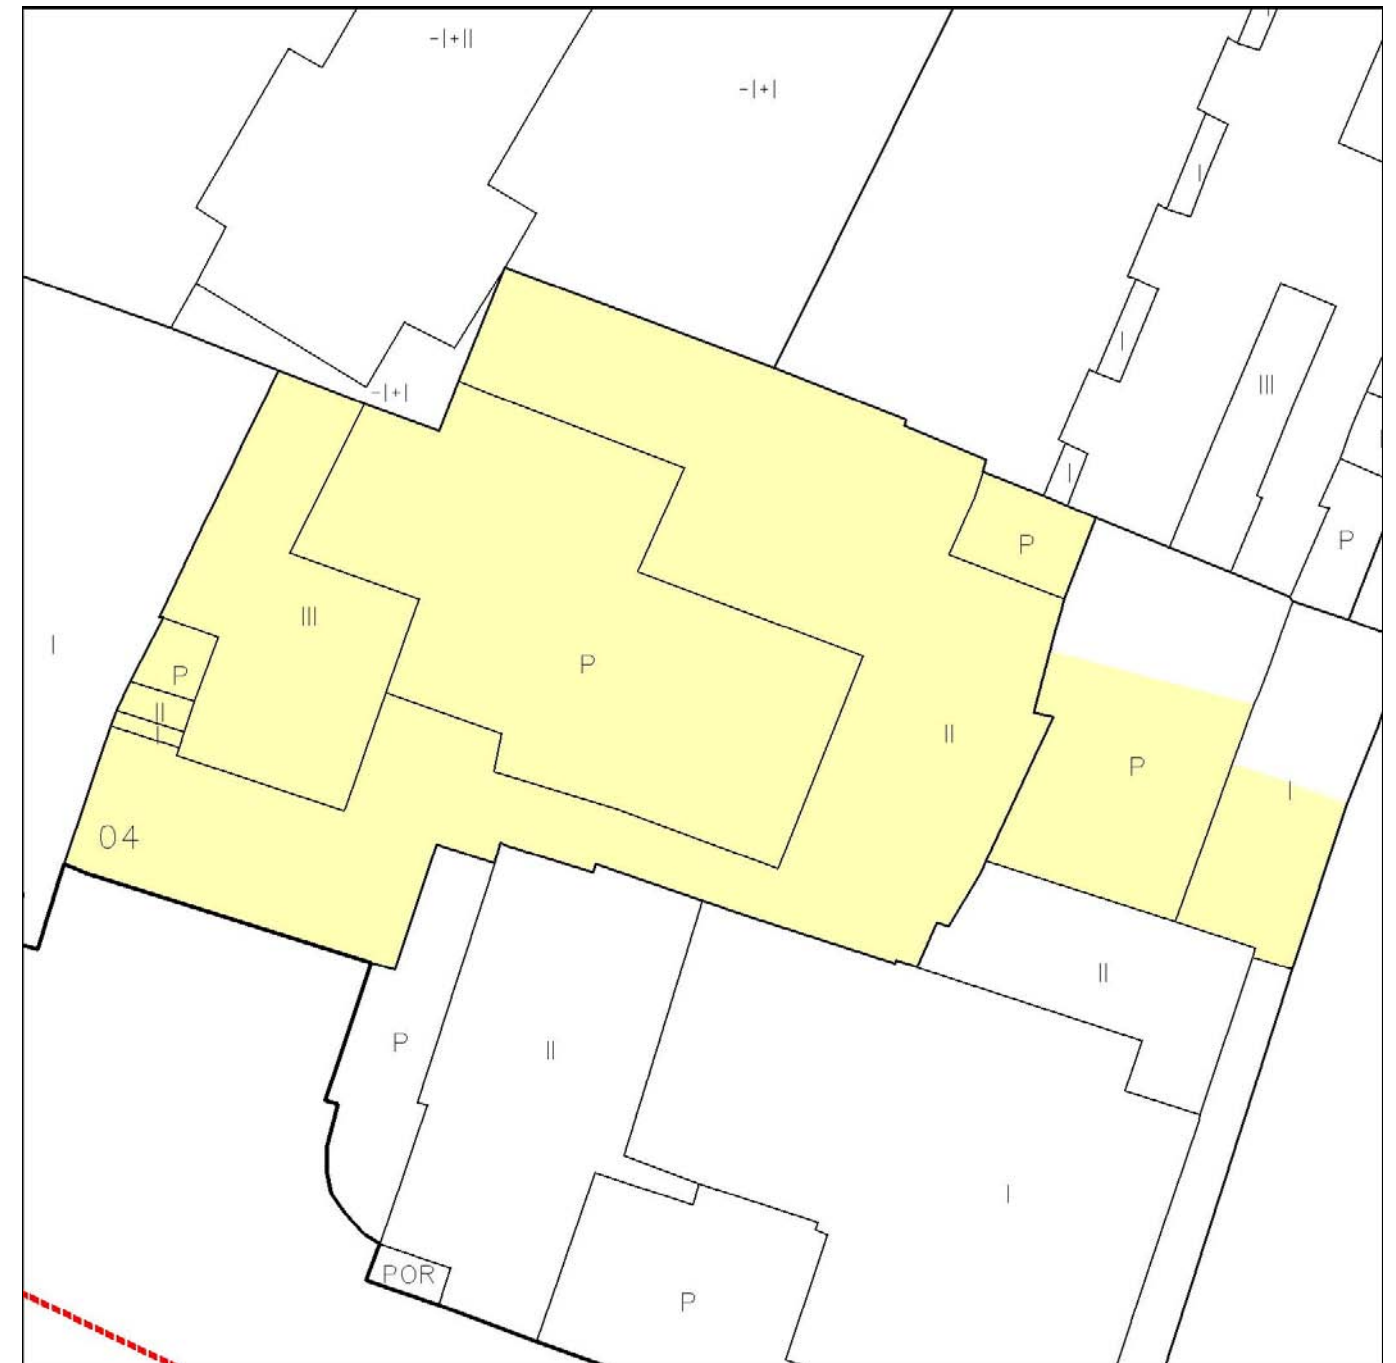
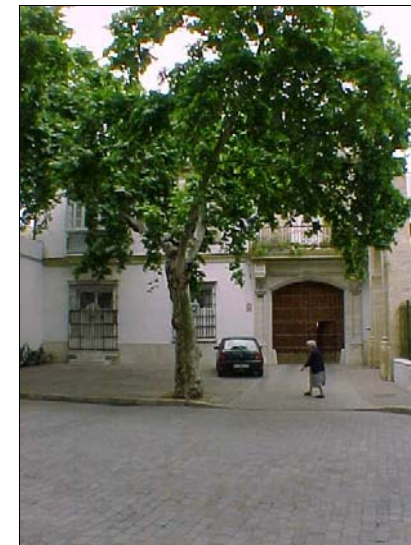
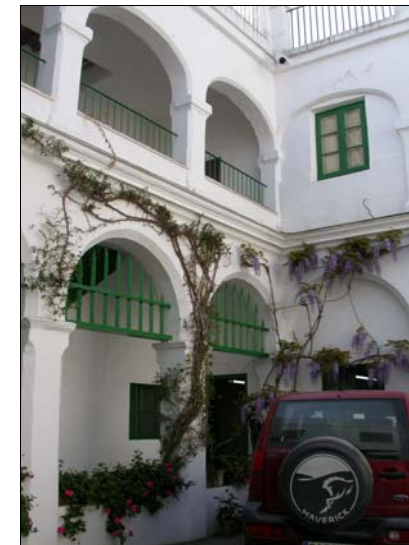
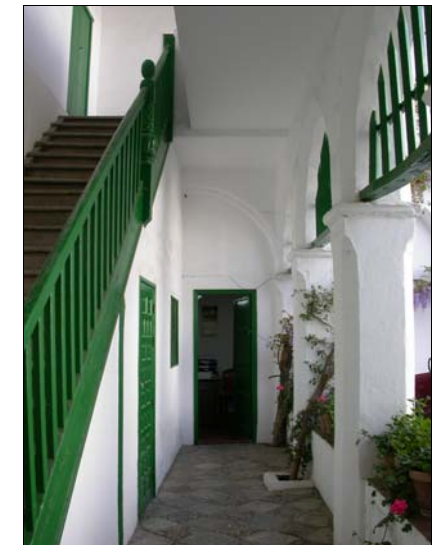
DETALLE DE LA FINCA

Esta edificación cuenta con dos zonas bien diferenciadas. La interior que conserva dos alas de un claustro del convento de los Descalzos, con algunas edificaciones anexas cubiertas con viguerías talladas de gran calidad aunque, lamentablemente en muy mal estado. La zona exterior corresponde a una vivienda construida aproximadamente a mediados del siglo XX, con portada de acceso al patio (antiguo claustro).

Deberá mantenerse la apariencia exterior y elementos comunes de circulación como escaleras principales y patios estructurantes con sus galerías que, como regla general, no podrán ser privatizados en la intervención. Deberán eliminarse los elementos o volúmenes añadidos que distorsionen la tipología original y los valores arquitectónicos y espaciales de la edificación. Se permite la redistribución de tabiquería sin modificar espacios conformados con techos de diseño singular y unitario. Deberán mantenerse siempre visibles las estructuras y elementos decorativos internos y externos originales, que revistan interés arquitectónico o histórico.

Podrán reponerse elementos estructurales deteriorados repitiendo siempre los sistemas constructivos originales. Con carácter general se excluyen de este supuesto los muros de fábrica.

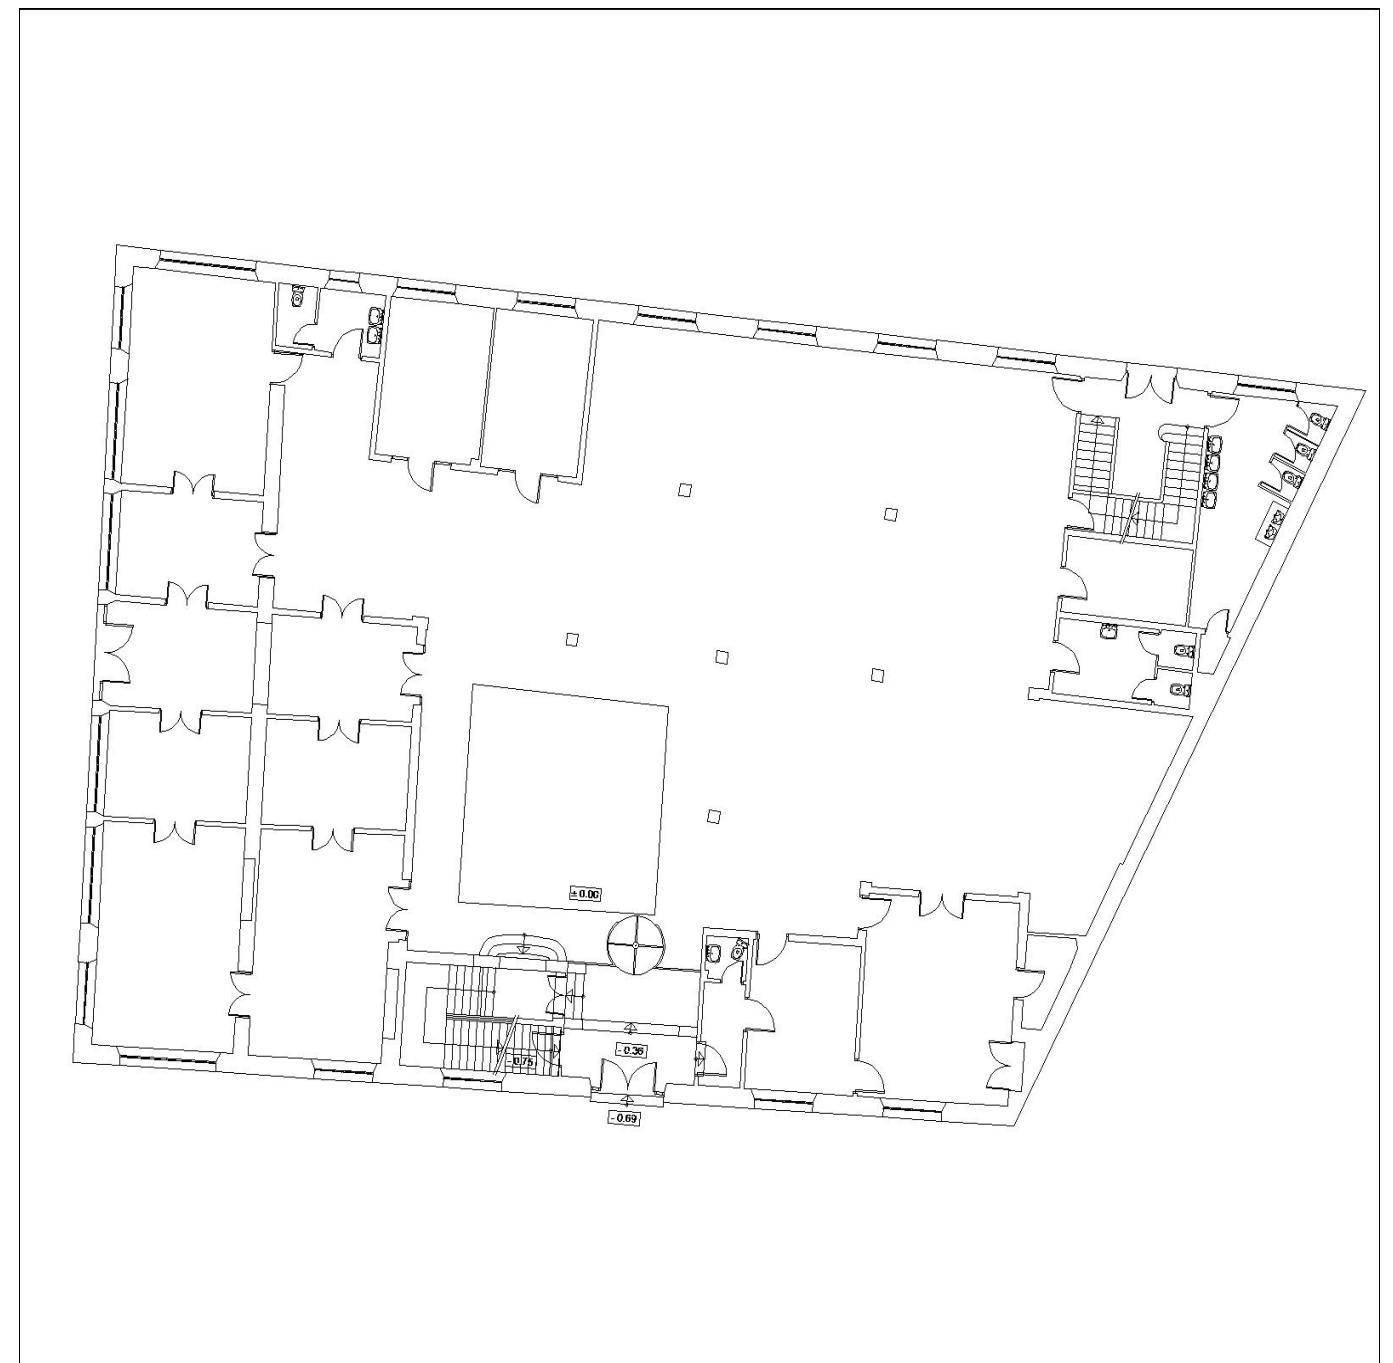
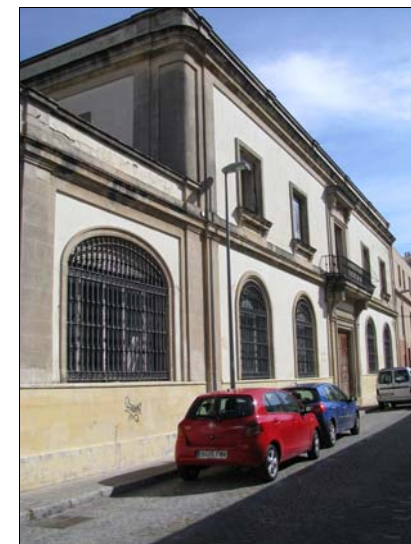
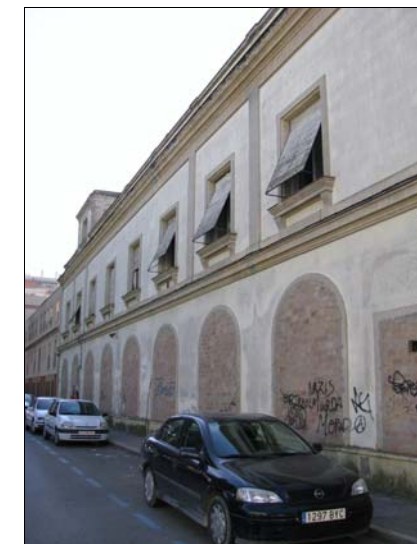
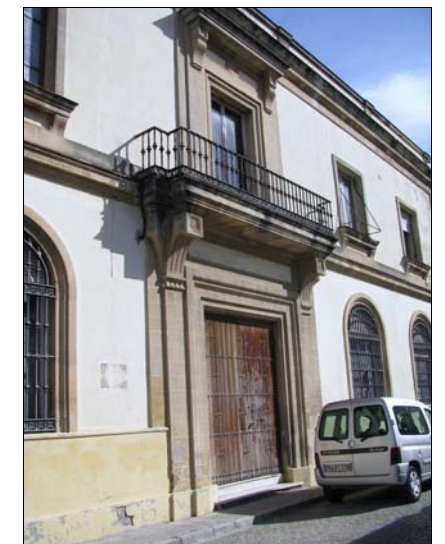
DETALLE DE LA FINCA

Cronología Predominante: Siglo XX
 Cronología Singular:
 Análisis Tipológico: Otros
 Conservación Tipológica:
 Uso actual: Sin uso
 Estado conserv.aparente: Regular

Deberá mantenerse en todo lo posible la tipología estructural del edificio original en las crujiás, volúmenes, tipo de cubiertas y patios del mismo. Deberán eliminarse los elementos o volúmenes añadidos que distorsionen la tipología original y los valores arquitectónicos y espaciales de la edificación. Cuando existan forjados de muy mala calidad (de rollizos y similares) y en mal estado de conservación podrían sustituirse éstos por otros resueltos con sistemas estructurales contemporáneos.
