CATALOGO DE ELEMENTOS EN EL CONJUNTO HISTÓRICO - ARTÍSTICO DE JEREZ DE LA FRONTERA

Denominación Histórica:
 Mercado de Abastos
 CL DOÑA BLANCA, Nº 8, (11402), JEREZ DE LA FRONTERA
 Sector: 11 Manzana: 61360 Parcela: 01

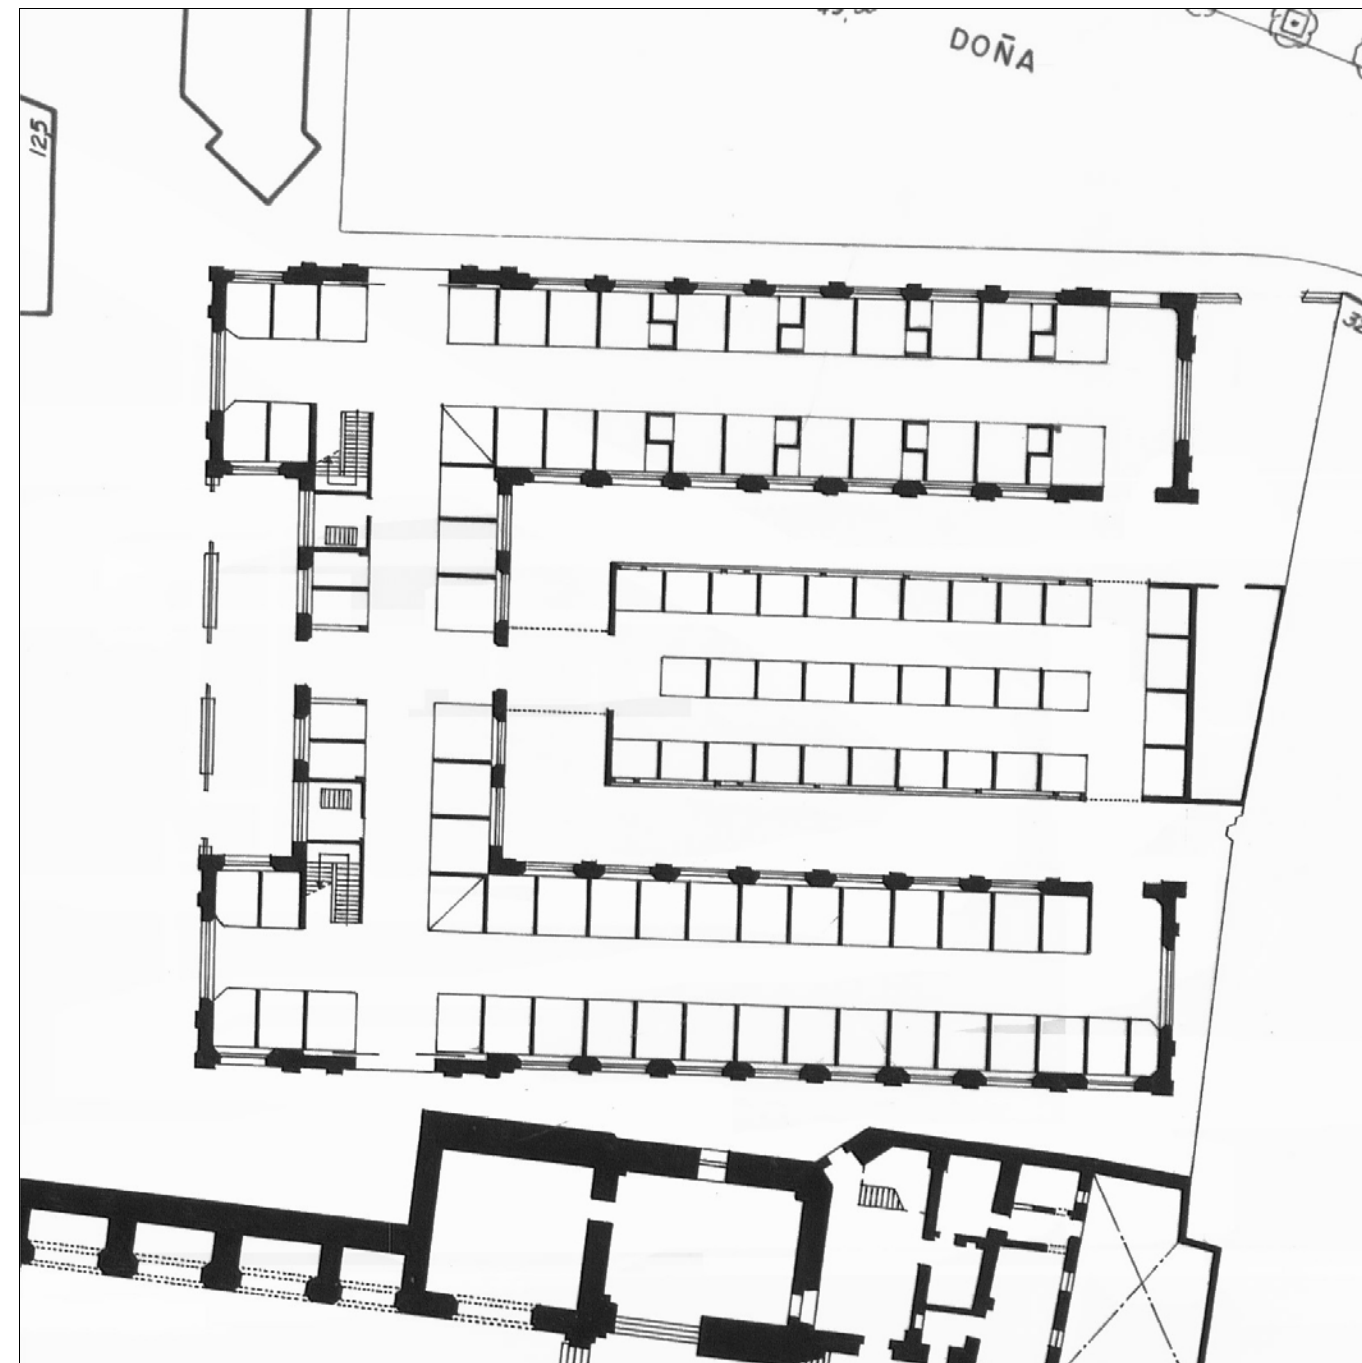
DETALLE DE LA FINCA

Fue construido en 1885 por el arquitecto municipal José Esteve y López sobre terrenos del convento de San Francisco. Articula sus fachadas mediante grandes pabellones rectangulares de amplios vanos entre pilastras toscanas. Las entradas principales se disponen entre pilastras y cubiertas por frontón triangular con óculo central. Todas las cubiertas introducen una estructura de cerchas metálicas. Destaca el pabellón del pescado construido íntegramente de hierro y vidrio. Su planta en forma de H fue mutilada a mediados del siglo XX el derribarse las alas y el pabellón de la zona oeste del edificio.

Deberá mantenerse la estructura resistente, apariencia exterior y elementos comunes de circulación como escaleras principales y patios estructurantes con sus galerías que, como regla general, no podrán ser privatizados en la intervención. Se permite la redistribución de tabiquería sin modificar espacios conformados con techos de diseño singular y unitario. Deberán mantenerse siempre visibles las estructuras y elementos decorativos internos y externos originales, que revistan interés arquitectónico o histórico.

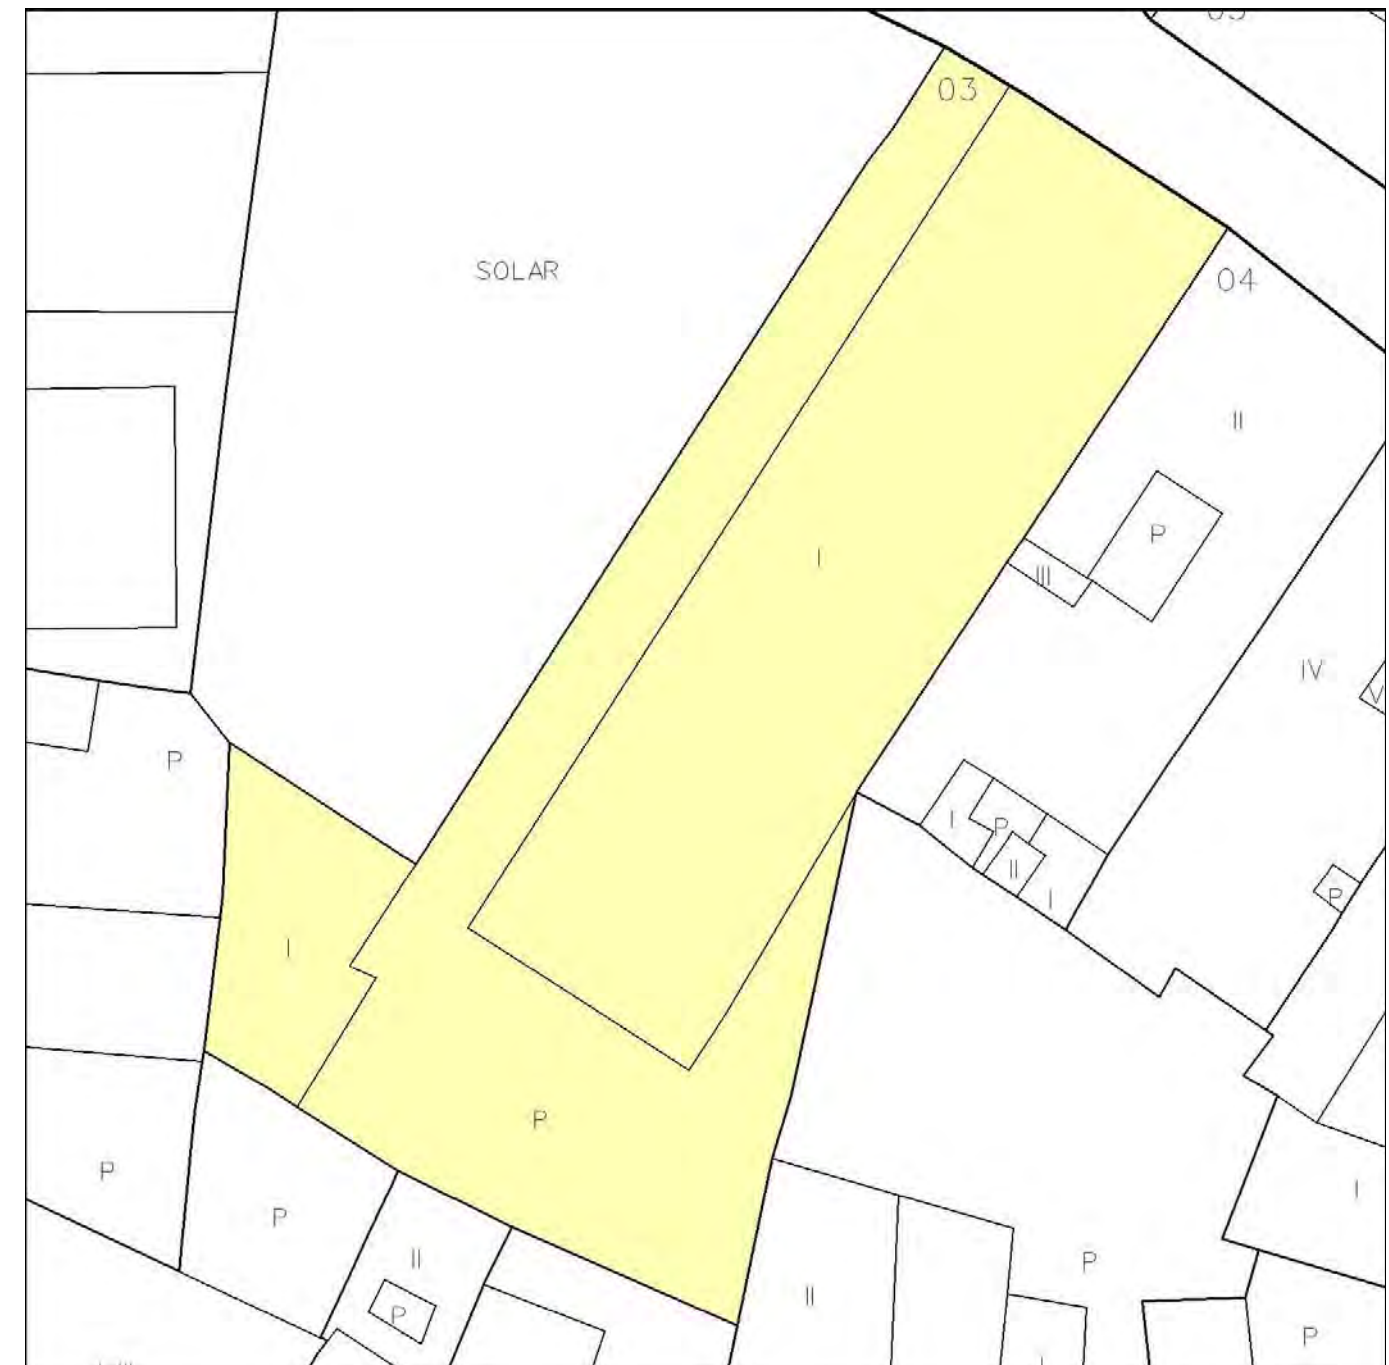
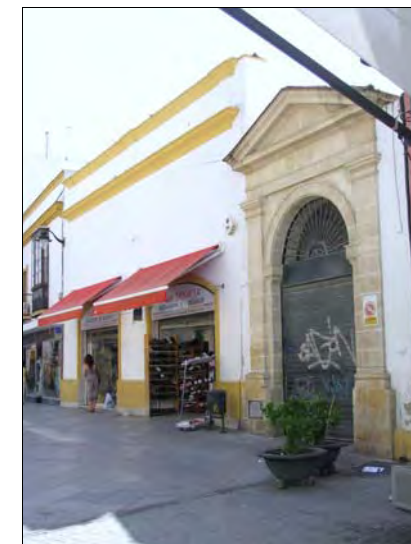
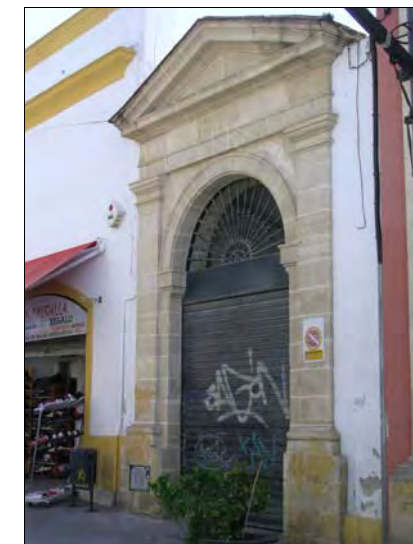
DETALLE DE LA FINCA

Cronología Predominante: s. XIX
 Cronología Singular:
 Análisis Tipológico: Bodega
 Conservación Tipológica: Transformación histórica
 Uso actual: Actividad económica
 Estado conserv.aparente: Bueno

Se conservará todo el conjunto estructural y configurador de la edificación: cerramiento exterior, soportes, cubiertas e incluso carpinterías, respetándose, en la medida de lo posible, los materiales y sistemas constructivos originales. Se admitirá la construcción de entreplantas con una ocupación máxima del 40% de la superficie en planta pudiendo tener varios niveles si las alturas de la edificación original lo posibilitan. Los proyectos de intervención minimizarán la compartimentación de espacios interiores, tanto los privados como los comunitarios. Con carácter general deberán cumplirse las condiciones establecidas para el subtipo G3 Bodega tradicional.

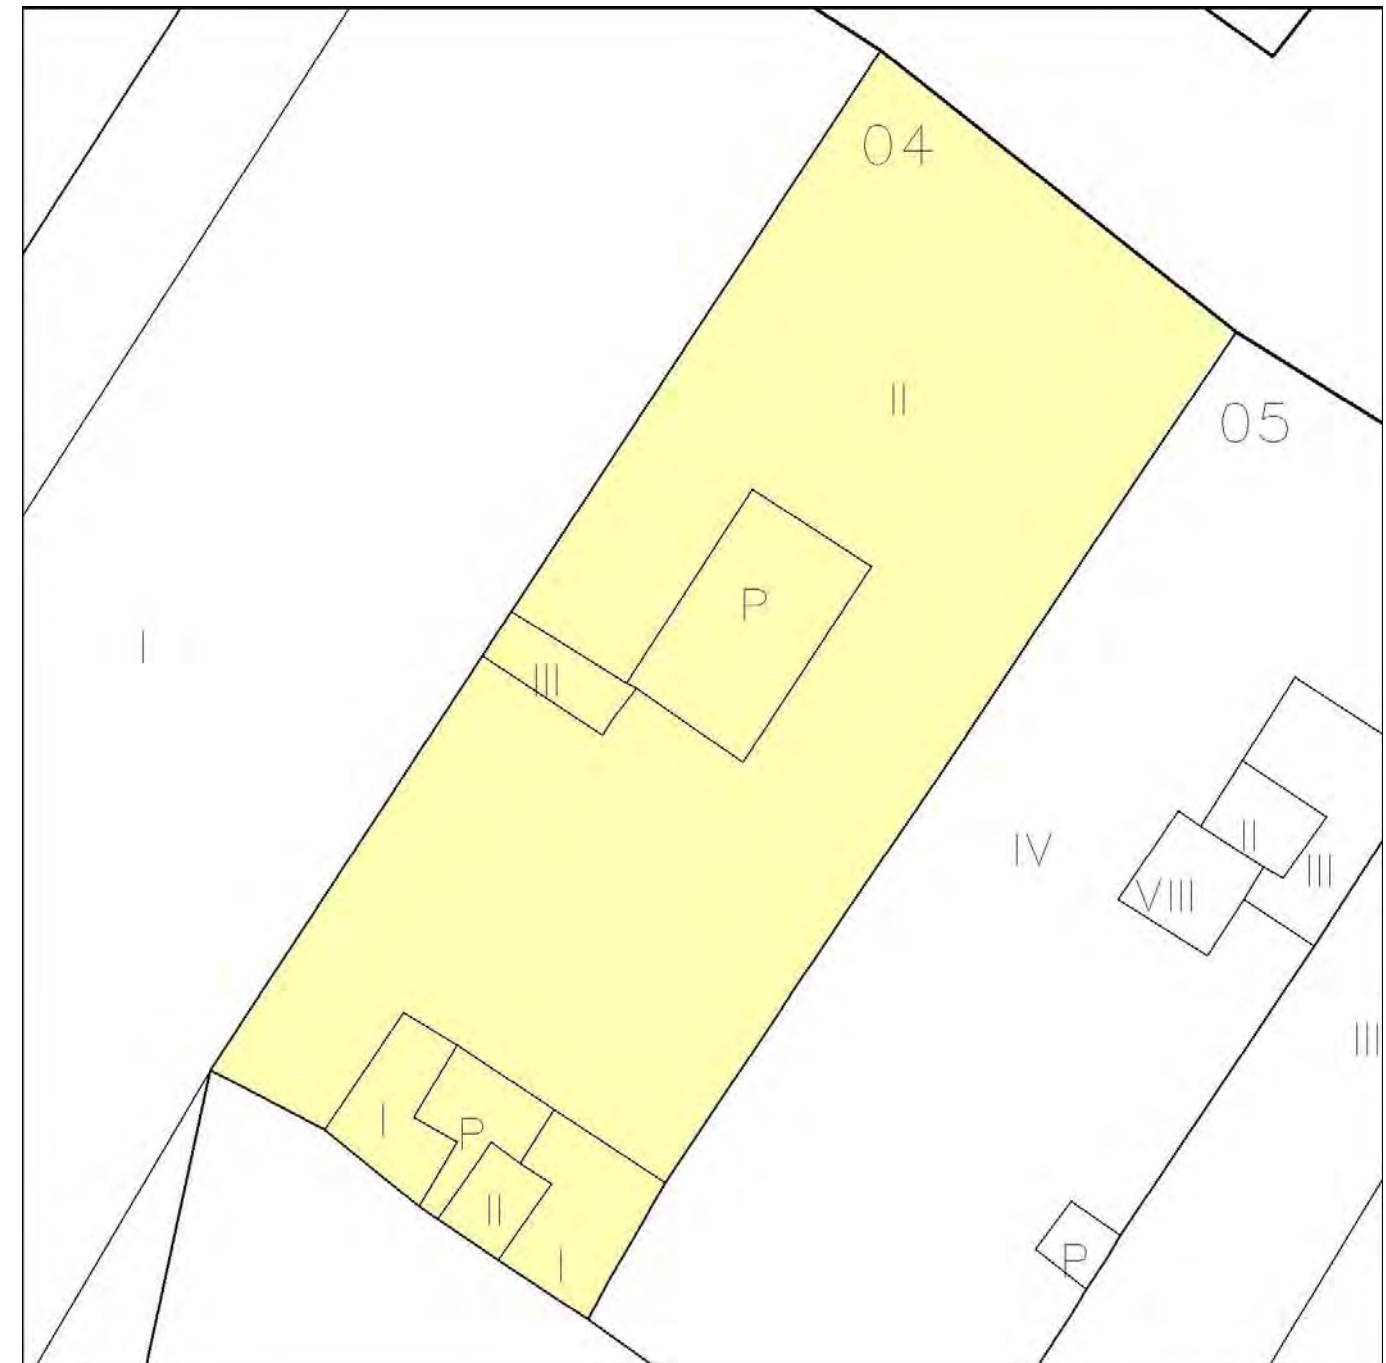
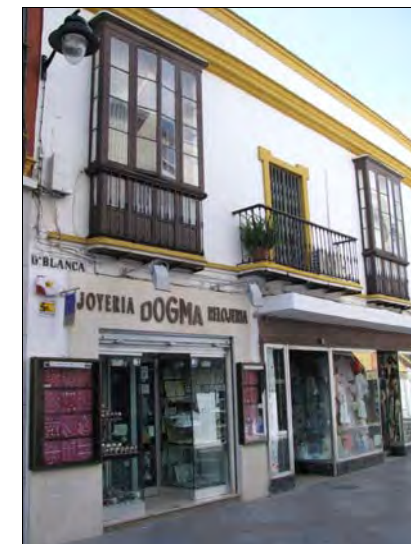
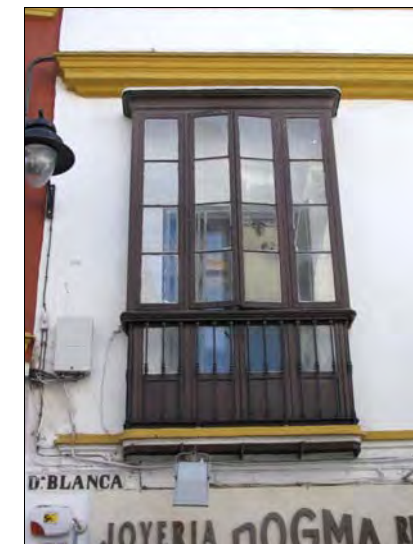
DETALLE DE LA FINCA

Cronología Predominante: s. XIX
 Cronología Singular:
 Análisis Tipológico: Casa patio
 Conservación Tipológica:
 Uso actual: Actividad económica
 Estado conserv.aparente: Bueno

Deberá mantenerse en todo lo posible la tipología estructural del edificio original en las crujeas, volúmenes, tipo de cubiertas y patios del mismo. Deberán eliminarse los elementos o volúmenes añadidos que distorsionen la tipología original y los valores arquitectónicos y espaciales de la edificación. Cuando existan forjados de muy mala calidad (de rollizos y similares) y en mal estado de conservación podrían sustituirse éstos por otros resueltos con sistemas estructurales contemporáneos.

Deberán reajustarse los huecos de planta baja hasta sus dimensiones originales presumibles. Para ello se presentará propuesta para el conjunto, que sirva de pauta para el futuro, aunque sólo se vaya a reformar alguno de ellos. Así mismo se eliminarán vuelos, rótulos y aplacados no permitidos por la normativa vigente.

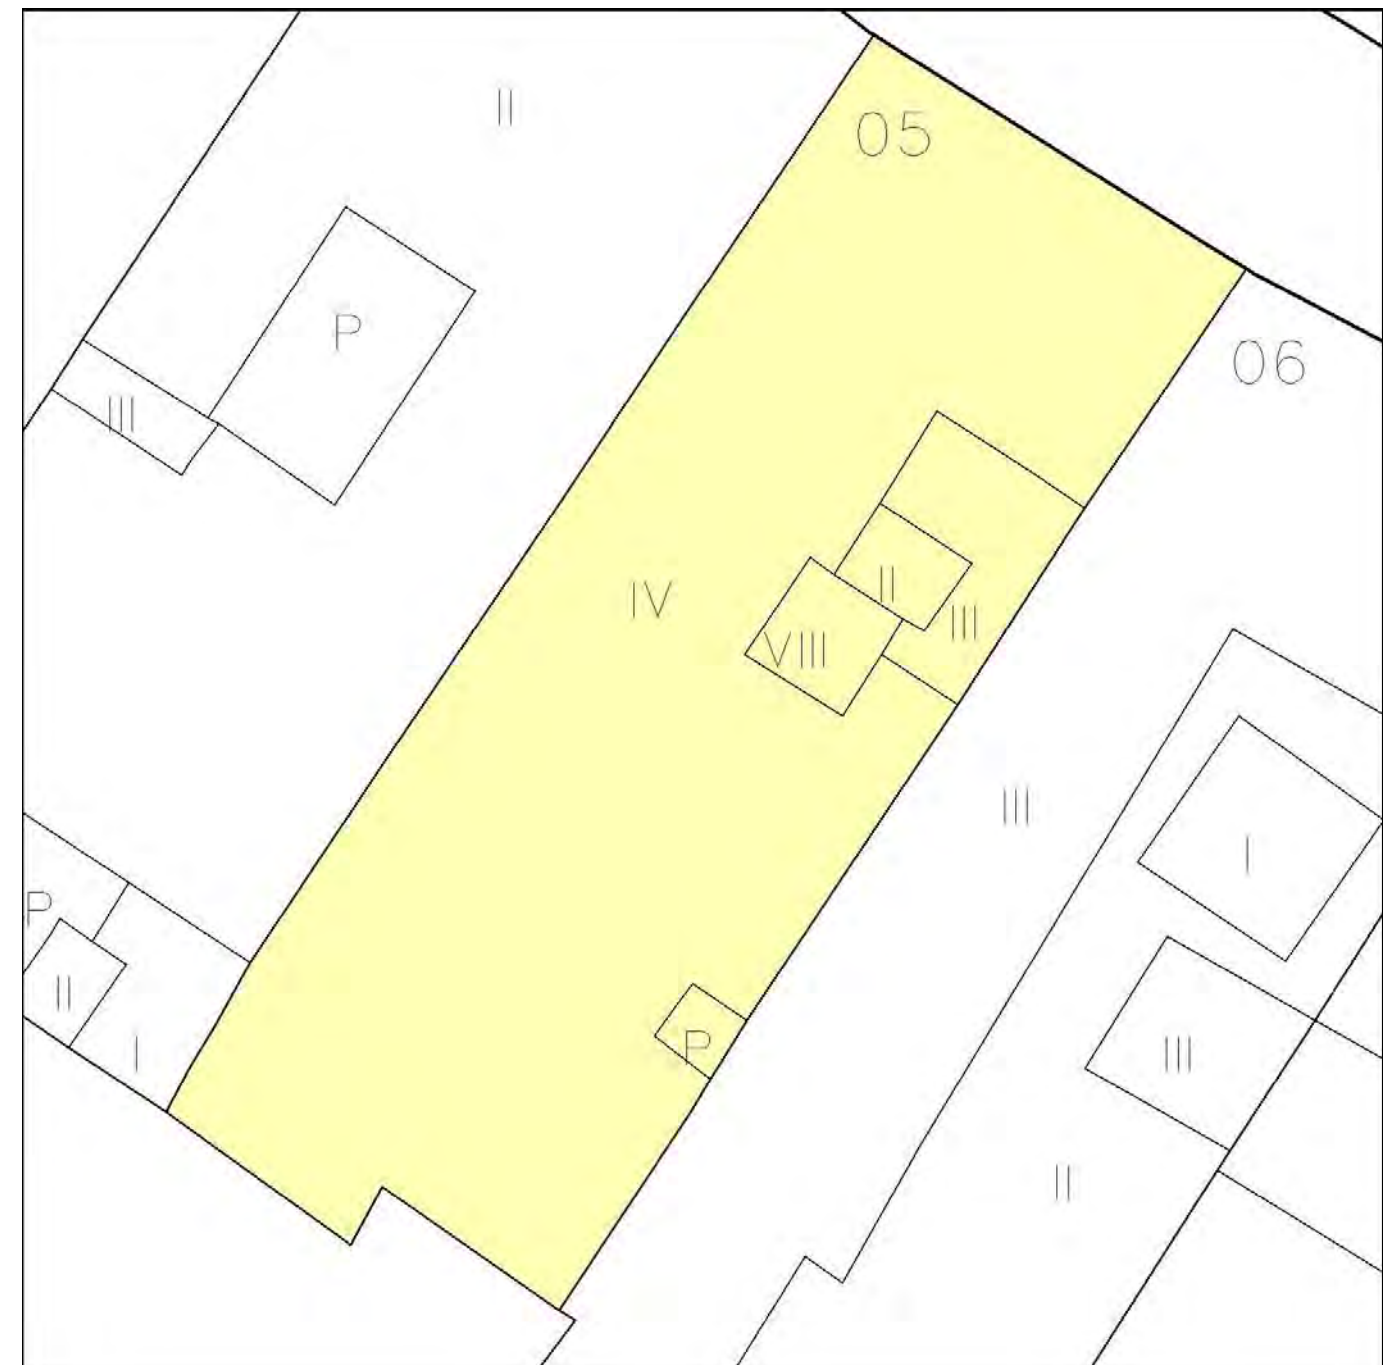
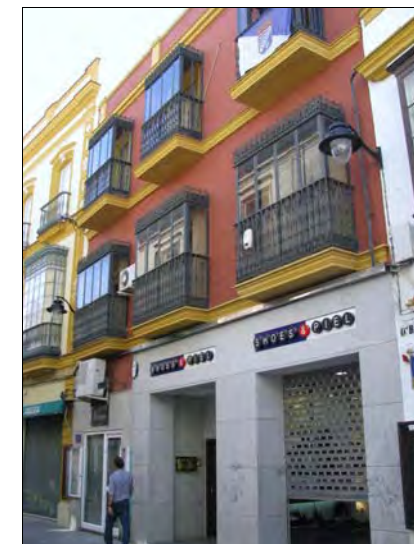
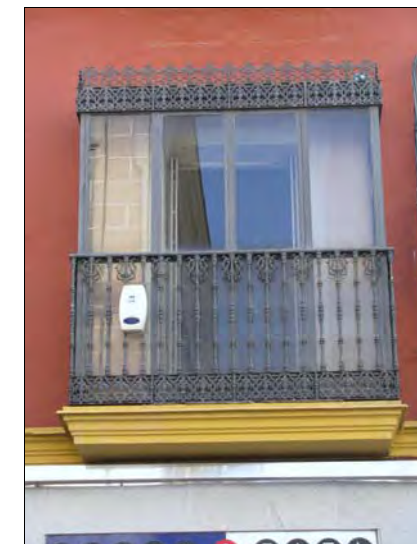
DETALLE DE LA FINCA

Cronología Predominante: s. XIX
 Cronología Singular:
 Análisis Tipológico: Casa burguesa
 Conservación Tipológica:
 Uso actual: Actividad económica
 Estado conserv.aparente: Bueno

Deberá mantenerse en todo lo posible la tipología estructural del edificio original en las crujiás, volúmenes, tipo de cubiertas y patios del mismo. Deberán eliminarse los elementos o volúmenes añadidos que distorsionen la tipología original y los valores arquitectónicos y espaciales de la edificación. Cuando existan forjados de muy mala calidad (de rollizos y similares) y en mal estado de conservación podrían sustituirse éstos por otros resueltos con sistemas estructurales contemporáneos.

Deberán reajustarse los huecos de planta baja hasta sus dimensiones originales presumibles. Para ello se presentará una propuesta para el conjunto, que sirva de pauta para el futuro, aunque sólo se vaya a reformar alguno de ellos.. Se eliminarán los aparatos de aire acondicionado fijados en fachada. Se pintará la fachada en blanco.

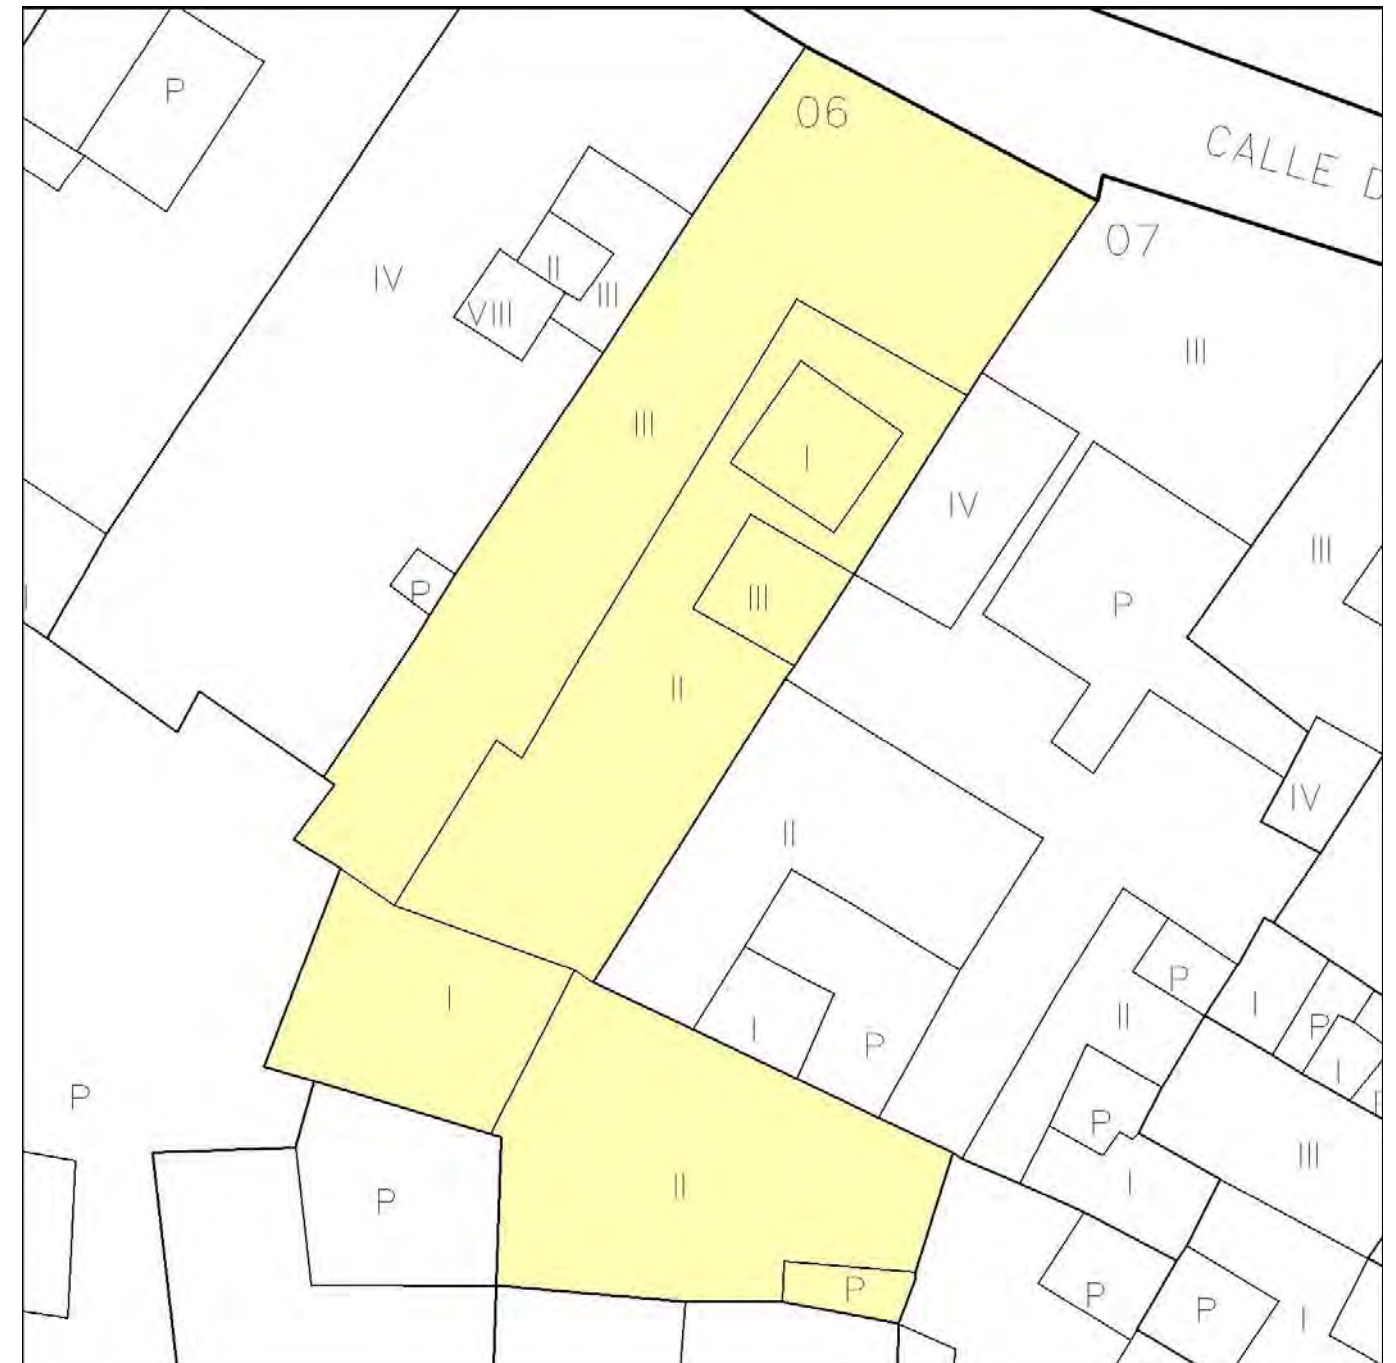
DETALLE DE LA FINCA

Edificio construido sobre solar de forma alargada y desarrollado en profundidad. Presenta una fachada, en la parte estrecha del solar, con tres plantas y tres vanos. El lenguaje es el típico del período Isabelino con una profusa decoración en ménsulas, guardapolvos y cerrajería. Destacan los cierros de formas curvas.

Deberá reajustarse el hueco derecho de planta baja para conseguir la unidad de ésta eliminándose, así mismo, la persiana enrollable opaca existente.

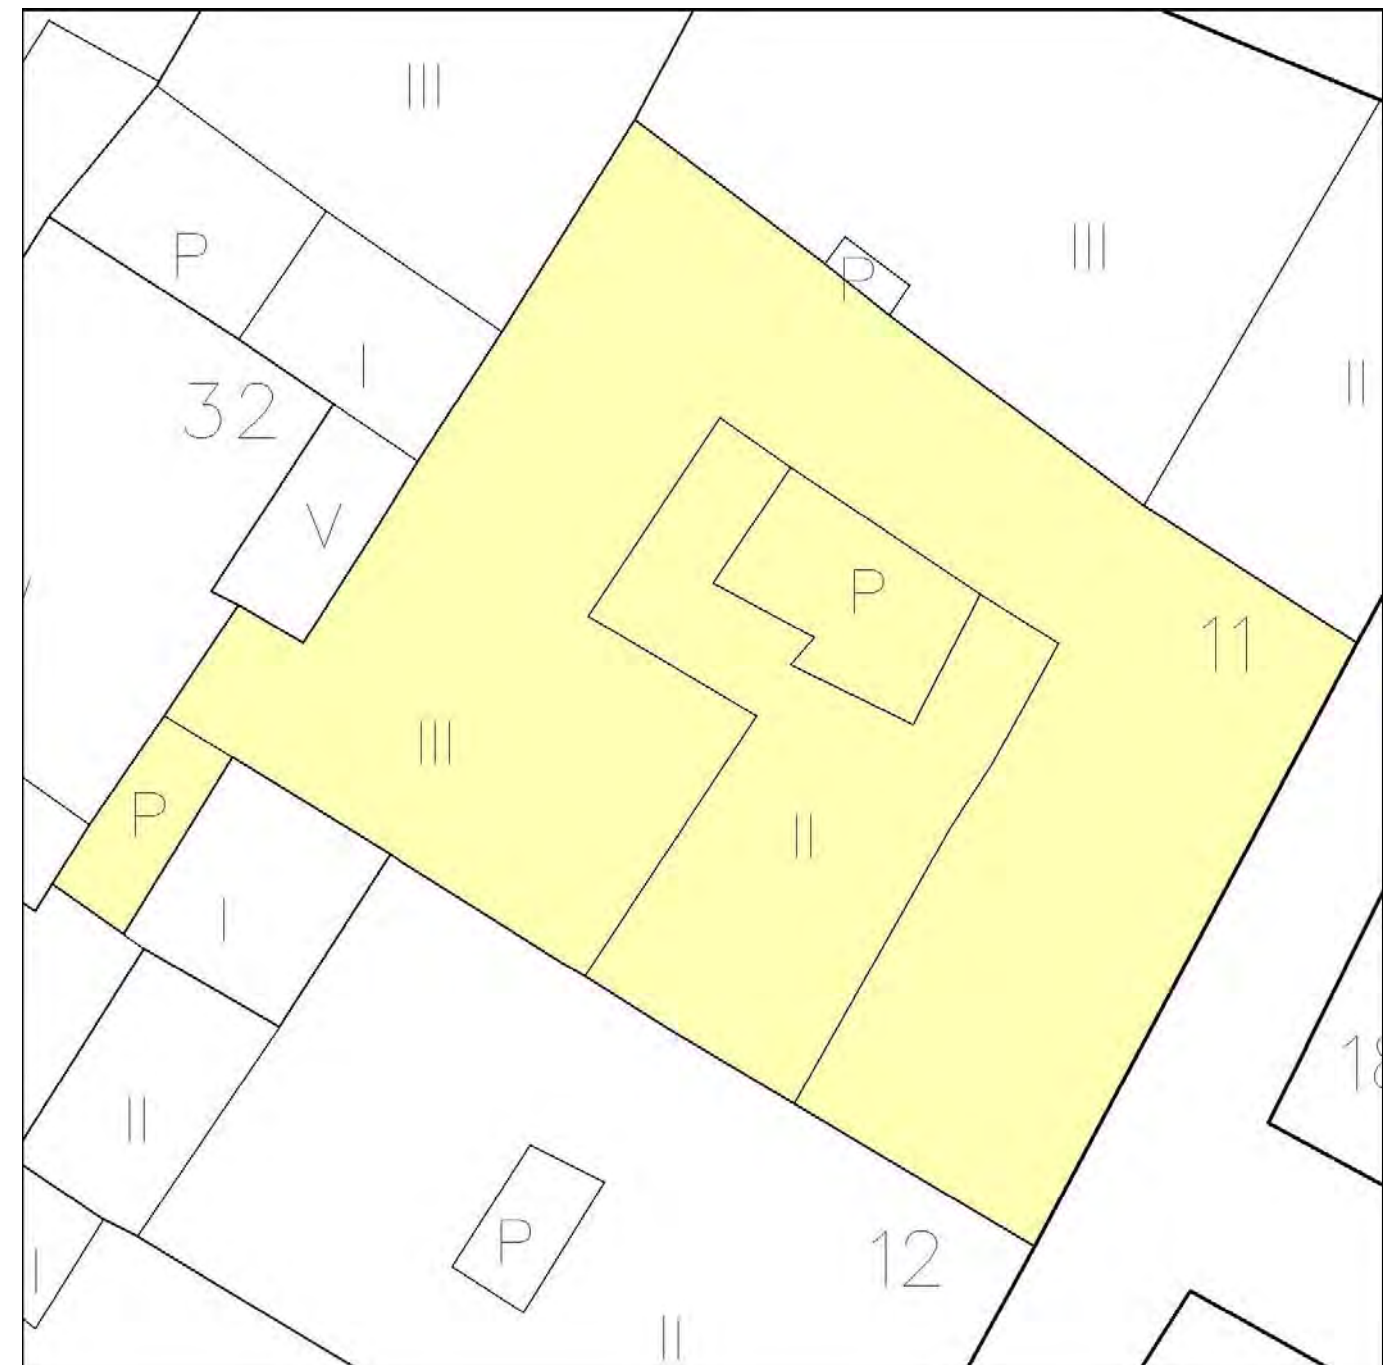
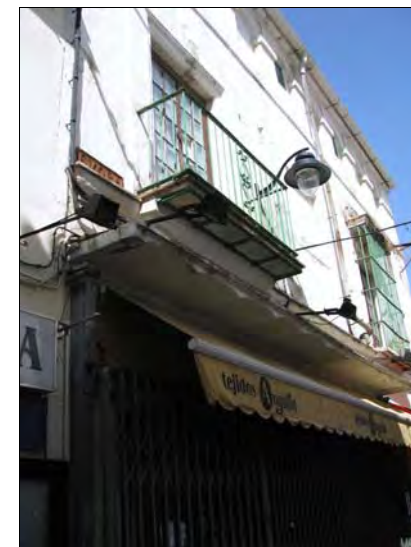
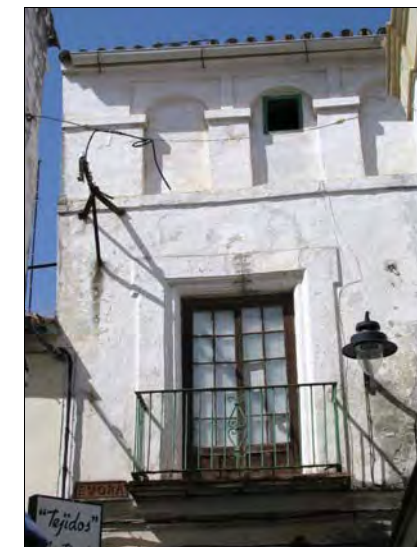
DETALLE DE LA FINCA

Cronología Predominante: s. XVIII
 Cronología Singular:
 Análisis Tipológico: Casa patio
 Conservación Tipológica: Transformación histórica
 Uso actual: Actividad económica
 Estado conserv.aparente: Bueno

Podrán reponerse elementos estructurales deteriorados repitiendo siempre los sistemas constructivos originales. Con carácter general se excluyen de este supuesto los muros de fábrica.

Deberán reajustarse los huecos de planta baja hasta las dimensiones originales presumibles. Se eliminará el vuelo existente sobre el local comercial.

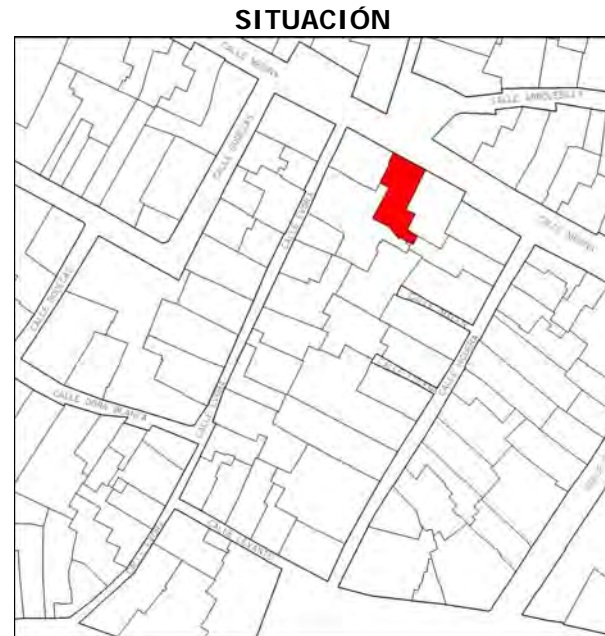
Sobre un solar irregular se levanta este inmueble que presenta una fachada de tres alturas y tres vanos. El patio se adosa a una de las medianeras, lo que provoca que el acceso exterior se produzca desde un hueco lateral de la fachada. Sin embargo la composición es absolutamente simétrica, remarcándose el hueco central de planta principal mediante balcón y guardapolvo.

El hueco del local comercial deberá recuperar la forma y dimensiones originales.

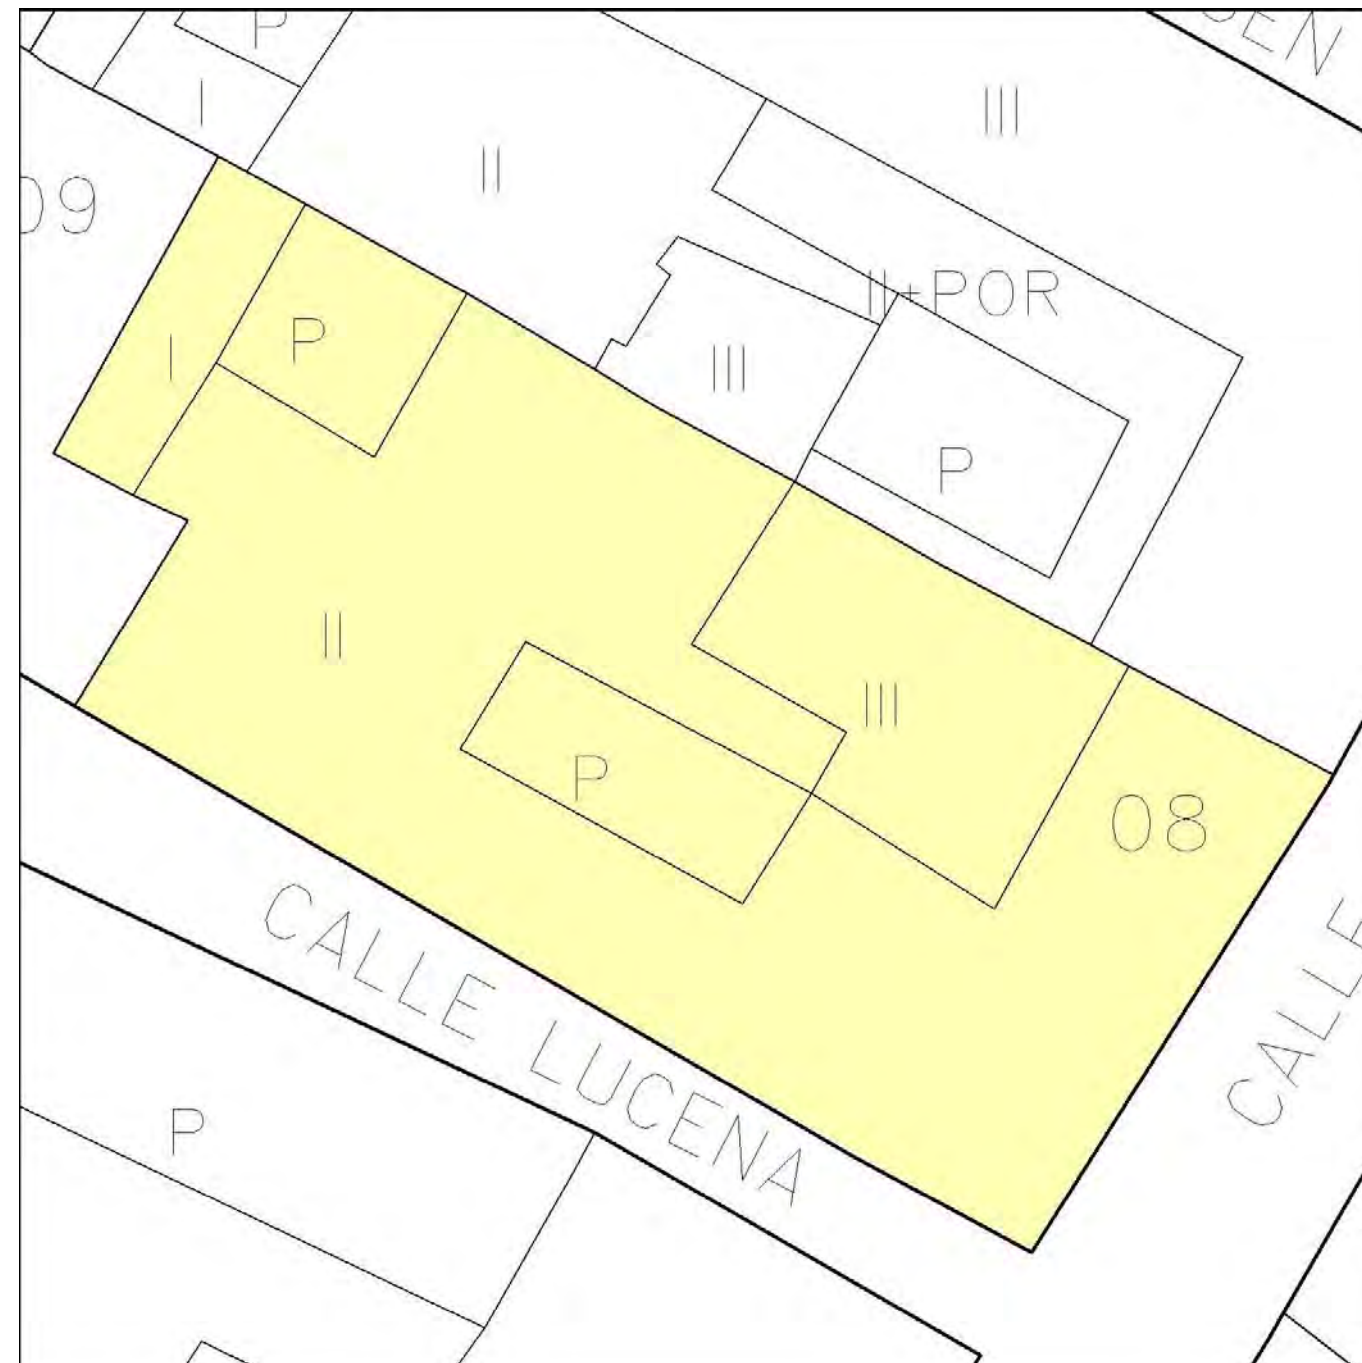
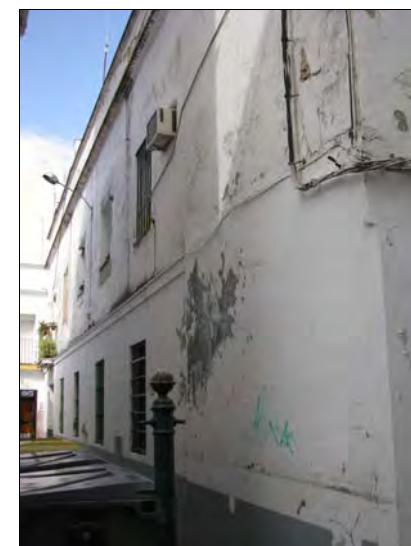
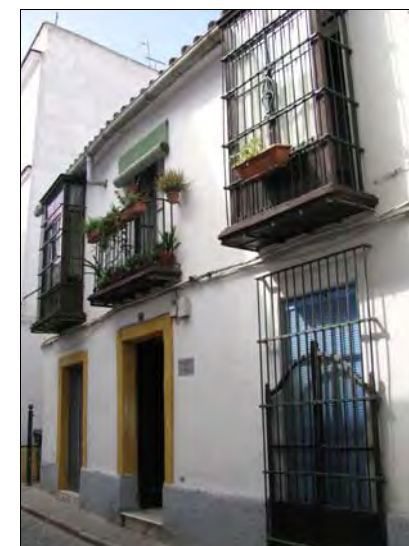
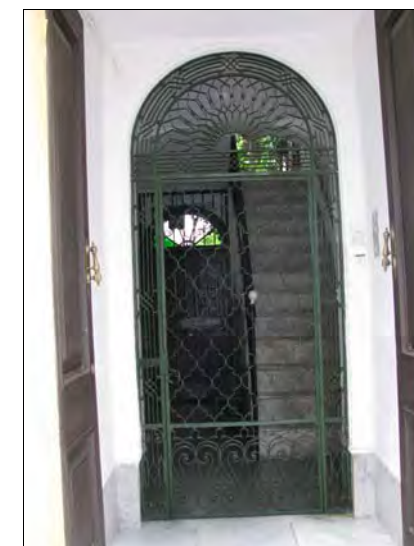
DETALLE DE LA FINCA

Cronología Predominante: s. XIX
 Cronología Singular:
 Análisis Tipológico: Casa patio
 Conservación Tipológica: Original
 Uso actual: Residencial y comercial
 Estado conserv.aparente: Regular

Deberá eliminarse el aparato de aire acondicionado situado en fachada.

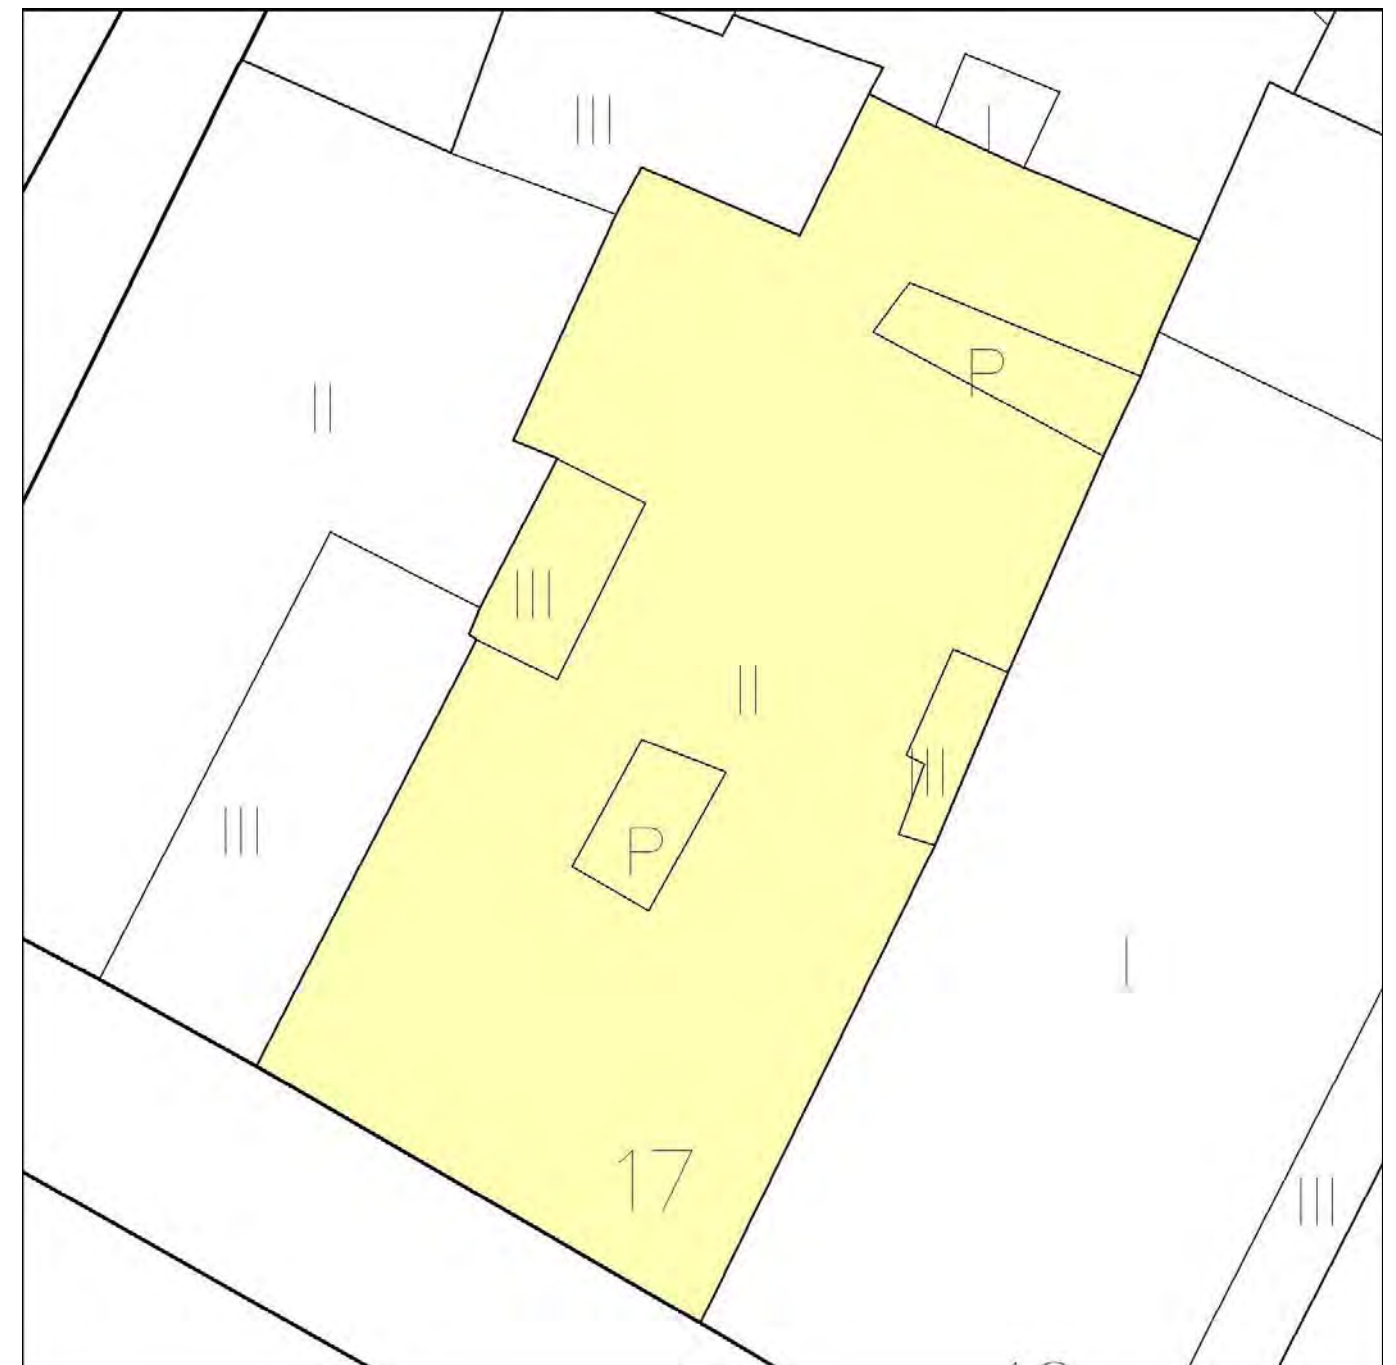
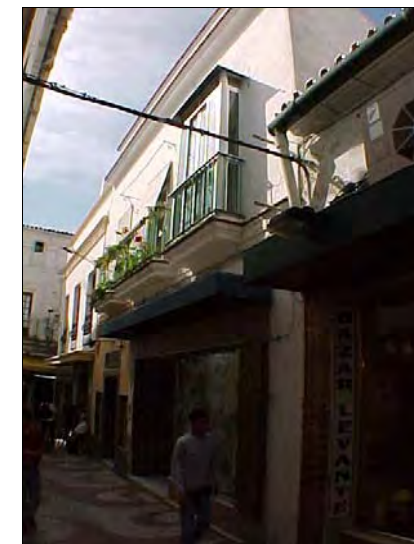
DETALLE DE LA FINCA

Cronología Predominante: s. XIX
 Cronología Singular:
 Análisis Tipológico: Casa patio
 Conservación Tipológica:
 Uso actual: Residencial y comercial
 Estado conserv.aparente: Bueno

Deberá reajustarse el hueco del local de planta baja hasta sus dimensiones originales presumiendo eliminando, además, el vuelo que actualmente lo cubre.

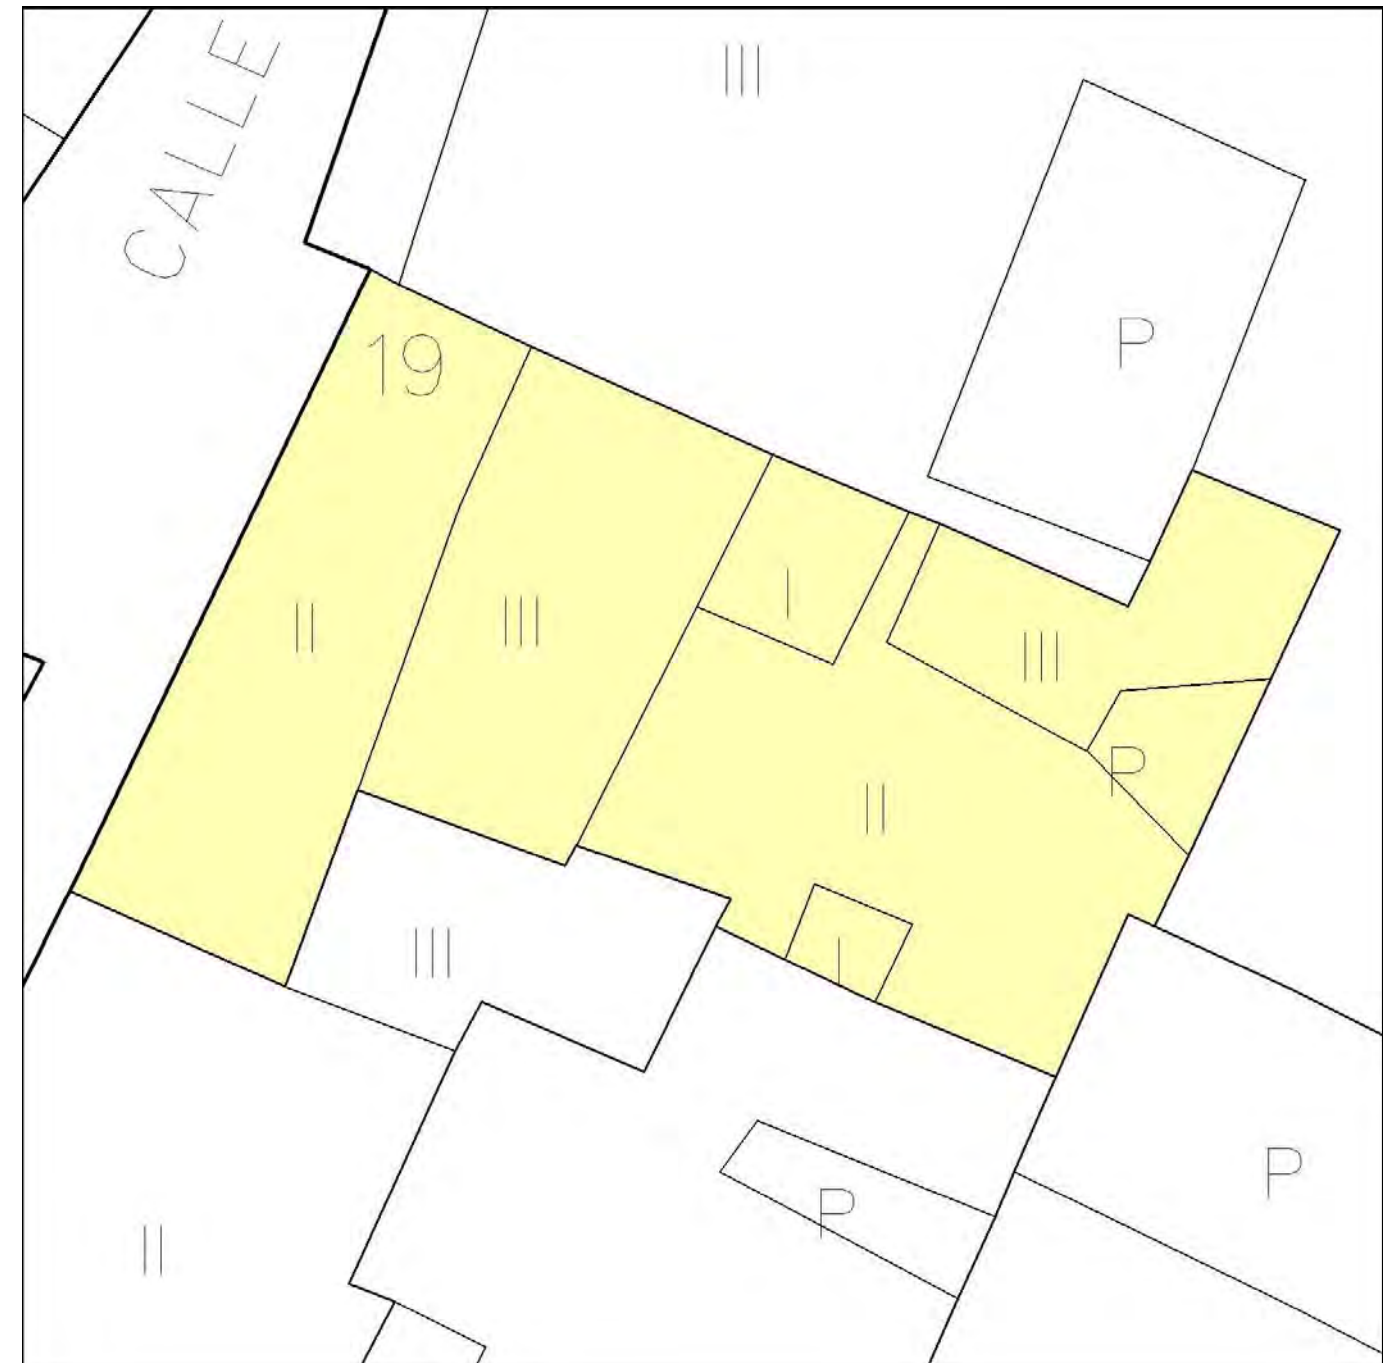
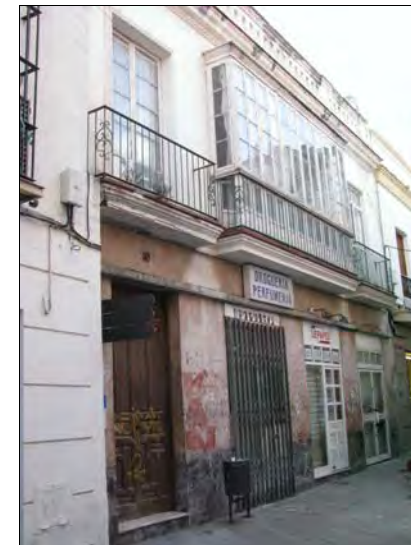
DETALLE DE LA FINCA

Cronología Predominante: s. XIX
Cronología Singular:
Análisis Tipológico: Casa patio
Conservación Tipológica:
Uso actual: Residencial y comercial
Estado conserv.aparente: Bueno

Deberá eliminarse el aplacado de planta baja, los rótulos y el cierre de seguridad que no se ajustan a la normativa vigente.
