CATALOGO DE ELEMENTOS FUERA DEL CONJUNTO HISTÓRICO - ARTÍSTICO DE JEREZ DE LA FRONTERA

ELEMENTO Nº: 001 DENOMINACIÓN: Bodegas San Patricio en antigua carretera Nacional IV
LOCALIZACIÓN: Antigua Circunvalación de la carretera N-IV
CLASIFICAC.SUELO: Suelo Urbano
REF.CATASTRAL: 5259003
PLANO: E-10 y E-11
TIPOLOGÍA: Bodega
USO ACTUAL: Bodega
DATACIÓN: Siglo XX
CATALOGACION: Conservación Arquitectónica

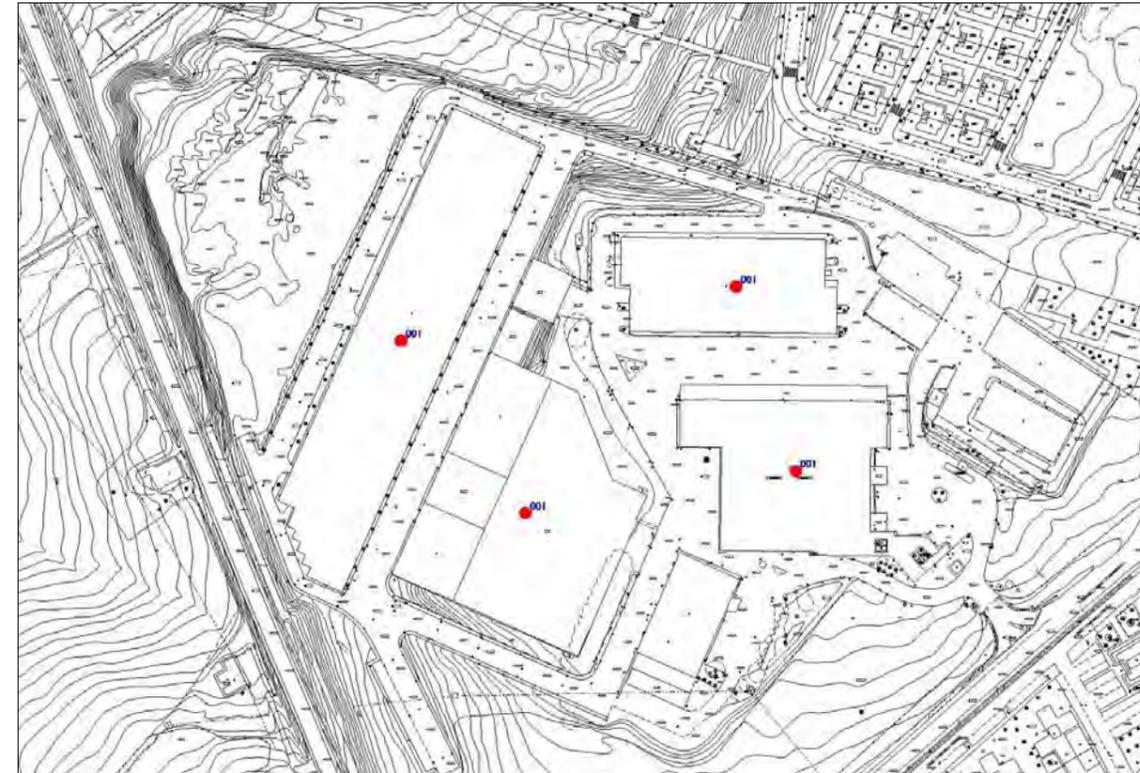
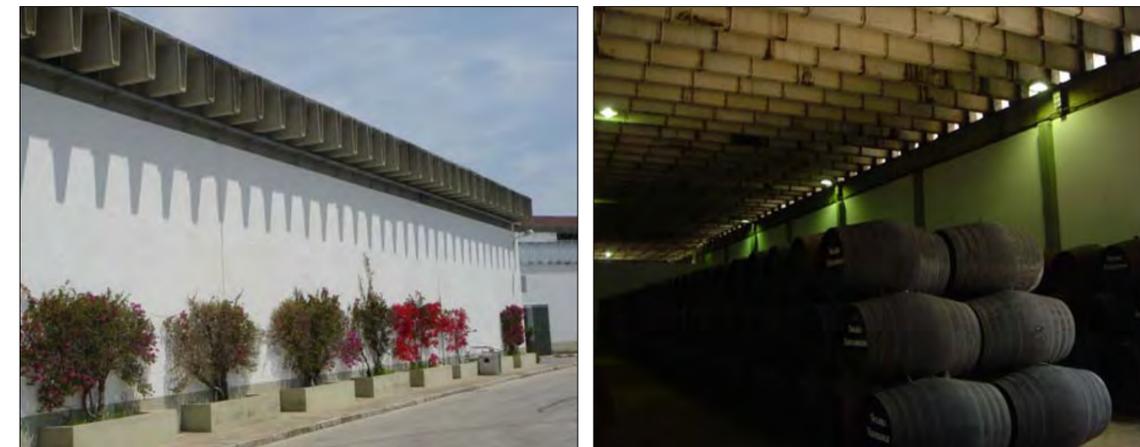
PLANO SITUACION Y FOTOS DEL ELEMENTO

Se trata de un conjunto de pabellones independientes cubiertos con piezas de hormigón hueco postensado en los que domina la horizontalidad, constituyendo una arquitectura con cierta relación con los tradicionales cascos de bodega, pero marcada por la funcionalidad constructiva y las posibilidades de los nuevos materiales.

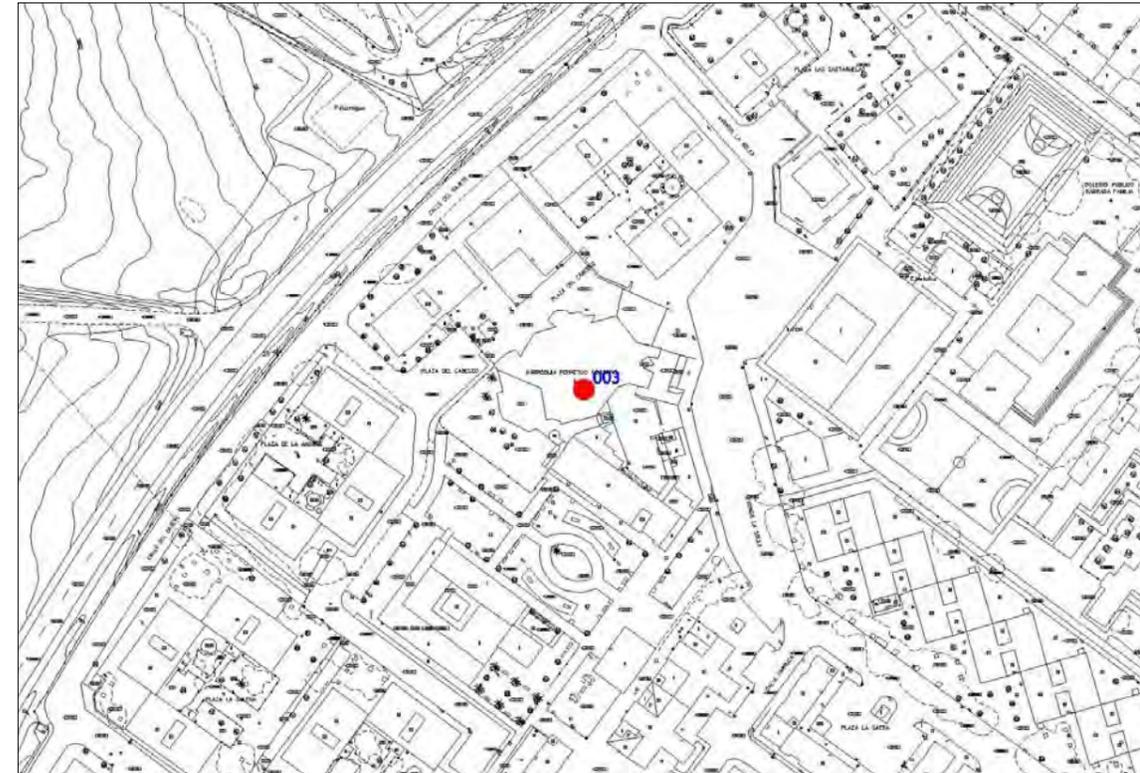
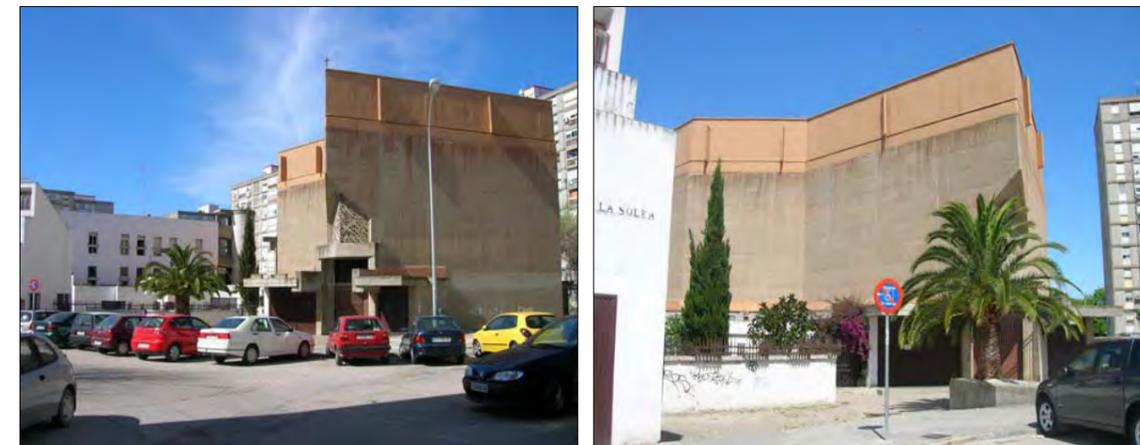
PLANO SITUACION Y FOTOS DEL ELEMENTO

Esta obra puede ser considerada como uno de los mejores exponentes de arquitectura religiosa de la segunda mitad del siglo XX existentes en la ciudad. Es una iglesia de estética brutalista que fue diseñada por los arquitectos Pablo Fábrega Roca y Jaime López de Asíaín, y realizada en hormigón armado entre los años 1968 y 1970.

En realidad, se trata de un conjunto, pues se encuentra unida por un patio a la residencia de los religiosos redentoristas que la asisten. Exteriormente domina la forma de gran buque que supone la iglesia con sus volúmenes rotundos y contundentes, mientras que el interior, a pesar de su aridez, debida principalmente a los materiales utilizados, resulta en cierto modo cálido, haciendo un uso innovador de la compartimentación espacial basada en las nacientes novedades funcionales que por aquellos años imponían los cambios rituales experimentados por la iglesia.

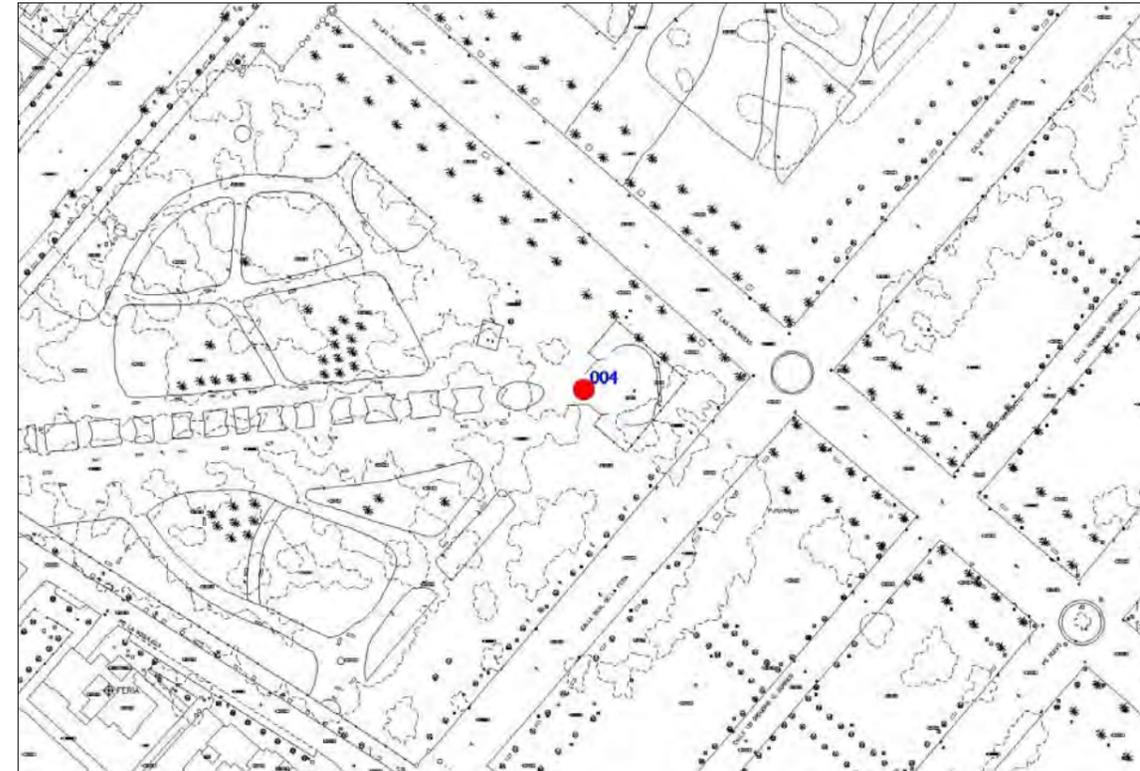
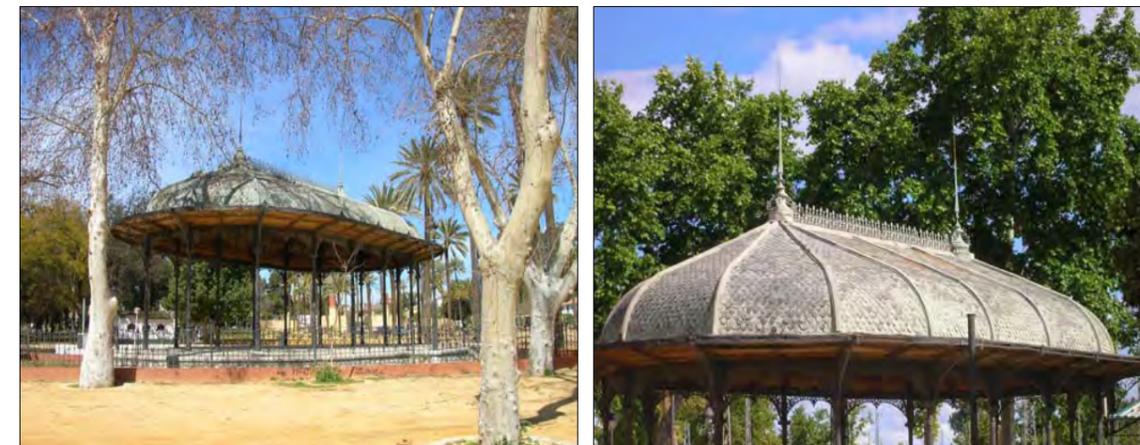
PLANO SITUACION Y FOTOS DEL ELEMENTO

Obra del arquitecto Francisco Hernández-Rubio Gómez se trata de una caseta en forma de pabellón construida durante la configuración original del parque promovido por el entonces alcalde de la ciudad Julio González Hontoria. Se trata de una construcción ligera soportada por columnillas de fundición sobre una plataforma elevada y cerrada superiormente por una cubierta de diseño curvo conformada por una estructura metálica ligera y una superficie exterior de escamas y rematada por crestería y dos mástiles en los extremos.

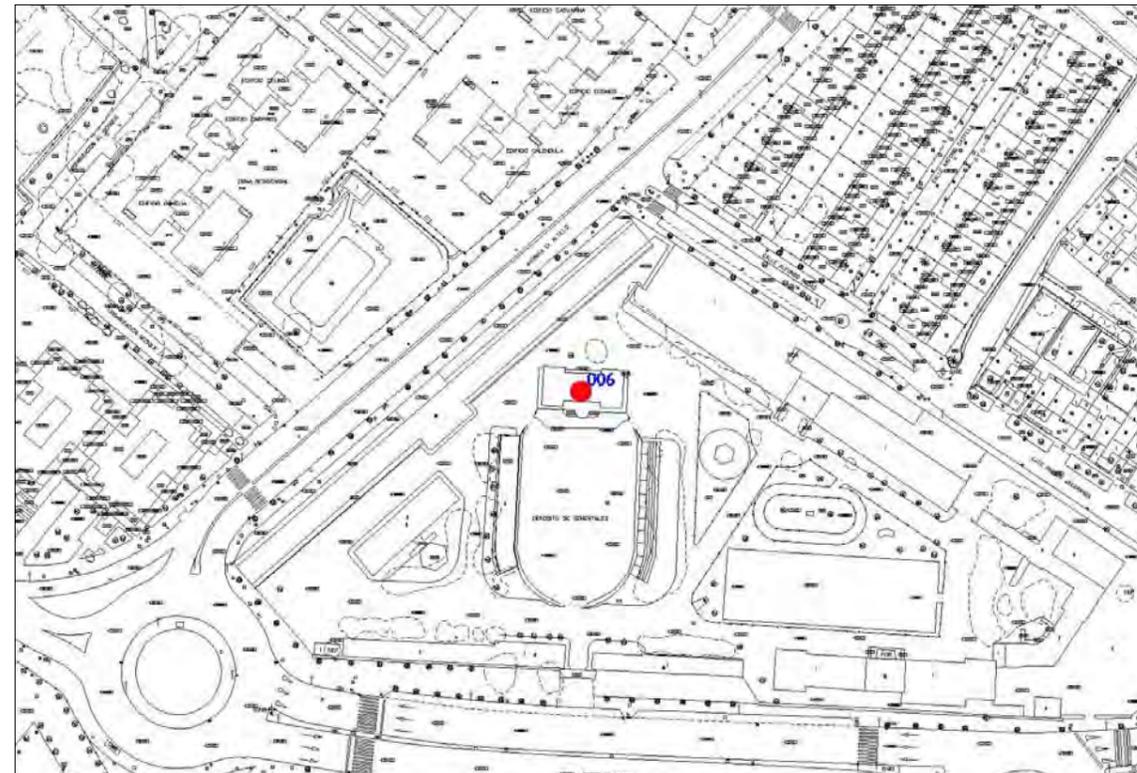
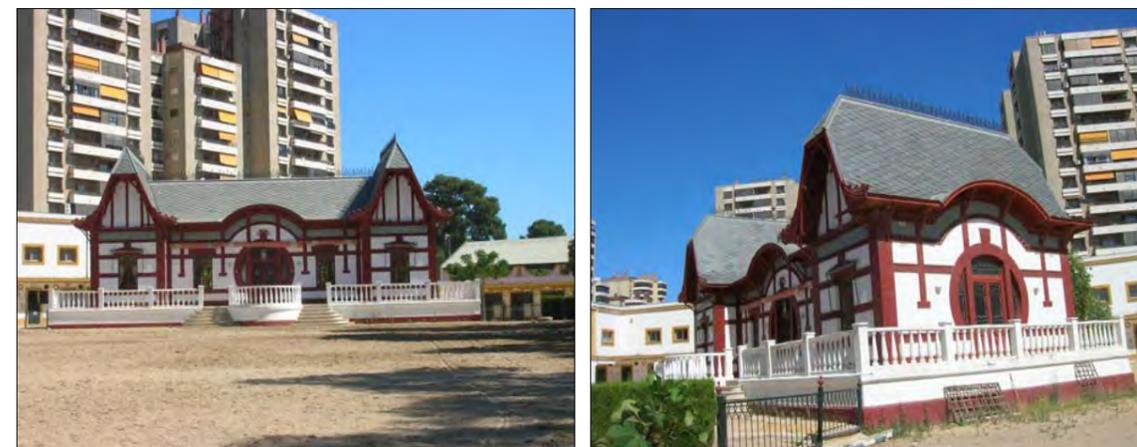
PLANO SITUACION Y FOTOS DEL ELEMENTO

Hernández-Rubio lo concibió como un edificio con dos cuerpos salientes unidos por otro central en el que se muestran claras influencias de la arquitectura francesa e inglesa además de la modernista, como demuestra el uso del vano ultrasemicircular para el ingreso o la crestería floral en hierro sobre el tejado a dos aguas o los carnosos elementos de madera que rematan el alero de los muros piñones.

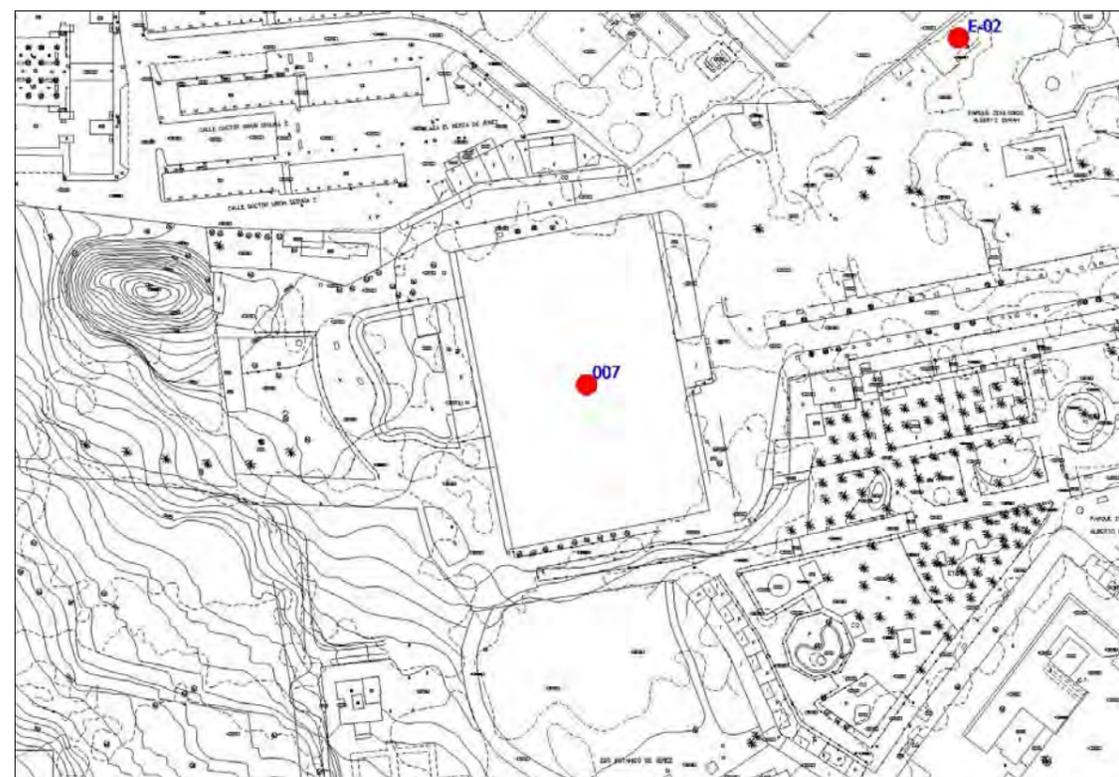
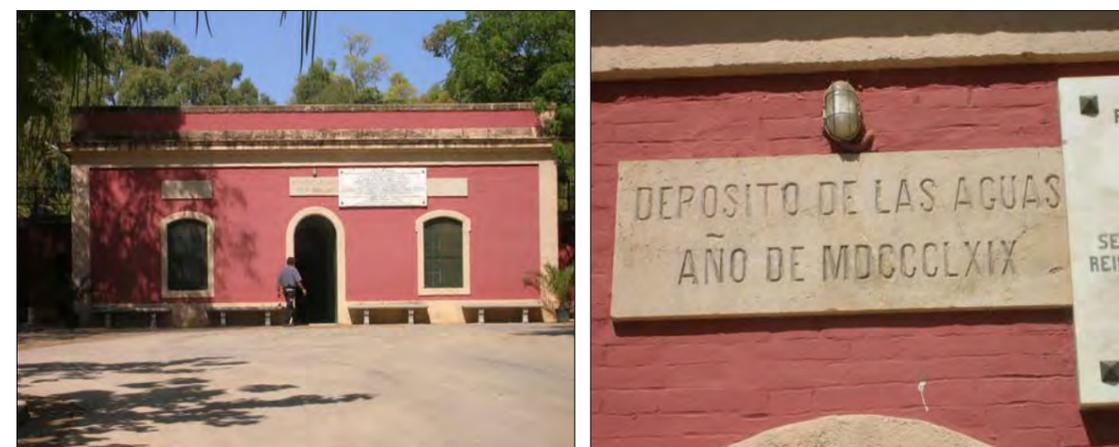
PLANO SITUACION Y FOTOS DEL ELEMENTO

Dentro del recinto del parque zoológico y botánico de la ciudad se encuentran los depósitos construidos a mediados del siglo XIX para acumular el agua que, procedente de los manantiales de Tempul, habría de abastecer a toda la ciudad.

El suministro de aguas en Jerez fue, hasta el siglo XIX, una historia de precariedades, por lo que la traída de aguas de este manantial venía siendo planteada desde el siglo XVI. Para este fin se creó una sociedad privada presidida por don Rafael Rivero, que acometió la obra bajo la dirección del ingeniero Ángel Mayo. Además de los diferentes acueductos levantados para el traslado del agua, se construyó este depósito, dividido en dos compartimentos y con una capacidad total de 21.100 m³.

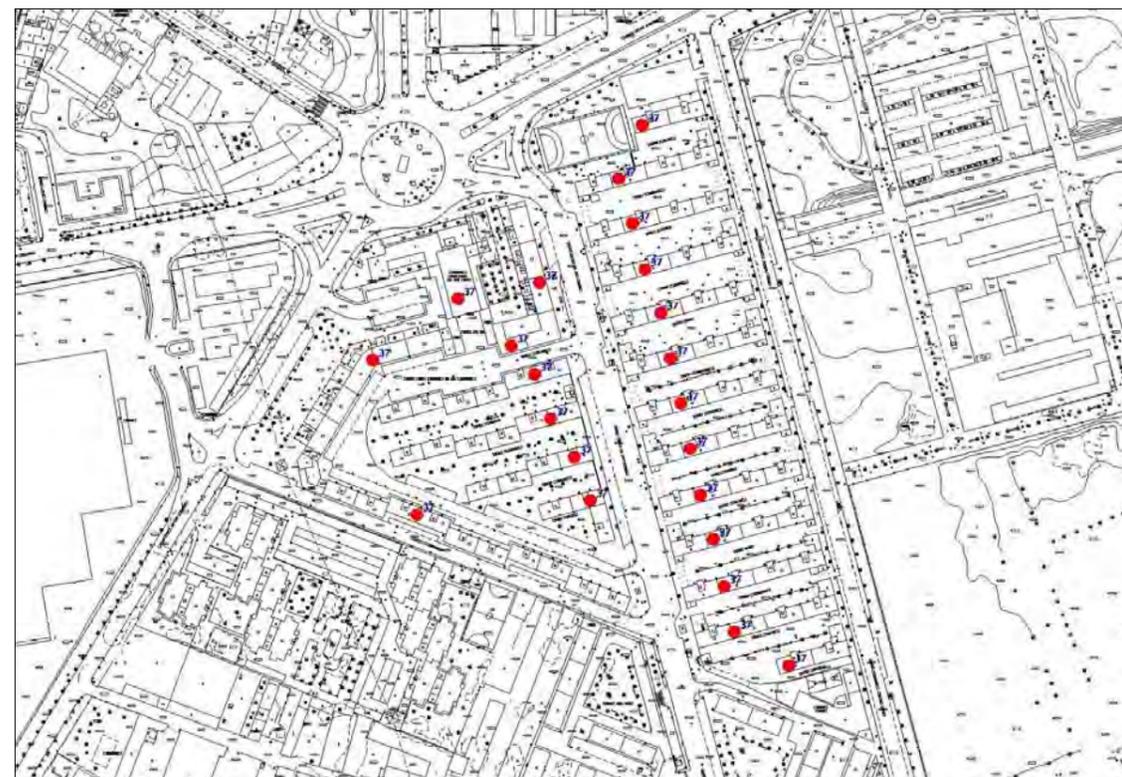
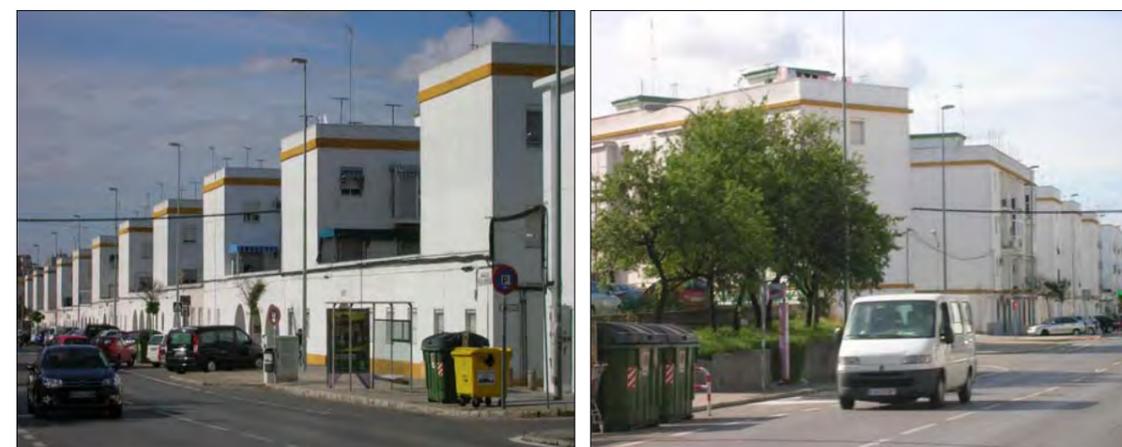
PLANO SITUACION Y FOTOS DEL ELEMENTO

Construida en tres momentos distintos, fue la segunda gran operación de viviendas sociales tras la Plata, y supuso la radicalización de las propuestas de la modernidad allí planteadas por el mismo autor, Fernando de la Cuadra. Con escasas concesiones a la ciudad tradicional, se plantea una ciudad abierta apoyada en bloques de doble crujía, segregación de tráfico y estética racionalista. El sector principal se construye gracias a la estricta repetición de bloques idénticos en una larga serie de gran rotundidad visual. Las cabeceras de los bloques se conectan en planta baja por arcos que contribuyen a delimitar y definir los espacios intermedios. De gran interés resulta la intervención de 1953 que construyó el frente hacia la Avenida de Arcos, incorporando iglesia y escuelas. Con ellas se consiguió generar una auténtica fachada urbana a un frente inicialmente desarticulado. Al mismo tiempo se dotaba al barrio de un espacio representativo, de reminiscencias barrocas, presidido por el frontispicio de la iglesia.

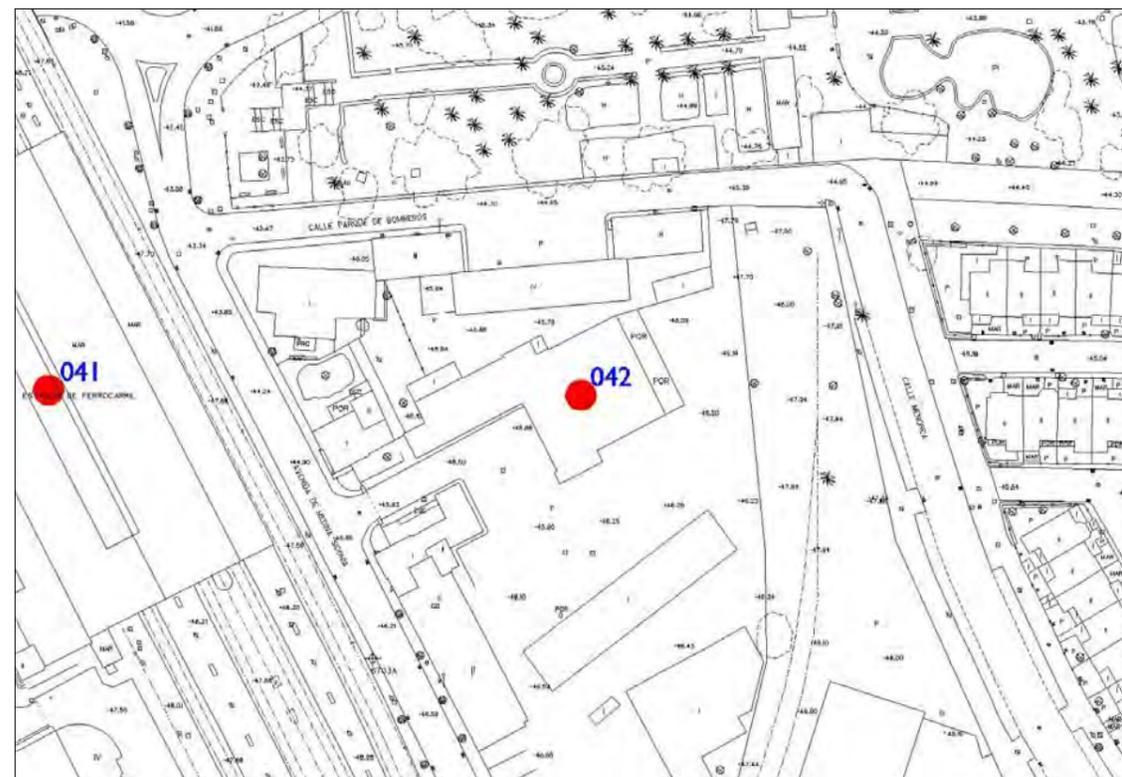
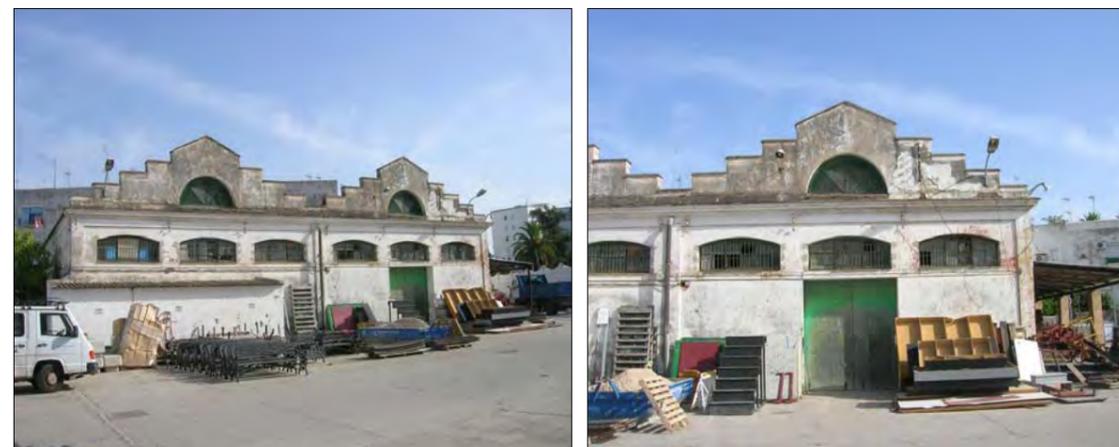
Se trata de dos naves gemelas yuxtapuestas que formaban parte de las construcciones de la empresa "Catalana de Gas y Electricidad" que a finales del siglo XIX surtía de estas energías al conjunto de la ciudad. Son dos naves industriales diáfanas, bastante sobrias con cubiertas a dos aguas soportadas por cerchas de madera.
