## CATALOGO DE ELEMENTOS FUERA DEL CONJUNTO HISTÓRICO - ARTÍSTICO DE JEREZ DE LA FRONTERA

ELEMENTO N°: 049 DENOMINACIÓN: Casa de la Compañía  
LOCALIZACIÓN: Carretera A-2000. Pago de Macharnudo  
CLASIFICAC.SUELO: Suelo no Urbanizable  
REF.CATASTRAL:  
PLANO: No Urble.: 1 y 3  
TIPOLOGÍA: Casa de viña  
USO ACTUAL:  
DATACIÓN:  
CATALOGACION: Conservación Arquitectónica

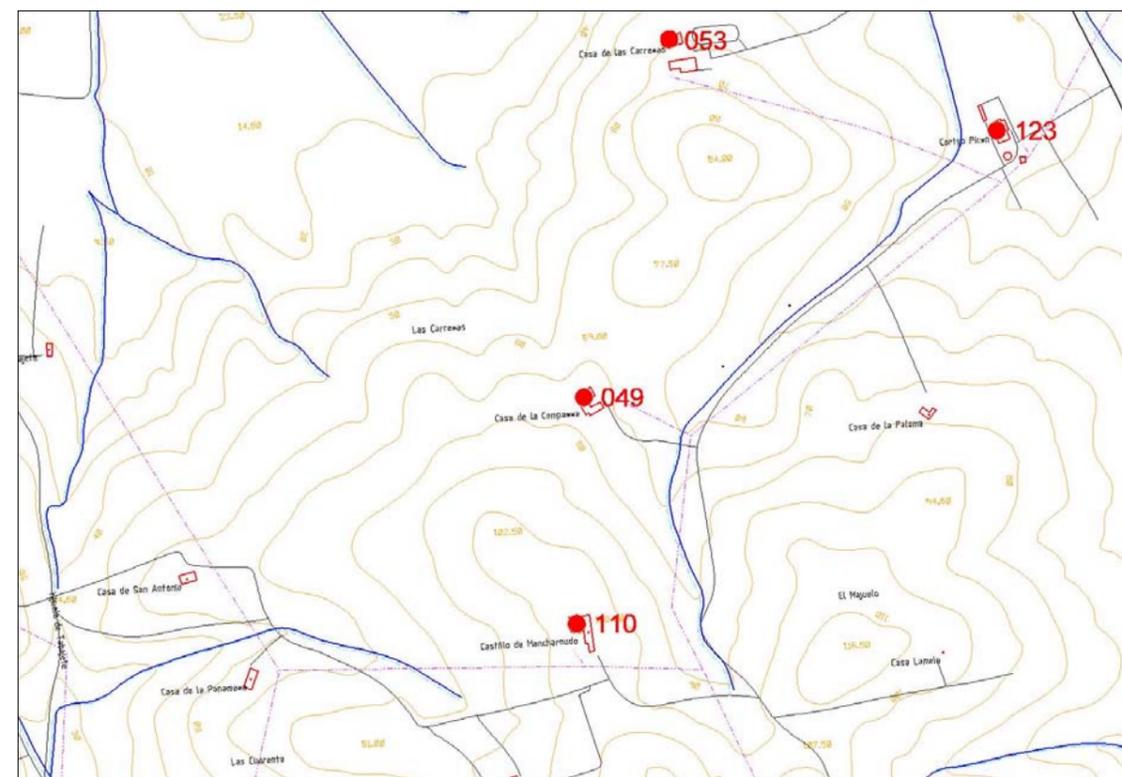
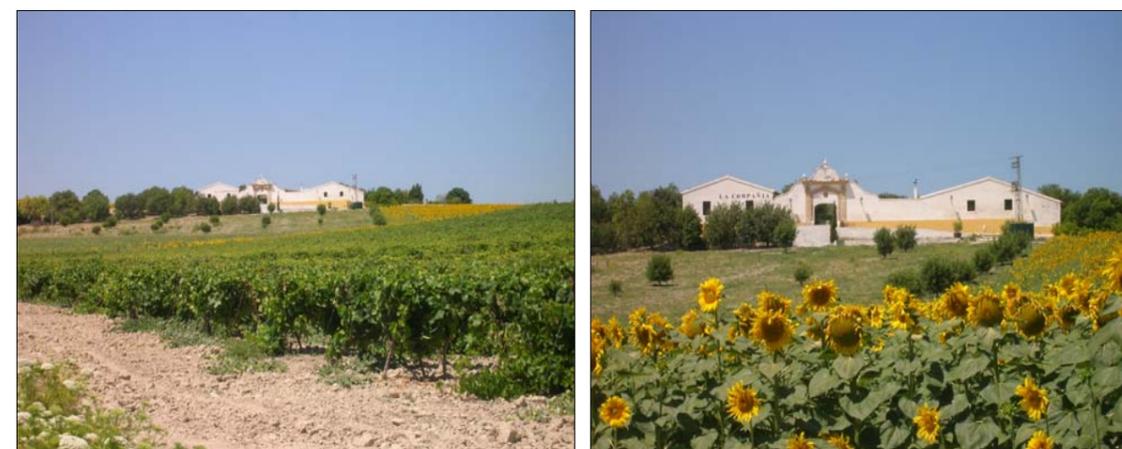
## PLANO SITUACION Y FOTOS DEL ELEMENTO

Pertenecía al conjunto de casas diseminadas en la gran propiedad de Domecq encabezada por El Majuelo, conjunto que P. Madoz, a mediados del siglo XIX, cifra compuesto por 9 casas entre grandes y pequeñas diseminadas en diferentes puntos. El tamaño de la Casa de la Compañía es mayor de lo habitual en la mayoría de las casas de viña, organizándose mediante una estructura que se cierra en forma de U. Muestra una arquitectura austera de pequeños huecos exteriores, con portada de acceso al patio y zócalo de color almagra como únicos elementos ornamentales.

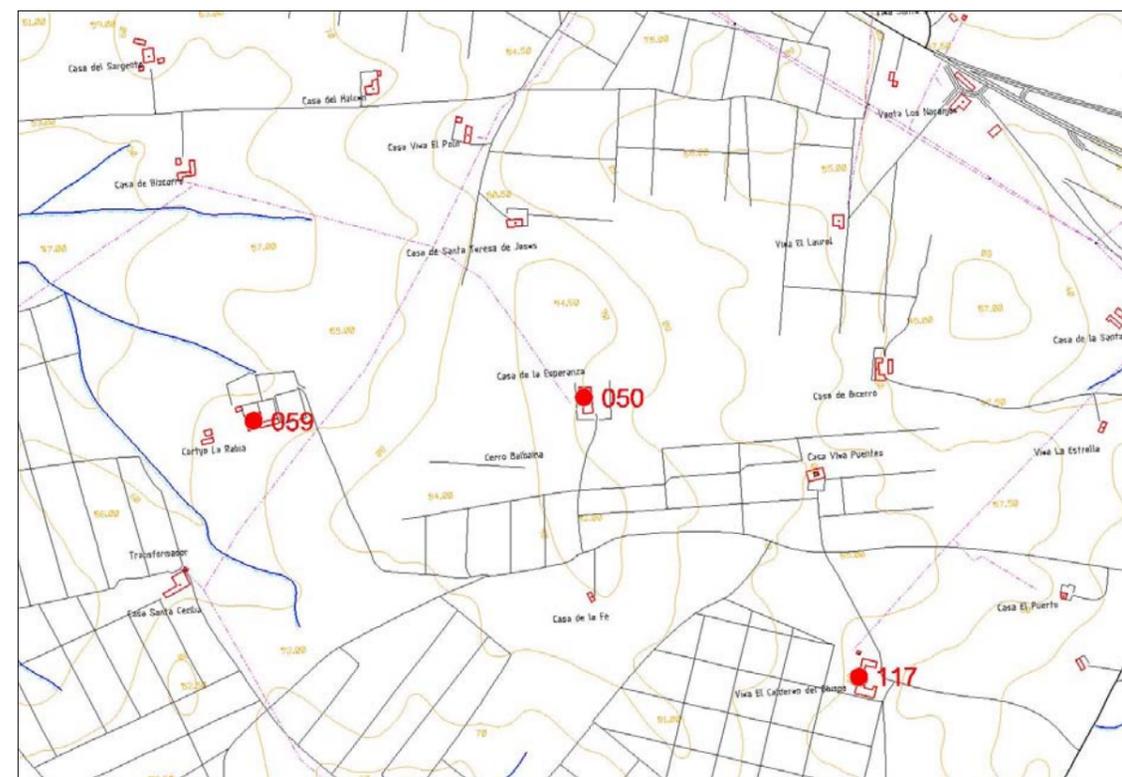
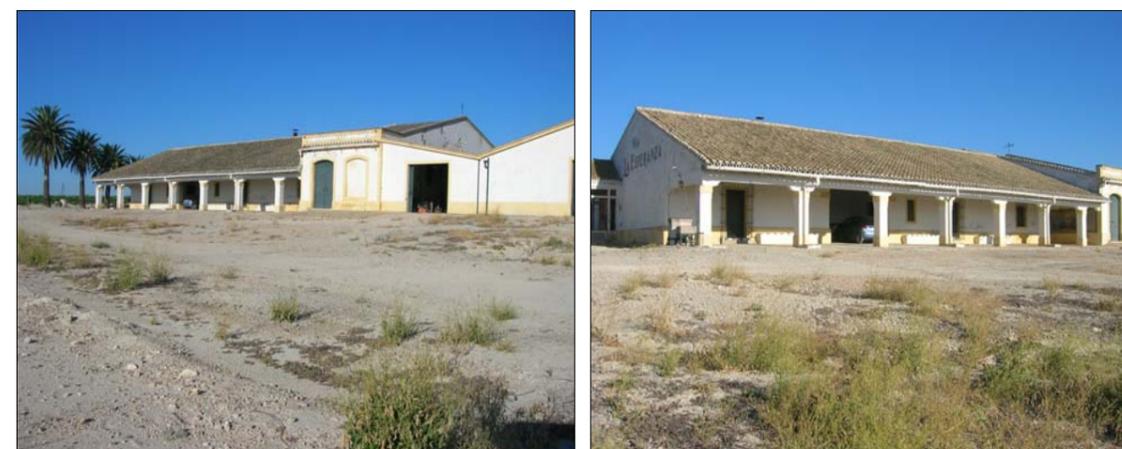
## PLANO SITUACION Y FOTOS DEL ELEMENTO

El núcleo original, de planta rectangular, se desarrolla bajo una única cubierta de grandes faldones a dos aguas de teja árabe. El portal adintelado sobre pilares a todo lo largo de la edificación soporta el alero de la cubierta. La planta sigue la disposición habitual de crujías longitudinales en la que el lagar de pisa ocupa el espacio central desde el que se accede a las demás dependencias (vivienda del capataz, cocina, etc.). La distribución original se ha transformado parcialmente para albergar la vivienda de los propietarios, ocupando parte del lagar y dependencias menores.

El primer edificio se amplió con nuevas naves de tipo industrial destinadas a albergar la bodega y los lagares hidráulicos. La disposición y tamaño de las naves desfiguró el conjunto original, aunque exteriormente se trató de mantener cierta unidad en la fachada al almijar, enrasando las nuevas construcciones a la preexistente.

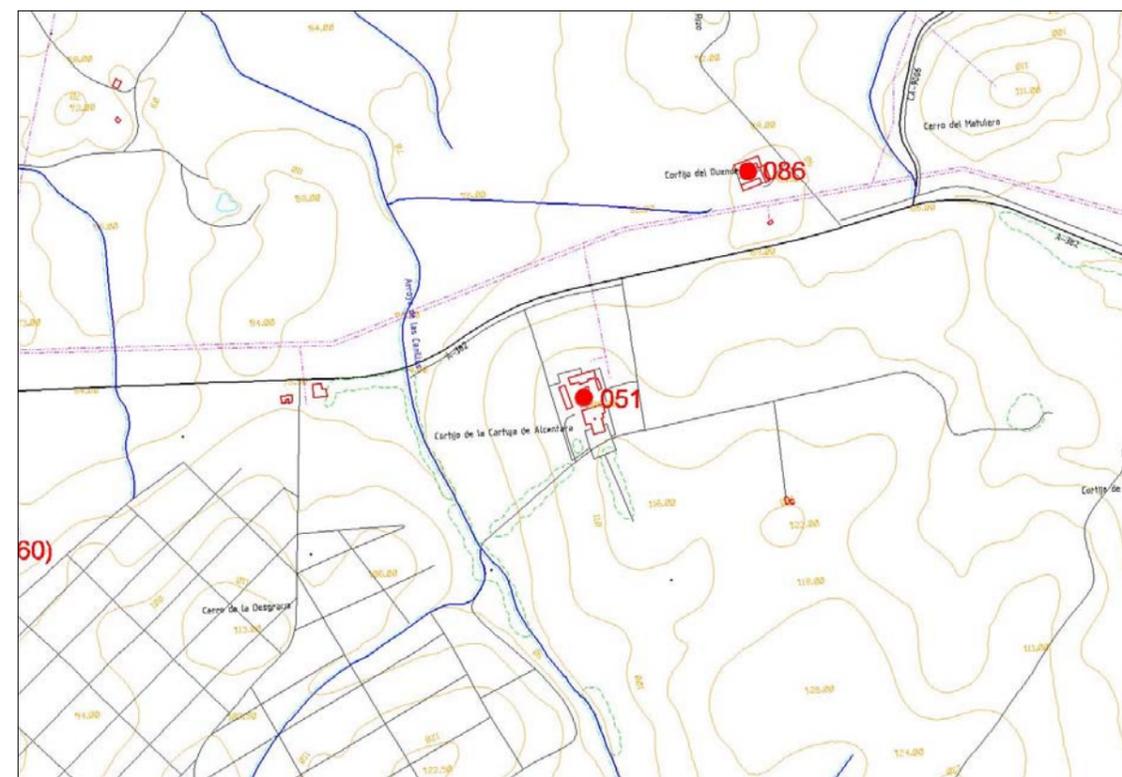
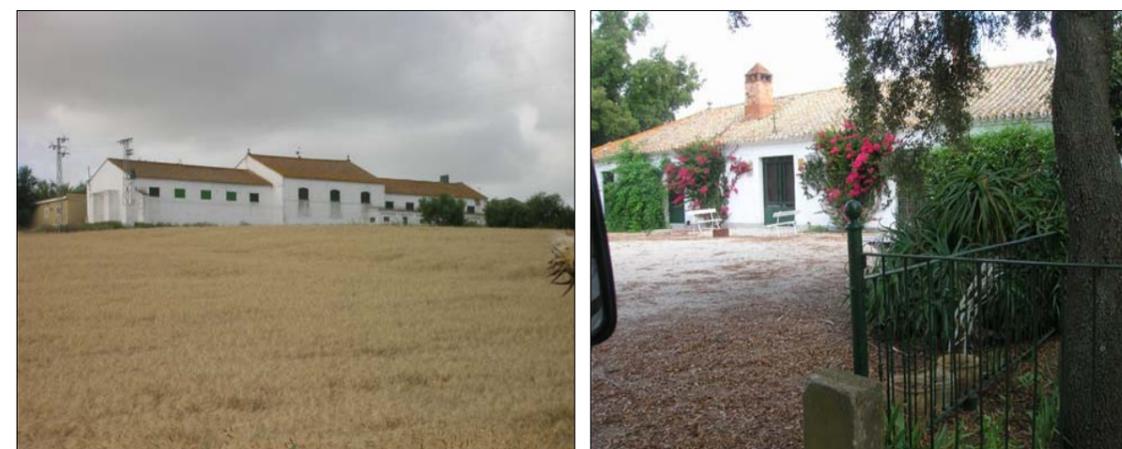
## PLANO SITUACION Y FOTOS DEL ELEMENTO

La edificación que se conserva, sin apenas transformaciones de importancia, es de estructura abierta, de una planta. Cuenta con las dependencias de una almazara hidráulica, en la actualidad inactiva y totalmente desmantelada. El señorío y la almazara se disponen conformando una T. El señorío, de planta cuadrada y patio central, distribuye habitaciones a lo largo de un pasillo central y conserva la capilla, de altar gótico, integrada en el resto de las dependencias. Destaca también el artesonado de maderade algunas habitaciones, los zócalos de azulejos y la chimenea ejecutada en ladrillo de cara vista y azulejos. La almazara es una nave a dos aguas sobre arquería central. En 1917 se construyó la gañanía y los almacenes anexos, de ladrillo y cubiertas de cerchas de madera y tejas cerámicas. En la gañanía se conserva el chimeneón de grandes proporciones, que servía de cocina y estancia de los trabajadores. La nave de máquinas está construida con muros aparejados de piedra sin labrar, a cara vista, con recercados de huecos de ladrillo visto y cubiertas de cerchas metálicas y planchas de fibrocemento.

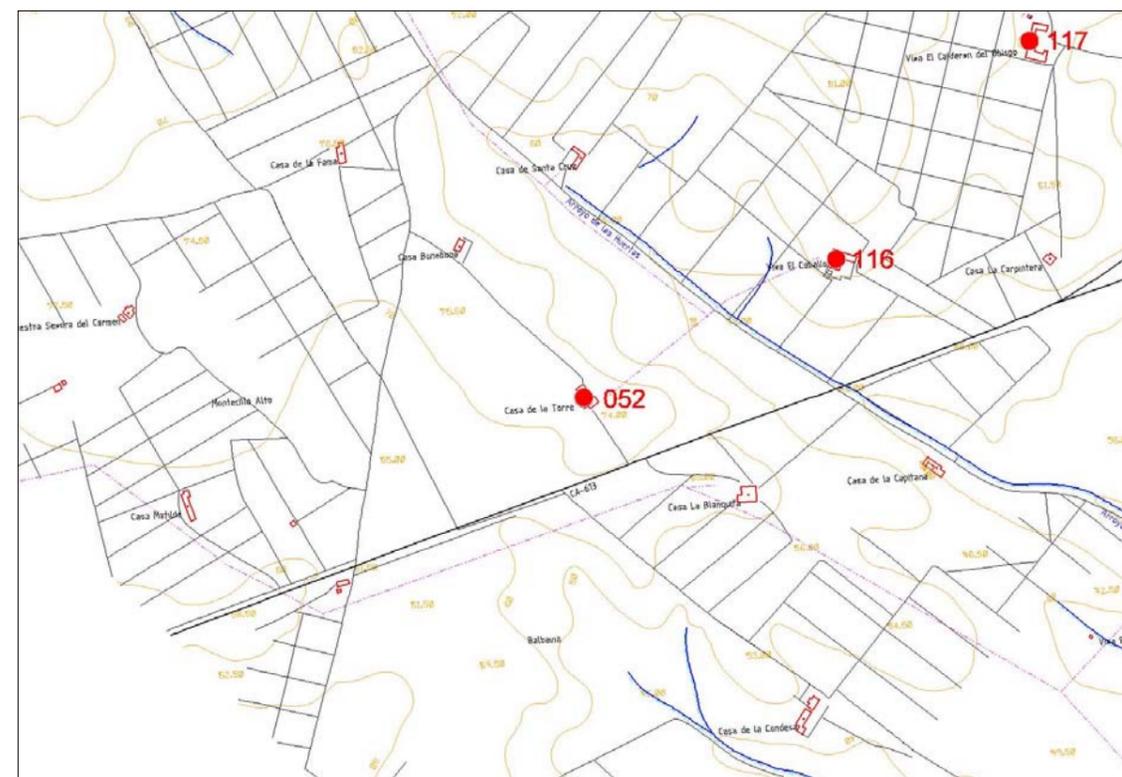
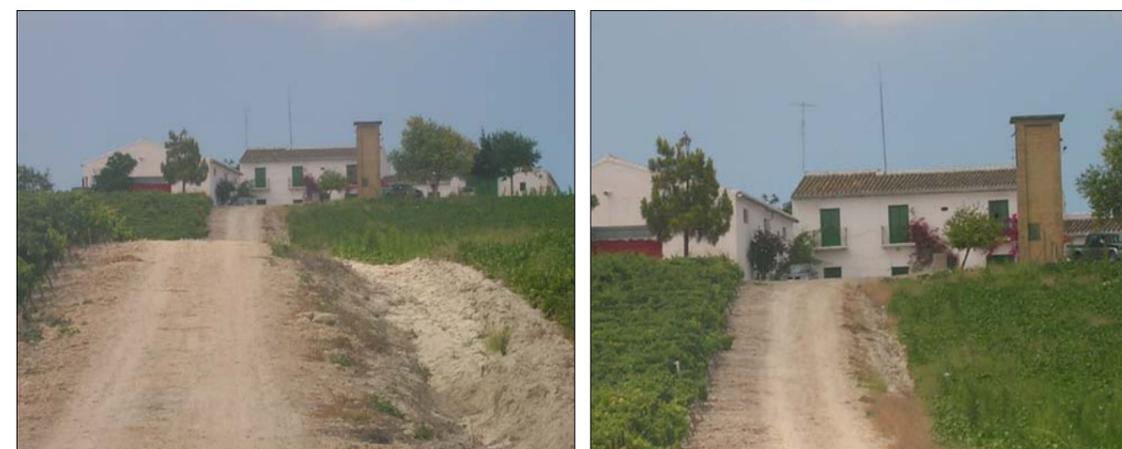
## PLANO SITUACION Y FOTOS DEL ELEMENTO

Esta casa, al igual que muchas otras, presenta una planta en U fruto de un proceso de crecimiento en el que a un primitivo núcleo en L, se añade una pieza exenta, destinada a lagar hidráulico, que cierra parcialmente el almijar. La casa de la gente, aún en uso, cuenta con dos fogarines, uno de ellos, en habitación independiente, conserva los antiguos fogones de fábrica. Existen dos aljibes subterráneos, abiertos al almijar, contruidos con bóvedas de cañón. Constructivamente utiliza cubiertas de teja curva, muros de carga y apoyos interiores en arquería en la casa de la gente y lagar.

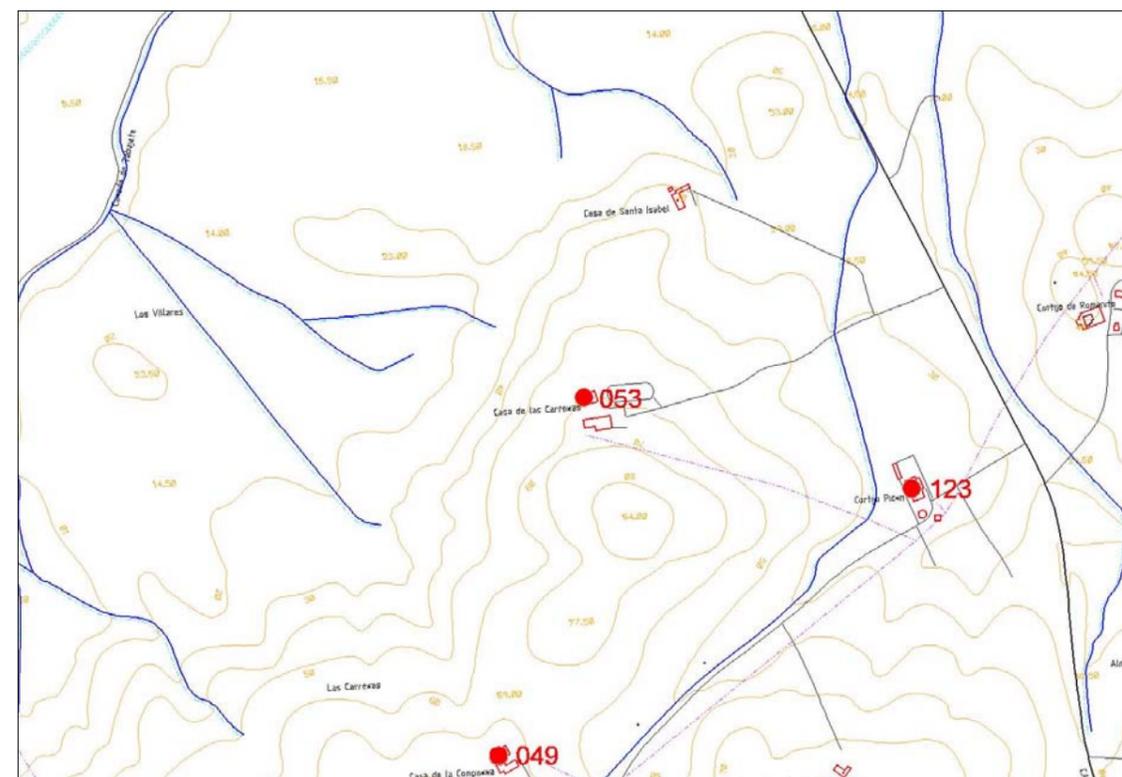
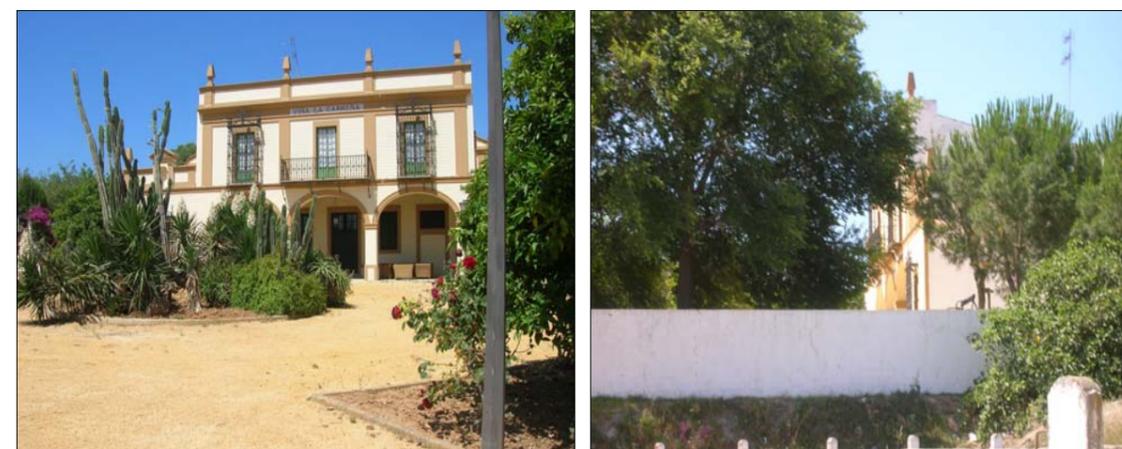
## PLANO SITUACION Y FOTOS DEL ELEMENTO

Se trata de una estructura nuclear agrupada con una disposición singular en las casas de viñas. Las dependencias se disponen en tres naves paralelas perpendiculares a la fachada principal y al portal de acceso. La nave central, más ancha, era el lagar y en las laterales estaban la vivienda, la casa de la gente con el fogarín y la bodega de mosto. En planta segunda, sobre el portal y parcialmente sobre la nave del lagar, se sitúa la vivienda del propietario.

Con la transformación de la molturación se edificaron nuevas naves de construcción industrial, cerchas metálicas y cubiertas de fibrocemento.

Destaca la nave del lagar, posiblemente de gran altura en su estado original y dividida posteriormente en dos plantas por un forjado de grandes vigas de madera y refuerzos centrales de esbeltísimos pilares metálicos. Singular también es la ornamentación de la fachada principal, probablemente reformada, a modo de palacete regionalista.

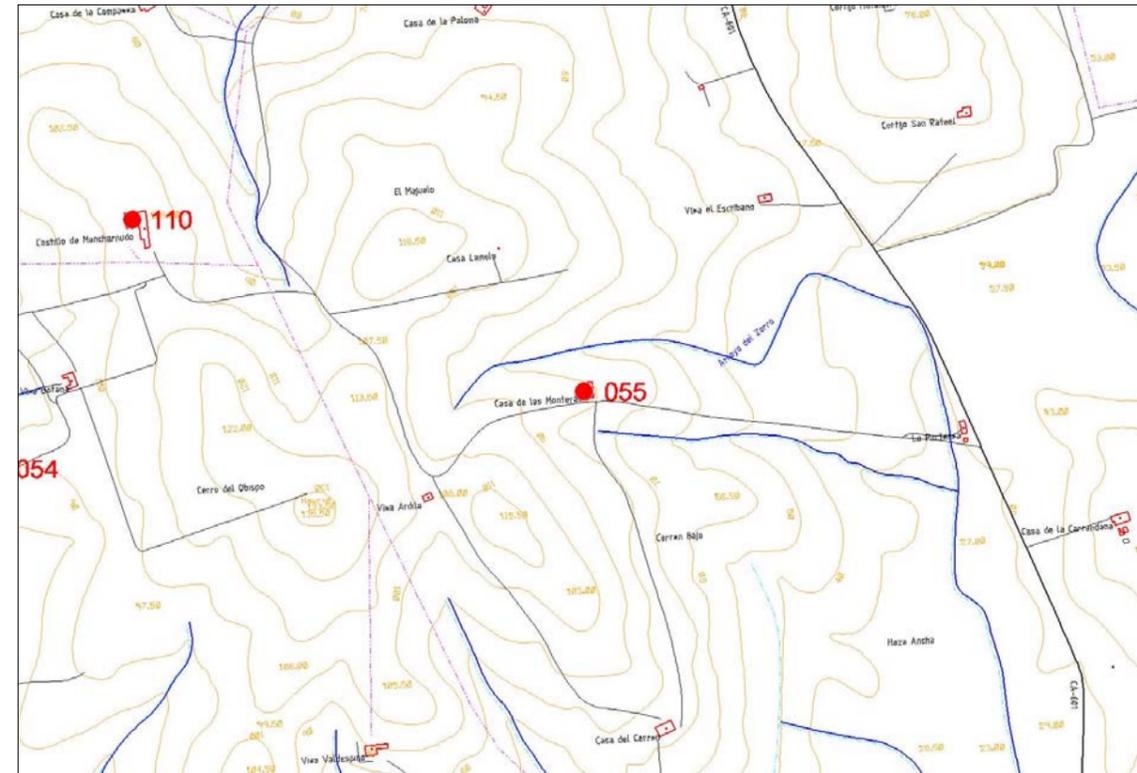
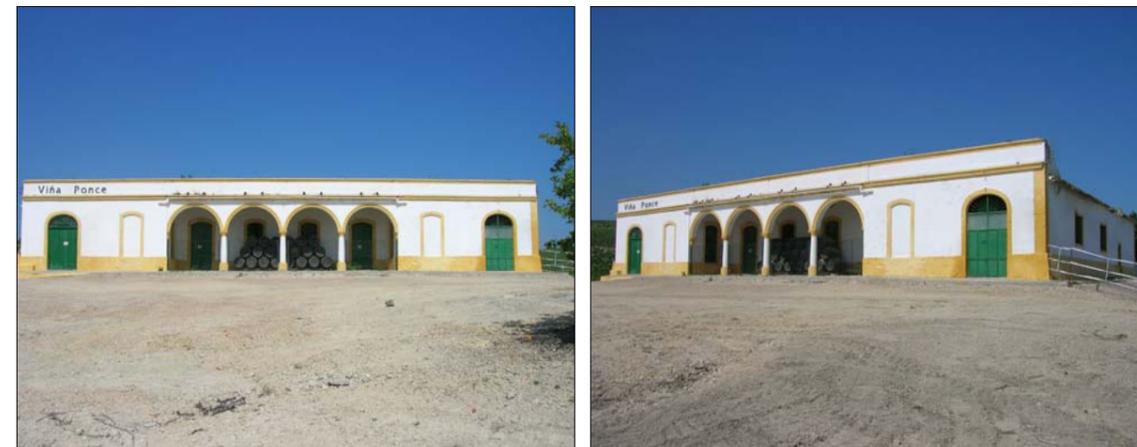
## PLANO SITUACION Y FOTOS DEL ELEMENTO

Prototipo de casa de viña con estructura nuclear agrupada. Se trata de un único volumen con portal de acceso desde el almijar, casa del encargado, cuadra a los lados y lagar como espacio principal. Posteriormente se le añadió una estrecha crujía trasera para casa de la gente. La estructura es de muros exteriores de carga, con dos pórticos interiores de pilares, cubierta de vigería de madera, ladrillo por tabla y teja curva. La composición exterior es simétrica, con recercados, zócalo y cornisas en coloralbero y algunas singularidades como el número de arcos del portal, cuatro ya sección cilíndrica de los pilares.

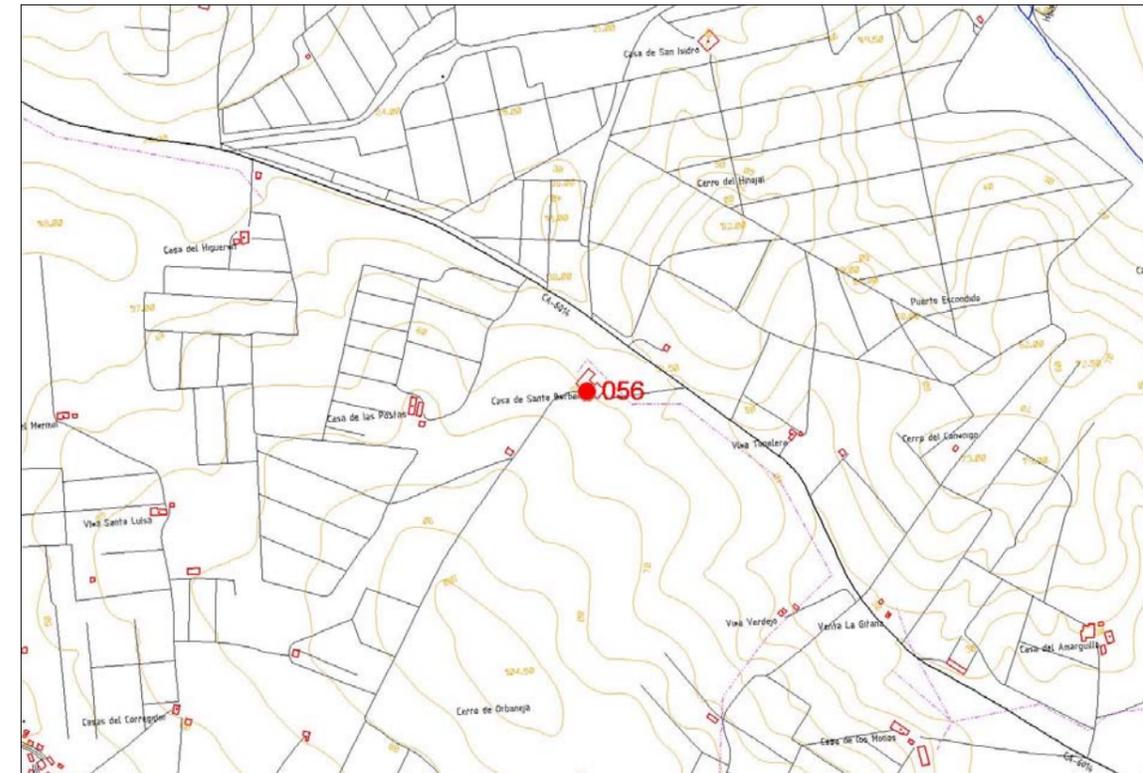
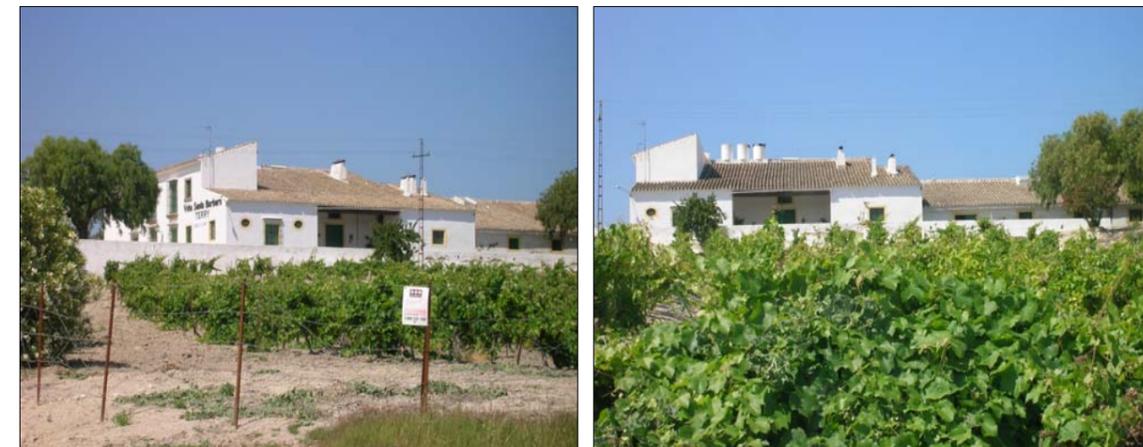
## PLANO SITUACION Y FOTOS DEL ELEMENTO

Edificación de estructura nuclear agrupada que constituye un buen ejemplo de cómo llevar a cabo una ampliación y reforma siguiendo la propia lógica de la construcción. El núcleo original, de pequeño tamaño, repite el esquema básico de la casa de viña: portal con dependencias laterales, una nave mayor para el lagar y fogarín, todo ello cerrado con cubierta de teja. La ampliación repitió algunos de estos elementos y trasladó el almijar a la parte posterior a consecuencia de la nueva disposición del lagar. En 1994 se demolió una capilla existente frente a la fachada. Se conservan los dos fogarines. La casa del capataz, de dos plantas, se abre a la fachada lateral con una composición muy urbana de grandes cierros con rejas de forja.

Destaca el nuevo lagar, a dos aguas sobre soportales centrales. Se usa de casa de máquinas desde que se instalaron lagares hidráulicos, también desmontados, en naves anexas.

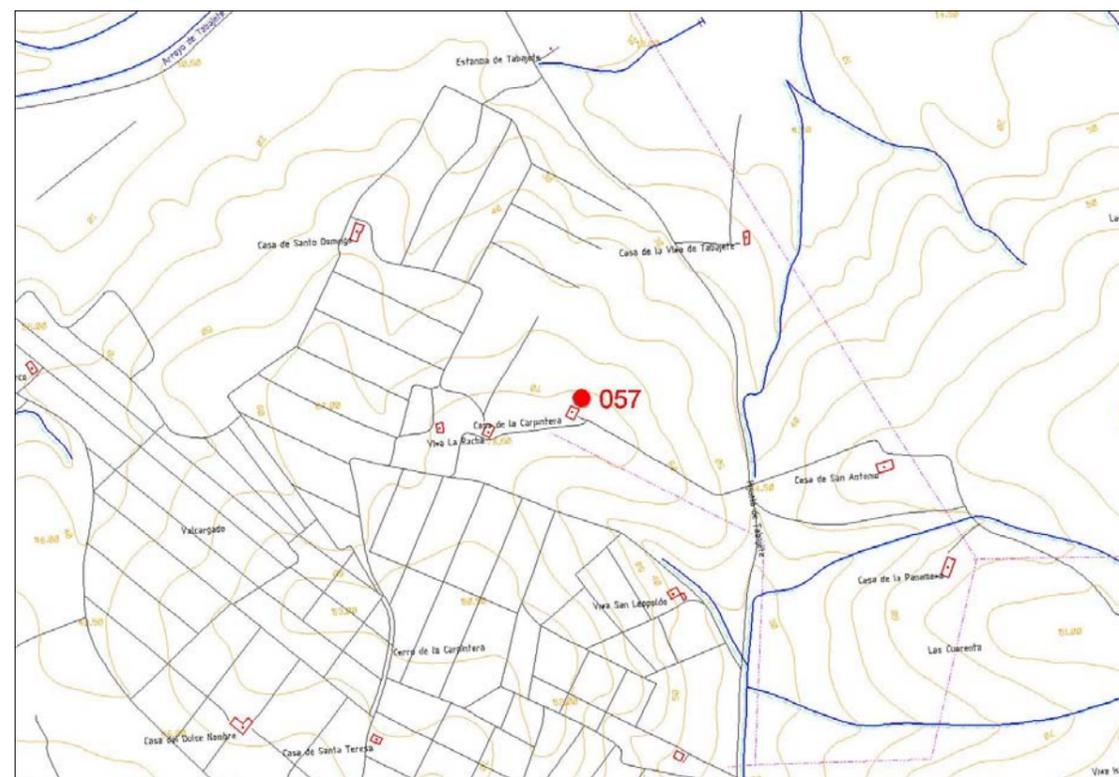
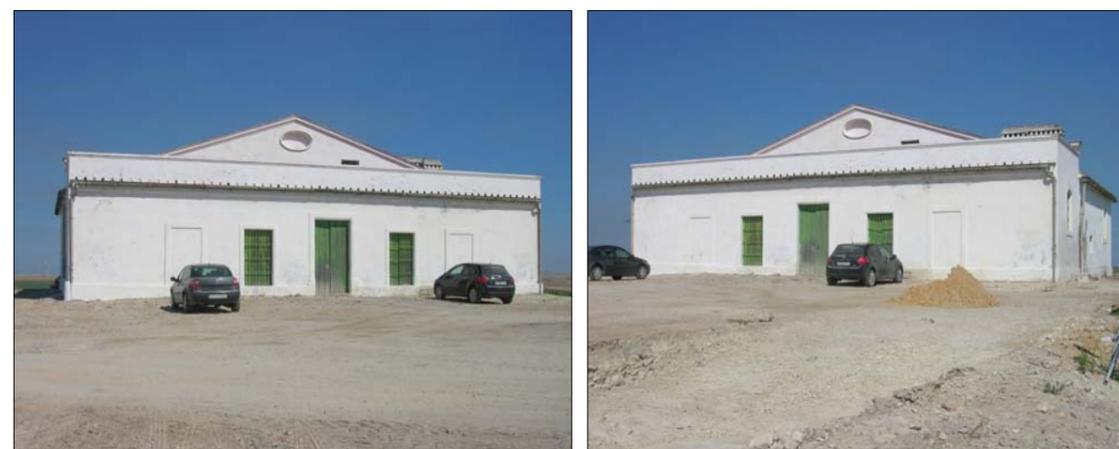
## PLANO SITUACION Y FOTOS DEL ELEMENTO

Casa de viña singular a pesar de su pequeño tamaño, muy compacta y con el lagar como espacio principal en posición central, sobre el cual se sitúa un amplio soberao, circundado en tres de sus lados por crujías en las que se dispone el esquema característico de casa del encargado, cuadra y fogarín, que conserva los fogones originales de fábrica. Contó con un amplio portal que se tapió, transformó en dependencia interior y se recreció con una planta que se demolió posteriormente, dando lugar a una cubiertaaterrazada.

Al exterior, la casa adopta rasgos próximos a la arquitectura bodeguera jerezana de sencilla vocación neoclásica. Por todo elemento compositivo se recercan los huecos y el pretil que recorre la fachada. El hastial de la nave se formaliza amodo de frontón asomando por encima del antepecho, con un óculo elíptico en el tímpano.

Destaca la estructura de la cubierta. A dos aguas, se resuelve mediante cerchas de madera dispuestas en sentido longitudinal, salvando toda la edificación en una sola luz. De las cerchas se cuelga mediante tirantes metálicos la tablazón del forriado del soberao

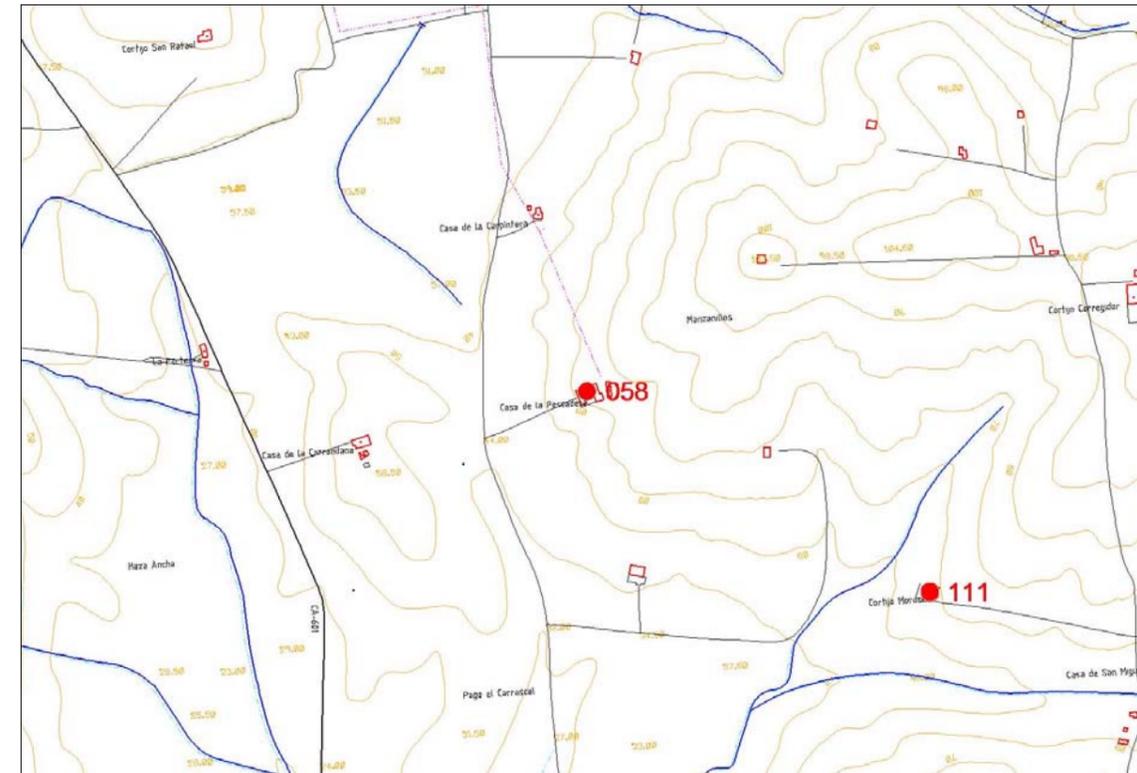
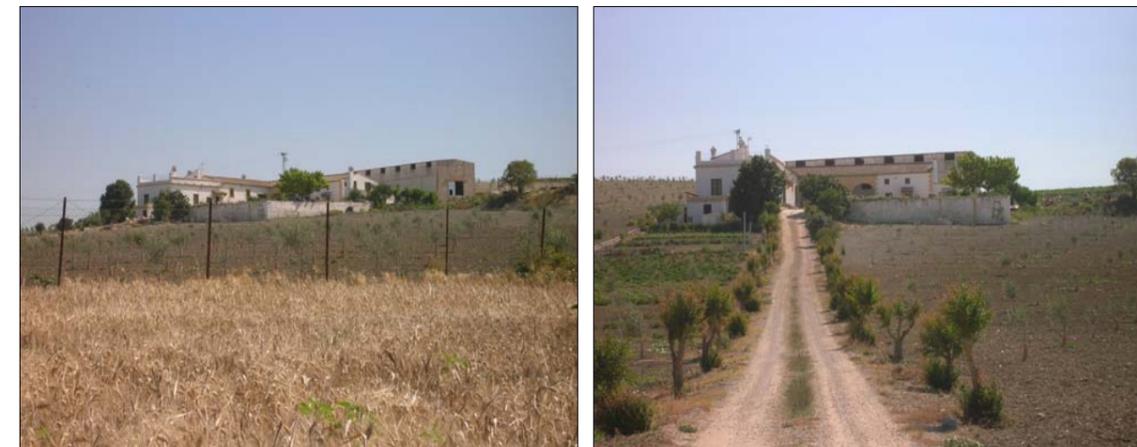
## PLANO SITUACION Y FOTOS DEL ELEMENTO

Estructura originalmente en L a la que la adición de una nueva pieza transformó en un conjunto en U. En la pieza primitiva se dispone la nave del lagar y la vivienda del capataz, independizada de las habitaciones de los trabajadores (casa de la gente, fogarín y primitiva cuadra, hoy vivienda- que se disponen en el otro brazo de la L con acceso a través de un portal en arcada. Las piezas que cierran el conjunto se destinaron a pequeñas bodegas de crianza. Más recientemente se ha construido una nueva nave para bodega con grandes depósitos de fermentación. La estructura es la tradicional de muros exteriores de carga y cubierta de madera, resuelta mediante cerchas en la casa de lagares. La cubrición se realiza mediante teja curva a dos aguas y azotea en la vivienda principal, mientras que en las naves posteriores la construcción es de tipo industrial. Al exterior presenta una ausencia total de elementos e intenciones ornamentales.

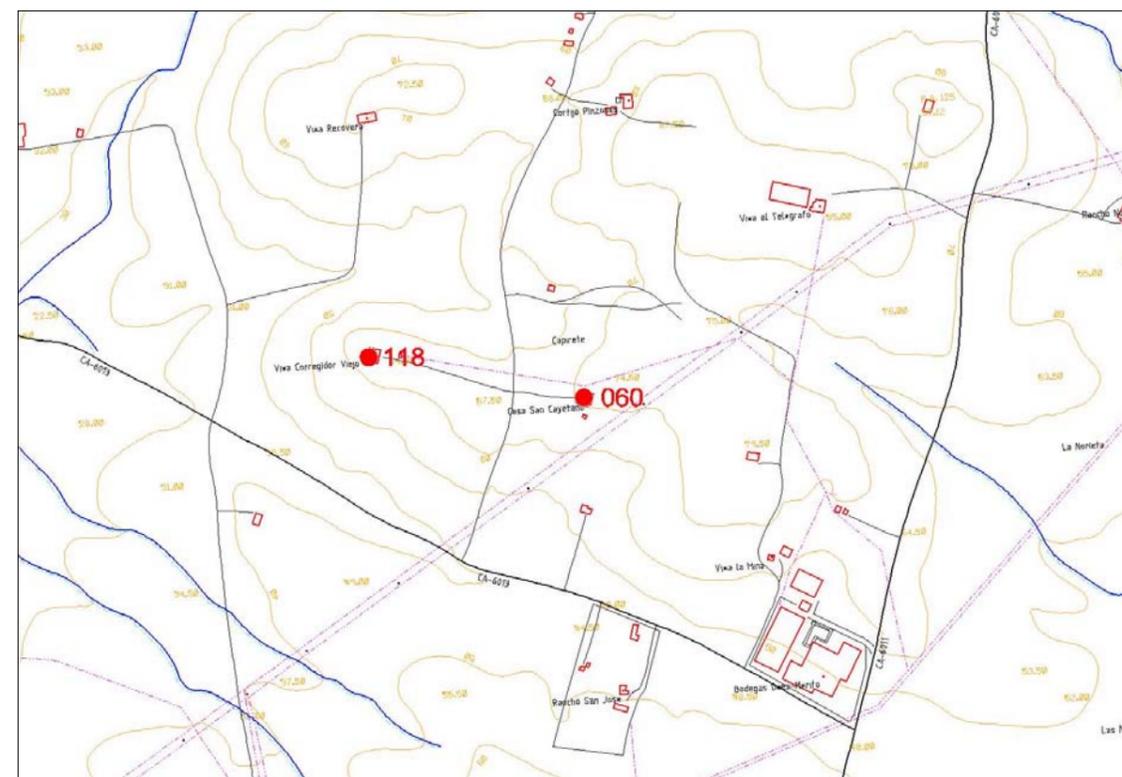
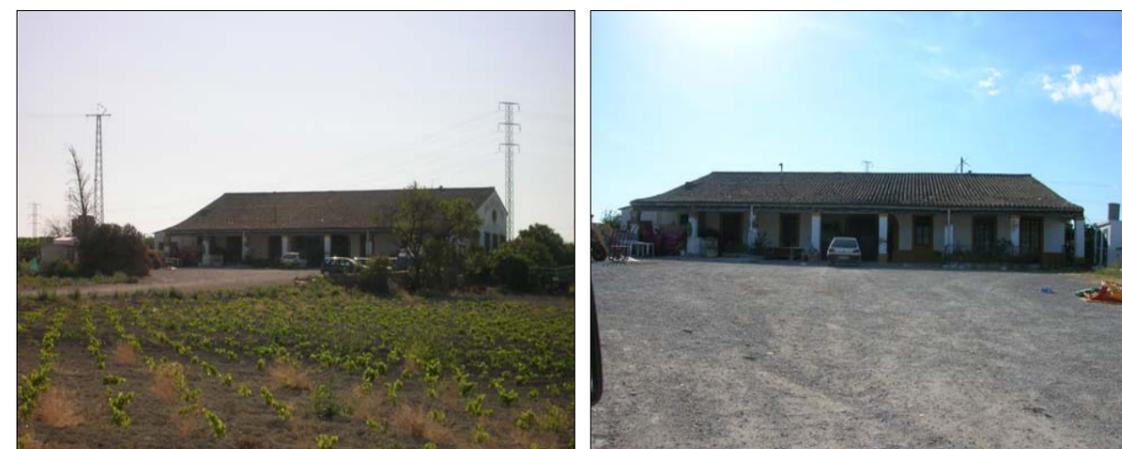
## PLANO SITUACION Y FOTOS DEL ELEMENTO

Estructura nuclear agrupada muy sencilla constituida por un único volumen rectangular bajo cubierta de teja árabe a dos aguas. En la fachada principal el faldón de la cubierta se apoya sobre un pórtico adintelado de pilares de fábrica de ladrillo construyendo un portal de gran efecto plástico.

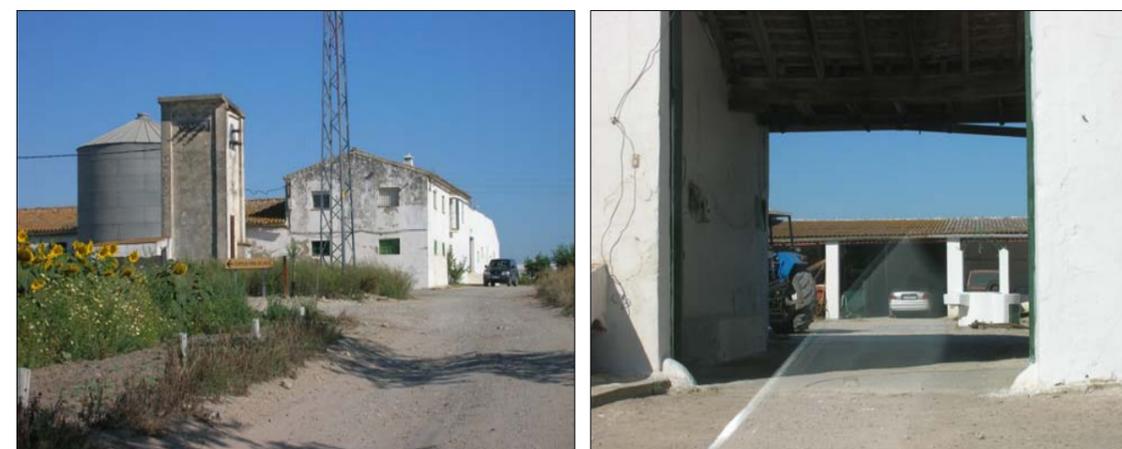
## PLANO SITUACION Y FOTOS DEL ELEMENTO

Situado al norte del término de Jerez, es una construcción de mediano tamaño apenas transformada en su fisonomía original, semejante al Cortijo de Cabezas Viejas, con la disposición arquetípica de los cortijos de secano: núcleo principal cuadrado de estructura cerrada, patio central y estancia independiente. Junto a la estancia se han construido dos nuevas naves en torno a un gran espacio a modo de patio de labor. La crujía delantera del caserío está ocupada por una antigua escuela y las viviendas, la del encargado en planta baja y la del propietario en la alta. El resto del patio está delimitado por los graneros, cuadras y gañanía, transformadas en almacén y casa de máquinas. Su apariencia exterior es de una total sobriedad compositiva, con cubiertas a dos aguas de teja curva y huecos limpios. Destacan el volumen del cuerpo de viviendas y la pequeña espadaña con cruz y pináculos que señala la escuela.

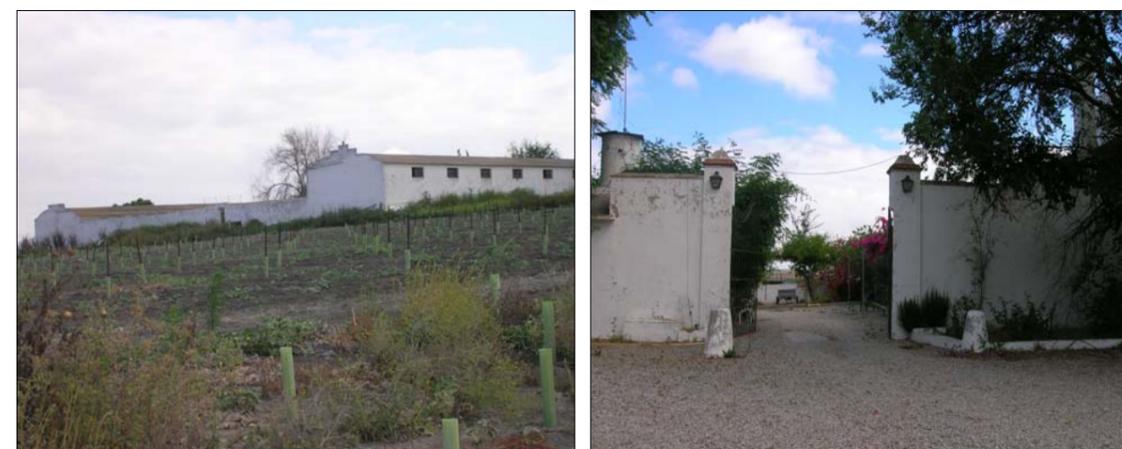
## PLANO SITUACION Y FOTOS DEL ELEMENTO

El Cortijo del Duende es la construcción para ganado porcino de una finca que comparte con el cortijo El Rizo. Se encuentra dominada por la vivienda del encargado, volcada a la fachada principal, tras la cual se desarrollan en torno a un patio las dependencias del ganado. Destaca la estructura de las naves, con cubierta abovedada apoyada sobre grandes pilastrones exteriores. La vivienda muestra una arquitectura de carácter urbano.

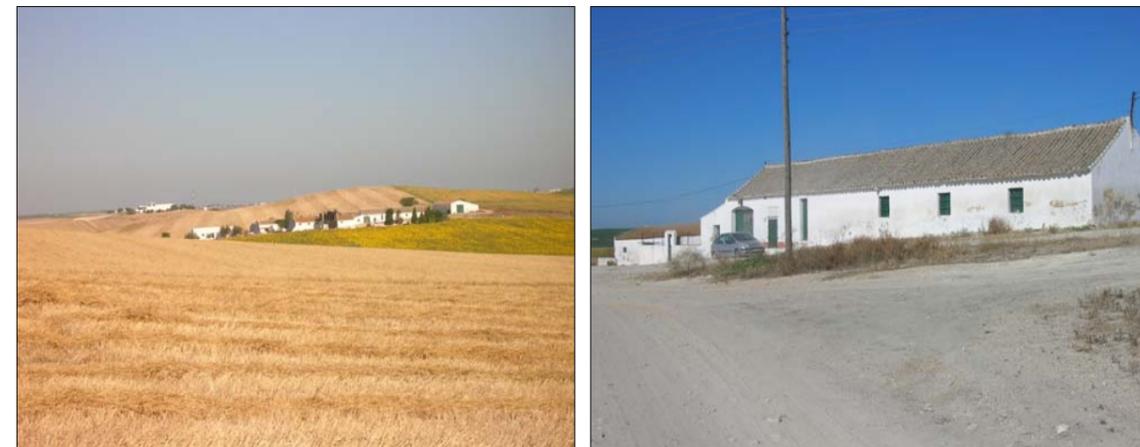
## PLANO SITUACION Y FOTOS DEL ELEMENTO

Situado entre colinas, el Cortijo del Herrador es un conjunto de naves independientes, organizadas en estructura abierta, que albergan las dependencias cerealistas de una explotación que tenía en la Casa del Cuadrado Nuevo el lagar yñ en Casa Alta la vivienda del propietario. Reformado y ampliado en la actualidad, aunque manteniendo el uso original, las naves primitivas se destinaban a estancia, cuadras y graneros. Su construcción es a base de muros de carga con grandes contrafuertes exteriores, cubiertas a dos aguas y teja curva. Dentro de las edificaciones recientes se ha levantado una nave en la parte posterior para casa de máquinas, de construcción industrial y cubierta de fibrocemento, y unos silos de grano de chapa metálica.

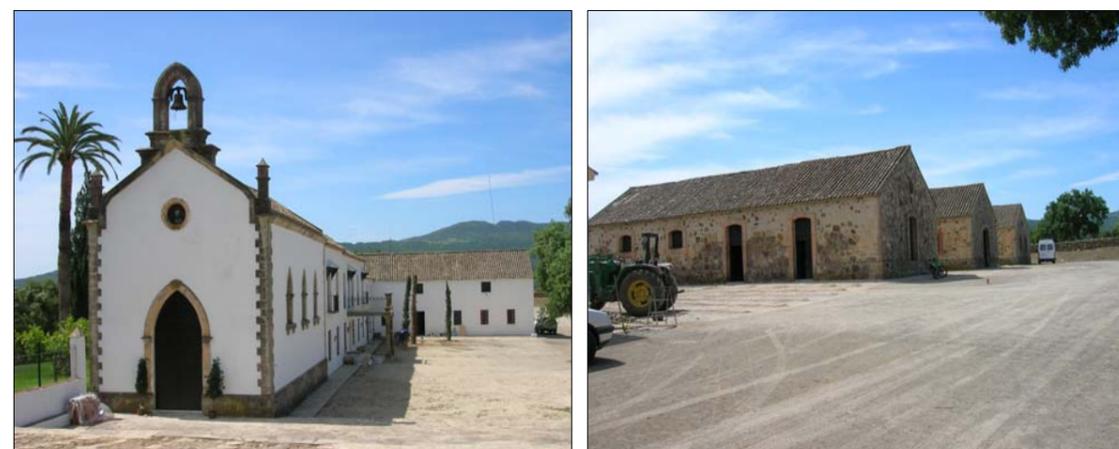
## PLANO SITUACION Y FOTOS DEL ELEMENTO

El edificio que constituye la cabecera de la explotación actual es una construcción de mediano tamaño que muestra una estructura singular generada a partir de un cuerpo organizado en torno a un patio central, con viviendas, gañanía y almacenes, al que se adosan señorío y capilla. El señorío, de amplias dimensiones, dispone de dos plantas cerradas por una fachada muy urbana, de composición simétrica con grandes huecos con tejares y balcón central sobre un portal de pilastras talladas. La capilla se formaliza en estilo neogótico, con vanos apuntados, recercado de huecos, esquinales, zócalo y espadaña de cantería vista. El resto del edificio se atiene sólo a la funcionalidad de sus espacios y es de mayor modestia constructiva. Tras la edificación aparecieron naves gemelas a dos aguas de muros de mampostería de piedra concertada dejada vista. Otras dependencias ganaderas se dispersan por la propiedad.

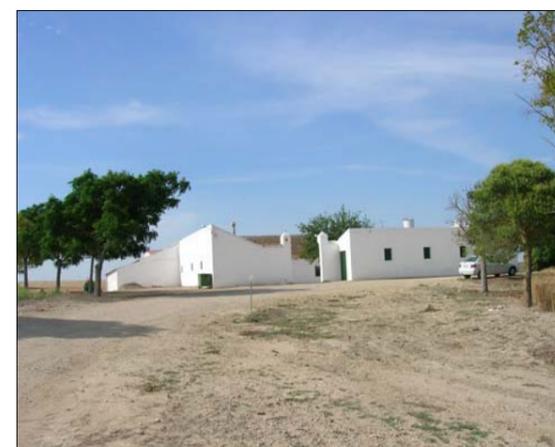
## PLANO SITUACION Y FOTOS DEL ELEMENTO

Las distintas dependencias forman dos núcleos edificatorios muy distanciados entre sí. Ambos conjuntos presentaban inicialmente la disposición tradicional de estructura cerrada y patio central cuadrado. En el segundo edificio, de mayor tamaño, se concentran los espacios dedicados a almacenamiento y secado del grano. Más recientemente se construyó una nueva ganancia, compartimentada en habitaciones, en una nave aislada. El conjunto residencial se constituye mediante varias piezas de una sola planta dispuestas en torno al patio. Destaca el granero, construido mediante pórtico interior de grandes arcos sobre soportes de piedra de poca altura y cubierta a dos aguas de estructura de madera de par e hilera. El núcleo mayor, tras las ampliaciones realizadas a partir de los primitivos espacios, ha adoptado una estructura cerrada de dos patios comunicados entre sí.

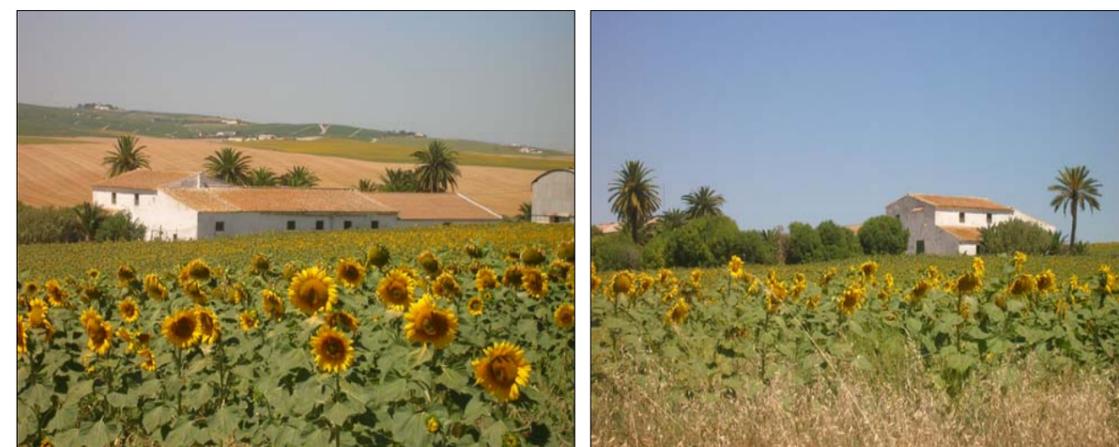
## PLANO SITUACION Y FOTOS DEL ELEMENTO

Este edificio albergaba una almazara hidráulica que fue transformada en 1940, arrancándose los olivos siete años después y extendiéndose el viñedo.

En la fachada principal aún se mantiene la huella de los arranques de las torres que hasta principios del siglo XX sobresalían del plano de fachada. En los años cincuenta se le adosó la casa de máquinas. Las dependencias residenciales se sitúan en dos plantas ocupando el cuerpo principal y el izquierdo del cuadrado. El primitivo molino hidráulico se transformó en lagar de pisa y la bodega de aceite después de haber sido utilizada para bodega de mosto se usa hoy como casa de la gente con un amplio fogarín en esquina. El patio está porticado en sus cuatro lados por galerías adinteladas con vigería de maderay soportes cuadrangulares; tiene un aljibe central y pavimento de cantos rodados. Las naves de lagar y casa de la gente se construyen mediante cubiertas de madera a dos aguas, apoyadas sobre soportes centrales y muros exteriores de carga. Al exterior conforma un conjunto masivo y opaco, con vanos pequeños y cubiertas ocultas tras los parapetos de fachada.

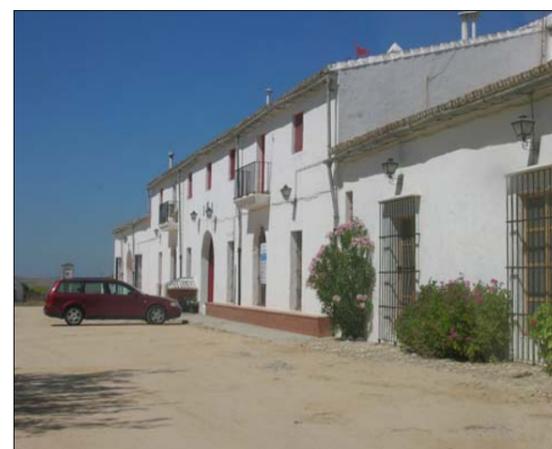
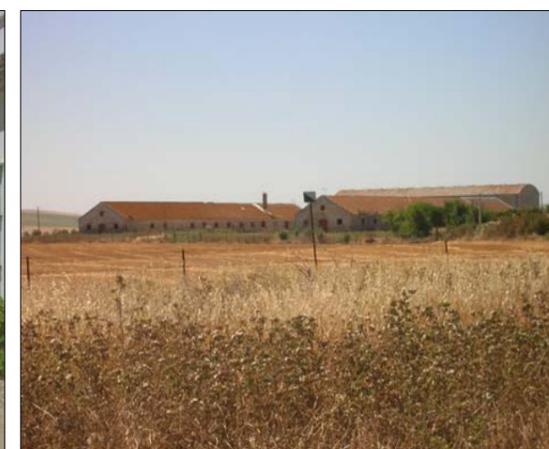
## PLANO SITUACION Y FOTOS DEL ELEMENTO

El conjunto de la Mariscala está formado por un núcleo principal de planta rectangular alargada y crujías regulares distribuyéndose en sus inmediaciones diversas naves levantadas a lo largo del tiempo. El núcleo principal presenta una estructura cerrada en torno a un patio central con dependencias en sus laterales que sirvieron de graneros y almacenes, posteriormente reutilizadas en gran parte para viviendas y gañanía. Resalta la excelente calidad arquitectónica de la obra, con una fachada principal de cuidada composición presidida por una pieza central de dos plantas de uso residencial. El resto del edificio acusa alteraciones y aperturas de vanos realizadas en los muros de los graneros para adaptarlos a funciones de habitación. Su estructura es de muros de carga de piedra concertada enfoscados parcialmente, con empleo de ladrillo en recercados de huecos y esquinales y cubiertas de teja a dos aguas.

El Cortijo de los Establos consta de varias naves longitudinales de gran envergadura para ganado, máquinas y almacenes, ordenadas en una disposición abierta y regular que genera entre ellas un espacio común a modo de gran patio de labor, mientras la pieza de la gañanía se ubica exenta algo alejada de estas naves, presentando la habitual partición para hombres y mujeres.
