## CATALOGO DE ELEMENTOS FUERA DEL CONJUNTO HISTÓRICO - ARTÍSTICO DE JEREZ DE LA FRONTERA

ELEMENTO N°: 097 DENOMINACIÓN: Cortijo El Rizo

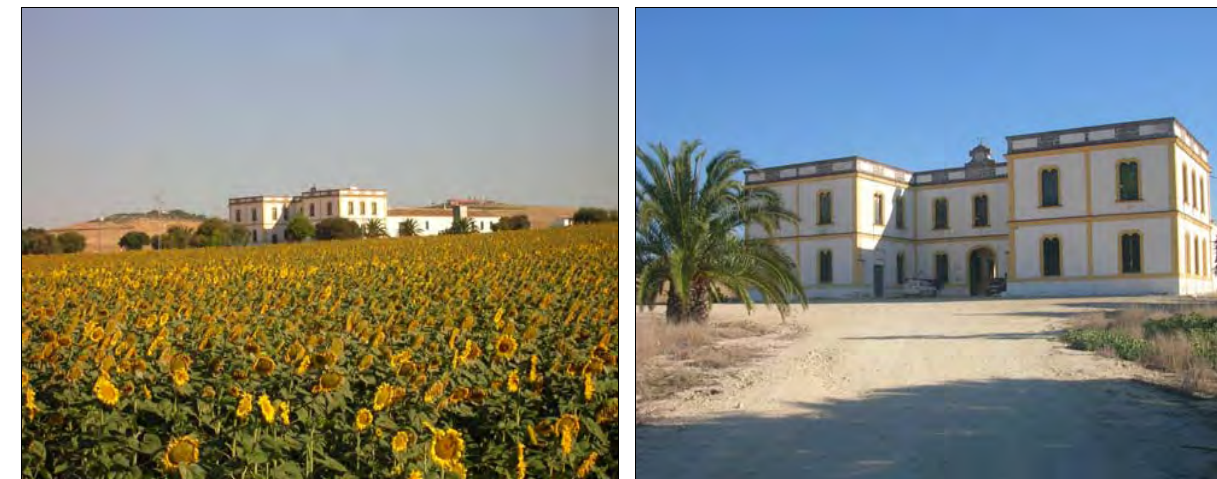
## PLANO SITUACION Y FOTOS DEL ELEMENTO

Construcción singular por su arquitectura y estructuración a partir de un cuerpo de dos plantas que construye la fachada principal, al que se adosan otras dependencias en torno a un patio central de piedras y adoquines. Se han demolido la estancia y la gañanía. El cuerpo principal posee una fuerte impronta volumétrica, con gran número de huecos, fachadas simétricas y composición de corte ecléctico, mostrando una arquitectura próxima a los conjuntos bodegueros y casa de viña. Como recursos decorativos aparece el recercado de huecos, el apilastrado y zócalo coloreados en almagra, el pretil de cubierta, impostas y cornisa, etc. El resto del edificio es de más modesta construcción. Dispuso de escuela.

Se conservarán, y rehabilitarán en su caso, las construcciones tradicionales existentes respetando sus sistemas constructivos tradicionales, volumetría, composición de fachadas y resolución de cubiertas. Se eliminarán los elementos añadidos en época reciente que desvirtúan los valores del conjunto. Se admitirán excepcionalmente obras de ampliación que, cumpliendo las normas generales de este Plan General, contribuyan a la puesta en uso y valor del inmueble y no supongan menoscabo alguno de sus valores formales. Se podrán admitir nuevos usos siempre que la necesaria adaptación de las edificaciones protegidas respete sus valores espaciales y formales.

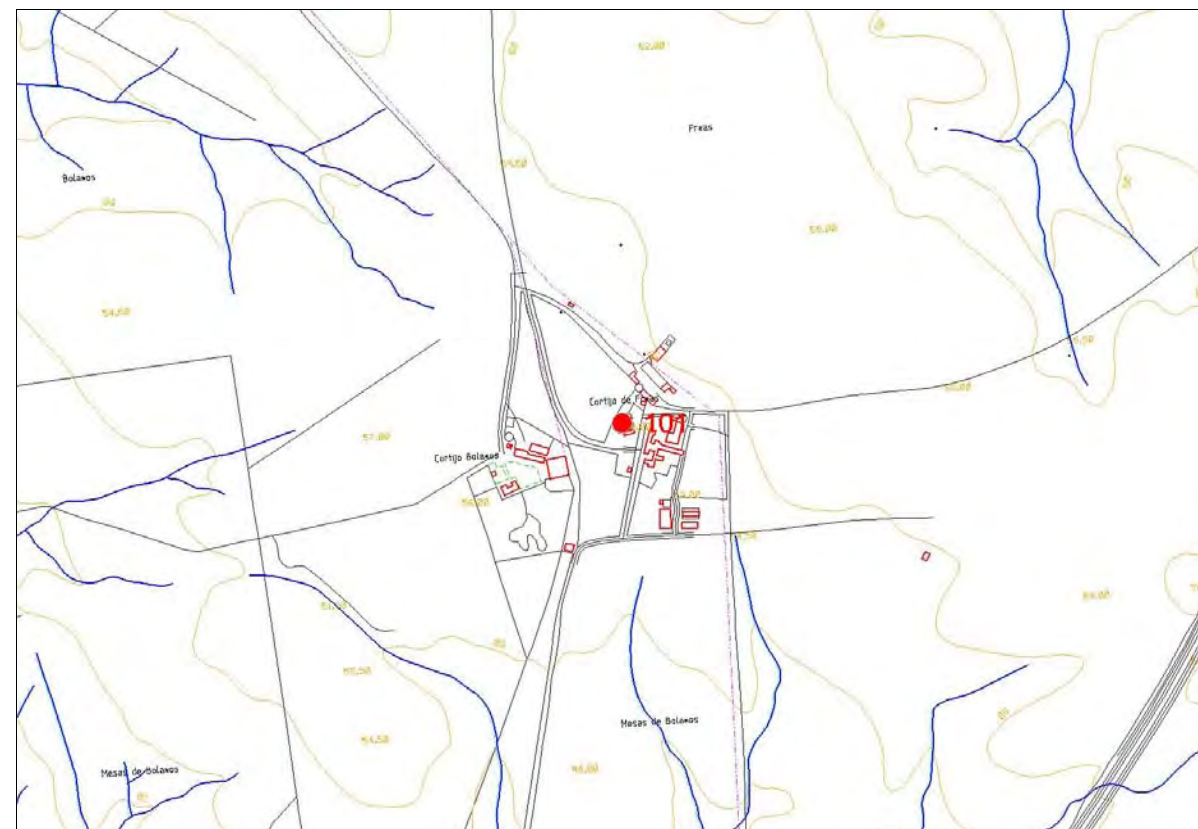
## PLANO SITUACION Y FOTOS DEL ELEMENTO

Se trata de un conjunto de piezas dispersas, de diversas épocas y caracteres constructivos, esparcidas por una amplia superficie que constituían en origen una única propiedad dividida hoy en dos partes. Con el nombre de Frías permanece el sector donde estaban las dependencias señoriales, graneros, y almacenes, es decir, el núcleo principal. Frente a éste se situaban la estancia, las cuadras y la gañanía, en la actualidad independizadas bajo el nombre de Cortijo de Bolaños.

En el de Frías destacan el silo de grano, del XIX, y la construcción señorial, de arquitectura historicista de principios del siglo XX, con un interesante jardín. Gañanía y graneros son de más reciente construcción. La propiedad original tuvo ganadería brava, como testigo de la cual conserva, aunque sin uso, la plaza de tiendas.

En Bolaños son de interés la vivienda y el conjunto de la estancia con corrales adosados, usada hoy para cuadras de caballos. La estancia es de amplias dimensiones y cuidada construcción, con elaborados recercados de ventanas y portadas, zócalo, óculos en los hastiales, cubierta a dos aguas y teja curva. La vivienda, dispuesta en L, se alza en una sola planta con cubierta a dos aguas y teja plana.

Se conservarán, y rehabilitarán en su caso, las construcciones tradicionales existentes respetando sus sistemas constructivos tradicionales, volumetría, composición de fachadas y resolución de cubiertas. Se eliminarán los elementos añadidos en época reciente que desvirtúen los valores del conjunto. Se admitirán excepcionalmente obras de ampliación que, cumpliendo las normas generales de este Plan General, contribuyan a la puesta en uso y valor del inmueble y no supongan menoscabo alguno de sus valores formales. Se podrán admitir nuevos usos siempre que la necesaria adaptación de las edificaciones protegidas respete sus valores espaciales y formales.

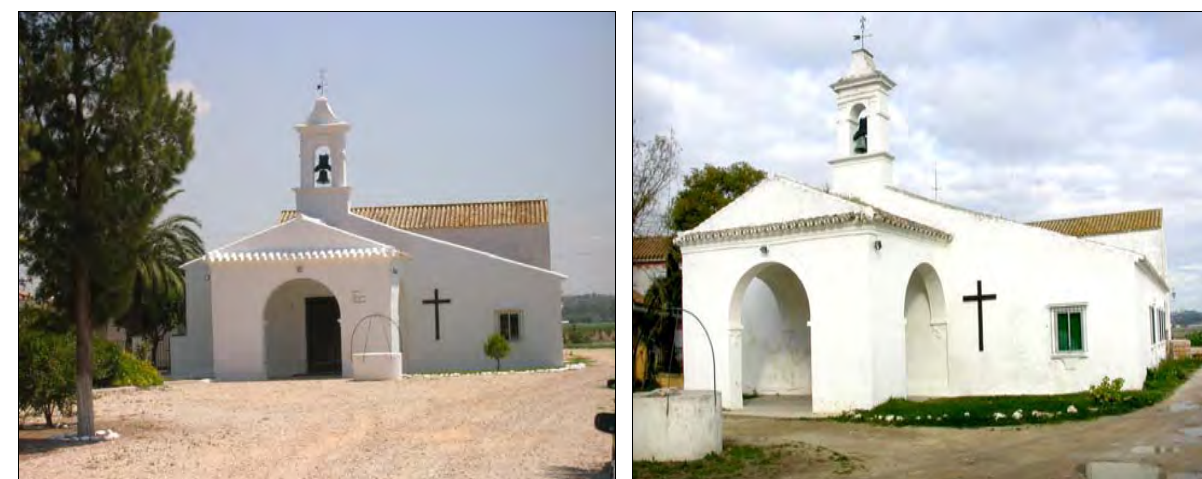
## PLANO SITUACION Y FOTOS DEL ELEMENTO

La ermita de la Ina se encuentra a unos diez kilómetros de Jerez, a la orilla del río Guadalete, en el pago conocido como los llanos de la Ina.

Según la historiografía local esta ermita se edificó para conmemorar la victoria en la batalla de Aina, gracias a la cual se levantó el cerco a la ciudad que había puesto el hijo del sultán de Marruecos Abu Melek en 1339. La ermita se situó en el lugar donde tuvo lugar la batalla y se puso bajo la advocación de la Virgen con el título de la misma. El edificio sirvió durante años como casa de labor hasta que en torno al año 1952 fue adquirida por la Iglesia, restaurada y abierta de nuevo al culto.

Tiene planta rectangular con tres naves, la del centro más ancha y elevada que las laterales y con cubierta a dos aguas. La estructura interior está resuelta con arcadas de arcos de ojiva tumbada sobre pilares cuadrangulares. La nave está precedida por un pórtico de construcción más tardía. El edificio se remata con una sencilla espadaña para una campana. El muro sur tiene adosada una crujía edificada que bien pudiera ser una antigua galería porticada.

La intervención llevará a cabo una investigación del edificio, con estrictos criterios científicos, para devolverle su más íntegra estructura y aspecto originales, con las obras de consolidación que sean necesarias, así como eliminando los añadidos de épocas posteriores que no revistan ningún interés para la tipología del mismo. Igualmente se podrán reponer los elementos estructurales internos y externos en ruinas, caídos o deteriorados.

En estas obras deberán seguirse escrupulosamente los criterios de los documentos internacionales sobre restauración de monumentos y las leyes nacionales y autonómicas al respecto.

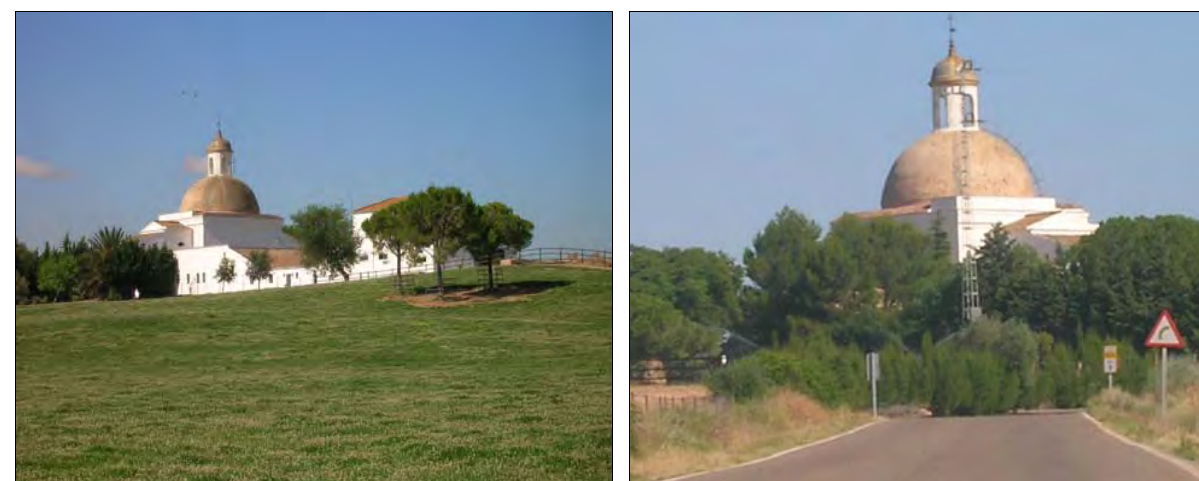
## PLANO SITUACION Y FOTOS DEL ELEMENTO

El núcleo original del cortijo está centrado por el sobresaliente volumen de la ermita de planta cuadrada cerrando un espacio interno circular bajo una airosa cúpula hemisférica. Un pórtico de tres arcos cobija el acceso, franqueando el paso al interior donde se aprecia la refinada estereotomía de los muros de sillería labrada, con pilastras adosadas, hornacinas, cartelas y frontones que articulan una composición constructiva y espacial de sobria elegancia. A los lados del altar se abren sendos ámbitos rectangulares que probablemente correspondan al arranque frustrado del monasterio que se pretendía erigir. A partir del costado septentrional de la capilla se desarrollan piezas de antiguas cuadras, viviendas de trabajadores, graneros y otras dependencias de labor. El recinto del cortijo que hoy se contempla fue al parecer construido hacia 1952.

A una considerable distancia del núcleo del cortijo se encuentra una plaza circular con chiqueros y cajones de cura y lavado adosados. Los muros son de mampostería con remates de ladrillo. Los accesos a la plaza se formalizan con sencillas portadas de cantería, una de ellas con remates tallados, el escudo del monasterio de la Cartuja y la fecha grabada de 1797.

Se conservarán, y rehabilitarán en su caso, las construcciones tradicionales existentes respetando sus sistemas constructivos tradicionales, volumetría, composición de fachadas y resolución de cubiertas. Se eliminarán los elementos añadidos en época reciente que desvirtúan los valores del conjunto. Se admitirán excepcionalmente obras de ampliación que, cumpliendo las normas generales de este Plan General, contribuyan a la puesta en uso y valor del inmueble y no supongan menoscabo alguno de sus valores formales. Se podrán admitir nuevos usos siempre que la necesaria adaptación de las edificaciones protegidas respete sus valores espaciales y formales.

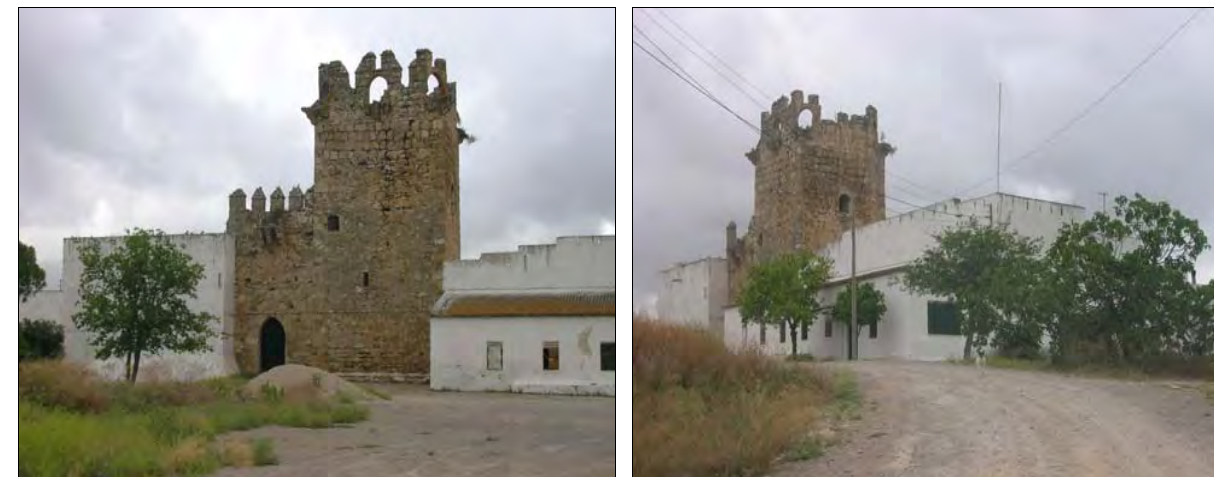
## PLANO SITUACION Y FOTOS DEL ELEMENTO

Consta de una torre cuadrada que en su parte superior se transforma en octógono, coronada de almenas en donde aún perduran restos de sus matacanes en las cuatro esquinas y en los cuatro muros. Cada matacán está almenado con dos merlones altos, terminados en pirámides y otros dos adosados más bajo a los lados, y entrando al adarve por un vano de medio arco. Algunos se encuentran muy deteriorados. Este cuerpo tiene en el interior una bóveda vaída.

La intervención llevará a cabo una investigación del edificio, con estrictos criterios científicos, para acometer las obras de consolidación que sean necesarias para su conservación y, en su caso, puesta en valor.  
En estas obras deberán seguirse escrupulosamente los criterios de los documentos internacionales sobre restauración de monumentos y las leyes nacionales y autonómicas al respecto.  
Se delimita el entorno del BIC mediante línea de trazos en el plano de situación.

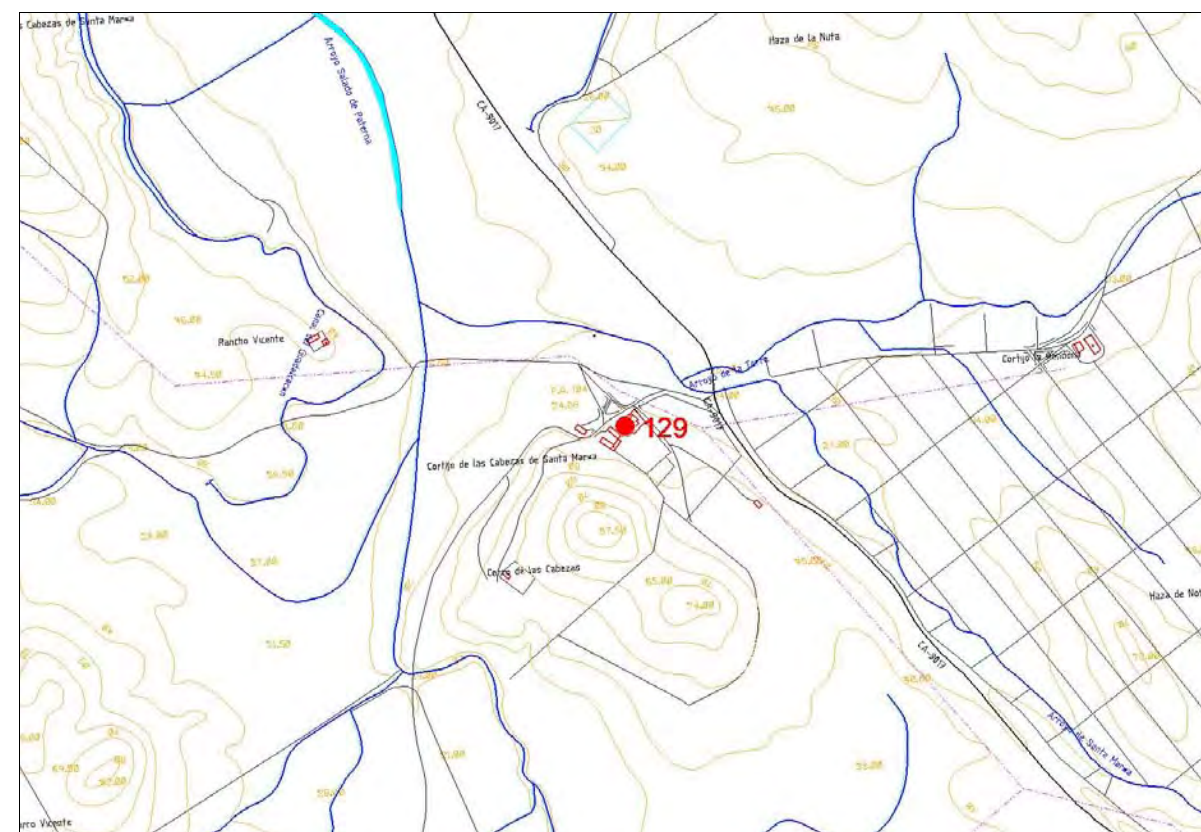
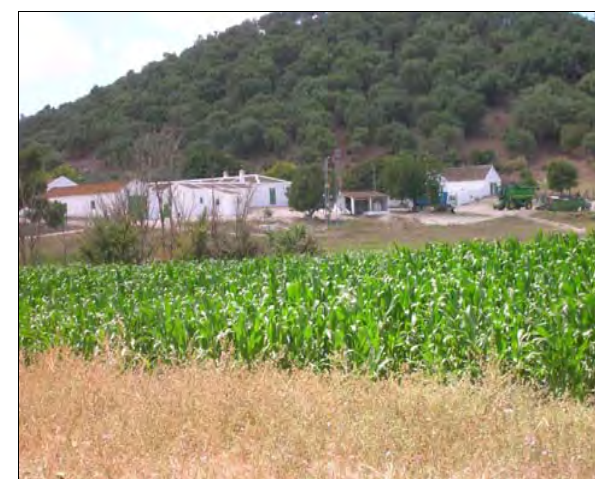
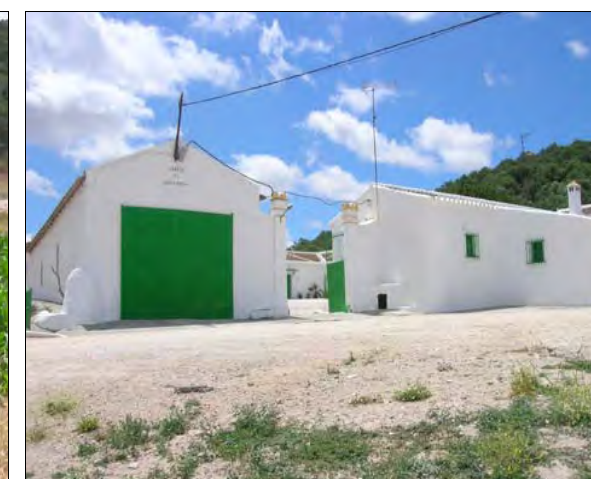
## PLANO SITUACION Y FOTOS DEL ELEMENTO

Conjunto de caserío principal con estancias y gañanía, hoy desmantelada, separadas. Tras la edificación se conserva la explanada de la era. El edificio principal es de estructura cerrada y patio central, con graneros viviendas y cuadras. Arquitectura de carácter rural algo transformada por nuevos huecos. Las cubiertas originales de teja curva han sido parcialmente sustituidas por fibrocemento en algunos graneros y la solería del patio cubierta con hormigón. Estancia y pajares conforman una estructura en U. La estancia mantiene la disposición tradicional de doble fila central de pesebres. Estructura de cubierta de cerchas mixtas de metal y madera.
