CARACTERÍSTICAS DE LA FINCA

ESTADO DE CONSERVACIÓN DE LA FINCA: GRADO II.

SECTOR X JUSTICIA
MANZANA: 53415
PARCELA: 09

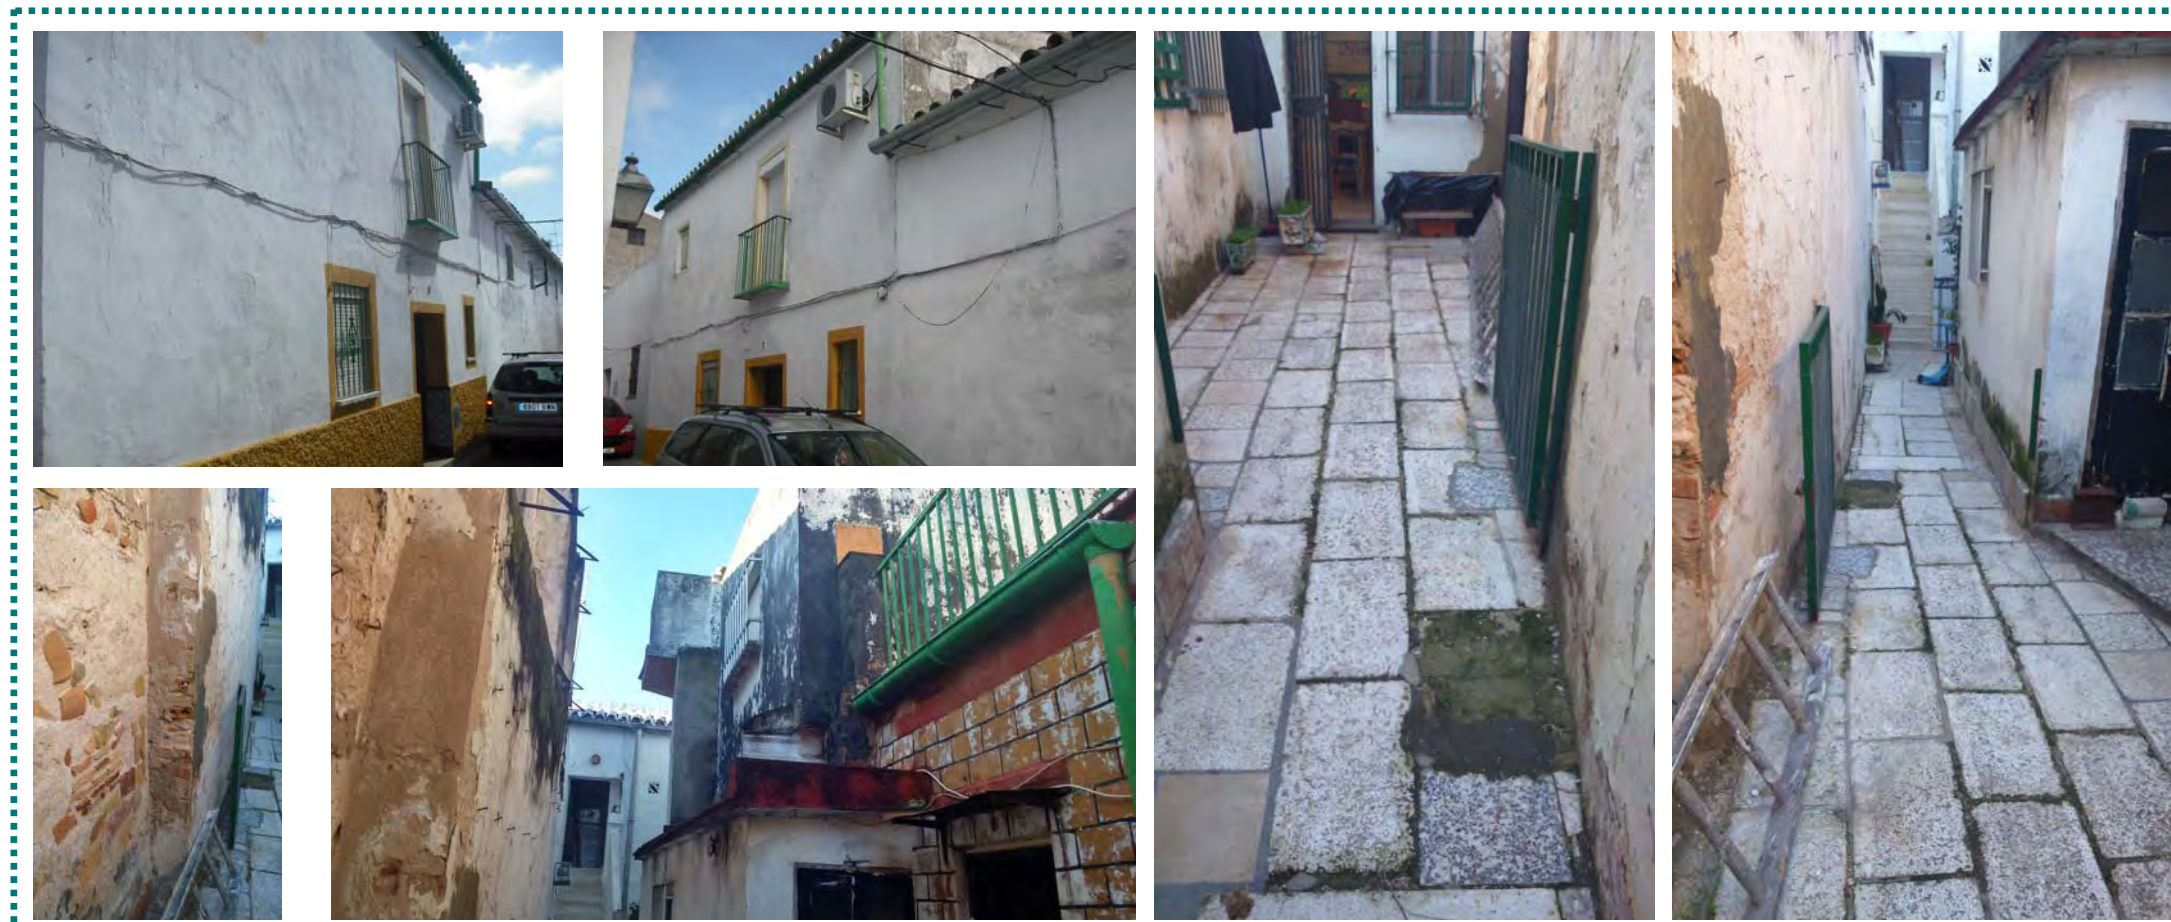
FACHADA	La fachada se encuentra en general en buen estado salvo algunos problemas de humedad, ahogado en zonas localizables y enfoscado y pintura mal ejecutados.
ESTRUCTURA	Aparentemente no presenta problemas graves, excepto una de las viviendas con daños considerables.
CUBIERTA	Las cubierta a dos aguas de tejas árabes, con algunas de sus piezas rotas pero no presenta problemas de filtración; a excepción de una que si presenta graves daños de humedad y flecha.
