CARACTERÍSTICAS DE LA FINCA

ESTADO DE CONSERVACIÓN DE LA FINCA: GRADO II

SECTOR VII REPARADORAS
MANZANA: 55410
PARCELA: 05

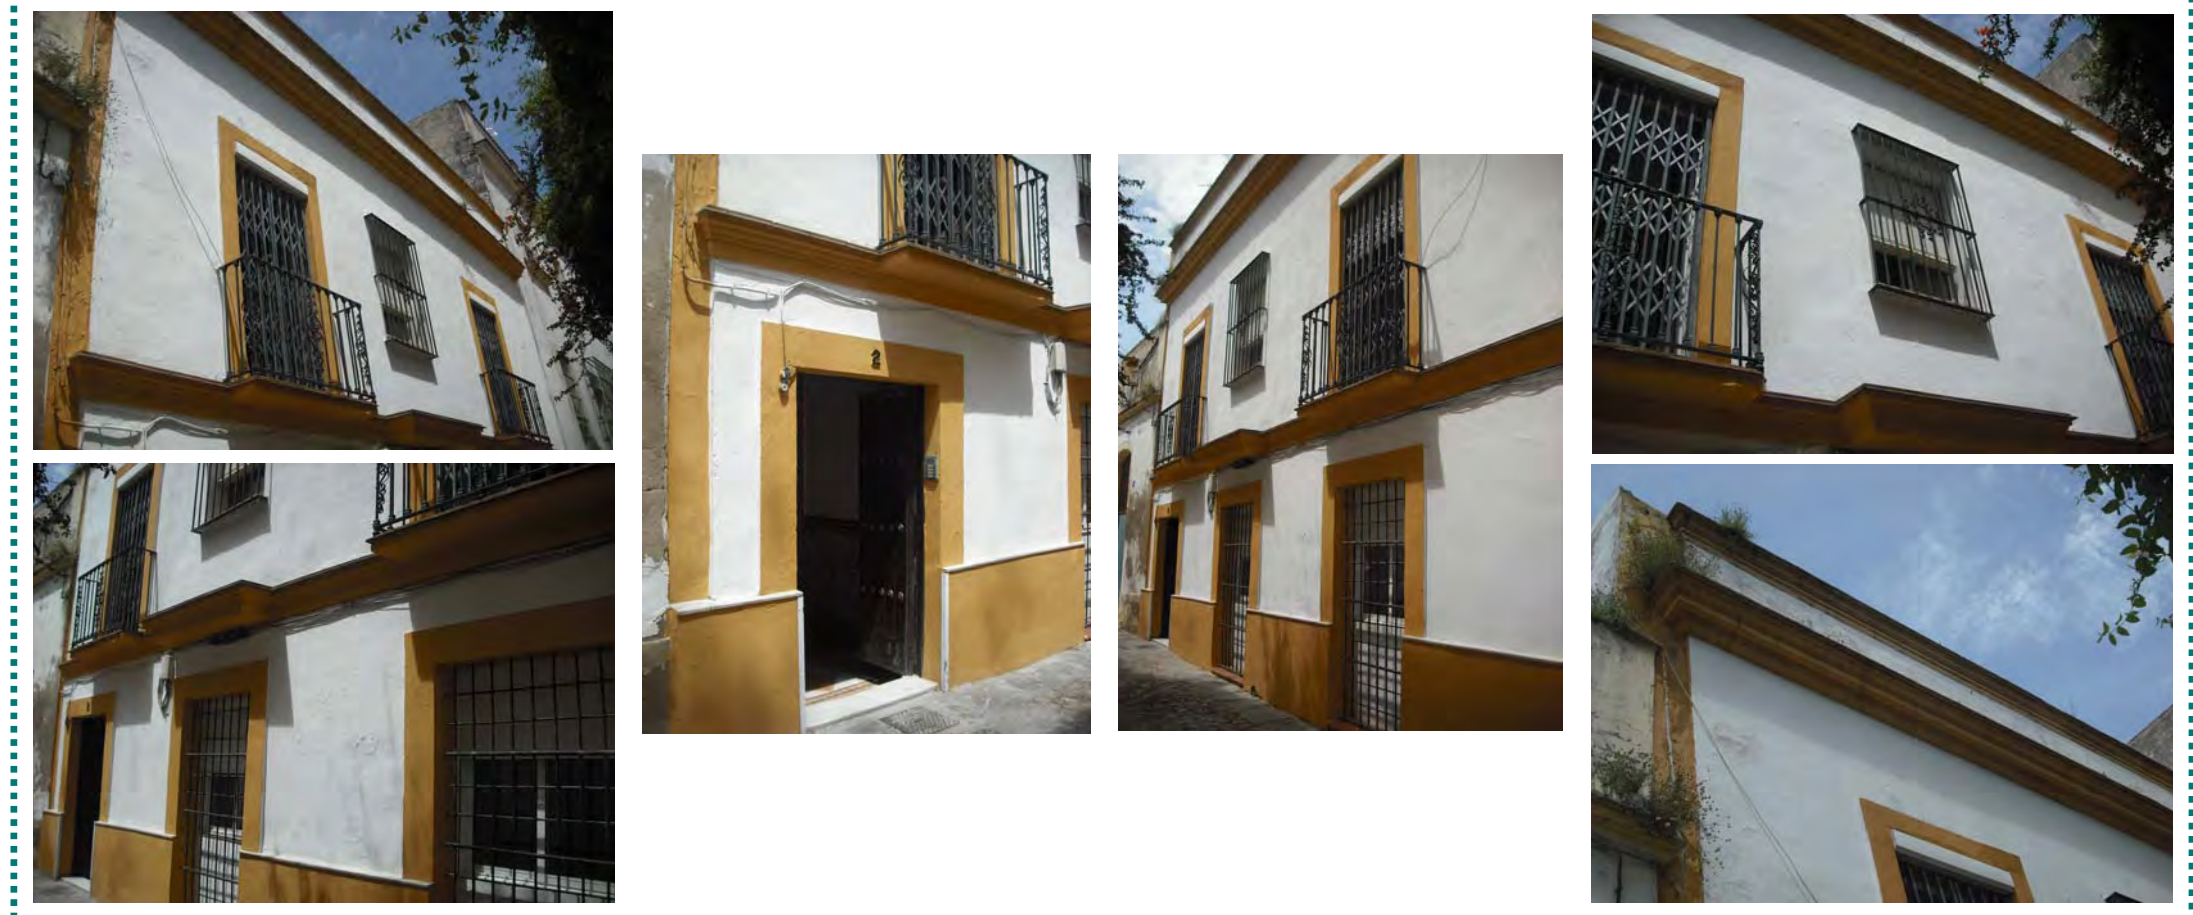
FACHADA	Se encuentra en buen estado de conservación salvo crecimiento de vegetación en la cornisa superior.
ESTRUCTURA	Se encuentra en buen estado, salvo leves problemas de humedad de capilaridad.
CUBIERTA	Plana transitable con problemas del impermeabilización, ya que aparece humedad de filtración.

ACTUACION PROPUESTA PARA LA FINCA	
X	REHABILITACIÓN INTEGRAL
	REHABILITACIÓN PARCIAL
	REHABILITACIÓN ESTÉTICA
