ESTADO DE CONSERVACIÓN DE LA FINCA: GRADO III

SECTOR VIII CARMEN
MANZANA: 57393
PARCELA: 07

MAPA DE INFRAVIVIENDA: ANÁLISIS DEL PARQUE RESIDENCIAL. CENTRO HISTÓRICO: INTRAMUROS

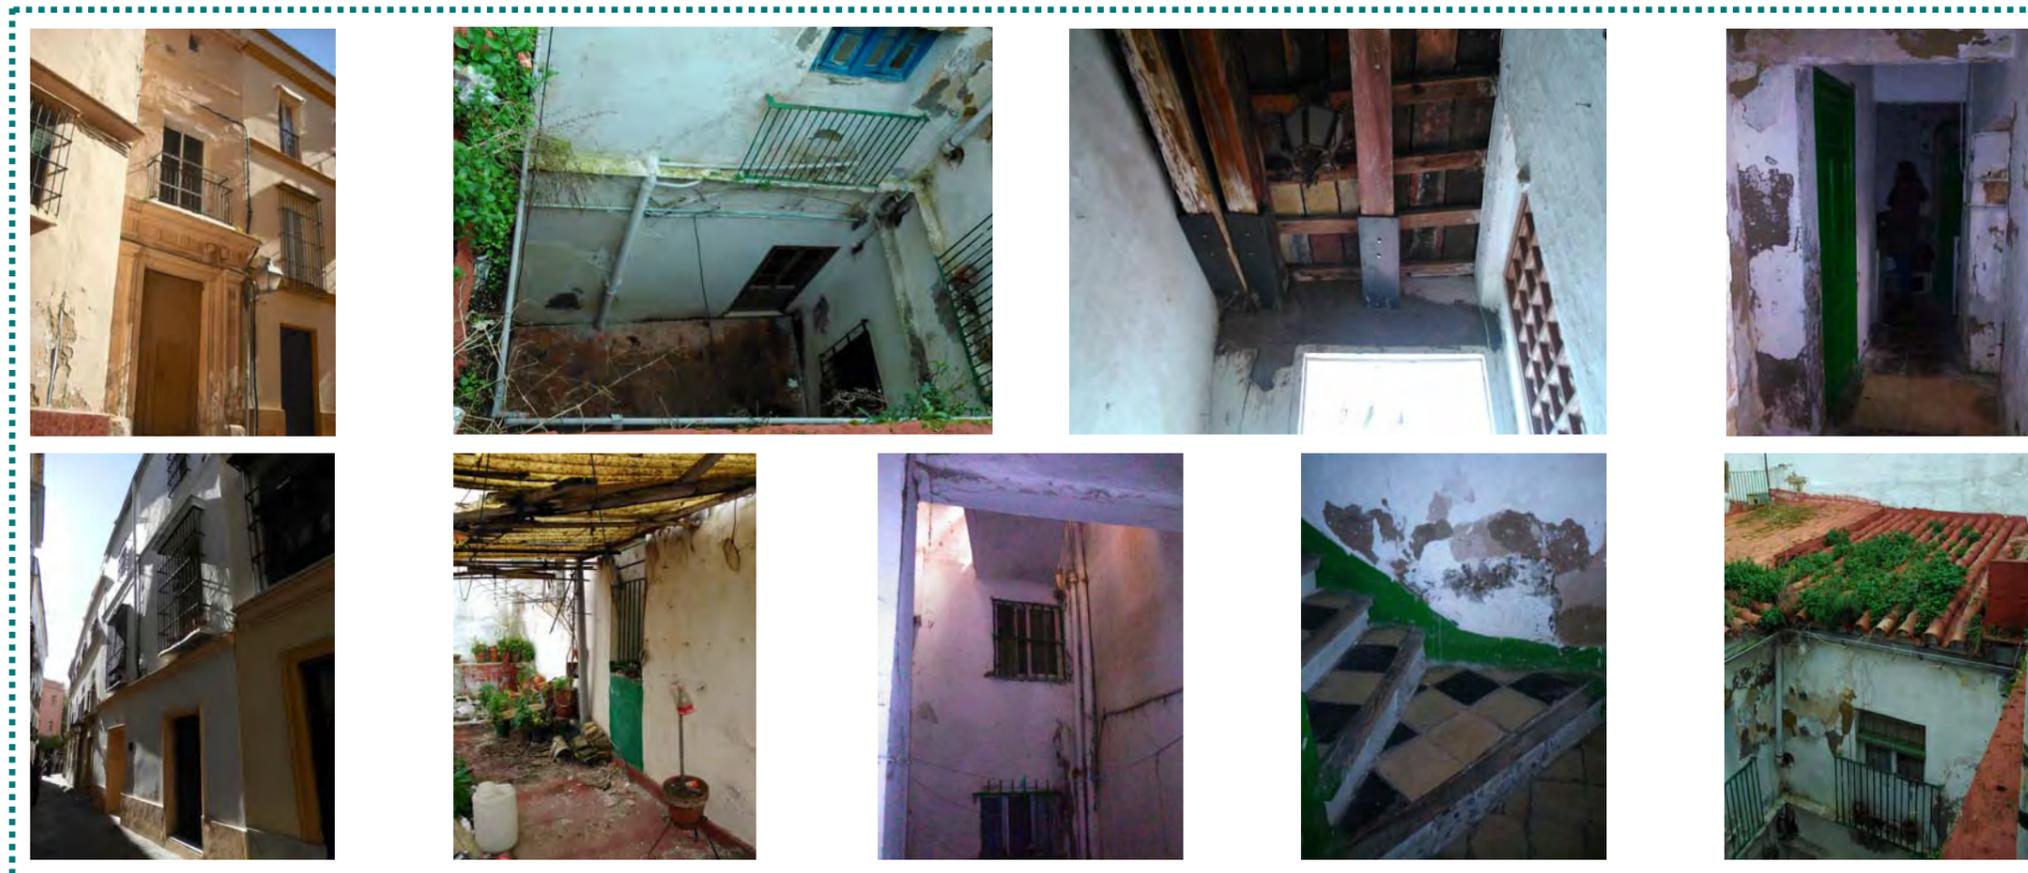
VIVIENDA A. Planta Baja.

| FORJADOS | De vigas de madera con alfarjías, algunas fueron sustituidas por vigas metálicas y se encuentran afectadas por corrosión. Se trata de un forjado construido aproximadamente a 2,00 metros del suelo de la vivienda. La estabilidad del forjado se encuentra en peligro. |
