**SECTOR VIII CARMEN**  
**MANZANA: 57393**  
**PARCELA: 15**

MAPA DE INFRAVIVIENDA: ANÁLISIS DEL PARQUE RESIDENCIAL. CENTRO HISTÓRICO: INTRAMUROS

### VIVIENDA A. Planta Baja.

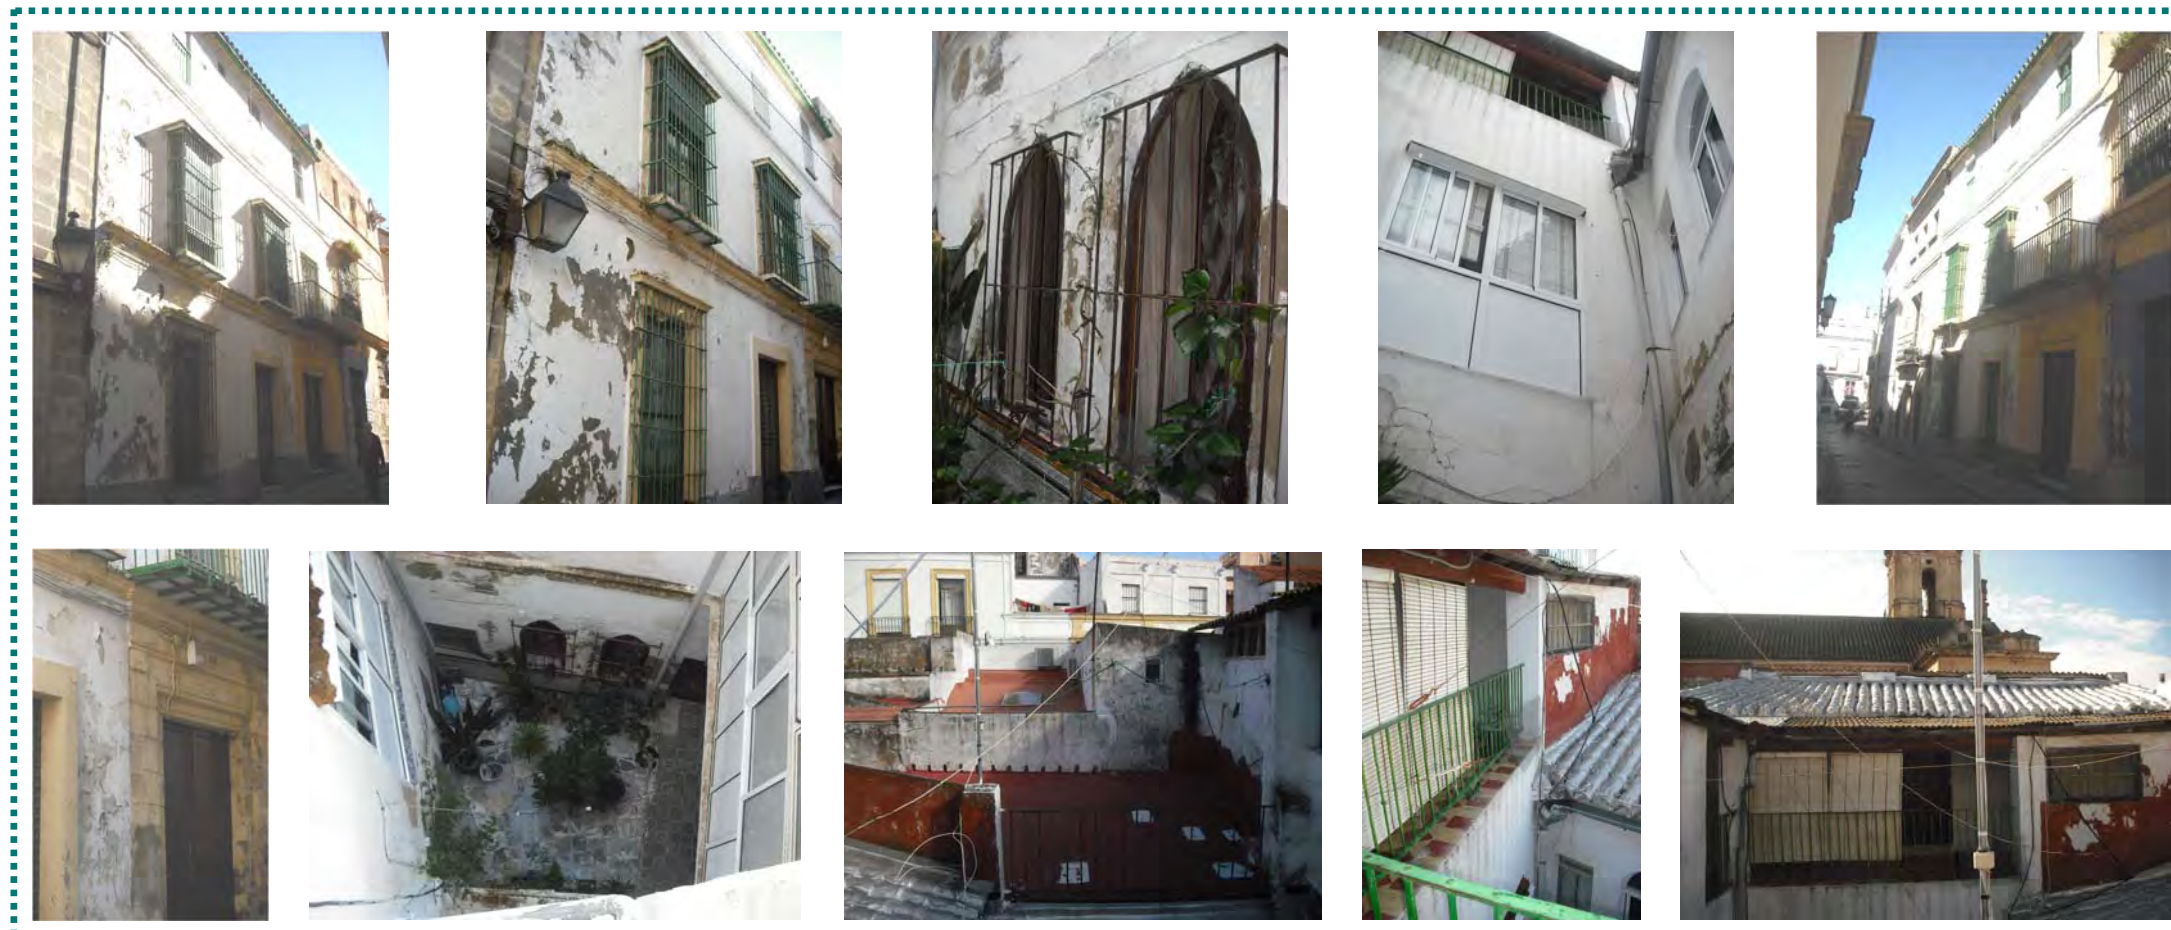
FACHADA	La fachada se encuentra muy degradada, con desprendimiento de pintura generalizado, la cerrajería de los balcones debilitada y oxidada, y humedades posiblemente causadas debido a que el canalón de cubierta está roto y no evacua correctamente.
ESTRUCTURA	No presenta problemas de estabilidad aparentemente.
CUBIERTA	Cubierta plana transitable y de teja árabe, ambas con problemas de impermeabilización llegando a afectar a las viviendas inferiores. El acceso muy debilitado con baldosas rotas y desniveladas.

ACTUACION PROPUESTA PARA LA FINCA	
X	REHABILITACIÓN INTEGRAL
	REHABILITACIÓN PARCIAL
	REHABILITACIÓN ESTÉTICA
