ESTADO DE CONSERVACIÓN DE LA FINCA: GRADO II

SECTOR IV JUDERÍA
MANZANA: 59374
PARCELA: 19

MAPA DE INFRAVIVIENDA: ANÁLISIS DEL PARQUE RESIDENCIAL. CENTRO HISTÓRICO: INTRAMUROS

VIVIENDA B. Segunda Planta.

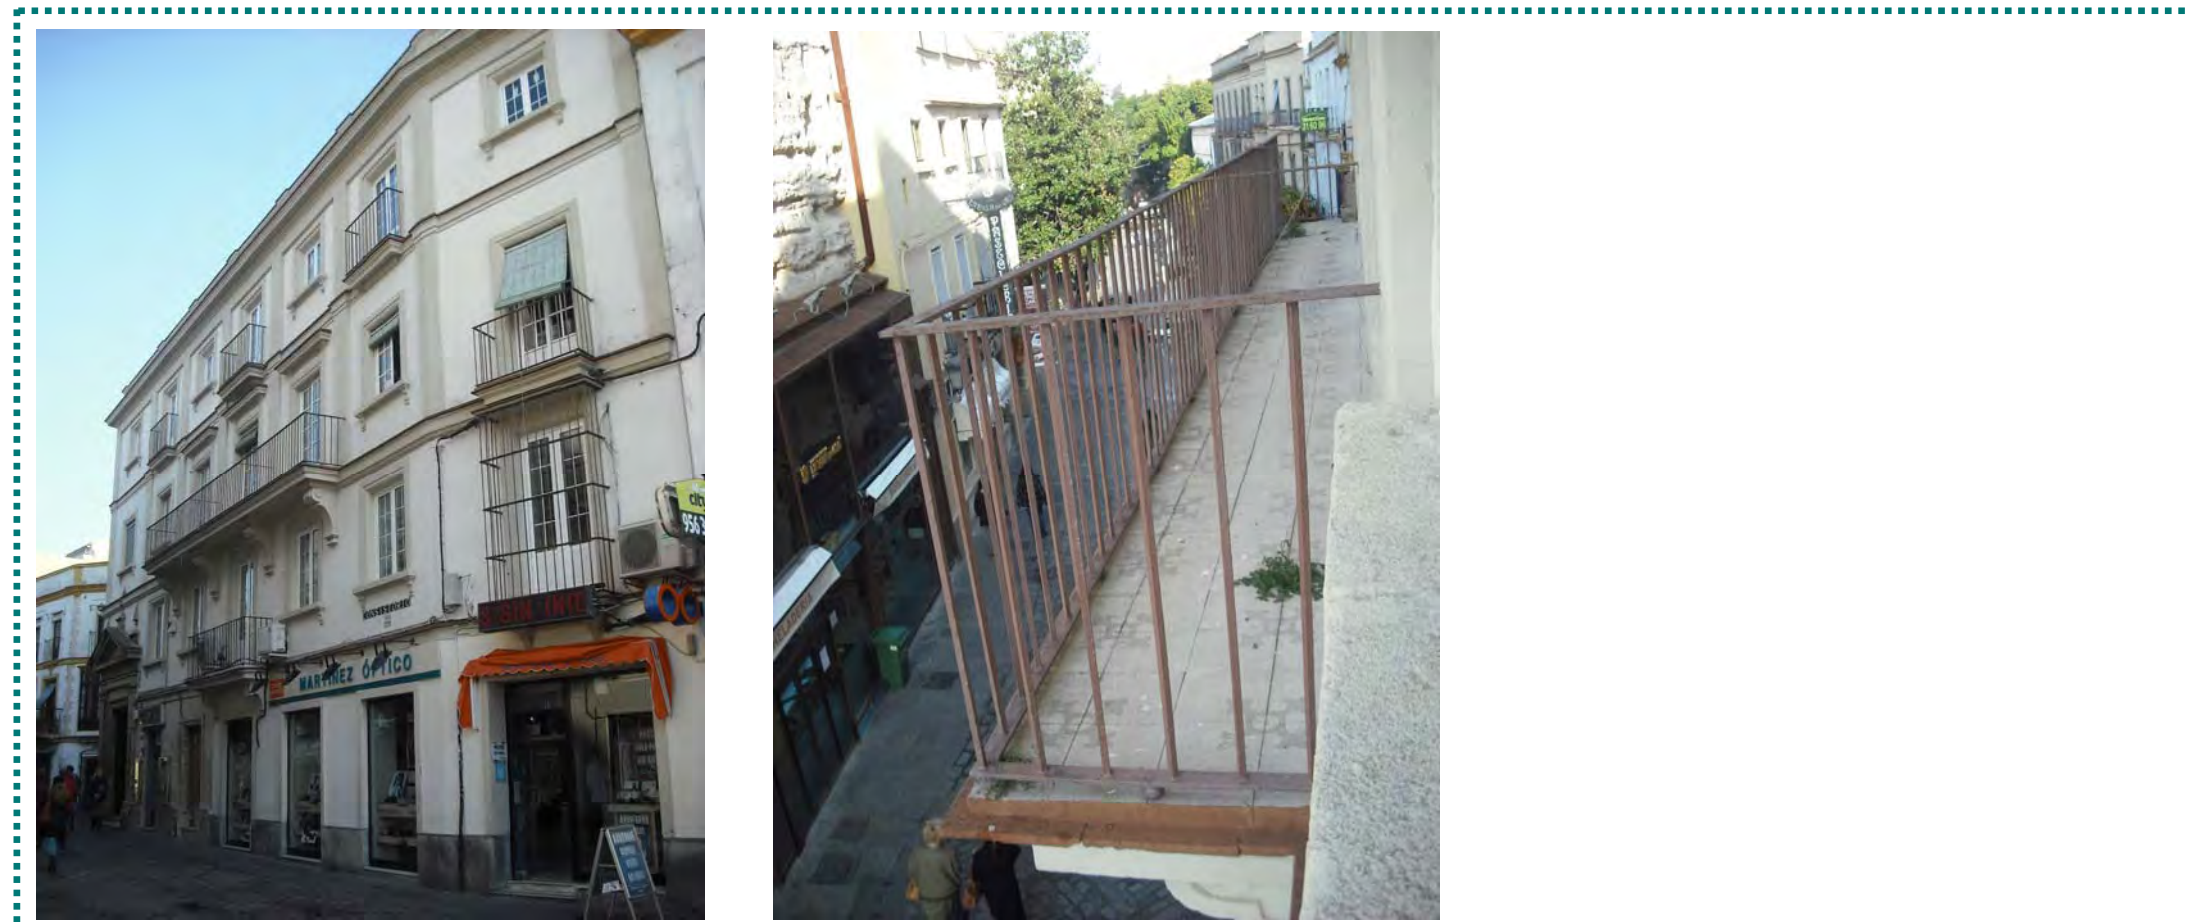
FACHADA	Se encuentra en buen estado de conservación en general.
ESTRUCTURA	Aparentemente se encuentra en buen estado, con vigas reforzadas mediante canes metálicos.
CUBIERTA	Cubierta plana transitable, aparentemente en buen estado, no ha sido visitada.

La accesibilidad no cumple con la normativa vigente, para acceder a la finca hay 2 escalones de unos 12-14 cm.

ACTUACION PROPUESTA PARA LA FINCA	
	REHABILITACIÓN INTEGRAL
	REHABILITACIÓN PARCIAL
X	REHABILITACIÓN ESTÉTICA
