ESTADO DE CONSERVACIÓN DE LA FINCA: GRADO III

SECTOR IV JUDERIA
MANZANA: 59370
PARCELA: 19

MAPA DE INFRAVIVIENDA: ANÁLISIS DEL PARQUE RESIDENCIAL. CENTRO HISTÓRICO: INTRAMUROS

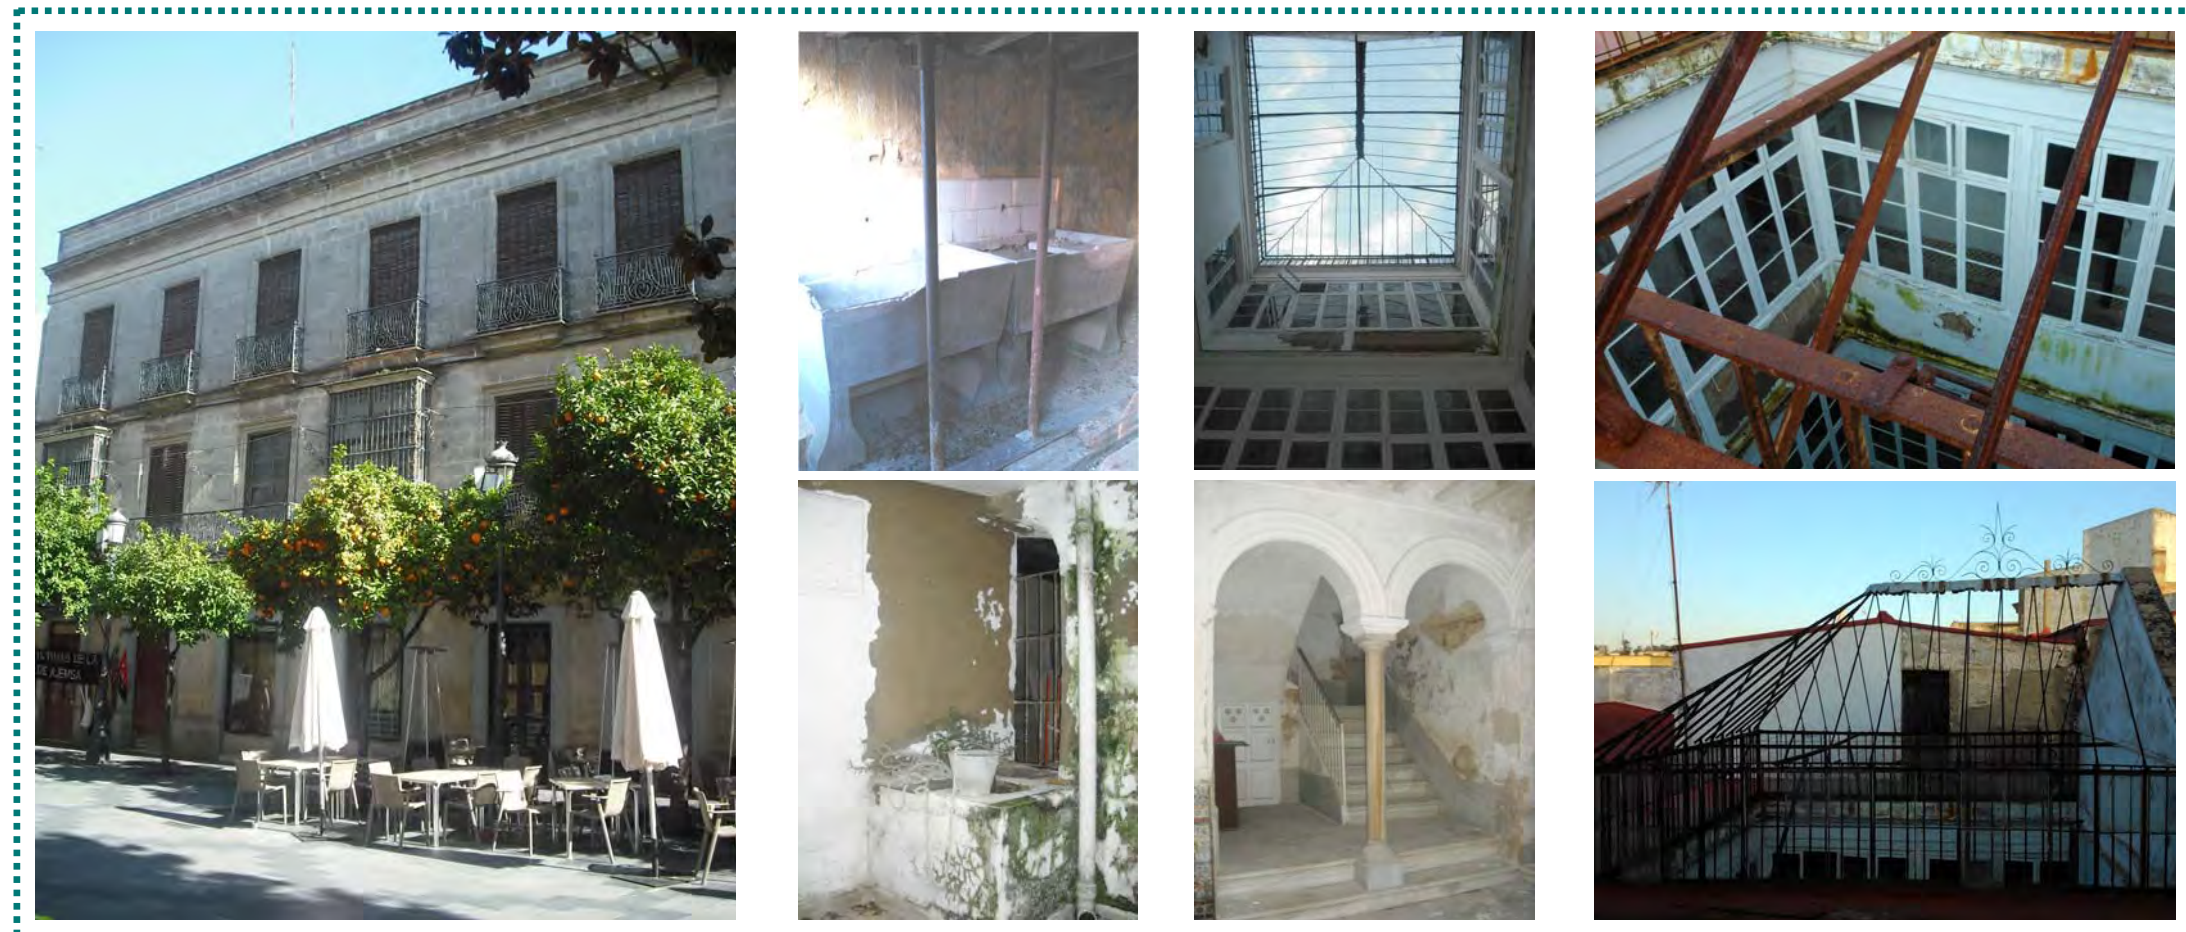
Se trata de una finca residencial de tipología burguesa, de principios del siglo XIX, de 3 plantas con cubierta plana y un patio principal, además de otro más pequeño al fondo con un pozo. Tiene 3 medianeras y 1 sola fachada de sillares vistos con una serie de balcones y cierros. La finca se organiza entorno al patio central donde comienza una escalera bajo unos arcos de mármol. Los escalones hasta la primera planta son de mármol de una sola pieza y los que van a la segunda planta son de baldosas hidráulicas con listón de madera. Las estancias de cada planta dan a una galería acristalada que da al patio. Los cerramientos son de fábrica de sillares y el forjado de vigas de madera, algunas reforzadas con canes, y alfarjías cubierto por falso techo de escayola, en otras zonas el forjado es de vigas metálicas con bóvedas de ladrillo. La finca se encuentra en mal estado de conservación pero estabilizada estructuralmente mediante puntales y canes.

FACHADA	Las cornisas y balcones se encuentran debilitados, crecimiento de vegetación y algunas fisuras.
ESTRUCTURA	Se encuentra en muy mal estado por problemas de humedades y sobrecargas, pero está estabilizada mediante canes y puntales.
CUBIERTA	Plana transitable con elevada pendiente hacia el patio donde se recoge el agua en un sumidero hasta llegar a un bajante, posee unos lavaderos en avanzado estado de deterioro estabilizados mediante puntales. La estructura metálica de la claraboya carece de vidrios, con lo que el agua entra a través del patio.

ACTUACION PROPUESTA PARA LA FINCA	
X	REHABILITACIÓN INTEGRAL
	REHABILITACIÓN PARCIAL
	REHABILITACIÓN ESTÉTICA
