CARACTERÍSTICAS DE LA FINCA

ESTADO DE CONSERVACIÓN DE LA FINCA: GRADO II

SECTOR VI LA COMPAÑIA
MANZANA: 56424
PARCELA: 06

MAPA DE INFRAVIVIENDA: ANÁLISIS DEL PARQUE RESIDENCIAL. CENTRO HISTÓRICO: INTRAMUROS

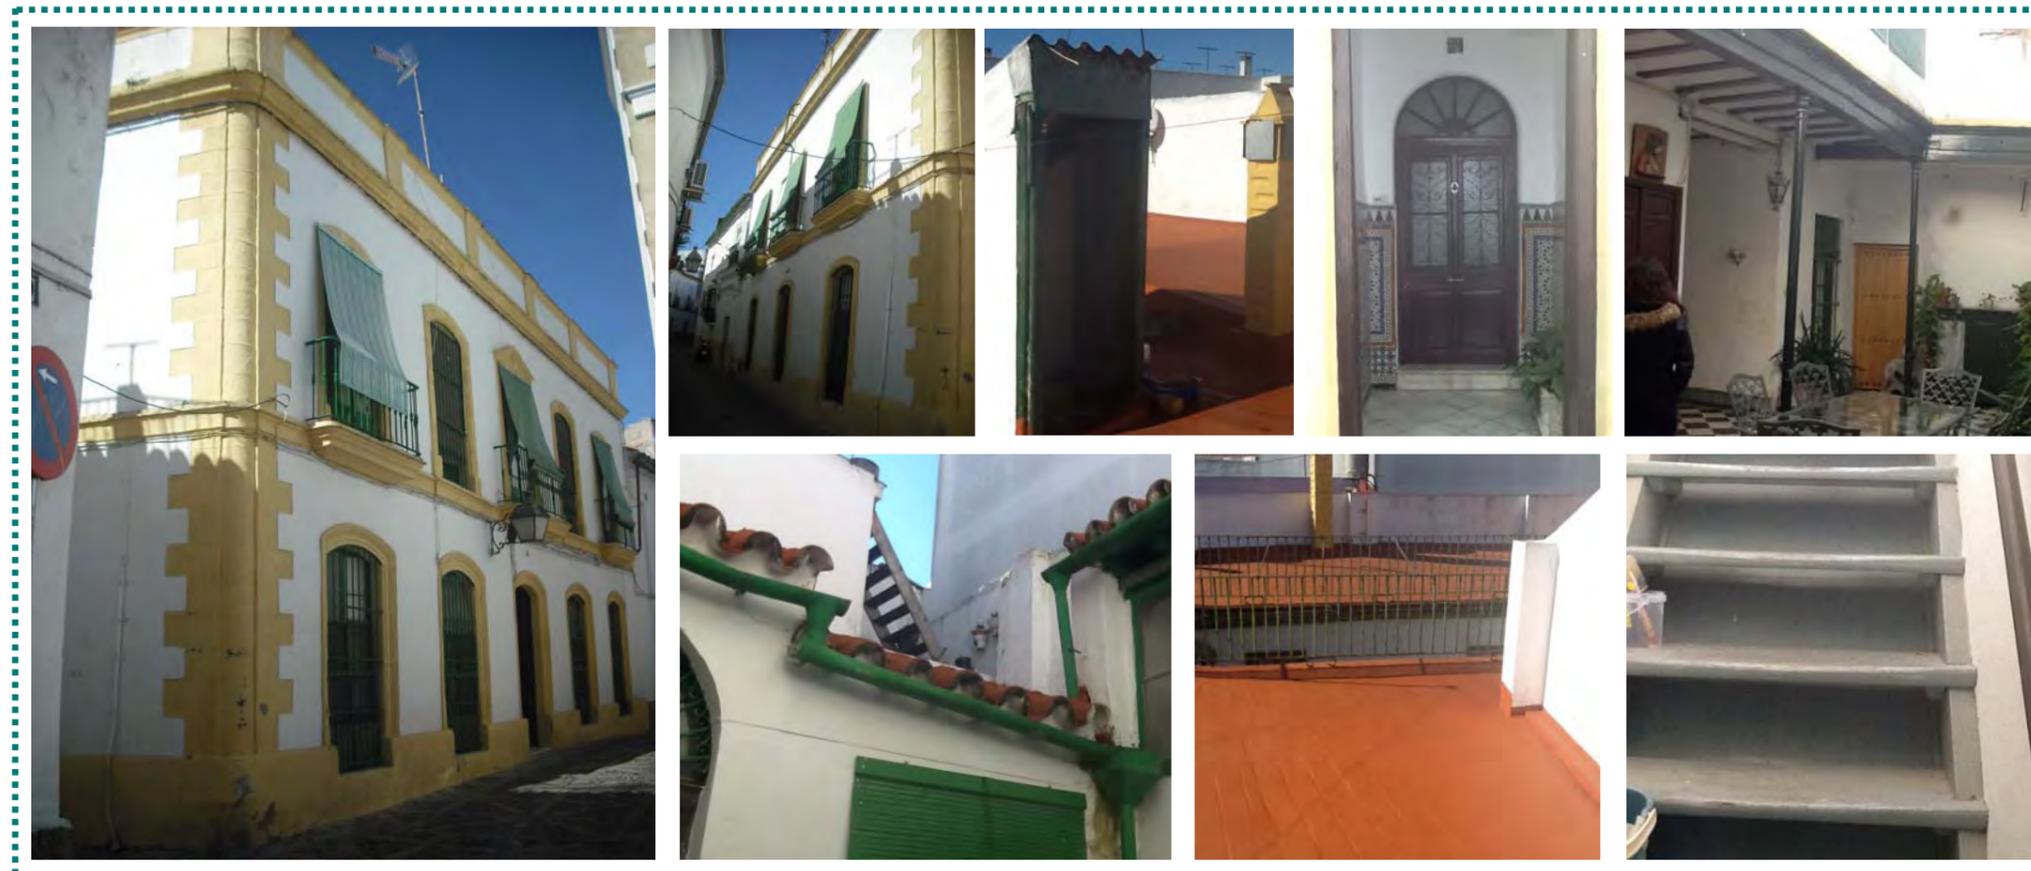
FACHADA	Las fachadas se encuentran en buen estado de conservación, salvo desprendimientos de la pintura en zonas localizadas.
ESTRUCTURA	Los muros presentan problemas de humedad de capilaridad y vigas de madera afectadas por humedad y falta de mantenimiento en algunas de las viviendas.
CUBIERTA	Cubierta en buen estado de conservación, una parte del forjado ha sido sustituido recientemente. Recogida de aguas mediante un canalón ubicado en el patio que se encuentra deteriorado.

ACTUACION PROPUESTA PARA LA FINCA	
X	REHABILITACIÓN INTEGRAL
	REHABILITACIÓN PARCIAL
	REHABILITACIÓN ESTÉTICA
