### CARACTERÍSTICAS DE LA FINCA

### ESTADO DE CONSERVACIÓN DE LA FINCA: GRADO III

**SECTOR XI BENAVENTE**  
**MANZANA: 54374**  
**PARCELA: 01**

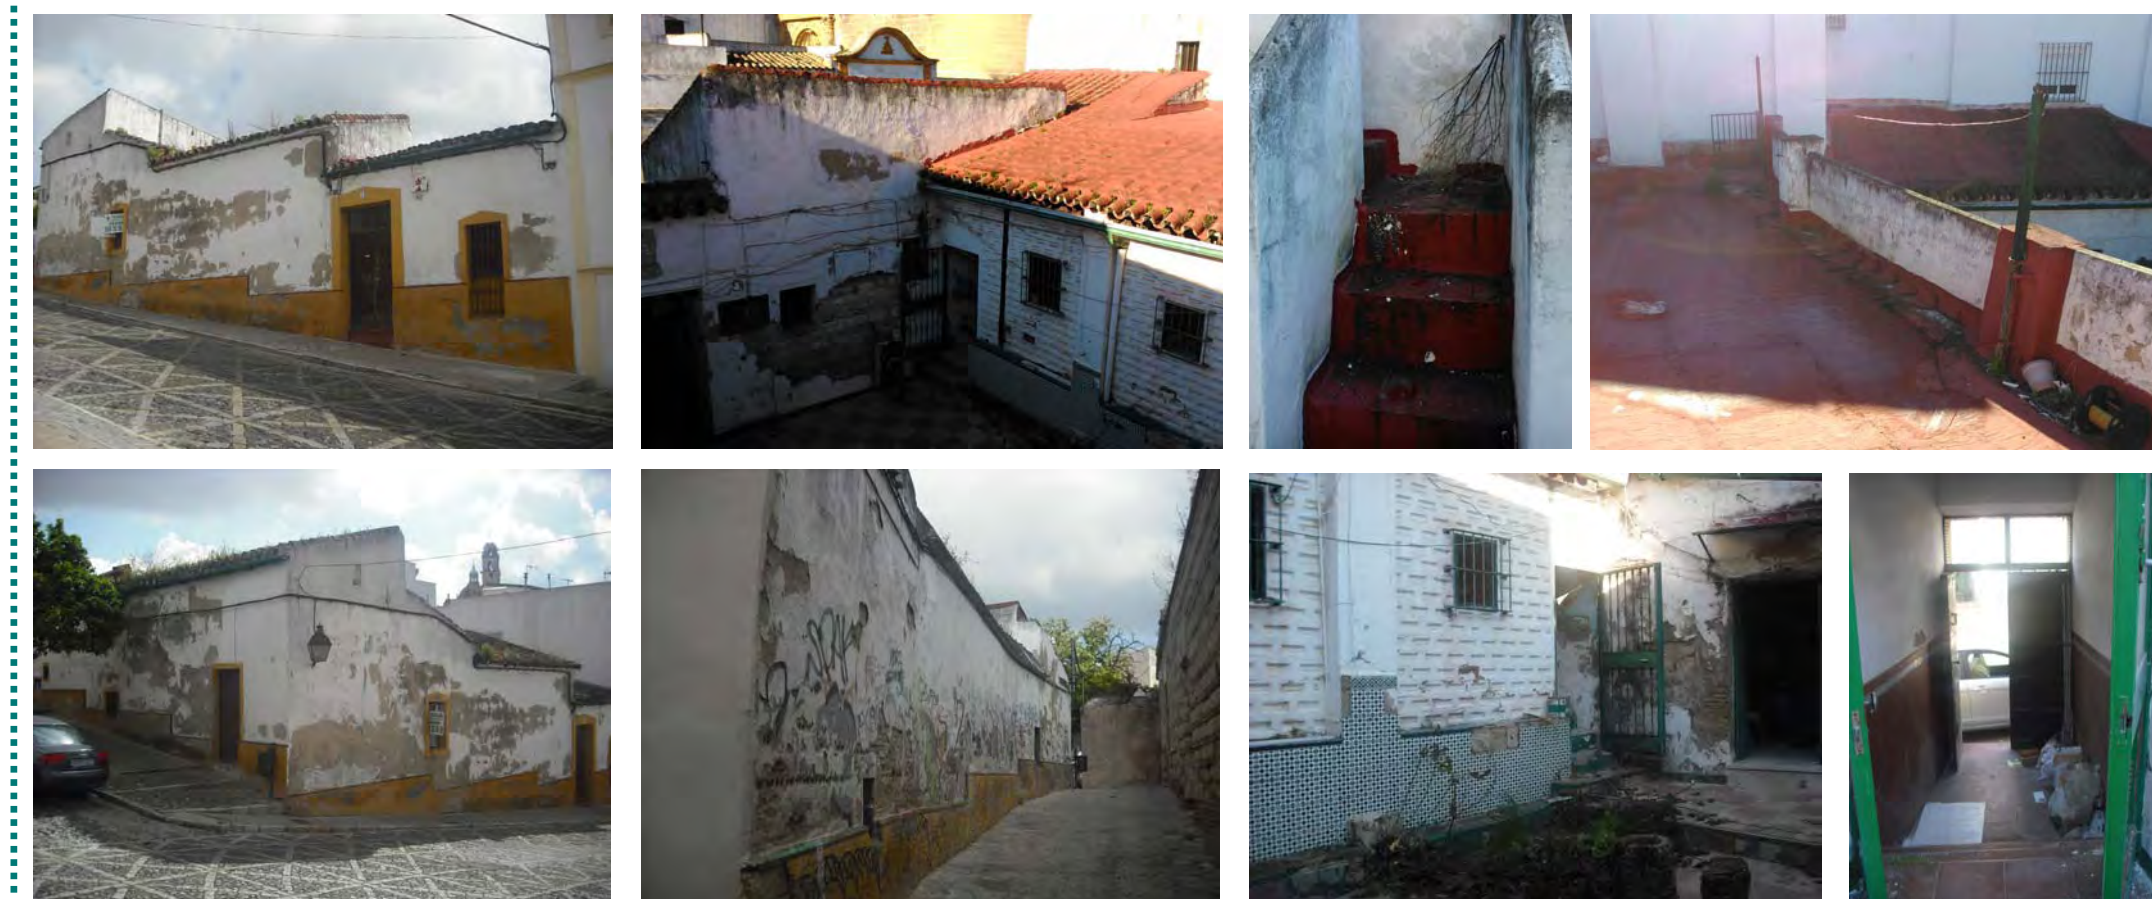
## VIVIENDA A

FACHADA	Las fachadas presentan crecimiento de vegetación, desprendimientos del paramento y de la pintura, y el cableado está grapeado en la fachada de forma poco estética.
ESTRUCTURA	Presenta problemas en los forjados, afectados por agentes xilófagos y humedad, debilitando la estabilidad de la estructura. Los muros tienen desprendimientos en el paramento causados por la humedad de capilaridad y de filtración.
CUBIERTA	Presenta problemas de impermeabilización y crecimiento de vegetación por la falta de mantenimiento.

X	REHABILITACIÓN INTEGRAL
	REHABILITACIÓN PARCIAL
	REHABILITACIÓN ESTÉTICA
