CARACTERÍSTICAS DE LA FINCA

ESTADO DE CONSERVACIÓN DE LA FINCA: GRADO III

SECTOR VIII EL CARMEN
MANZANA: 56382
PARCELA: 17

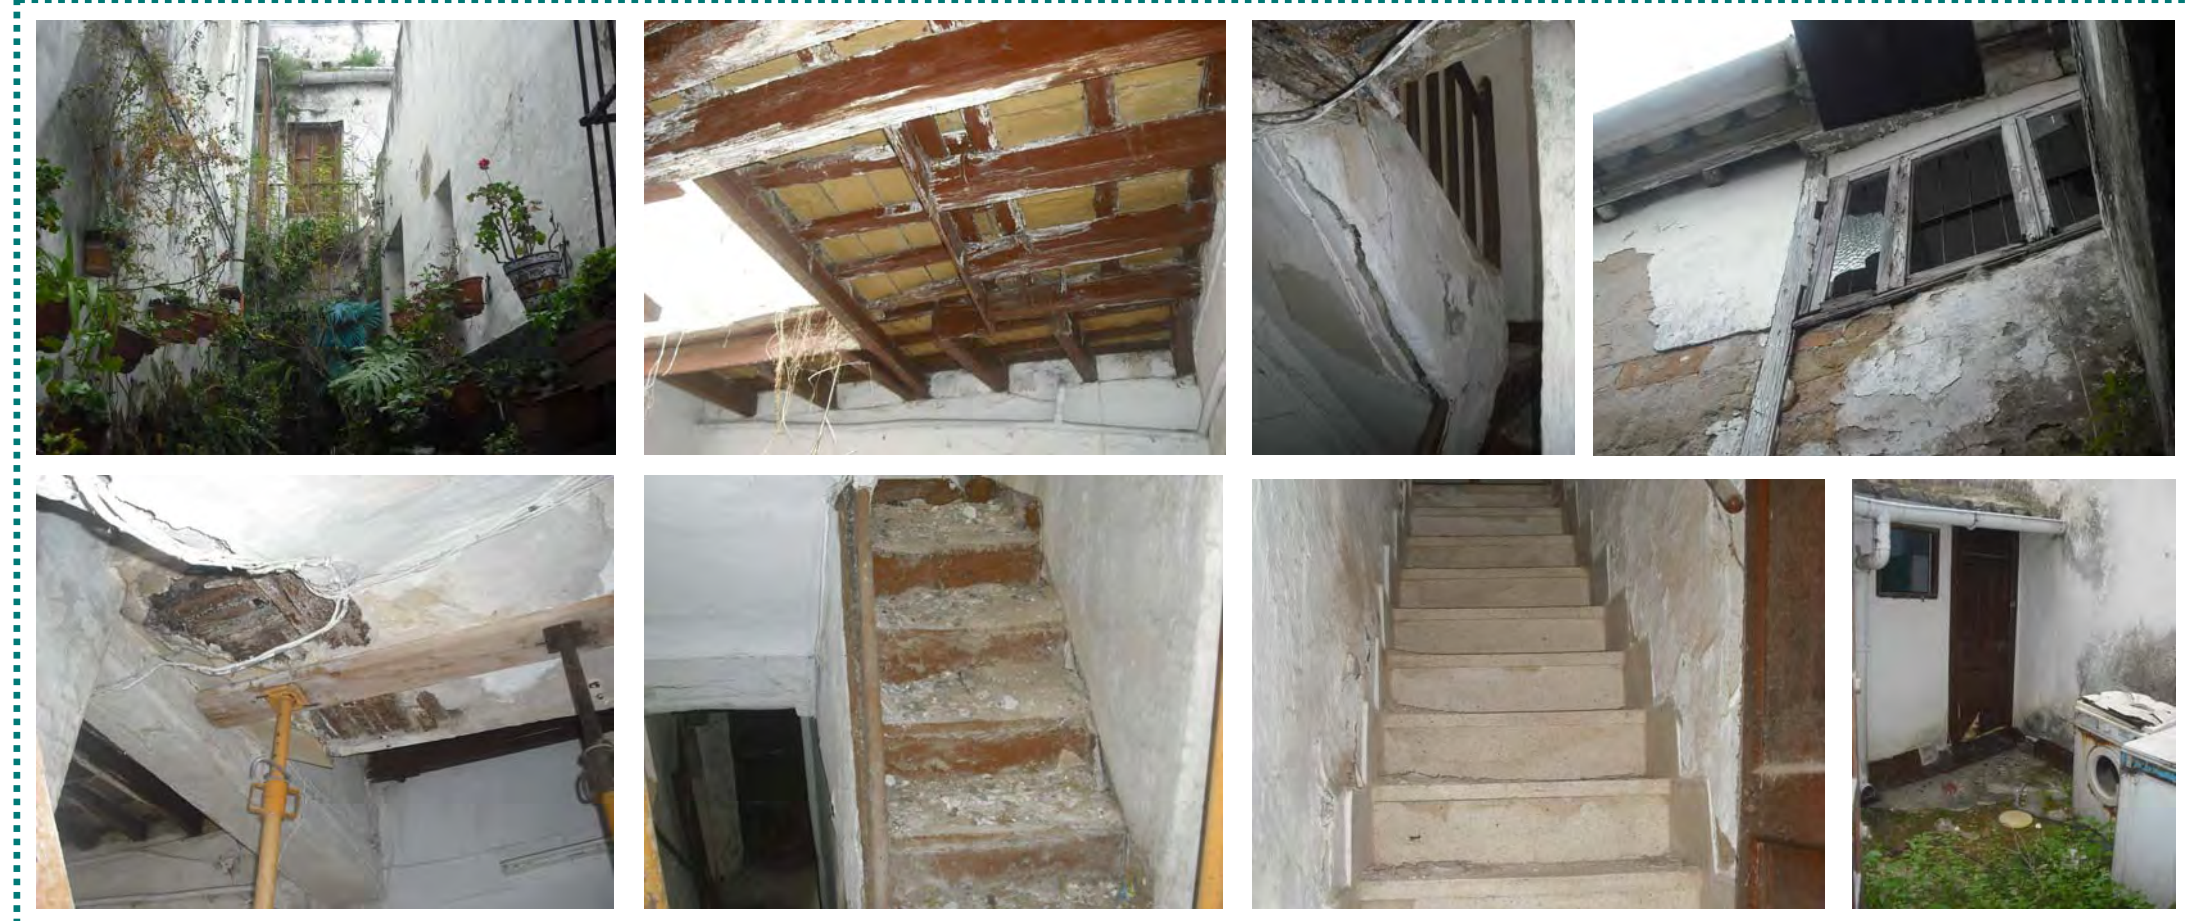
Se trata de una finca residencial unifamiliar de tipología popular con 3 plantas, posiblemente de principios del siglo XX. Por su mal estado de conservación no se pueden diferenciar el uso de cada una de sus estancias. Está ubicada entre medianeras con una pequeña fachada, a la cual es de difícil acceso por la cantidad de plantas y vegetación existente en la calle. Posee 2 pequeños patios en planta primera. Los muros de cerramiento son principalmente de fábrica mixta de ladrillo macizo y sillares enfoscados con mortero. El forjado es de vigas de madera y alfarjas, tapado con falso techo en algunas estancias. La cubierta, en una parte, es plana transitable y en otra parte es de planchas de fibrocemento con falso techo de escayola. El agua se recoge a través de canalones y bajantes. La finca en general tiene problemas graves de estabilidad y de filtraciones en cubierta, está apuntalada pero sin garantizar su estabilidad.

FACHADA	La fachada principal presenta crecimiento de vegetación, desprendimientos del paramento y de la pintura. La fachada de calle francos se encuentra en buen estado general, salvo crecimiento de vegetación en el canalón.
ESTRUCTURA	Presenta problemas en los forjados, afectados por agentes xilófagos y humedad, debilitando la estabilidad de la estructura. Los muros tienen desprendimientos en el paramento causados por la humedad de capilaridad y de filtración. PRESENTA PROBLEMAS IMPORTANTES DE ESTABILIDAD.
CUBIERTA	Se encuentra en avanzado estado de deterioro por falta de impermeabilización, problemas para la evacuación de aguas pluviales y crecimiento de vegetación.

ACTUACION PROPUESTA PARA LA FINCA	
X	REHABILITACIÓN INTEGRAL
	REHABILITACIÓN PARCIAL
	REHABILITACIÓN ESTÉTICA
