**CARACTERÍSTICAS DE LA FINCA**

**ESTADO DE CONSERVACIÓN DE LA FINCA: GRADO III**

**SECTOR VI LA COMPAÑÍA**  
**MANZANA: 57418**  
**PARCELA: 03**

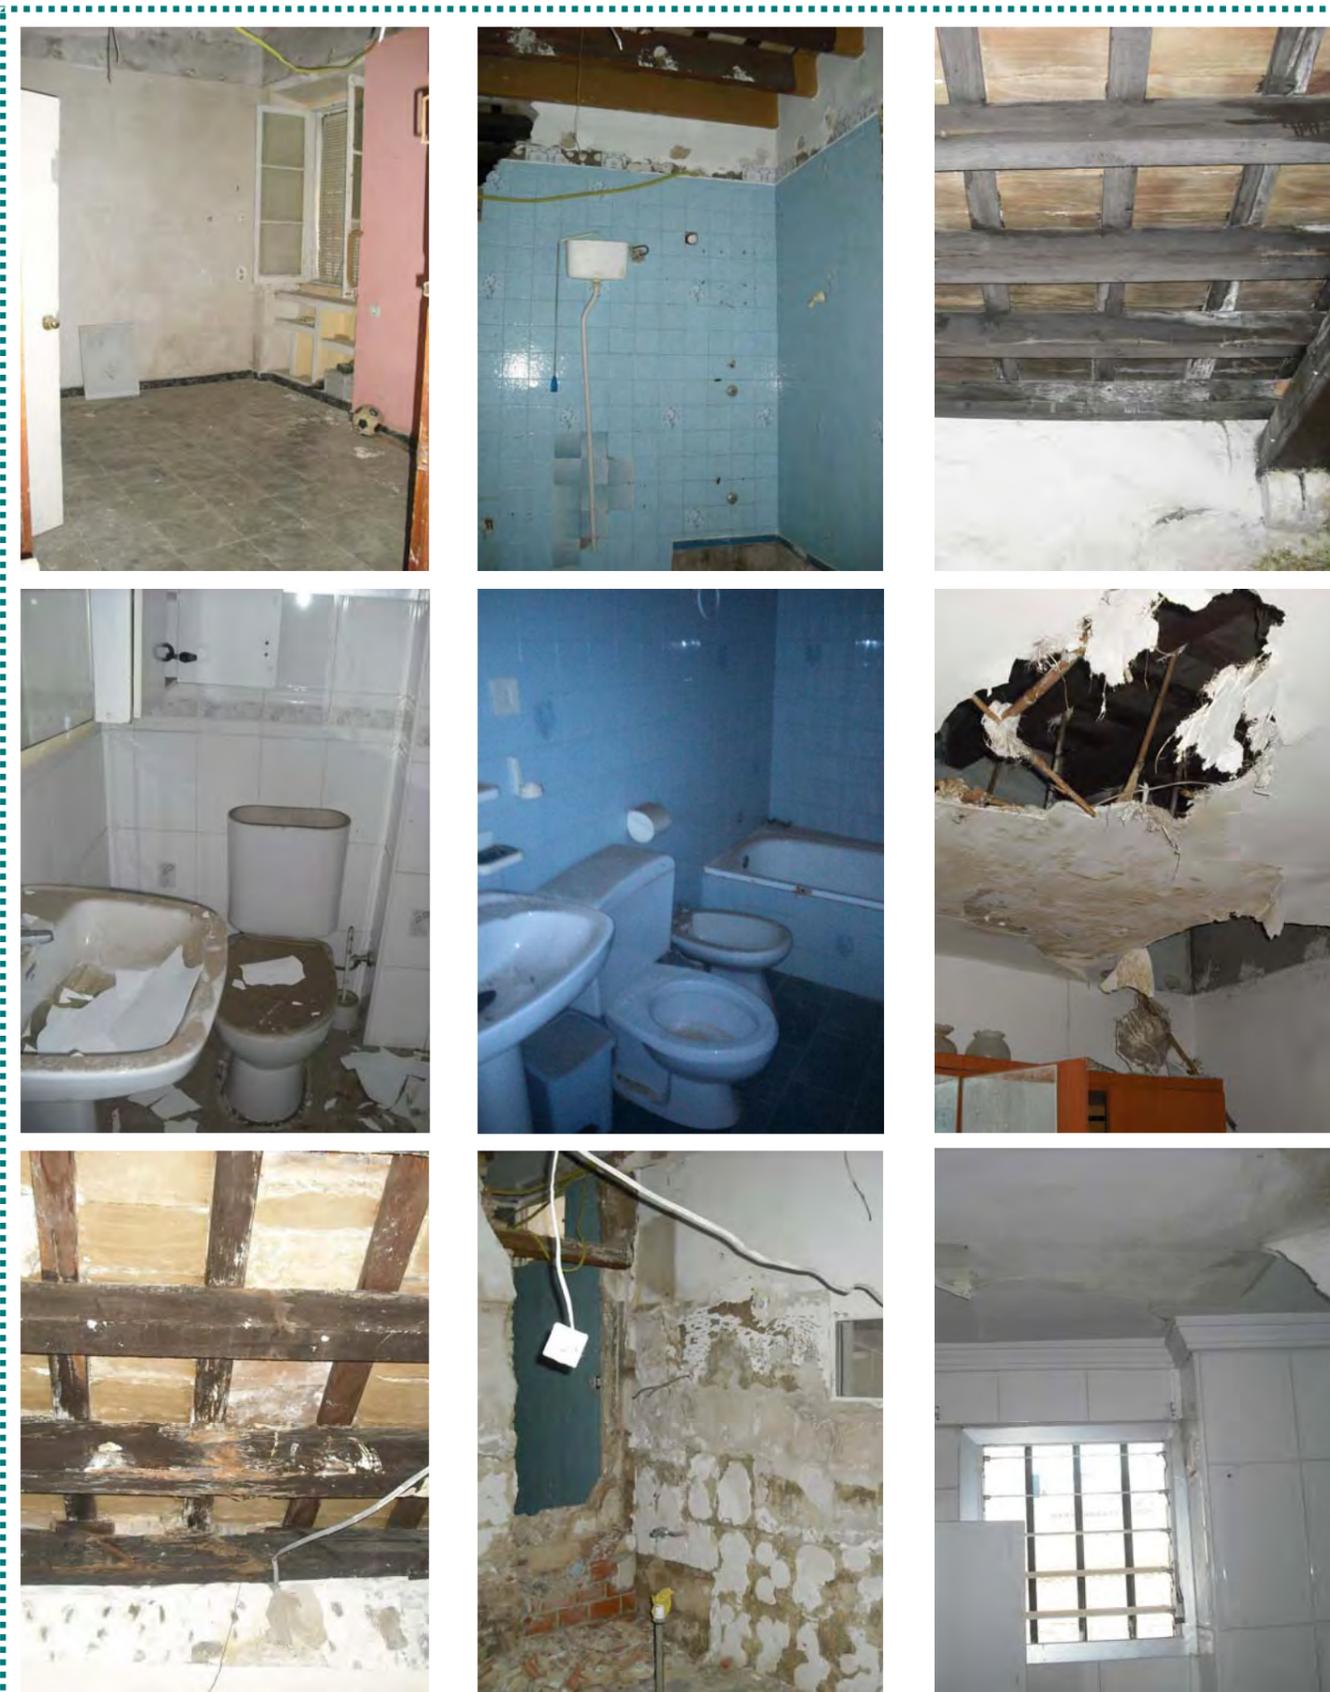
FACHADA	La fachada presenta desprendimientos del paramento y de la pintura y está afectada por humedad de capilaridad.
ESTRUCTURA	Presenta problemas en los forjados, afectados por agentes xilófagos y humedad, debilitando la estabilidad de la estructura. Los muros tienen desprendimientos en el paramento causados por la humedad de capilaridad y de filtración.
CUBIERTA	Presenta problemas de impermeabilización y crecimiento de vegetación por la falta de mantenimiento.

ACTUACION PROPUESTA PARA LA FINCA	
X	REHABILITACIÓN INTEGRAL
	REHABILITACIÓN PARCIAL
	REHABILITACIÓN ESTÉTICA
