**ESTADO DE CONSERVACIÓN DE LA FINCA: GRADO II**

**SECTOR VIII EL CARMEN**  
**MANZANA: 56393**  
**PARCELA: 09**

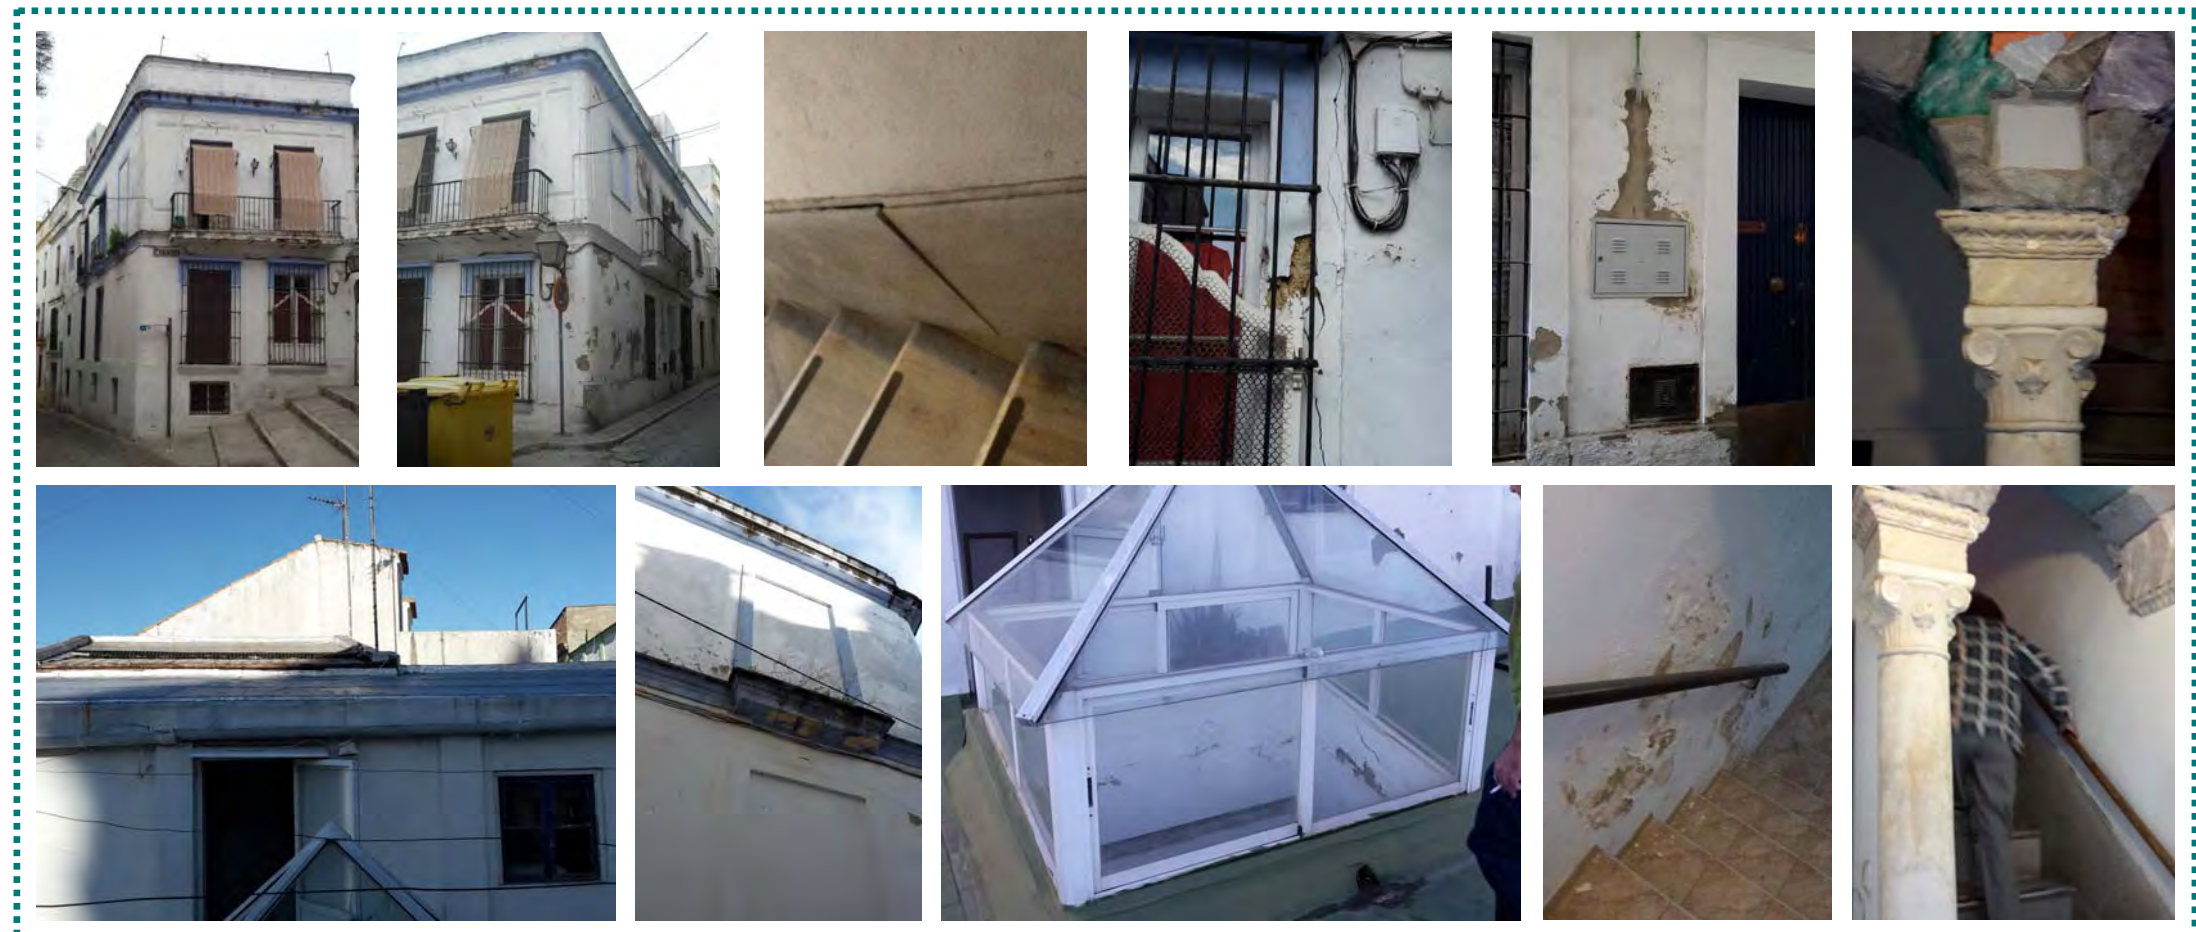
**VIVIENDA A. Planta Baja.**

DATOS GENERALES							
¿Ocupada? NO	¿Cocina? SI						
Superficie construida: 115 m <sup>2</sup>	¿Baño? SI	¿Cuántos? 1					
Número de estancias: 4	Estancias sin ventilación/iluminación: NO						
¿Reformada? SI							
ESTABILIDAD							
<b>FORJADOS</b>	De vigas de madera y entrevigado abovedado, se encuentran en buen estado de conservación en general. Aparecen algunas baldosas levantadas.						
<b>MUROS</b>	Posiblemente de ladrillo macizo enfoscados con mortero. Se encuentran afectados por humedad de capilaridad y con fisuras verticales en las esquinas y en algunos balcones.						
INSTALACIONES							
Las instalaciones se encuentran reformadas.							
EFICIENCIA ENERGÉTICA							
CAPINTERIA	ESTADO DE CONSERVACIÓN	Nº	DIMENSION DEL HUECO				SUPERFICIE m <sup>2</sup>
			2X1	1.5X1	1X1	0.5X0.5	
MADERA	MAL (M)	7	M M M M M		M	M	11,25 m <sup>2</sup>
ALUMINIO	REGULAR (R)	1			R		1,00 m <sup>2</sup>
ACERO	REGULAR (R)	2			R R		2,00 m <sup>2</sup>
