**CARACTERÍSTICAS DE LA FINCA**

**ESTADO DE CONSERVACIÓN DE LA FINCA: GRADO II**

**SECTOR X JUSTICIA**  
**MANZANA: 54426**  
**PARCELA: 06**

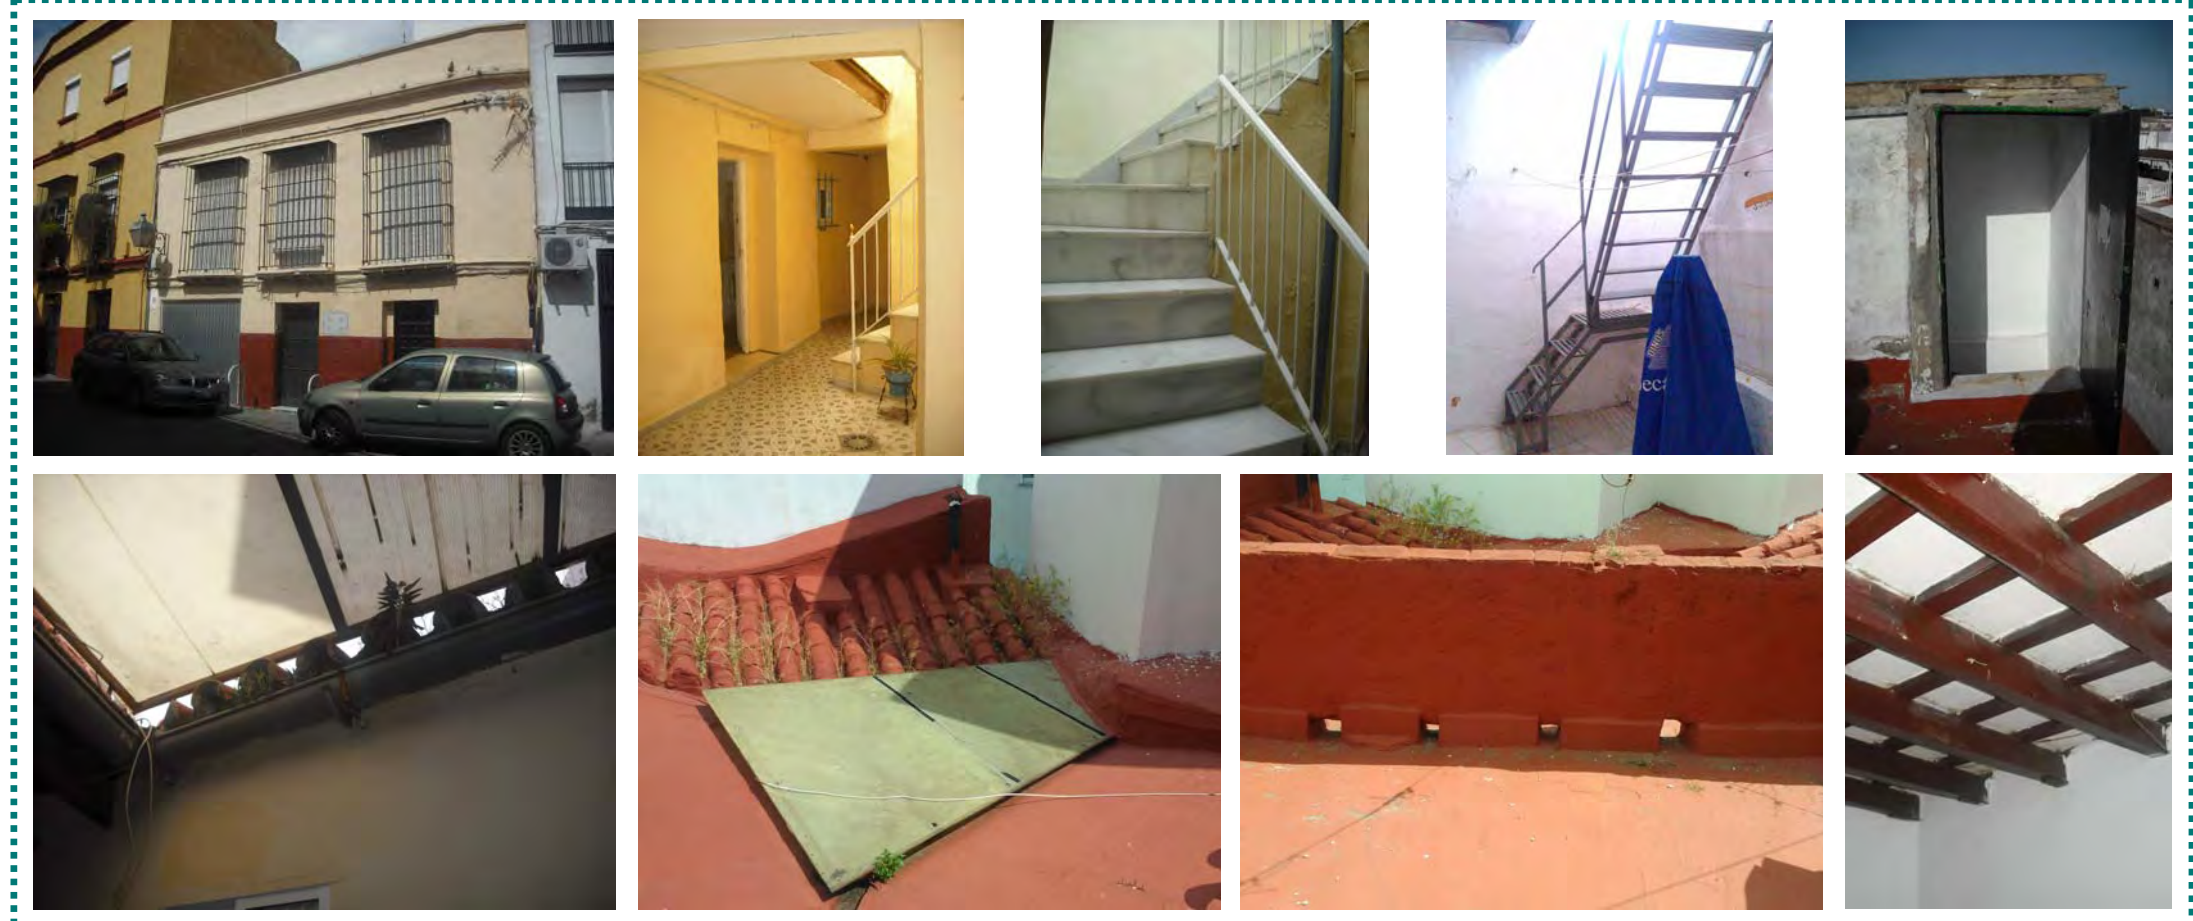
VIVIENDA A. Planta Baja.

DATOS GENERALES							
¿Ocupada? NO		¿Cocina? SI					
Superficie construida: 60 m <sup>2</sup> aprox.		¿Baño? SI		¿Cuántos? 1			
Número de estancias: 2		Estancias sin ventilación/iluminación: Salón.					
¿Reformada? NO							
ESTABILIDAD							
<b>FORJADOS</b>		De vigas de madera y alfarjías, aparentemente en buen estado de conservación.					
<b>MUROS</b>		De ladrillo macizo enfoscados con mortero de cemento con desprendimiento de pintura en zonas localizadas por humedad de capilaridad.					
INSTALACIONES							
Las instalaciones están obsoletas.							
EFICIENCIA ENERGÉTICA							
CAPINTERIA	ESTADO DE CONSERVACIÓN	Nº	DIMENSION DEL HUECO				SUPERFICIE m <sup>2</sup>
			2X1	1.5X1	1X1	0.5X0.5	
MADERA	MAL (M)	2	M			M	2,25 m <sup>2</sup>
ALUMINIO	REGULAR (R)	2			R	R	1,25 m <sup>2</sup>
ACERO							
ACCESIBILIDAD							
La accesibilidad a la vivienda no está garantizada, existe un pequeño escalón en las puertas de acceso.
