CARACTERÍSTICAS DE LA FINCA

ESTADO DE CONSERVACIÓN DE LA FINCA: GRADO II

SECTOR IV JUDERÍA
MANZANA: 59374
PARCELA: 14

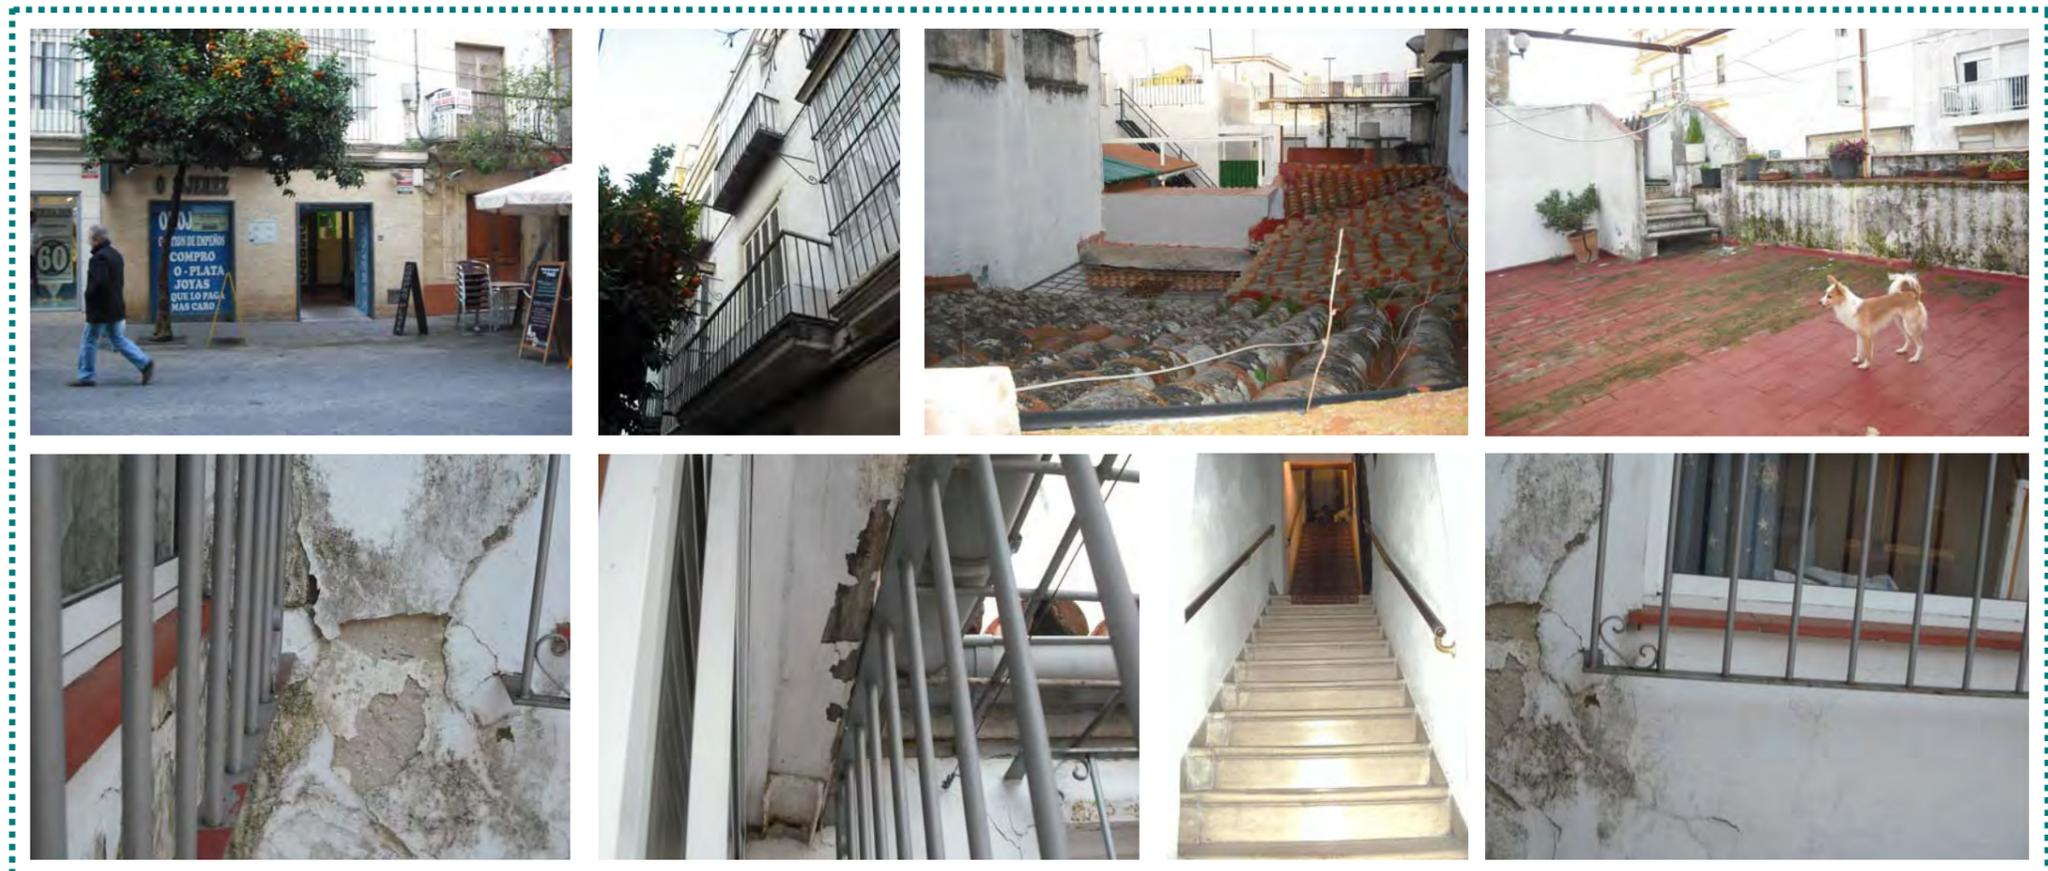
VIVIENDA A. Primera Planta.

DATOS GENERALES							
¿Ocupada?	NO	¿Cocina?	SI				
Superficie construida:	150 m ² aprox.	¿Baño?	SI	¿Cuántos?	1		
Número de estancias:	3	Estancias sin ventilación/iluminación:			Dormitorio.		
¿Reformada?	NO						
ESTABILIDAD							
FORJADOS	Se intuye que son de vigas de madera y alfarjías cubiertos por falso techo de escayola. No se pueden valorar porque están cubiertos por el falso techo, pero se intuye que se encuentran en buen estado. Los falsos techos están fisurados.						
MUROS	Los cerramientos son posiblemente de fábrica mixta de ladrillo macizo y sillares enfoscados con mortero de cemento. Se encuentran en mal estado debido a las humedades de capilaridad y filtración, y a los asentamientos de la cimentación que han producido fisuras en las esquinas y en los dinteles de los ventanales.						
INSTALACIONES							
Se encuentran en buen estado, salvo la instalación de electricidad que está obsoleta.
