CARACTERÍSTICAS DE LA FINCA

ESTADO DE CONSERVACIÓN DE LA FINCA: GRADO II

SECTOR IV JUDERÍA
MANZANA: 59374
PARCELA: 13

MAPA DE INFRAVIVIENDA: ANÁLISIS DEL PARQUE RESIDENCIAL. CENTRO HISTÓRICO: INTRAMUROS

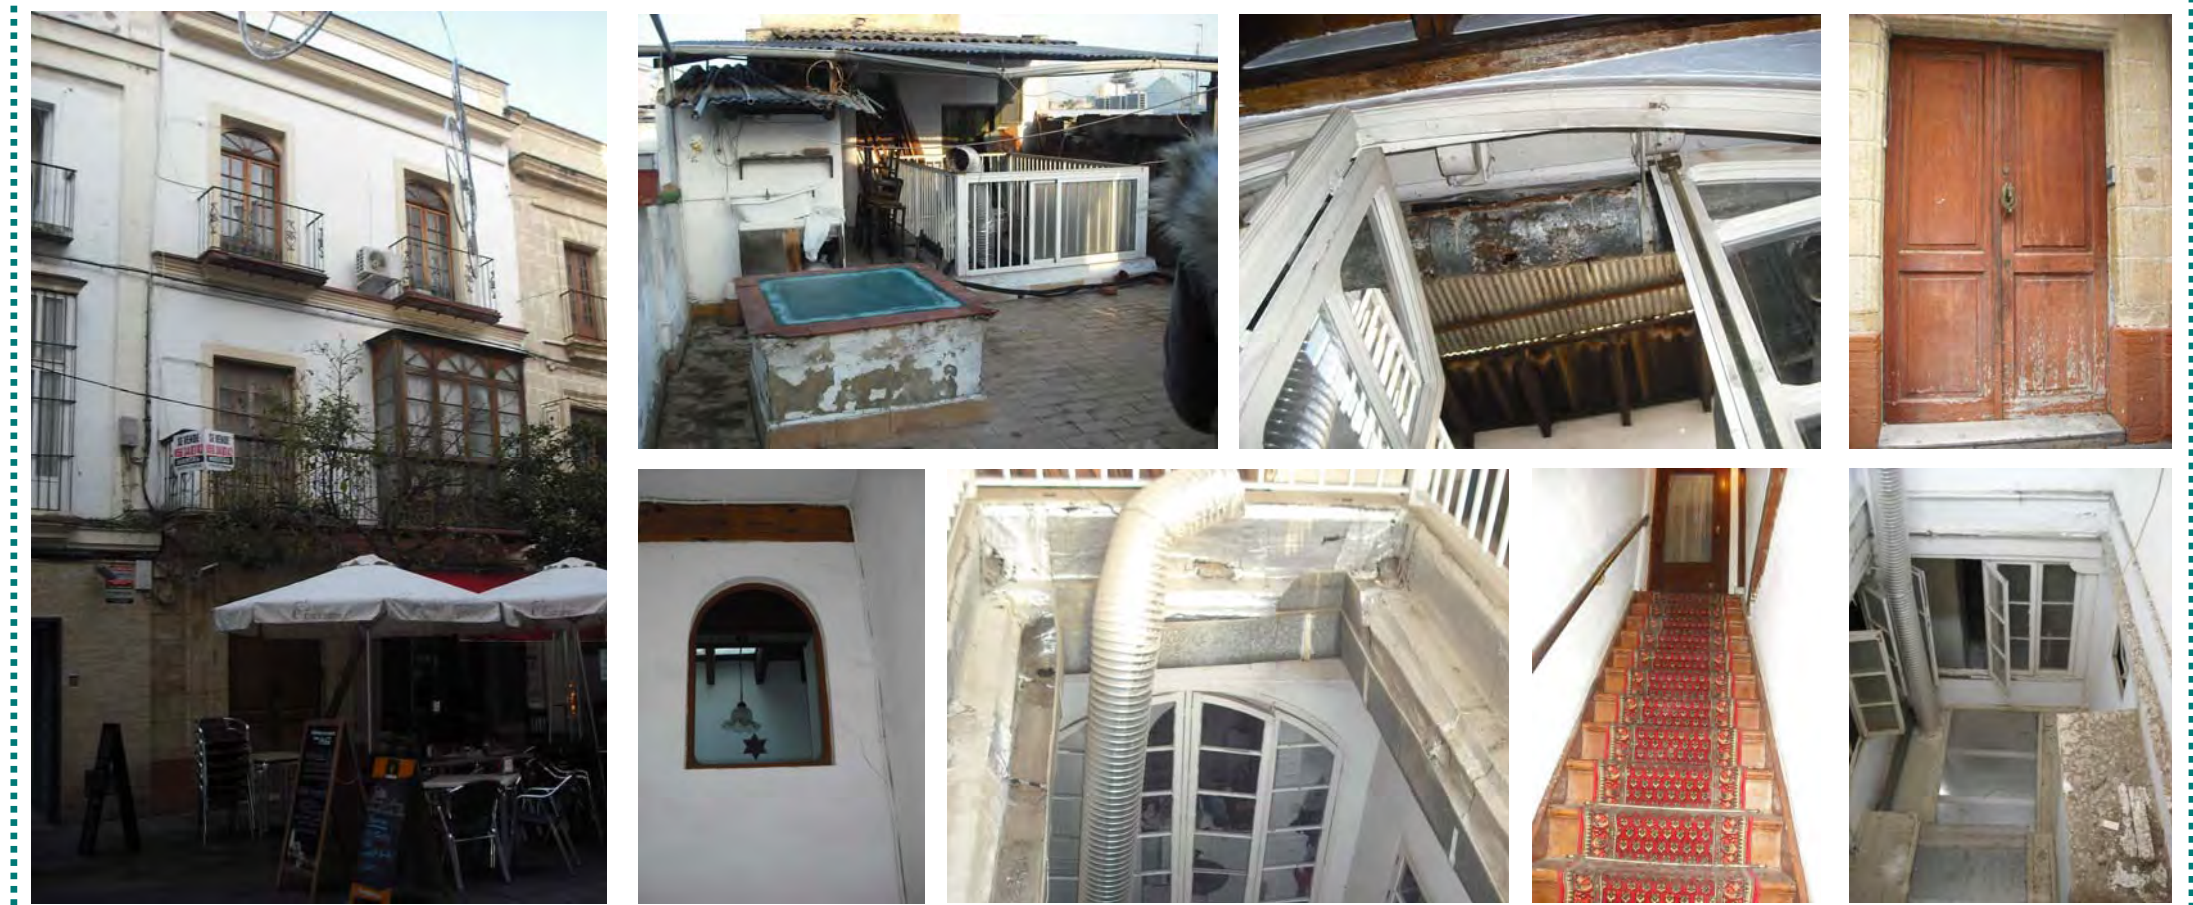
FACHADA	Los sillares de planta baja están deteriorados por la humedad de capilaridad y la pintura de la parte inferior del balcón está desprendida. La madera del cierra de la primera planta esta deteriorada por falta de mantenimiento.
ESTRUCTURA	Afectada por problemas de humedad de filtración, tanto en los muros como forjados, y en consecuencia pudrición de la madera y afección de agentes xilófagos.
CUBIERTA	Cubierta plana transitable presenta problemas de humedad de filtración y mal estado del los canalones para la recogida de agua.

ACTUACION PROPUESTA PARA LA FINCA	
X	REHABILITACIÓN INTEGRAL
	REHABILITACIÓN PARCIAL
	REHABILITACIÓN ESTÉTICA
