**CARACTERÍSTICAS DE LA FINCA**

**ESTADO DE CONSERVACIÓN DE LA FINCA: GRADO I**

**SECTOR IX SAN JUAN**  
**MANZANA: 56404**  
**PARCELA: 06**

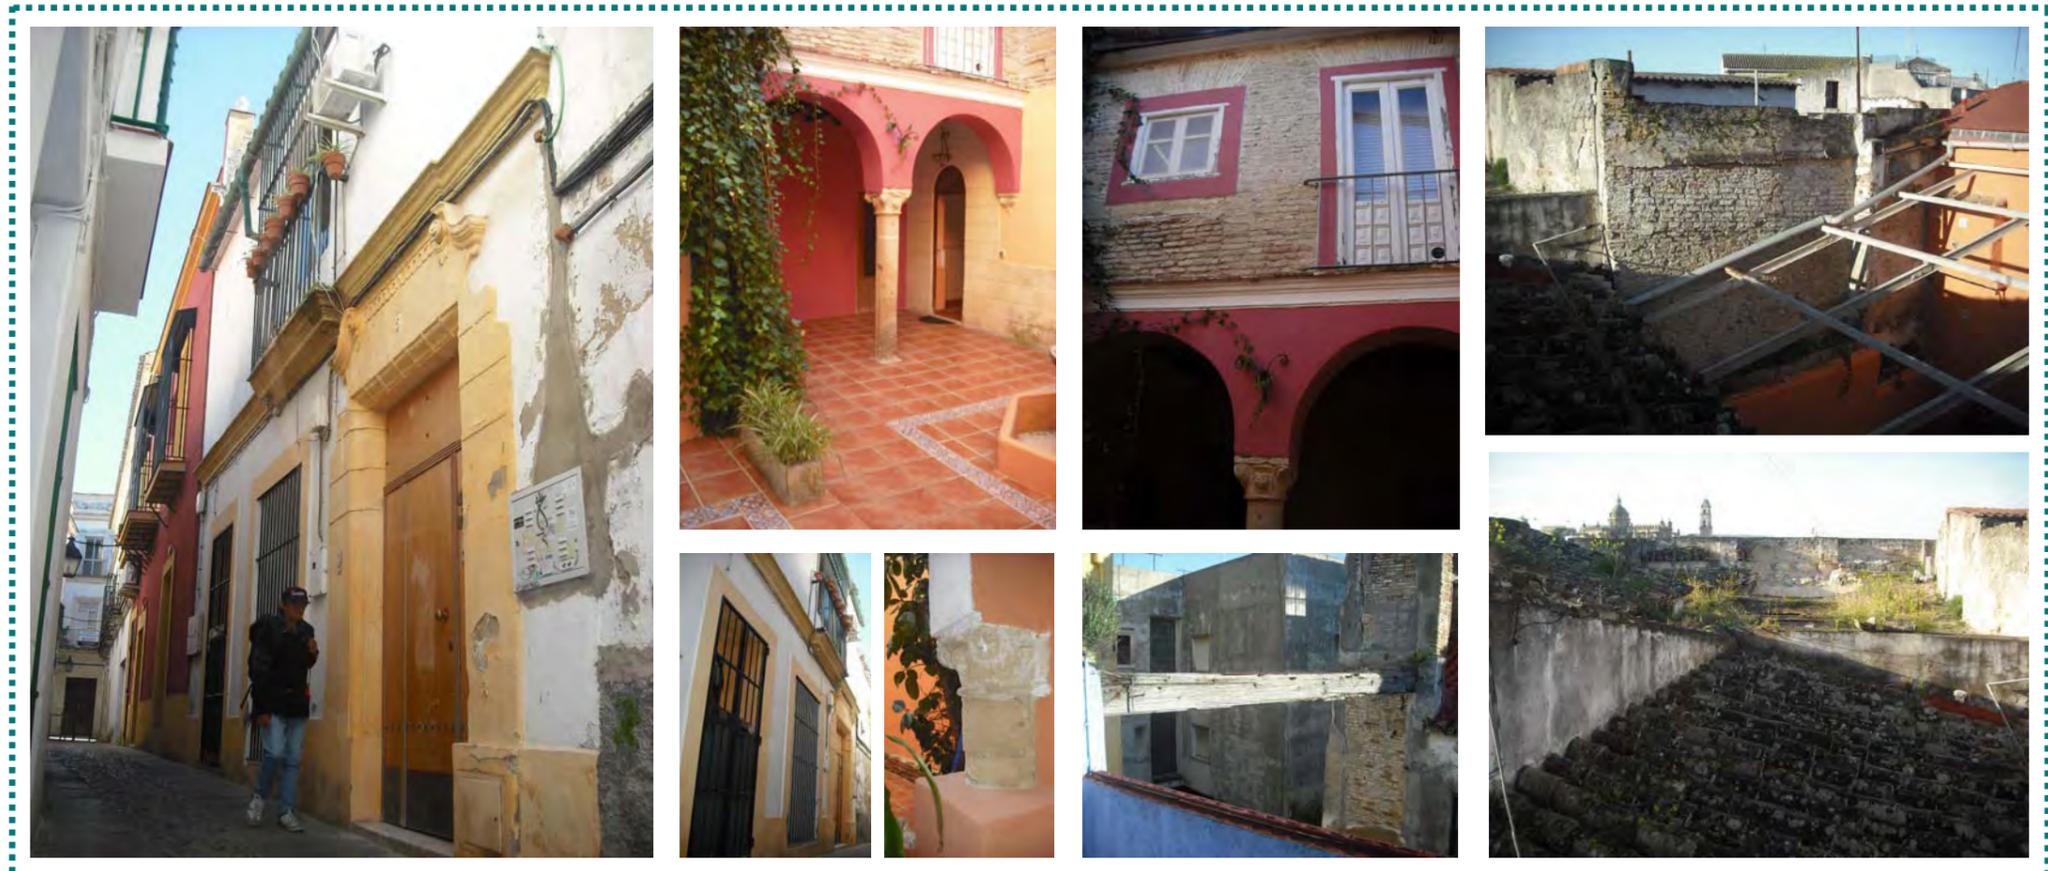
VIVIENDA A. Planta Baja y Primera.

DATOS GENERALES							
¿Ocupada? SI	¿Cocina? SI						
Superficie construida: 180 m <sup>2</sup> aprox.	¿Baño? SI	¿Cuántos? 1					
Número de estancias: 5	Estancias sin ventilación/iluminación: Salón. Baño iluminado a través de lucernario.						
¿Reformada? SI							
ESTABILIDAD							
FORJADOS	Tradicional de vigas de madera y alfarjías, con humedades de filtración en zonas localizadas. En algunos casos se encuentran tapados por falsos techos.						
MUROS	Son de fábrica de ladrillo macizo enfoscados con mortero de cemento, se encuentran dañados por humedad de capilaridad y con desperfectos en los enfoscados en zonas localizables.						
INSTALACIONES							
Todas las instalaciones están reformadas.							
EFICIENCIA ENERGÉTICA							
CAPINTERIA	ESTADO DE CONSERVACIÓN	Nº	DIMENSION DEL HUECO				SUPERFICIE m <sup>2</sup>
			2X1	1.5X1	1X1	0.5X0.5	
MADERA							
ALUMINIO	BIEN (B)	6	B B B		B B B		
ACERO							7,50 m <sup>2</sup>
