CARACTERÍSTICAS DE LA FINCA

ESTADO DE CONSERVACIÓN DE LA FINCA: GRADO II

SECTOR VI LA COMPAÑÍA
MANZANA: 57413
PARCELA: 28

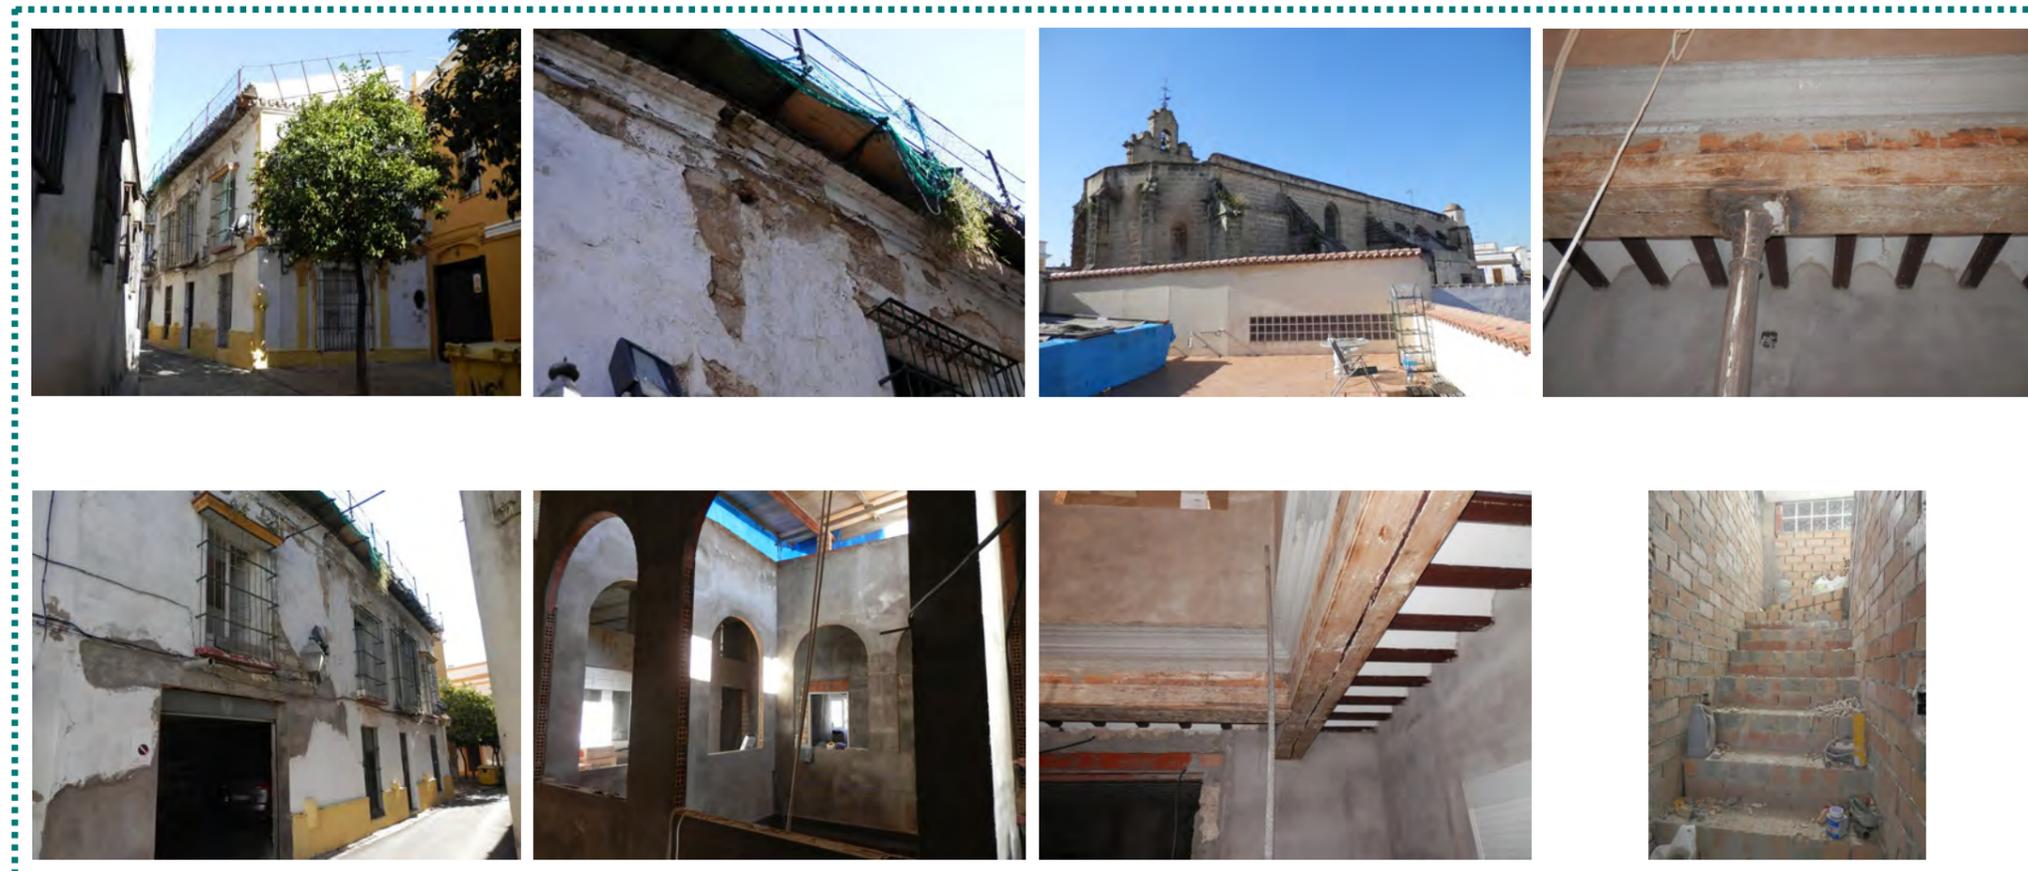
FACHADA	Presenta desprendimientos de la pintura y del enfoscado y de parte de las molduras de los cierros.
ESTRUCTURA	Se encuentra en buen estado general, ya que ha sido rehabilitada, aunque existen zonas inacabadas.
CUBIERTA	Se encuentra en buen estado en general, salvo la cubierta de teja que está sin terminar de rehabilitar.

ACTUACION PROPUESTA PARA LA FINCA	
	REHABILITACIÓN INTEGRAL
X	REHABILITACIÓN PARCIAL
	REHABILITACIÓN ESTÉTICA

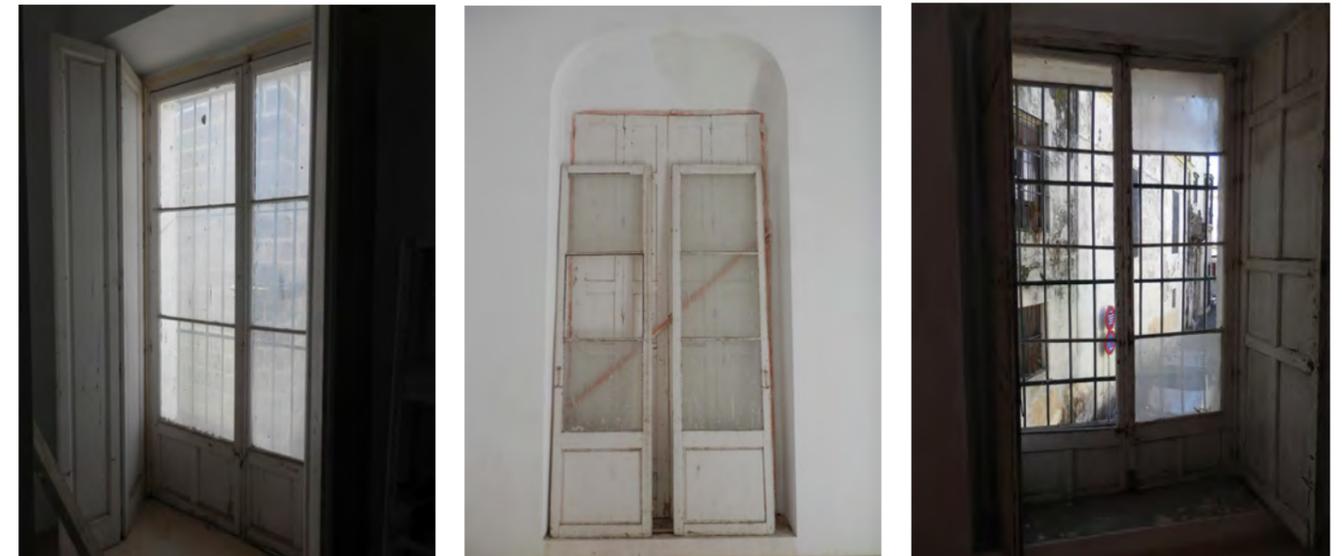
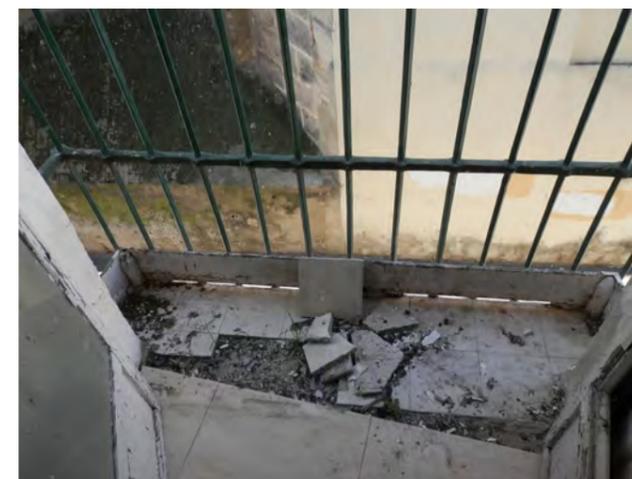
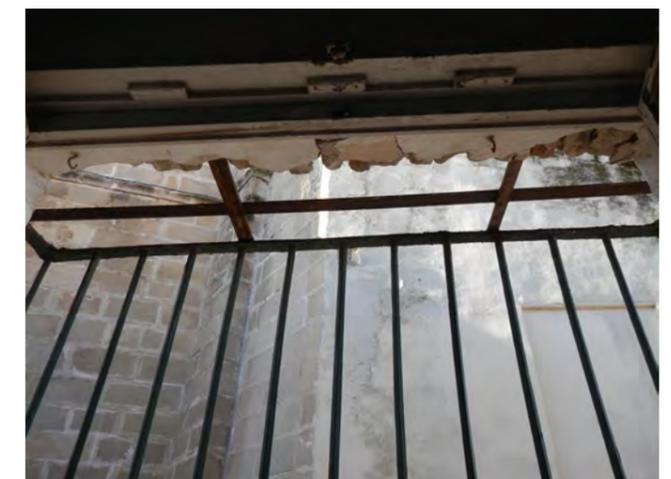
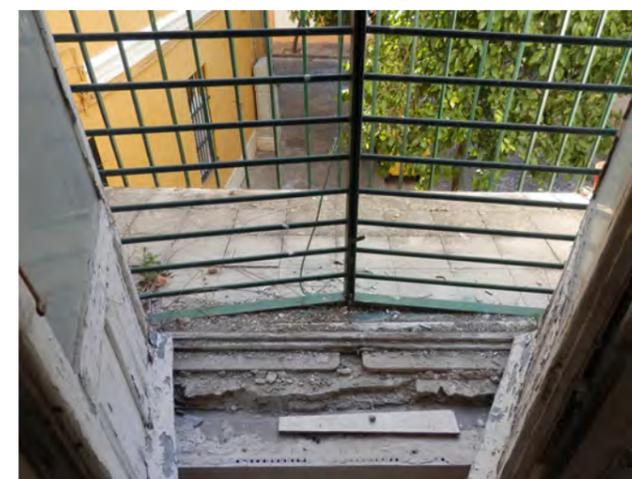
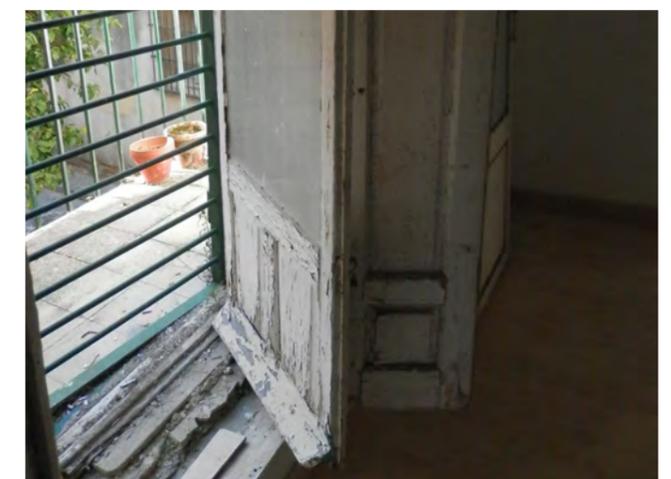
VIVIENDA A

FORJADOS	Los forjados son de vigas de madera con bóvedas de ladrillos y otros sustituidos por materiales actuales, posiblemente viguetas prefabricadas y bovedillas. Se encuentra en buen estado general.
MUROS	Los originales son de fábrica de sillares y ladrillo macizo enfoscados, y las intervenciones posteriores de fábrica de ladrillo hueco. Se encuentran en buen estado general, salvo el muro de fachada que presenta desprendimiento del parte del enfoscado y la pintura.

La carpintería es principalmente de madera en mal estado, en los ventanales, y de aluminio en buen estado, en las estancias nuevas.
 Los cerramientos son fábrica de sillares y ladrillo macizo enfoscados, y las intervenciones posteriores de fábrica de ladrillo hueco posiblemente con cámara de aire. El forjado es de cubierta es vigas de madera y alfarjías en la cubierta inclinada, y en la cubierta plana transitable de viguetas, posiblemente de hormigón prefabricado, con bovedillas y probablemente algún tipo de lámina impermeabilizante.

La accesibilidad a la vivienda no está garantizada, no hay ascensor y la escalera está en bruto.
 Difícilmente corregible Fácilmente Corregible

Los muros poseen un tratamiento para evitar la humedad de capilaridad. La obra de rehabilitación de la vivienda se encuentra temporalmente parada. Posee 3 dormitorios, la cocina y el baño acabados, el resto están vacíos a falta de rehabilitar o en bruto, con el objetivo de convertir la finca en varias viviendas. En la cubierta se accede a un pequeño apartamento que se encuentra terminado.
 No existen fotos del interior de las estancias por preferencias del propietario.
