**CARACTERÍSTICAS DE LA FINCA**

**ESTADO DE CONSERVACIÓN DE LA FINCA: GRADO II**

**SECTOR VII REPARADORAS**  
**MANZANA: 54428**  
**PARCELA: 01**

ACTUACION PROPUESTA PARA LA FINCA	
	REHABILITACIÓN INTEGRAL
X	REHABILITACIÓN PARCIAL
	REHABILITACIÓN ESTÉTICA

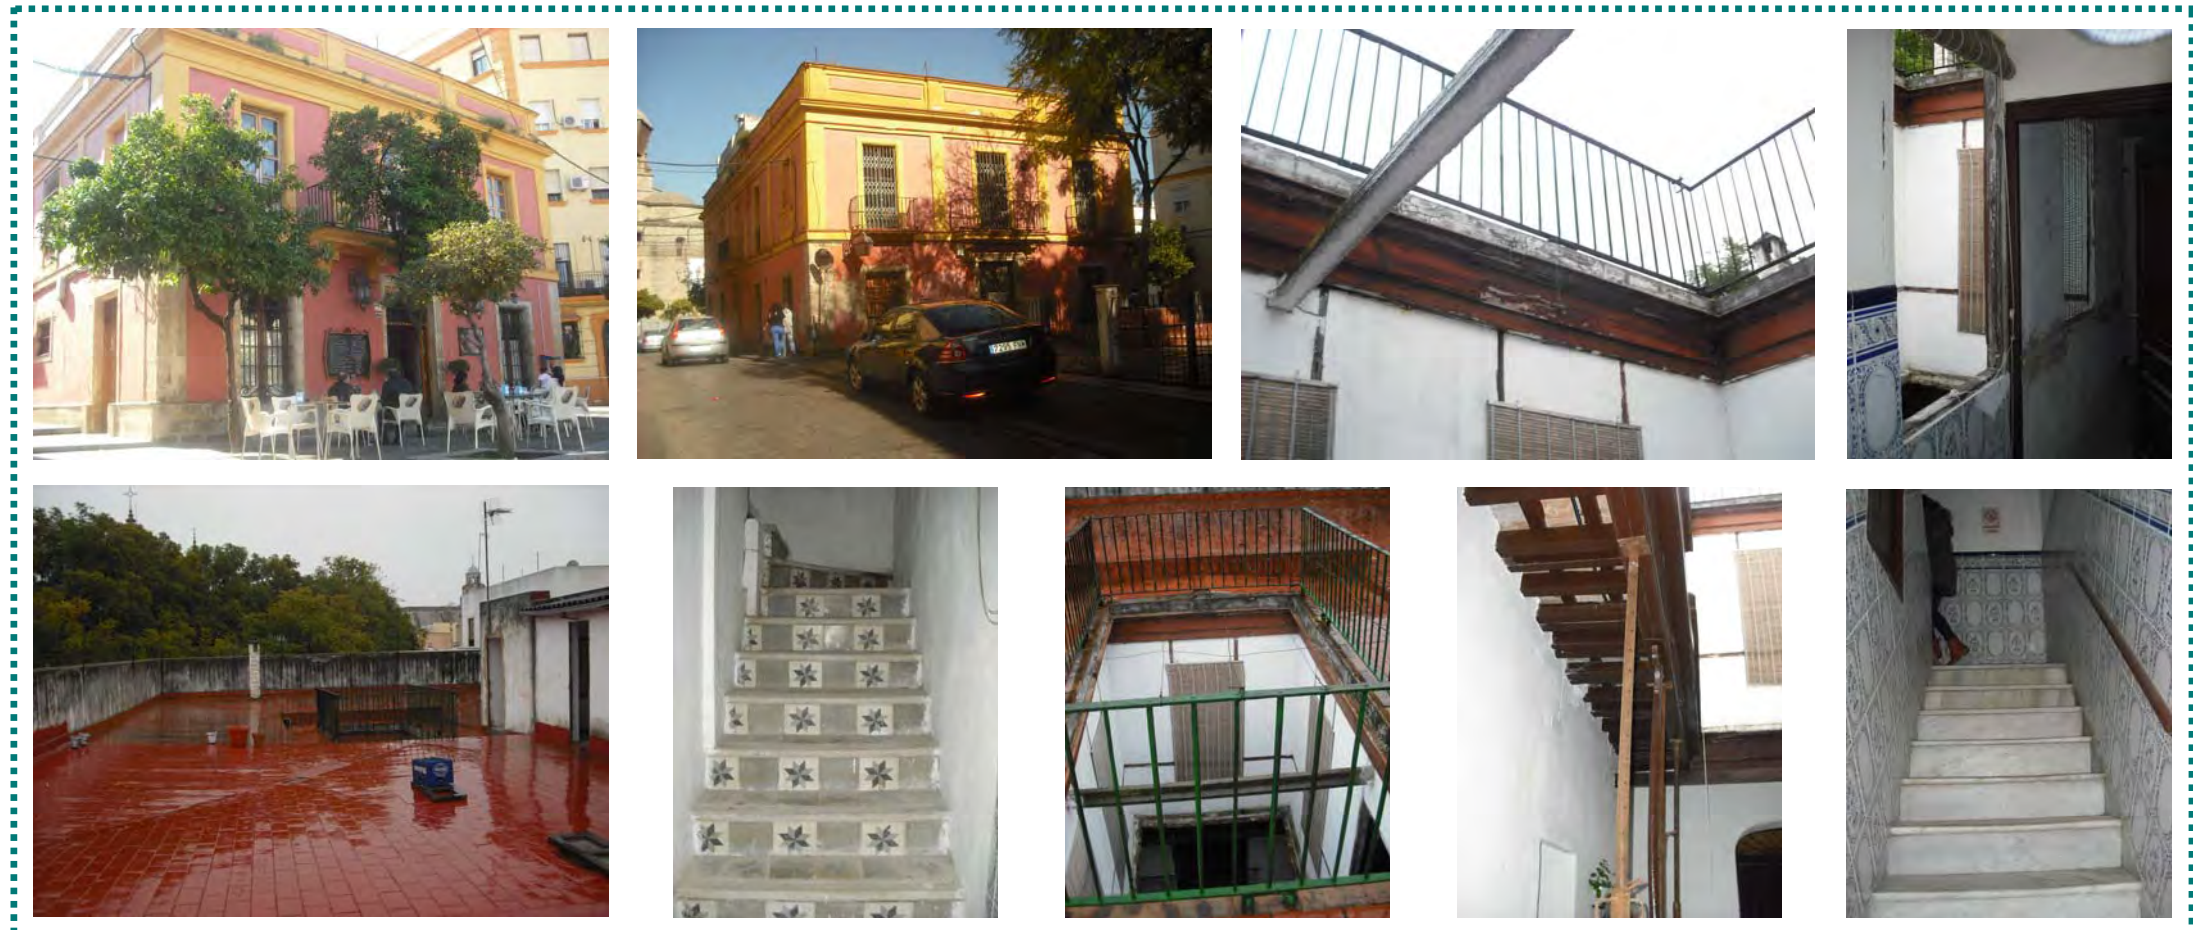
VIVIENDA A. Planta Primera.

DATOS GENERALES	
¿Ocupada? NO	¿Cocina? SI
Superficie construida: 70 m <sup>2</sup> aprox.	¿Baño? SI                      ¿Cuántos? 1
Número de estancias: 3	Estancias sin ventilación/iluminación: Baño, con ventana al pasillo.
¿Reformada? NO

INSTALACIONES	
Las instalaciones han sido reformadas.
