CARACTERÍSTICAS DE LA FINCA

ESTADO DE CONSERVACIÓN DE LA FINCA: GRADO III

SECTOR VI LA COMPAÑIA
MANZANA: 57413
PARCELA: 26

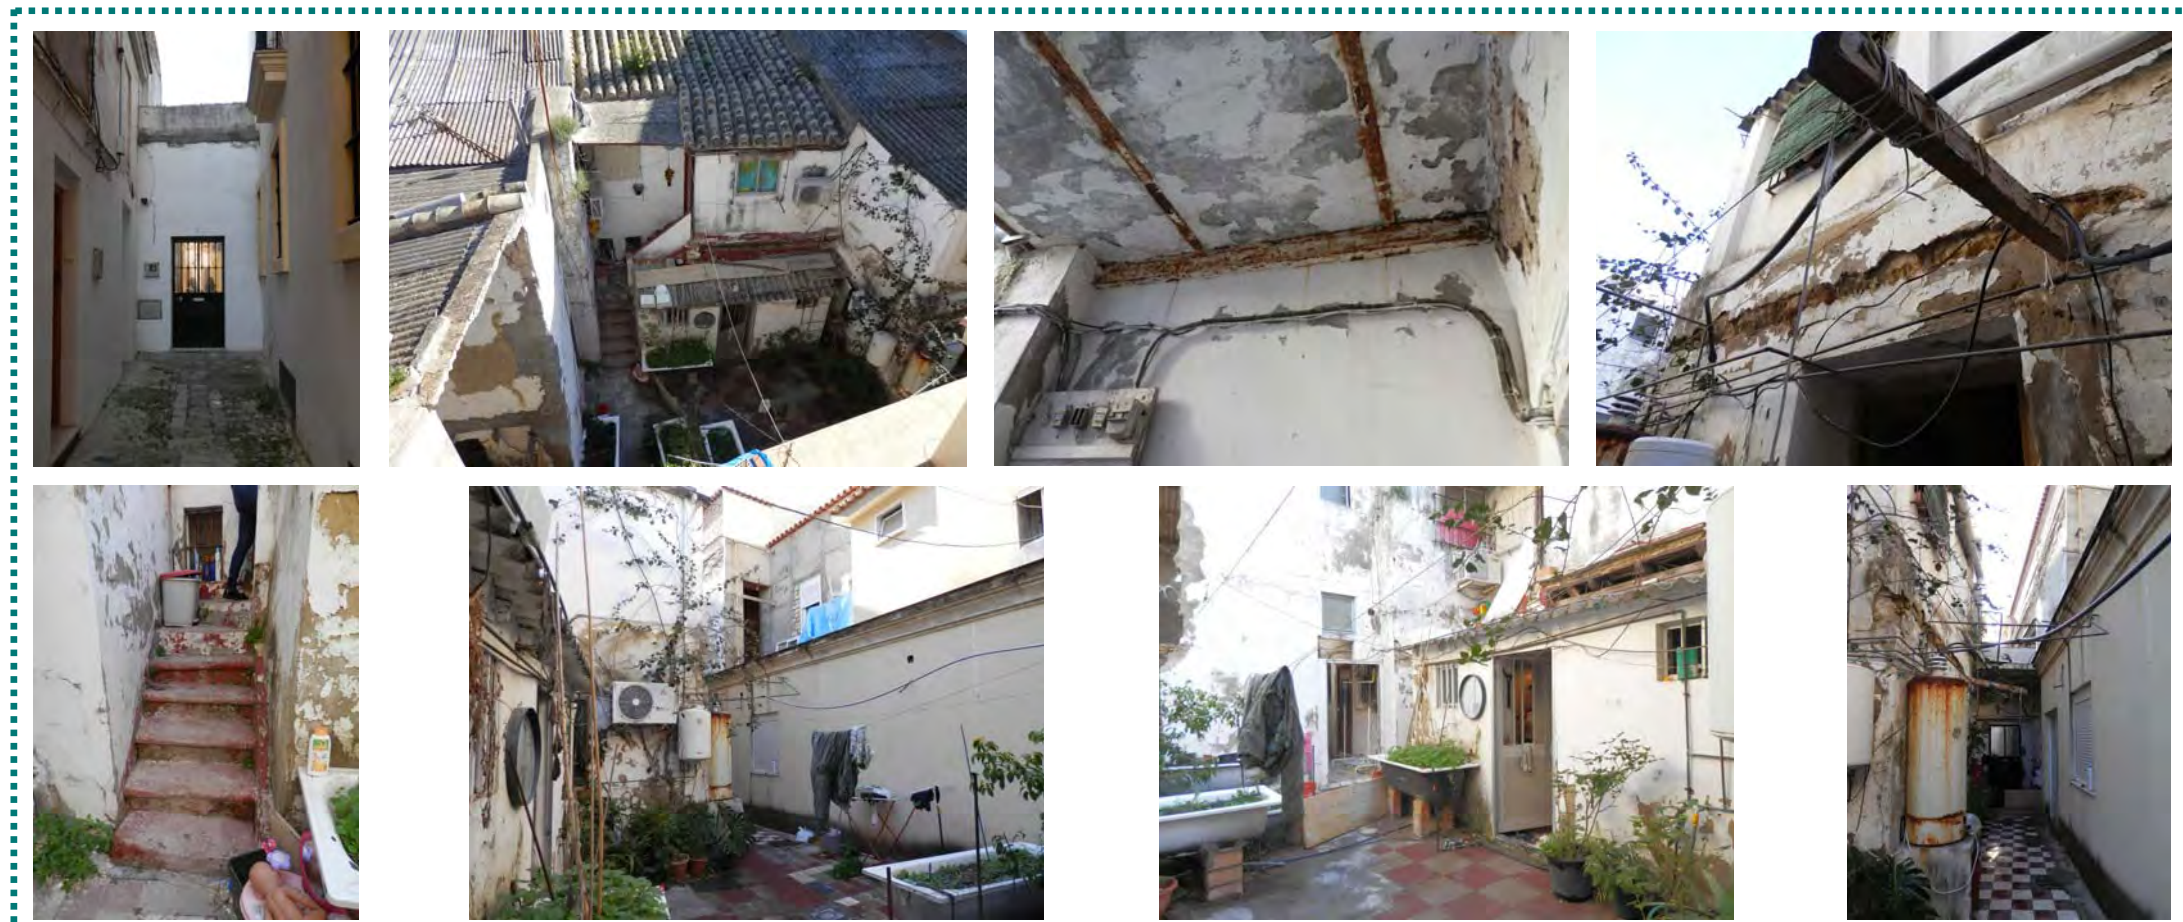
VIVIENDA A. Planta Baja.

FORJADOS	Se intuye que son de vigas metálicas y bovedillas. Las viguetas están corroídas por la humedad y la pintura desprendida.
MUROS	Posiblemente de ladrillo macizo enfoscado con mortero de cemento con desprendimientos de la pintura y el paramento debido a la humedad de capilaridad y a la falta de mantenimiento.

Todas las instalaciones se encuentran obsoletas.
