CARACTERÍSTICAS DE LA FINCA

SECTOR VII REPARADORAS
MANZANA: 56428
PARCELA: 05

MAPA DE INFRAVIVIENDA: ANÁLISIS DEL PARQUE RESIDENCIAL. CENTRO HISTÓRICO: INTRAMUROS

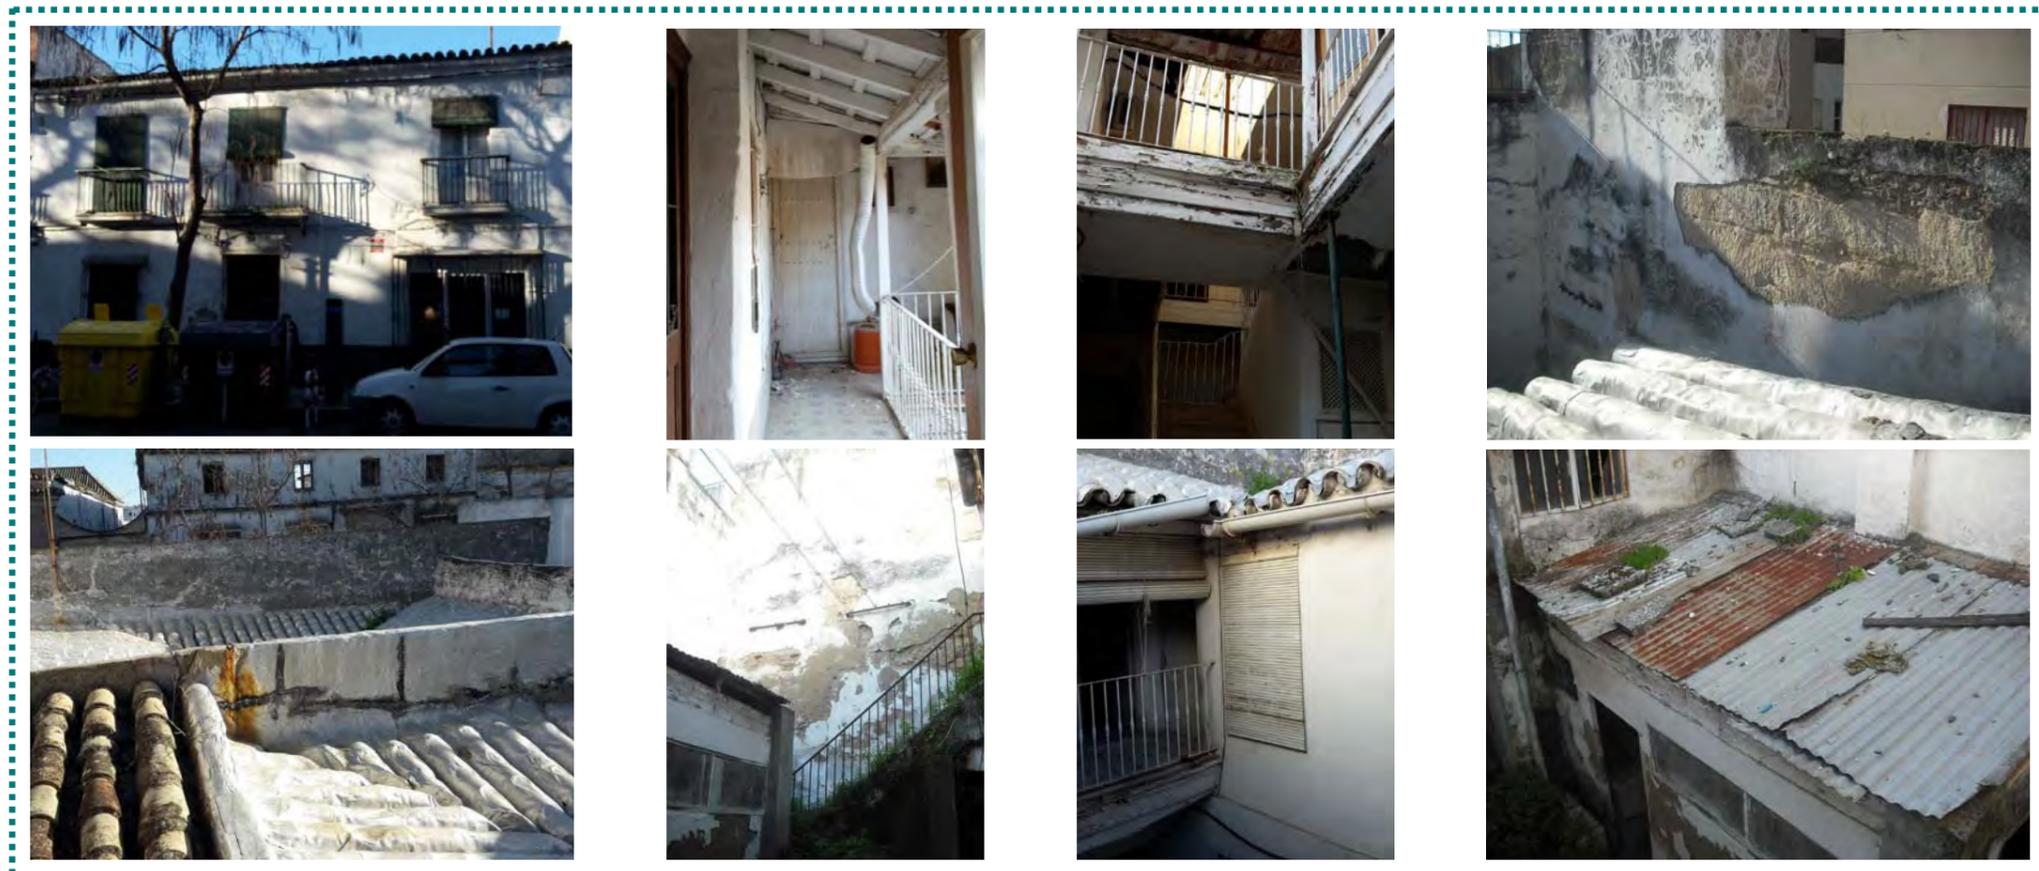
VIVIENDA A

DATOS GENERALES				
¿Ocupada? NO	¿Cocina? -			
Superficie construida: 526,00 m ²	¿Baño? -	¿Cuántos? -		
Número de estancias: No se diferencian con exactitud.	Estancias sin ventilación/iluminación: NO			
¿Reformada? NO				
ESTABILIDAD				
FORJADOS	El forjado es de vigas de madera y alfarjías, tapado con falso techo en la mayoría de las estancias, y se encuentra en mal estado debilitado por problemas de humedad de filtración, agentes xilófagos y pudrición. Vigas reforzadas con canes. Zonas apuntalados en los elementos más deteriorados y con flecha.			
MUROS	En general de mampostería con desprendimiento y desplomes. Fisuras importantes en huecos y particiones e importantes problemas de humedad de capilaridad.			
INSTALACIONES				
Las instalaciones están obsoletas.				
EFICIENCIA ENERGÉTICA				
La carpintería es de acero y de madera de diferentes tamaños y en mal estado de conservación. Los cerramientos de mampostería enfoscados con mortero sin aislamiento y afectados con humedades de capilaridad y filtración. El forjado de cubierta de tejas árabes y plana transitable sin aislamiento y con una lámina impermeabilizante con acabado de aluminio.
