ESTADO DE CONSERVACIÓN DE LA FINCA: GRADO II

SECTOR XI BENVENTE
MANZANA: 55378
PARCELA: 04

MAPA DE INFRAVIVIENDA: ANÁLISIS DEL PARQUE RESIDENCIAL. CENTRO HISTÓRICO: INTRAMUROS

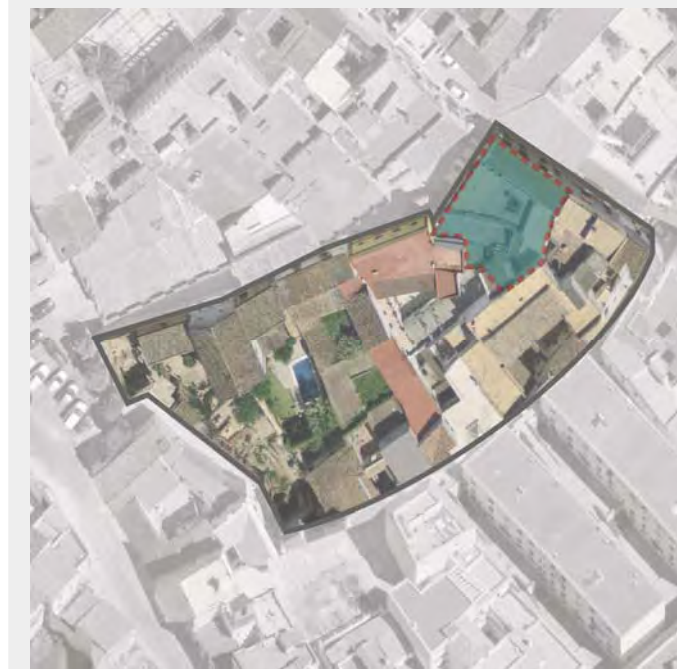
FACHADA	Problemas de humedad, debido a la falta de aislamiento y grosor del muro, desprendimiento de pintura y el cableado aéreo está grapeado en la fachada con poco acierto y de forma poco estética.
ESTRUCTURA	Principalmente de muros de ladrillo macizo enfoscados con mortero de cemento, está afectada por humedad de capilaridad y de filtraciones, los forjados fueron reformados.
CUBIERTA	La cubierta transitable no presenta graves problemas, en el pretil si se observa humedades y fisuras en zonas localizadas. La cubierta de tejas árabes con crecimiento de vegetación perjudicando al correcto funcionamiento de la evacuación de aguas, por otro lado el canalón del patio principal parece estar debilitado.

La accesibilidad no cumple con la normativa vigente, para acceder a las zonas comunes hay cinco escalones de unos 20cm cada uno

ACTUACION PROPUESTA PARA LA FINCA	
X	REHABILITACIÓN INTEGRAL
	REHABILITACIÓN PARCIAL
	REHABILITACIÓN ESTÉTICA
