CARACTERÍSTICAS DE LA FINCA

ESTADO DE CONSERVACIÓN DE LA FINCA: GRADO III

SECTOR IX SAN JUAN
MANZANA: 55410
PARCELA: 11

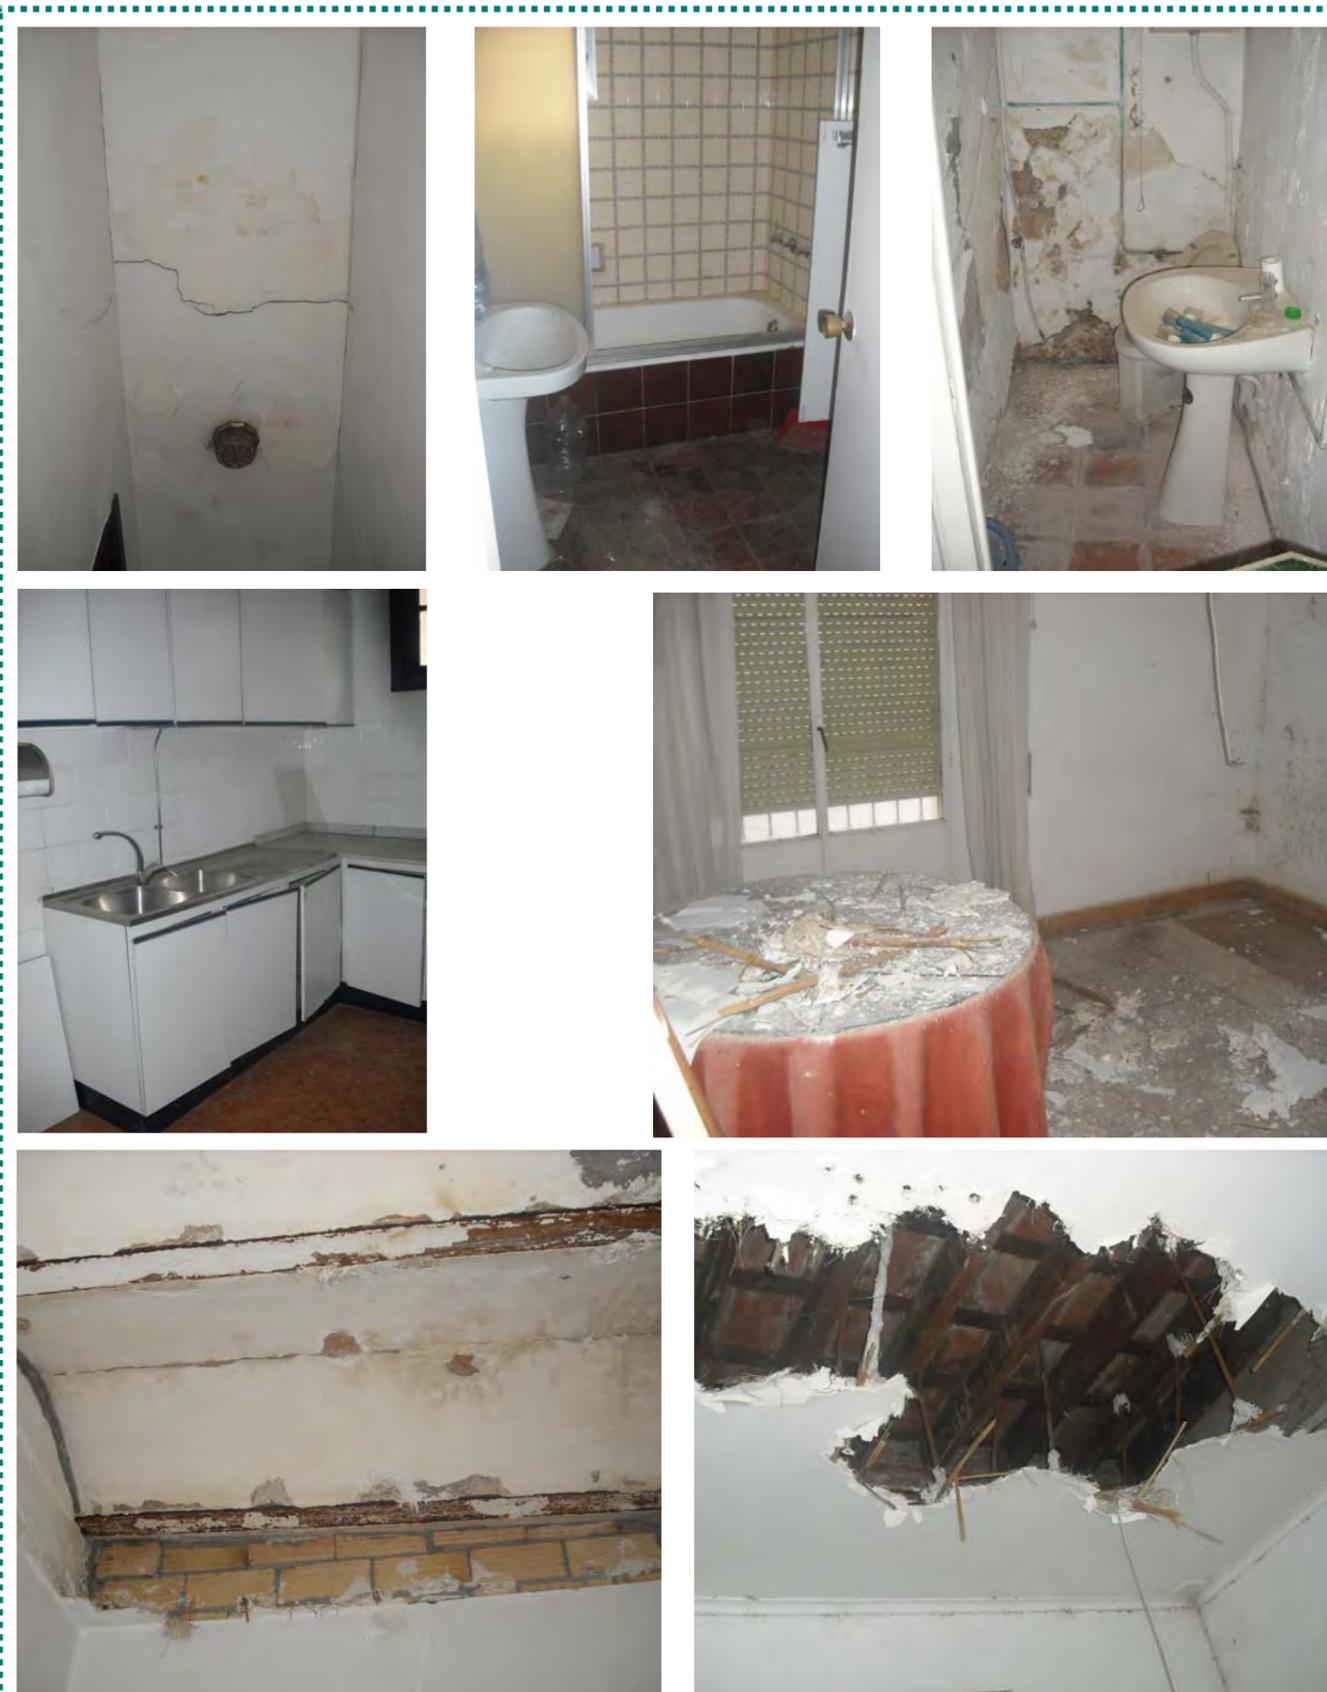
FORJADOS	Las vigas de madera se encuentran afectadas en algunas zonas por la humedad de forma leve, y por otro lado, las vigas metálicas se encuentran corroídas y el enfoscado del entrevigado está desprendido en algunas zonas. Los forjados están estabilizados pero en mal estado de conservación.
MUROS	En general de fábrica de ladrillo macizo enfoscados con mortero de cemento y afectados por humedad de filtración y de capilaridad, presentando desprendimiento de paramento y pintura.
