**CARACTERÍSTICAS DE LA FINCA**

**ESTADO DE CONSERVACIÓN DE LA FINCA: GRADO II**

**SECTOR XV SAN MATEO**  
**MANZANA: 51382**  
**PARCELA: 06**

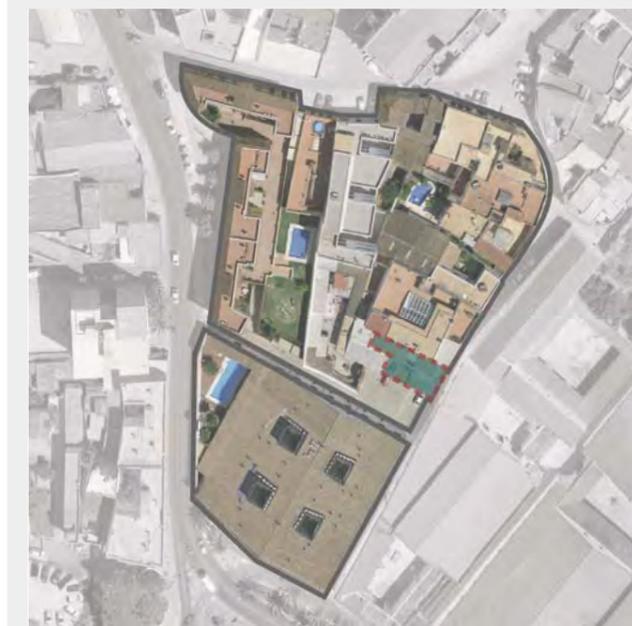
Se trata de una finca residencial de tipología bodeguera con dos crujías separadas por una arquería central perteneciente al casco bodeguero original. Tiene 3 viviendas distribuidas en torno al patio de acceso, el cual presenta problemas de humedad de capilaridad afectando al interior de las viviendas, desprendimiento de pintura y enfoscado. Existen dos trasteros de uso común. Se intuye que los muros son de fábrica de ladrillo macizo enfoscado con mortero de cemento y el forjado se intuye que podía ser de viguetas de hormigón y bovedillas, ya que al estar tapado con placas de escayola no se puede decir con certeza. La cubierta es de planchas de fibrocemento y la recogida de agua va conducida mediante un canalón exterior. Existe un cableado aéreo grapeado a la fachada sin orden y de forma poco estética.

FACHADA	La fachada se encuentra en general en buen estado salvo algunos problemas de humedad, ahogado en zonas localizadas. El enfoscado y la pintura están mal ejecutados.
ESTRUCTURA	Aparentemente no presenta problemas graves.
CUBIERTA	La cubierta de plancha de fibrocemento sobre posible forjado de viguetas y bovedillas con problemas de humedad de filtración en zonas localizadas.

ACTUACION PROPUESTA PARA LA FINCA	
	REHABILITACIÓN INTEGRAL
X	REHABILITACIÓN PARCIAL
	REHABILITACIÓN ESTÉTICA
