**CARACTERÍSTICAS DE LA FINCA**

**ESTADO DE CONSERVACIÓN DE LA FINCA: GRADO II**

**SECTOR XV SAN MATEO**  
**MANZANA: 51382**  
**PARCELA: 07**

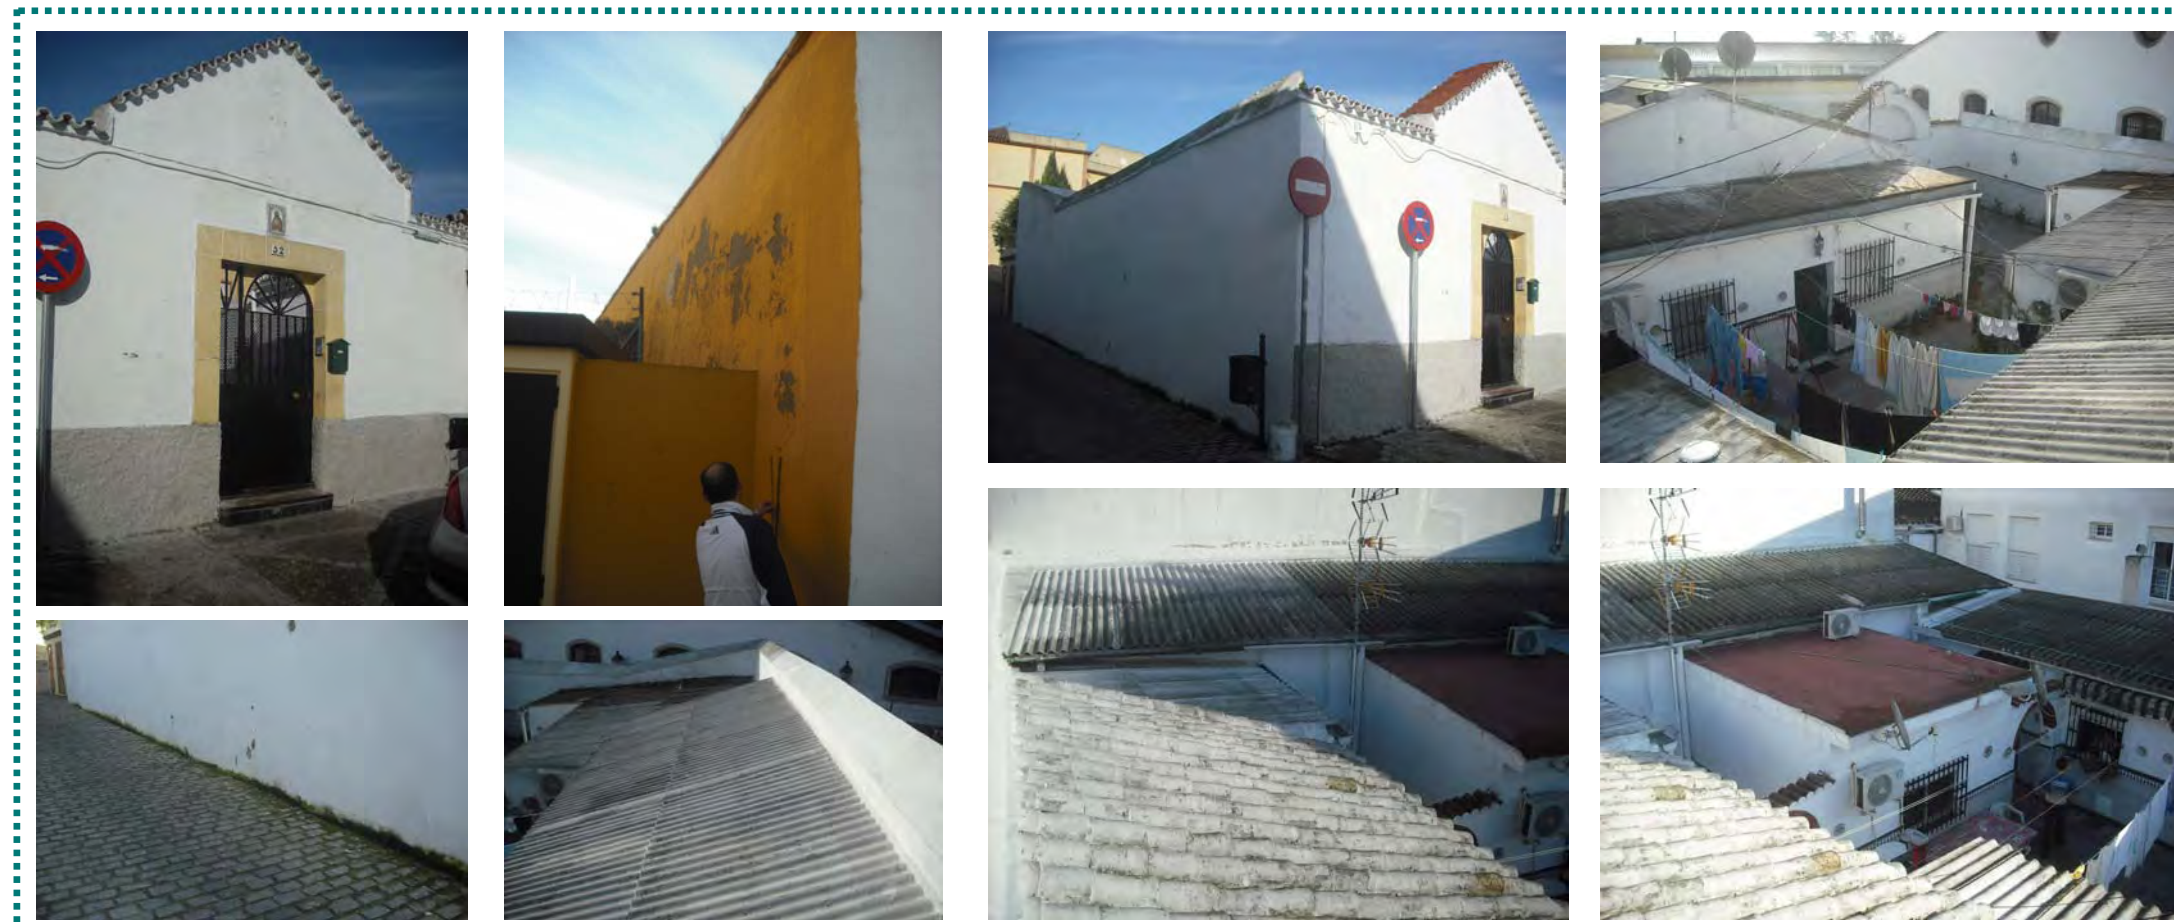
VIVIENDA A. Planta Baja.

<b>FORJADOS</b>	Los forjados podrían ser de viguetas de hormigón y bovedillas tapados con placas de escayola, aparentemente no presenta daños graves, salvo humedades de filtración por falta de impermeabilización.
<b>MUROS</b>	Aparentemente de fábrica de ladrillo macizo enfoscados con mortero de cemento afectados por problemas de humedad de la finca colindante.
